CONTRATO DE INTERVENTORÍA No. 205 DE 2017

INTERVENTORÍA INTEGRAL QUE INCLUYE, PERO NO SE LIMITA A LA INTERVENTORÍA TÉCNICA, ECONÓMICA, FINANCIERA, CONTABLE, JURÍDICA, ADMINISTRATIVA, OPERATIVA, MEDIOAMBIENTAL Y SOCIO-PREDIAL DEL CONTRATO DE CONCESIÓN BAJO UN ESQUEMA DE ASOCIACIÓN PÚBLICO PRIVADA DE INICIATIVA PRIVADA, QUE SE DERIVE DEL PROCESO DE SELECCIÓN VJ-VE-APP-IPV-SA-008-2016, CORRESPONDIENTE AL CORREDOR DENOMINADO “ACCESOS NORTE A LA CIUDAD DE BOGOTÁ D.C.”

CONSORCIO ETSA – SIGA

INFORME MENSUAL DE INTERVENTORÍA No. 57 V0

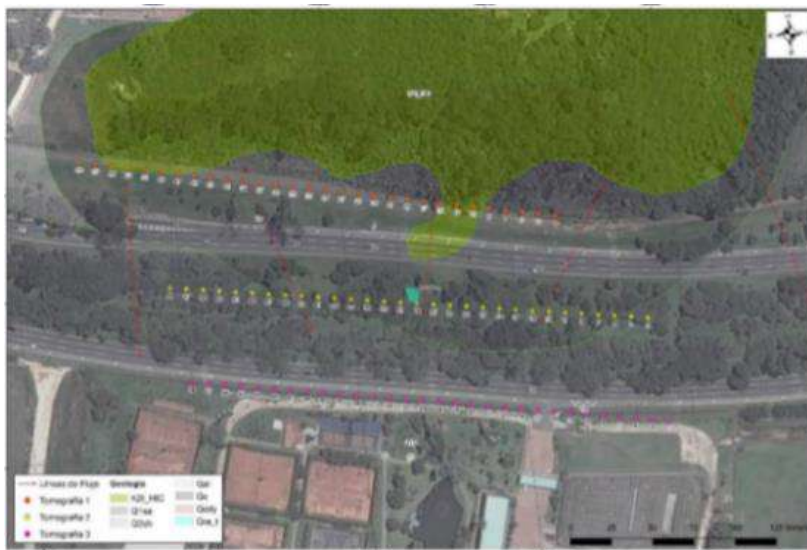
Gráfico 8 Localización General. Puente Manantial

Esta estructura se construyó a nivel de la calzada oriental, se utilizó como parte de la ampliación de la calzada, ubicado en el K0+348.55 al K0+403.55, diseñado para proteger el nacimiento de agua existente en este sector. Se inició la construcción del puente con el pilotaje del estribo No 1 el 21 de agosto de 2018.

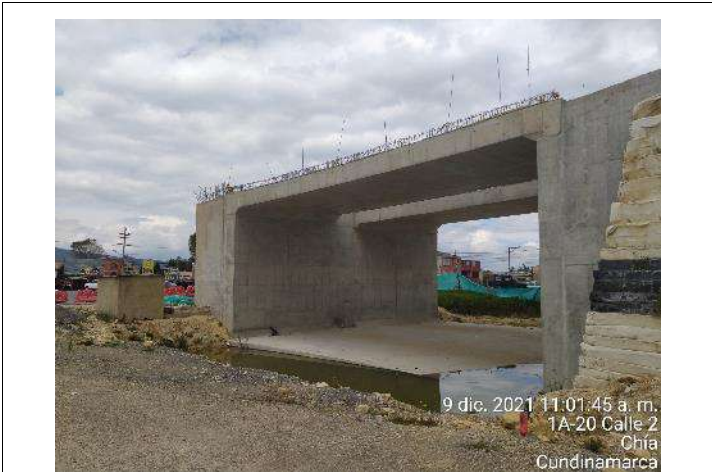
FOTOGRAFÍA N°	0005	FECHA:	9-Diciembre-21
DESCRIPCIÓN			
Box No 2 El Humero, Se suspendieron las actividades de ejecución de obras desde el 24 de marzo de 2021, atendiendo la determinación del tribunal contencioso administrativo de Cundinamarca.

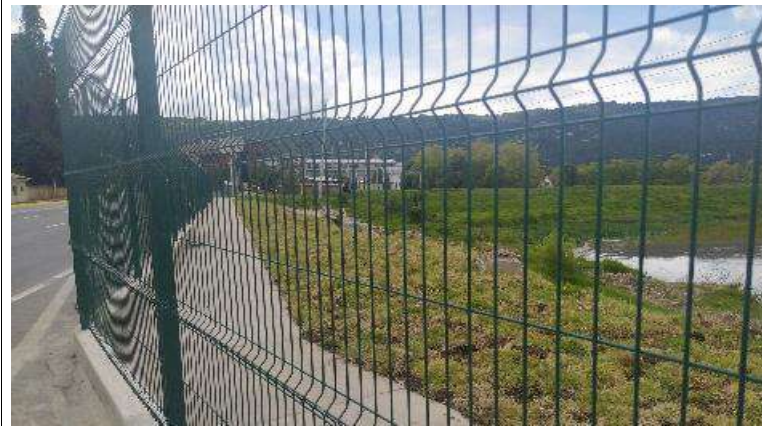
FOTOGRAFÍA N°	006	FECHA:	28-Diciembre-2021
DESCRIPCIÓN			
Puente peatonal Entrada No 1 Centro Chía (Demolido): Estado actual, Conformación de talud en la zona aledaña al muro cabezal.

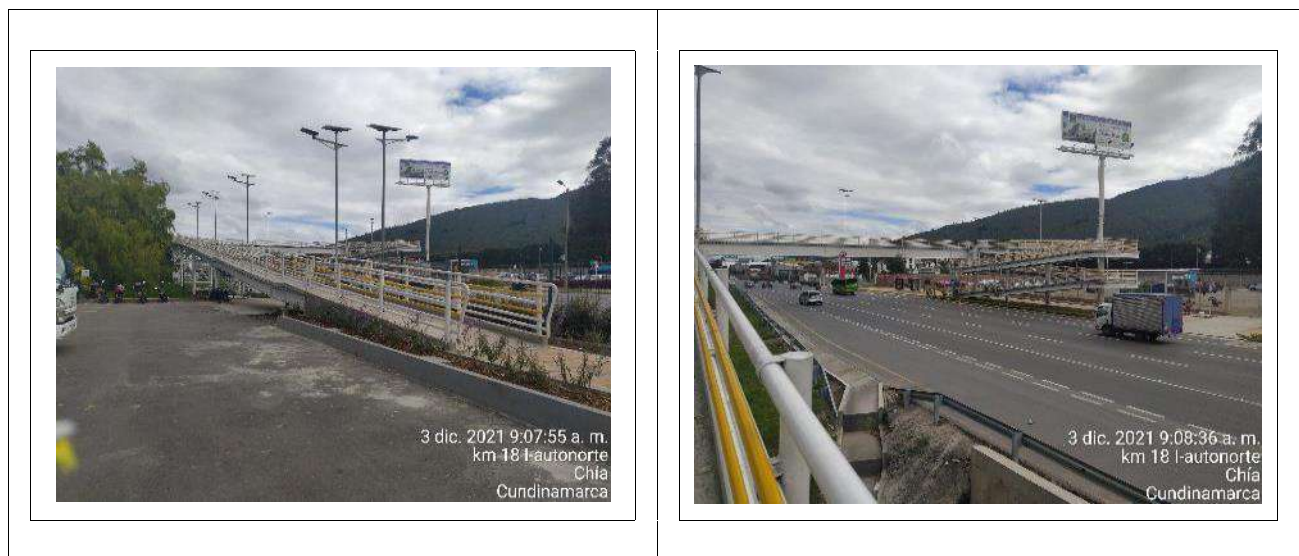
FOTOGRAFÍA N°	0009	FECHA:	03-Diciembre-21	FOTOGRAFÍA N°	0010	FECHA:	03-Diciembre-21
DESCRIPCIÓN				DESCRIPCIÓN			
Puente Peatonal Cuernavaca, Rampa Central: Vista general.				Puente Peatonal Cuernavaca, Vista General.

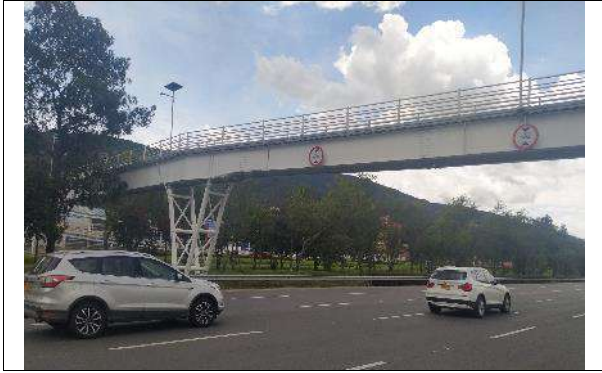
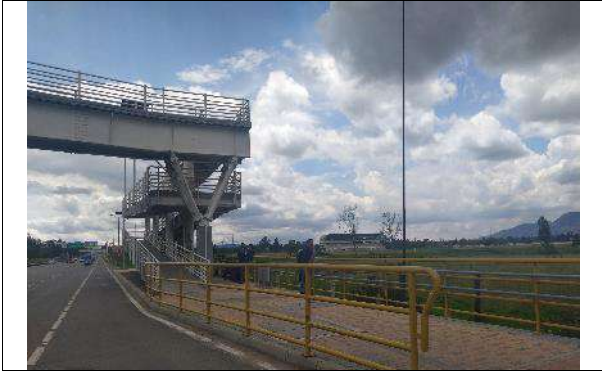
FOTOGRAFÍA N°	0011	FECHA:	28-Diciembre-21	FOTOGRAFÍA N°	0012	FECHA:	28-Diciembre-21
DESCRIPCIÓN				DESCRIPCIÓN			
Rampa Puente Peatonal Centro de Eventos: Vista general de pasarela, costado occidental.				Puente Centro de eventos: Rampa Peatonal Costado Occidental.

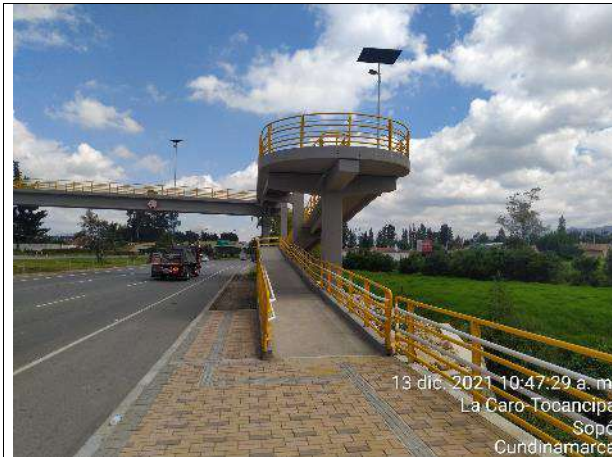
FOTOGRAFÍA N°	0021	FECHA:	13-Diciembre-21
DESCRIPCIÓN			
Puente Peatonal La Diana: Vista rampa costado Oriental.

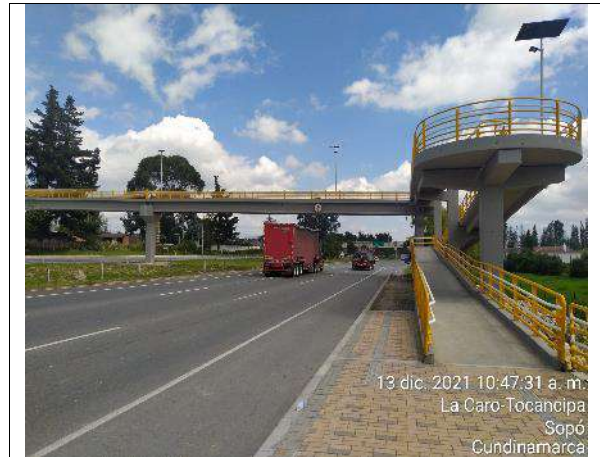
FOTOGRAFÍA N°	0022	FECHA:	13-Diciembre-21
DESCRIPCIÓN			
Puente Peatonal La Diana- Vista General.

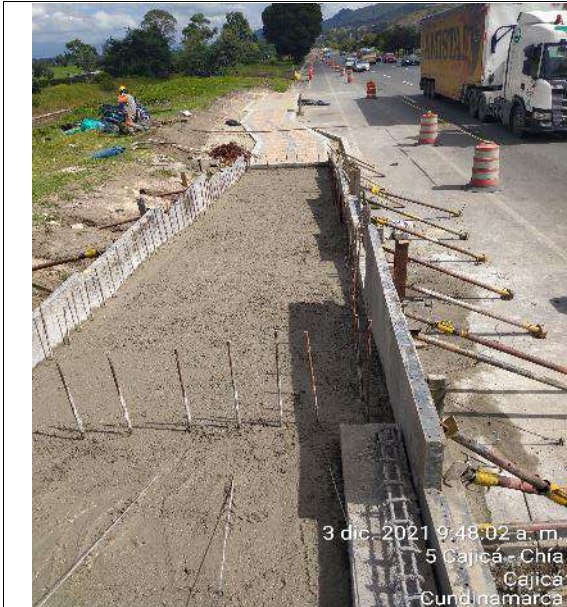
FOTOGRAFÍA N°	0023	FECHA:	3-Diciembre-21
DESCRIPCIÓN			
Puente Peatonal Price Smart: Construcción de rampa módulo de inicio costado occidental.

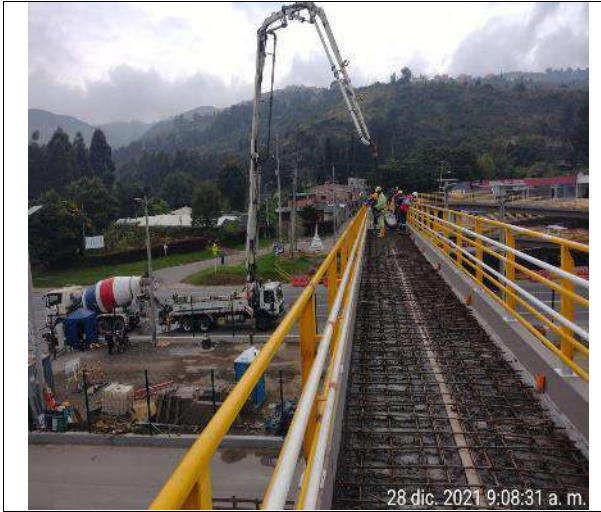
FOTOGRAFÍA N°	0025	FECHA:	28-Diciembre-21
DESCRIPCIÓN			
Puente Peatonal La Ladrillera: Vaciado de concreto de segunda etapa pasarela.

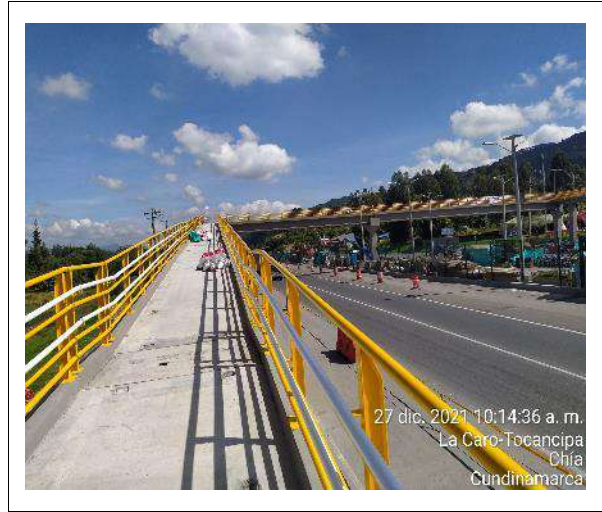
FOTOGRAFÍA N°	0026	FECHA:	28-Diciembre-21
DESCRIPCIÓN			
Puente Peatonal La Ladrillera: Vista general, costado occidental.

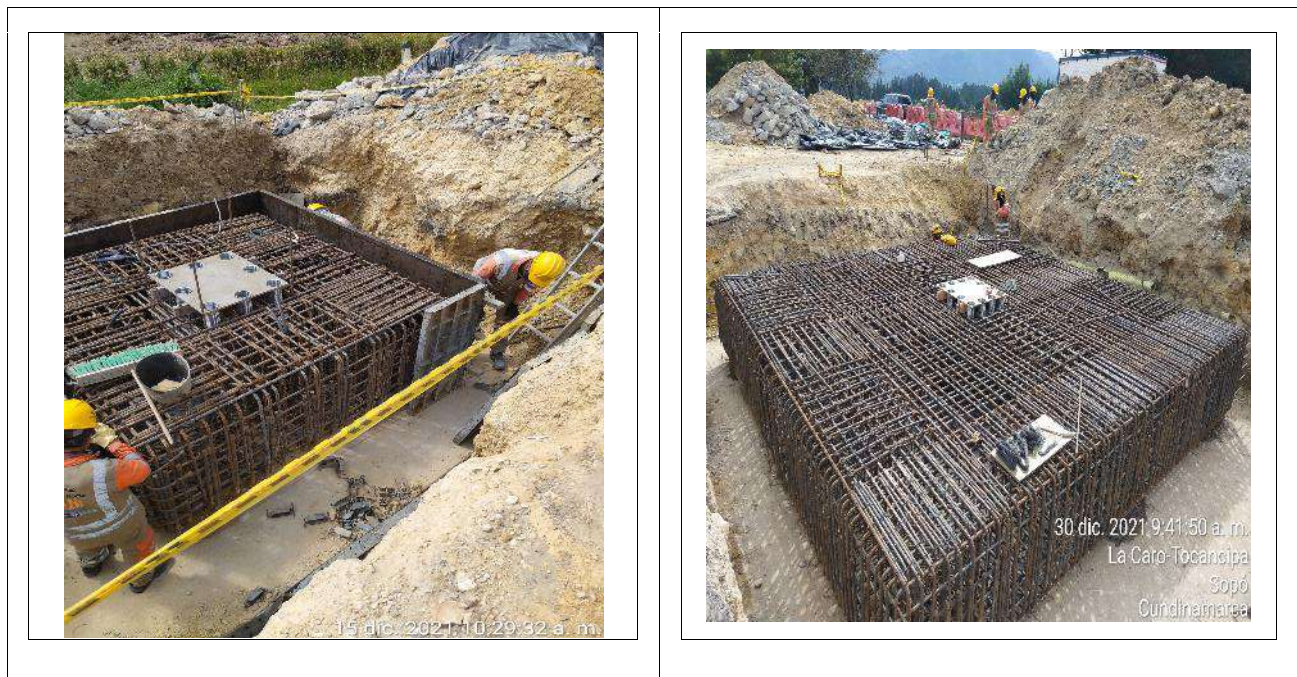
FOTOGRAFÍA N°	0029	FECHA:	15-Diciembre-21	FOTOGRAFÍA N°	0030	FECHA:	30-Diciembre-21
DESCRIPCIÓN				DESCRIPCIÓN			
Puente Peatonal Aposentos: Encofrado formaleta metálica para dado C-8, rampa oriental.				Puente Peatonal Aposentos: Armado de acero dado eje no 2, separador central pasarela.

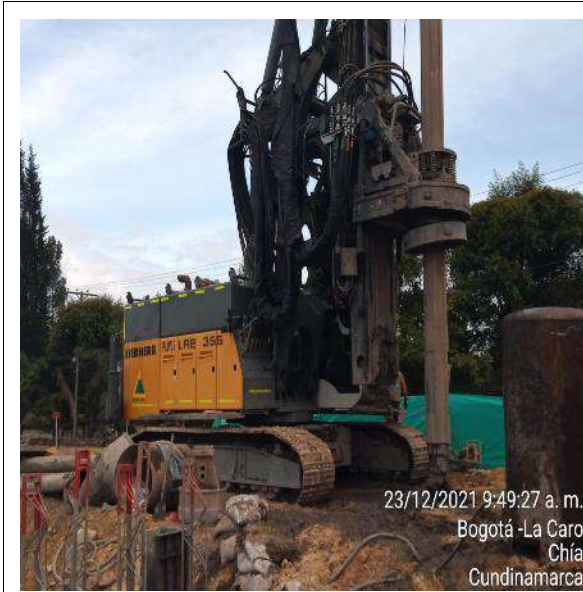
FOTOGRAFÍA N°	0031	FECHA:	23-Diciembre-21
DESCRIPCIÓN			
Puente Peatonal Pórtico: Construcción de pilotes costado occidental, Pilote H.

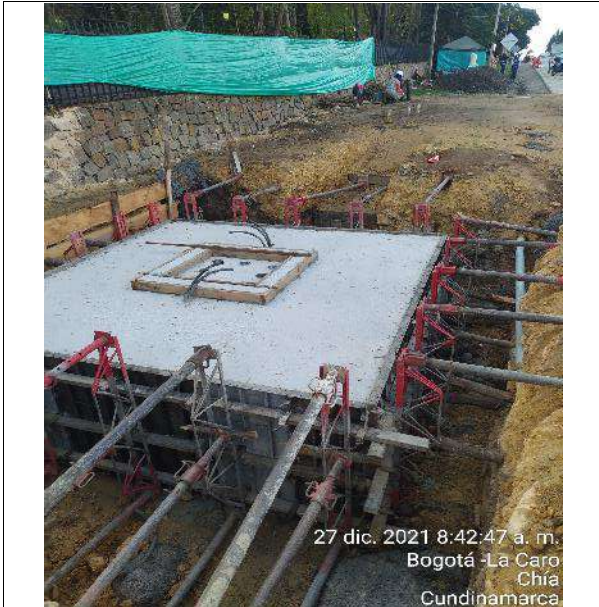
FOTOGRAFÍA N°	0033	FECHA:	27-Diicembre-21
DESCRIPCIÓN			
Puente Peatonal Olímpica UF-1: Construcción de dado C-4, costado oriental.

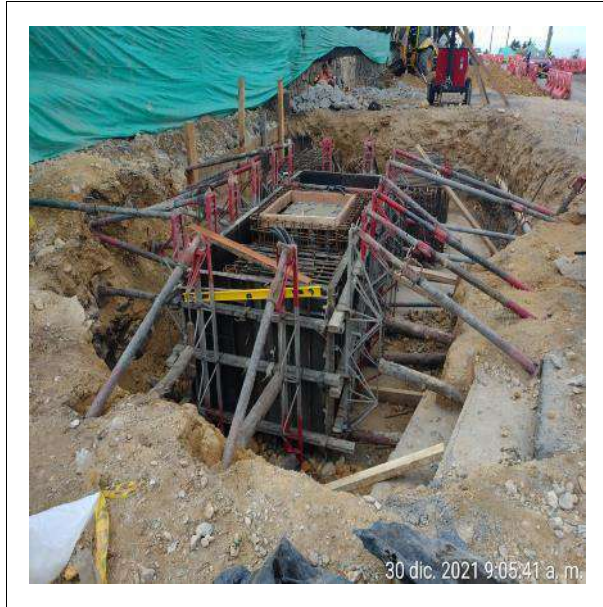
FOTOGRAFÍA N°	0034	FECHA:	30-Diciembre-21
DESCRIPCIÓN			
Puente Peatonal Olímpica UF-1: Armado de acero, dado eje No 2, pasarela. Costado oriental.

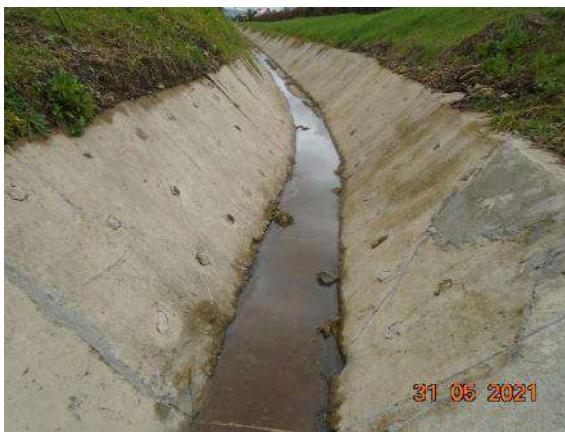
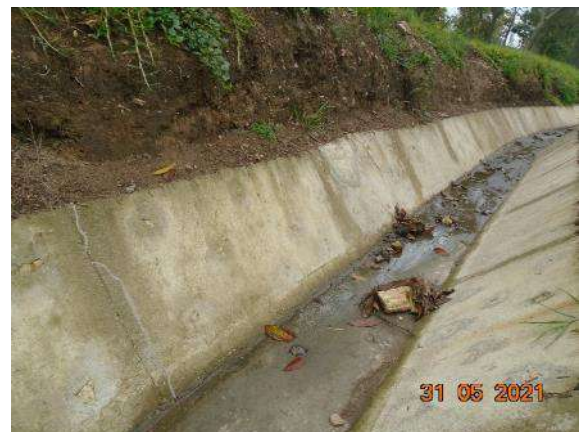
Actualmente se realiza seguimiento a las acciones que tomará el concesionario a lo evidenciado en el PR2+684 al PR3+055 calzada occidental costado derecho, donde se observan fisuras en el canal.

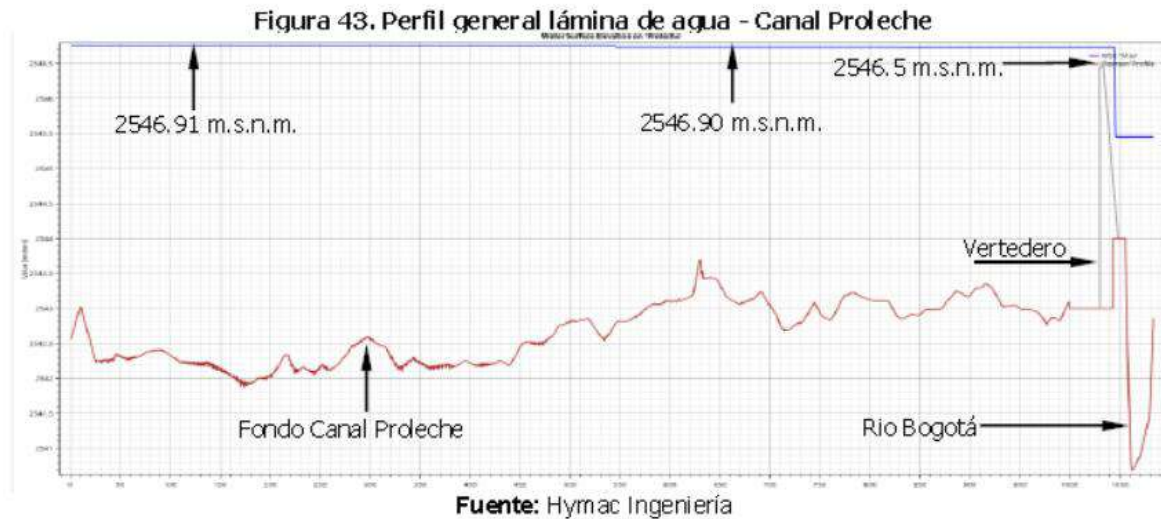
4. Dentro de la figura 43 se muestra lo siguiente para la determinación de la cota de hombro de los jarillones del canal Proleche a lo largo de todo el canal y en su nuevo alineamiento.

Se solicita aclarar en el tramo del nuevo alineamiento cual sería la pendiente y cota de fondo del canal, ya que si es un canal nuevo, las condiciones cambiarían en el nuevo tramo.

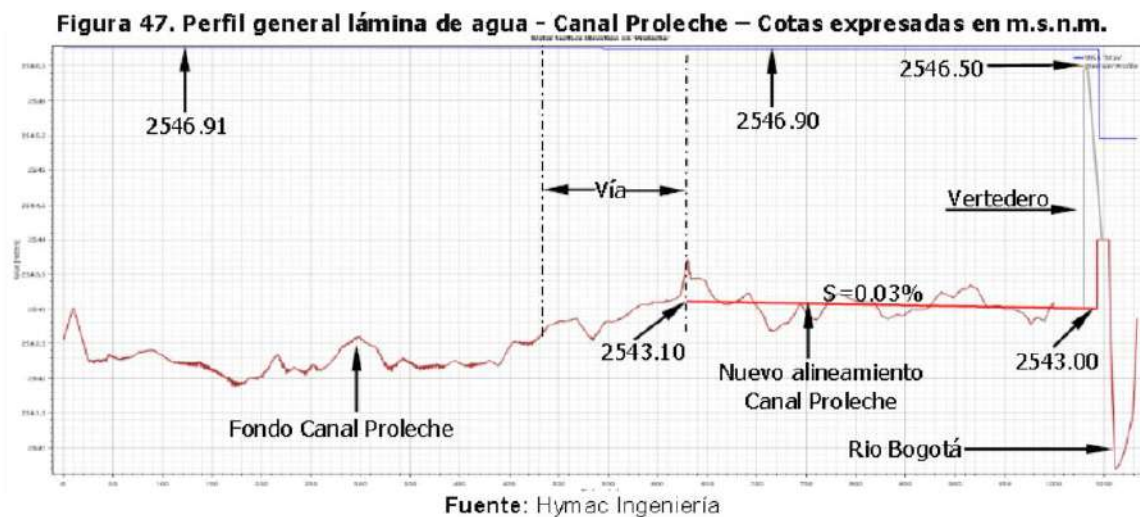
El perfil general de la lámina de agua sobre el Canal Proleche, considerando la implantación de las obras sobre éste, se muestra en la Figura 47.

Se acepta la aclaración realizada y es coherente con las condiciones planteadas del canal.

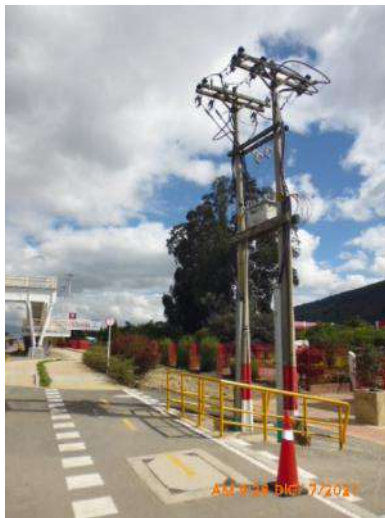
La red de alumbrado público, en el costado oriental de la UF2, fue instalada directamente por Codensa S.A. ESP con cargo al Concesionario. Esa red se encuentra operativa y a cargo de Codensa S.A. ESP. La supervisión, operación y mantenimiento de la infraestructura de alumbrado público está a cargo del municipio de Chía.

Transformador exclusivo de AP costado oriental UF2

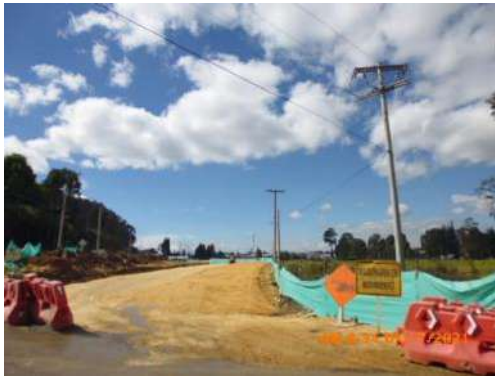
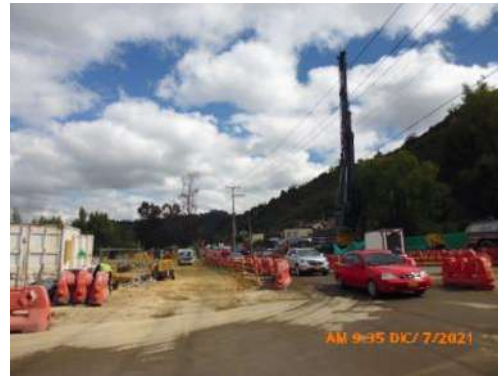
Redes de energía eléctrica trasladadas

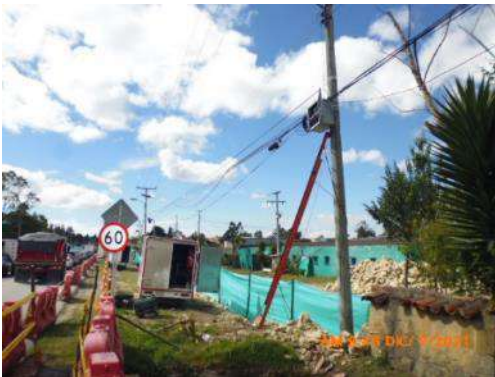
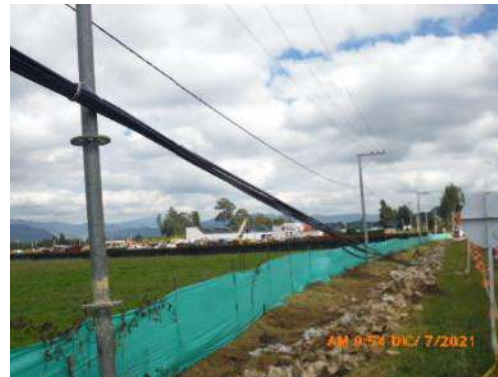
Redes de telecomunicaciones trasladadas por el Operador Claro

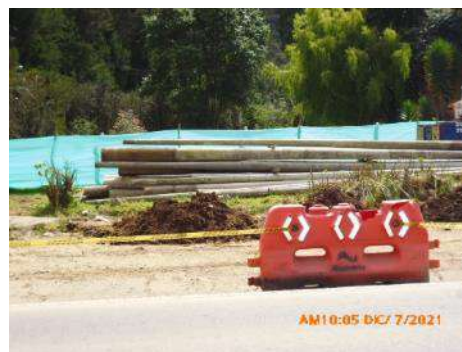
Postes de concreto retirados y acopiados para disponer en posibles reutilizaciones

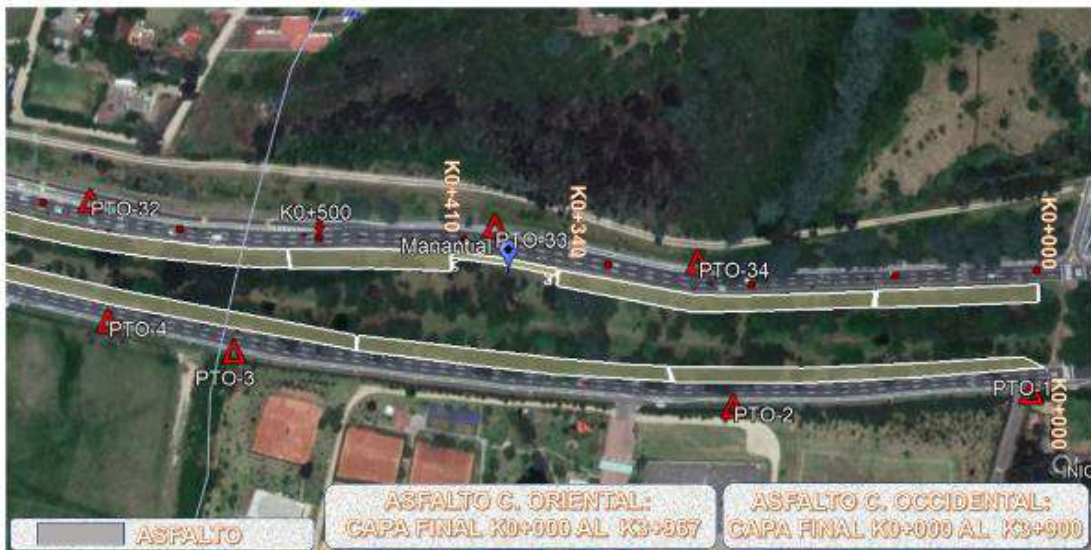
Gráfico 40 Avance de Excavación Calzada Oriental y Occidental.

A continuación, se observa la ubicación de la ampliación de la estructura de la vía.

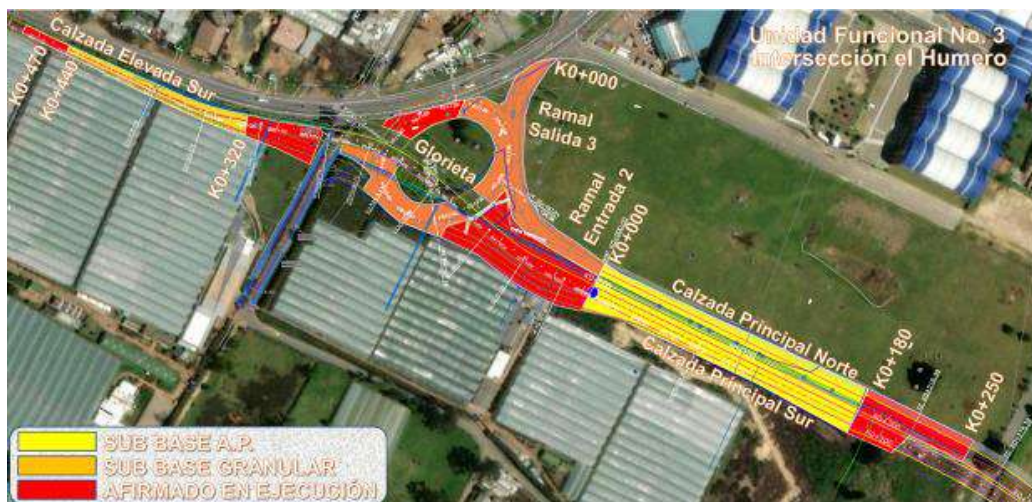
Gráfico 41 Avance en rellenos Unidad Funcional No. 3 – Intersección Humero.

A continuación, se observa la ubicación y el avance de los rellenos en la estructura de la vía.

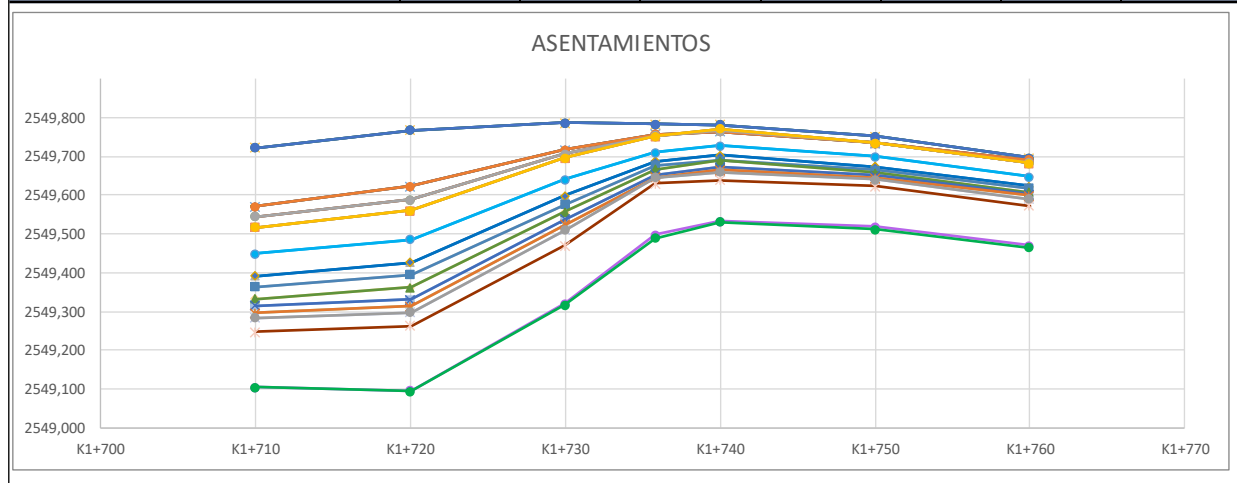
DIF VS DISEÑO	-0,617	-0,670	-0,466	-0,285	-0,248	-0,233	-0,225	
22/12/2021	COTA	2549,104	2549,093	2549,316	2549,489	2549,530	2549,511	2549,465	
	DIF VS DISEÑO	-0,619	-0,673	-0,470	-0,294	-0,251	-0,240	-0,230	
ASENTAMIENTO TOTAL CM			-62	-67	-47	-29	-25	-24	-23

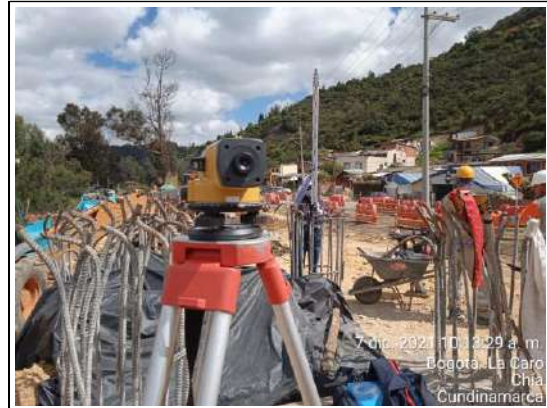
FOTOGRAFÍA N°	0004	FECHA:	7-dic.-21
DESCRIPCIÓN			
Levantamiento topográfico para localización de excavación y relleno entre abscisas K3+740 al K3+800, Costado Occidental. Unidad Funcional No. 1.

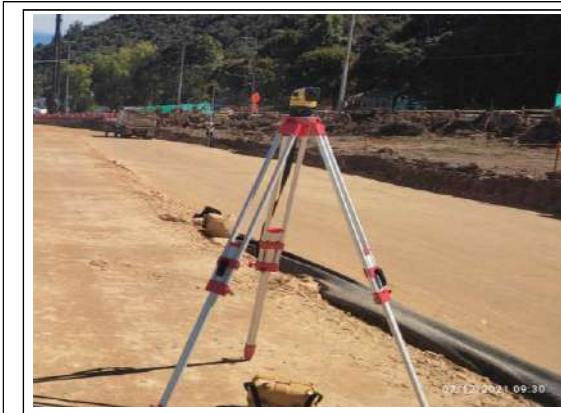
FOTOGRAFÍA N°	0005	FECHA:	7-dic.-21
DESCRIPCIÓN			
Verificación de niveles primera y segunda capa Calzada Izquierda del K3+460 al K3+620. Unidad Funcional No. 1.

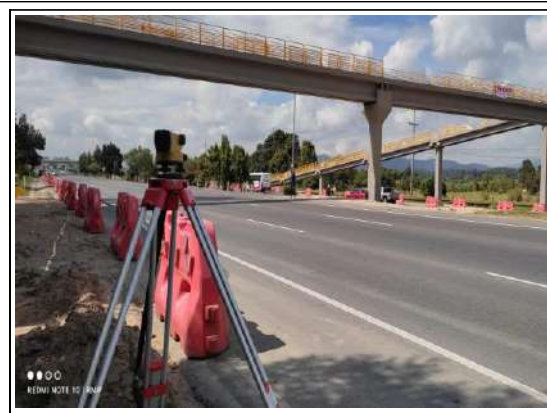
FOTOGRAFÍA N°	0006	FECHA:	10-dic.-21
DESCRIPCIÓN			
Verificación alturas de galibos Puente Peatonal Tinjaca Yerbabuena.

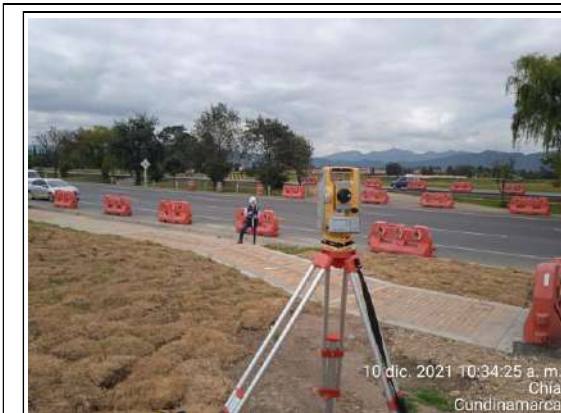
FOTOGRAFÍA N°	0007	FECHA:	10-dic.-21
DESCRIPCIÓN			
Levantamiento topográfico de espacio público para puente peatonal Price Smart costado oriental y occidental.

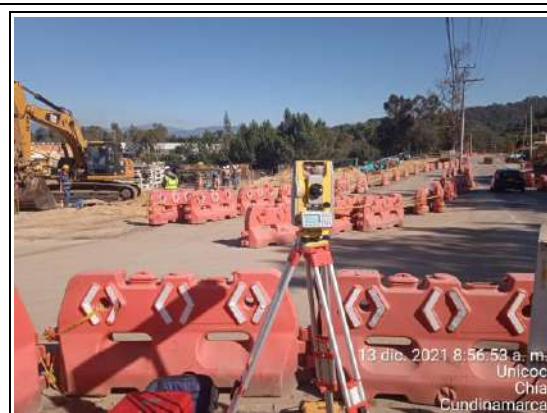
FOTOGRAFÍA N°	0008	FECHA:	13-dic.-21
DESCRIPCIÓN			
Levantamiento topográfico de pilotes para columna C2 Puente peatonal Olímpica. Unidad Funcional No. 1.

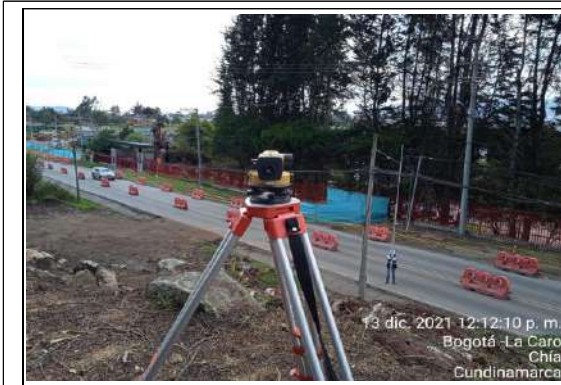
FOTOGRAFÍA N°	0009	FECHA:	13-dic.-21
DESCRIPCIÓN			
Verificación de alturas de corte para talud, entre abcisas K3+200 al K3+400, calzada oriental Unidad Funcional No. 1.

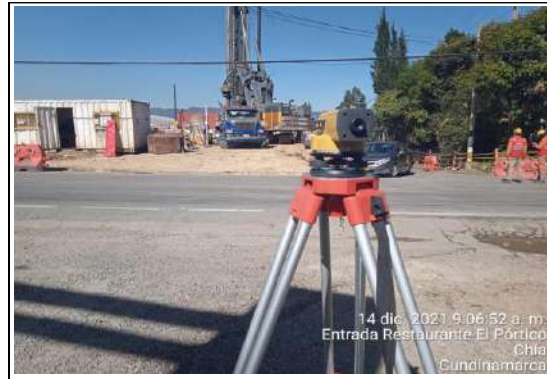
FOTOGRAFÍA N°	0010	FECHA:	14-dic.-21
DESCRIPCIÓN			
Verificación de niveles para plataforma occidental donde inicia la construcción de pilotes para Puente Peatonal Pórtico. Unidad Funcional No. 1.

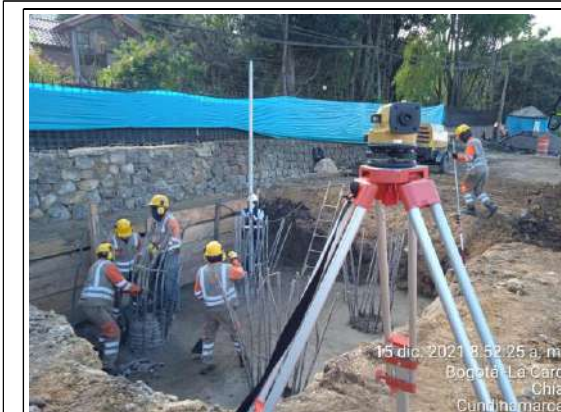
FOTOGRAFÍA N°	0011	FECHA:	15-dic.-21
DESCRIPCIÓN			
Verificación de niveles del concreto de limpieza y acero de refuerzo para pilotes del dado Columna C4, puente peatonal Olímpica costado oriental.

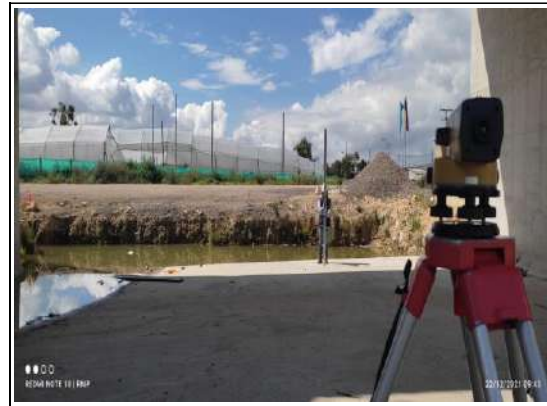
FOTOGRAFÍA N°	0012	FECHA:	23-dic.-21
DESCRIPCIÓN			
Control de asentamientos en placas inferiores Box Couvert Intersección Humero.

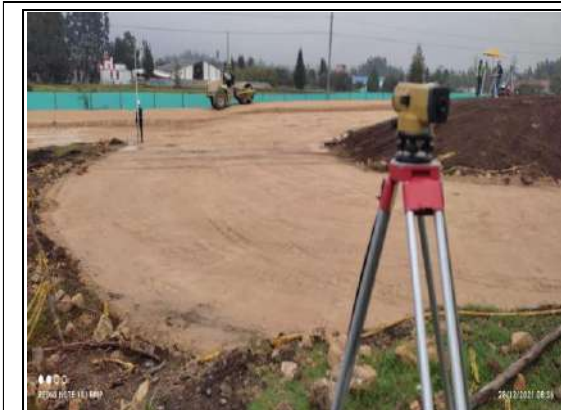
FOTOGRAFÍA N°	0013	FECHA:	28-dic.-21
DESCRIPCIÓN

Nivelación para verificar avance en terraplén del K3+350 al K3+580 Calzada Izquierda. Unidad Funcional No. 1.

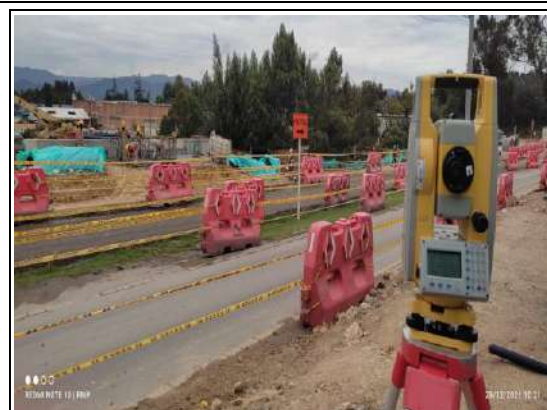
FOTOGRAFÍA N°	0014	FECHA:	29-dic.-21
DESCRIPCIÓN

Levantamiento topográfico dado C3 Peatonal Olímpica Carrera Séptima, Excavación y Relleno Calzada Izquierda y muro de contención longitudinal.

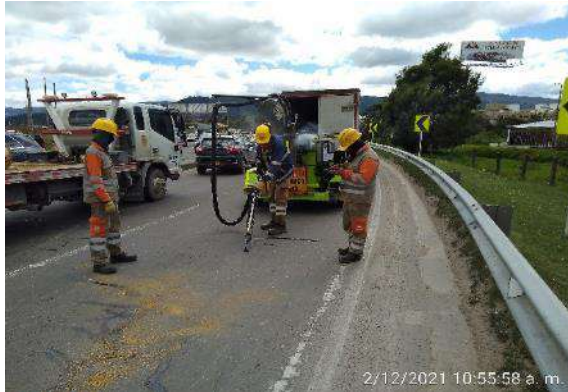
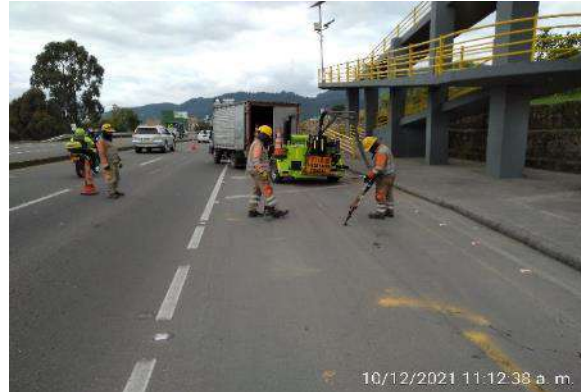
Para el presente mes, correspondiente a diciembre de 2021, se ha realizado el hallazgo de ejecución de estas actividades en algunos sectores de berma y de calzada de la ruta 45ACNA, variante Cajicá – costados oriental y occidental; en donde en algunos tramos de la ruta en mención, ya se empieza a reflejar algunas fisuras provenientes de la estructura vial y que fueron cubiertas con labores de aplicación de lechada asfáltica – slurry, en el sector de Briceño.

FOTOS 1 Y 2: Actividades de sello de fisuras, ejecutadas durante el presente mes de diciembre de 2021, en ambas calzadas de la ruta 45ACNA - variante Cajicá.

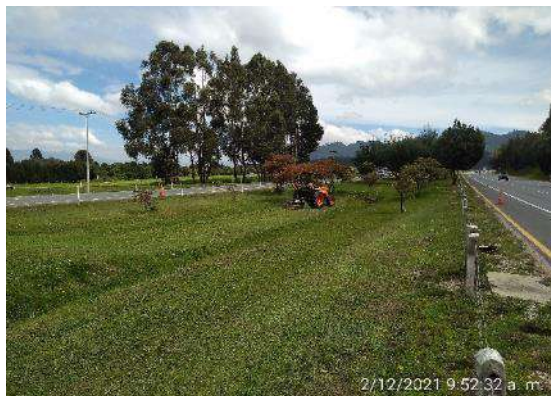
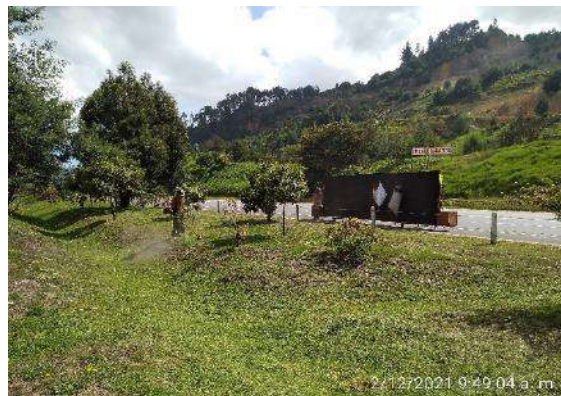
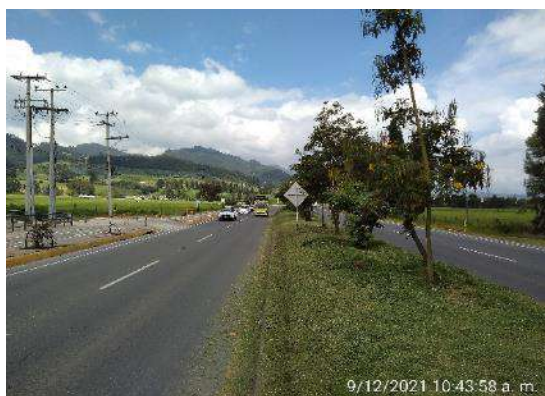
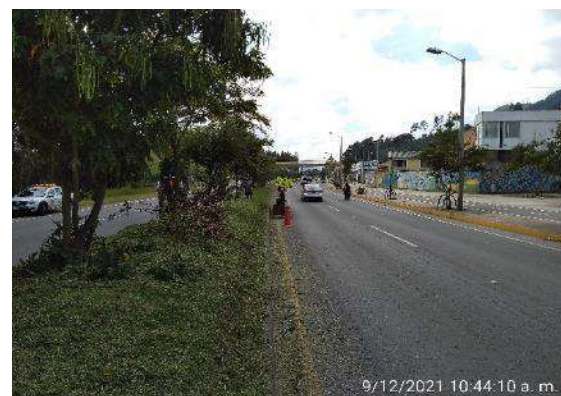
FOTOS 3 – 4 – 5 y 6: actividades de rocería, por las Rutas 5501 y 45A04, ejecutando labores por separadores, glorietas y retornos de las rutas concesionadas.

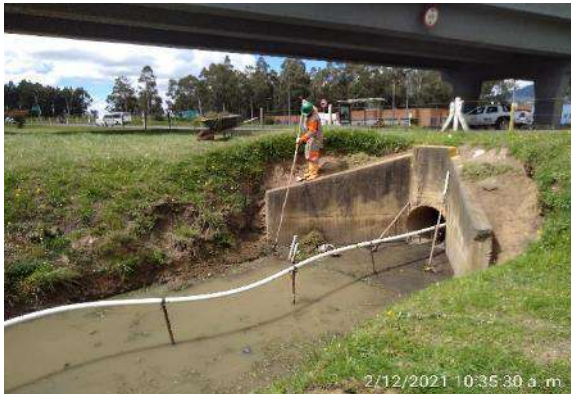
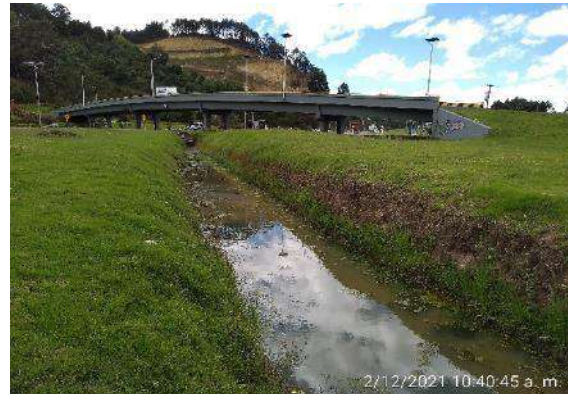
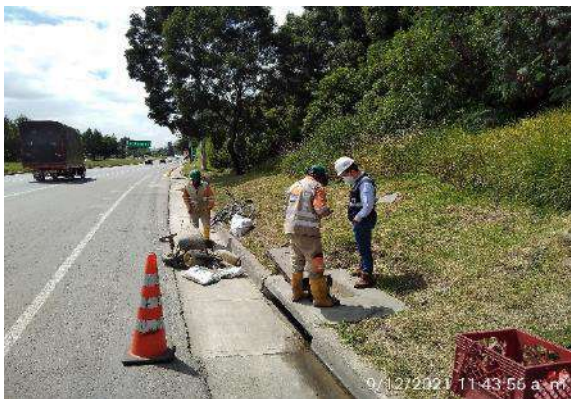
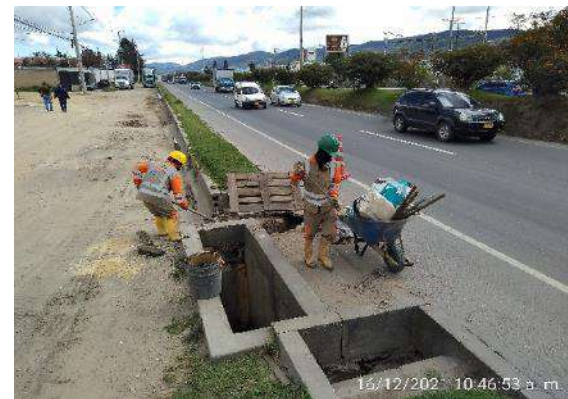
FOTOS 7 – 8 – 9 y 10: actividades de limpieza de drenajes, sumideros y vallados, por las Rutas 5501 y Ruta 45A04, áreas de encole y descole.

Para el presente periodo del mes de diciembre de 2021, el Concesionario, atendió de manera inmediata las observaciones emitidas de forma permanente por esta Interventoría en los diferentes recorridos que se ejecutan, alcanzando a realizar la limpieza de las diferentes obras de arte que se habían detectado por parte de la interventoría e incluso apoyándose con equipos de motobomba para algunos casos, para evacuar las aguas que en algún momento afectaron la circulación de vehículos por el sector mencionado. Una vez el Gobierno Nacional decreta el Estado de Emergencia en el año 2019, se permite continuar ejecutando estas labores de manera continua, facilitando las funciones para las cuales fueron construidas, labores que fueron evidenciadas por las rutas 5501 y 45A04.

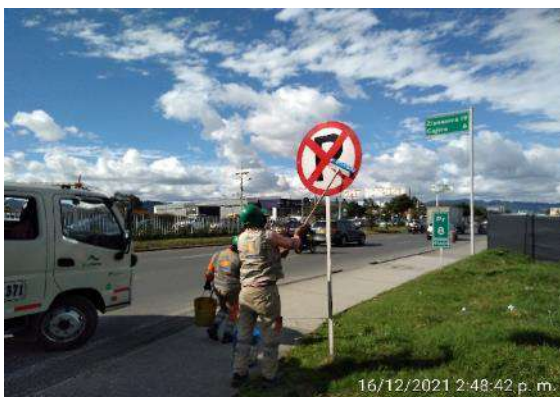
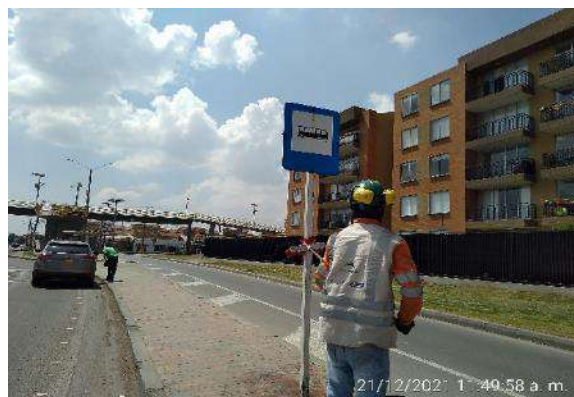
FOTOS 11 y 12: actividades de instalación, limpieza y mejoramiento de señales en por la Ruta 45A04, y variante Cajicá.

El Concesionario dispone de algunas cuadrillas de personal para el desarrollo de estas labores permanentes de mantenimiento a señales que han sido víctimas de algún tipo de violencia o vandalismo que se presentan especialmente en horas de la noche; de tal manera, que se logre brindar una óptima información a los usuarios de los corredores viales y así poder mejorar la presentación de las mismas, con el propósito de cumplir con su función para la cual han sido instaladas. Se resalta, que el Concesionario a pesar de realizar labores de limpieza a señales que habían sido víctimas de vandalismo; éstas, nuevamente vuelven a ser atacadas por personas desadaptadas, lo que genera un total desgaste administrativo en el desarrollo de estas labores, obligando a tenerse que tomar otras acciones correctivas de tener que invitar a la Policía de tránsito y transportes, y a la policía de vigilancia de los diferentes municipios a realizar medidas sancionatorias a quienes ataquen no solo este tipo de señales sino además a cualquier elemento que hace parte de la infraestructura vial concesionada. Algunas de estas señales, han sido víctimas de vandalismo por los migrantes que transitan por el corredor vial, generando daños a algunas señales instaladas, durante los últimos periodos.

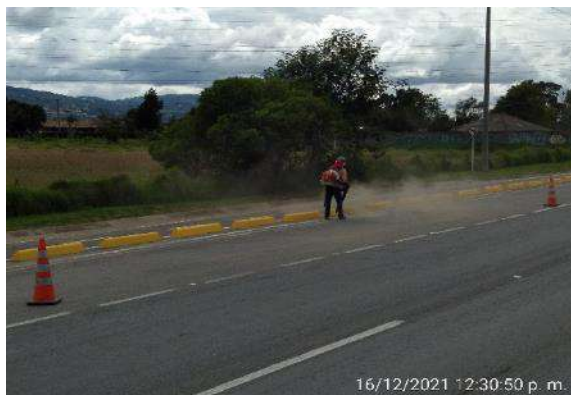
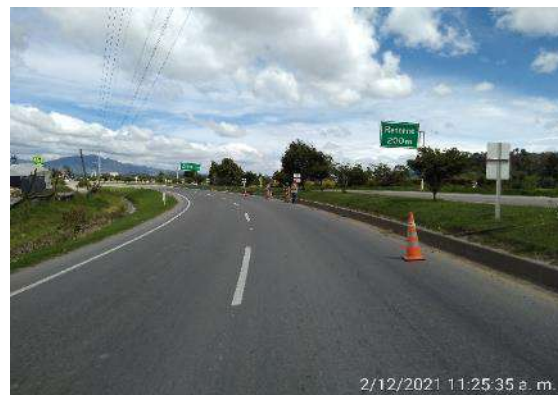
FOTOS 13 y 14: actividades de limpieza de infraestructura vial – carpeta de rodadura, sector Variante Cajicá, y variante Portachuelo.

Dentro de este capítulo, consideramos importante mencionar actividades que realiza el Concesionario para mantener la demarcación vial, libre de contaminación de material particulado, las cuales se registran en el siguiente registro fotográfico.

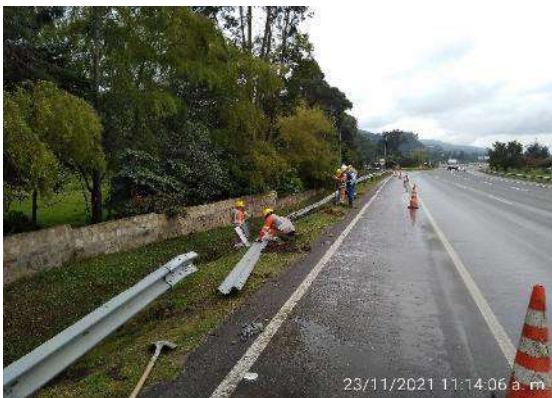
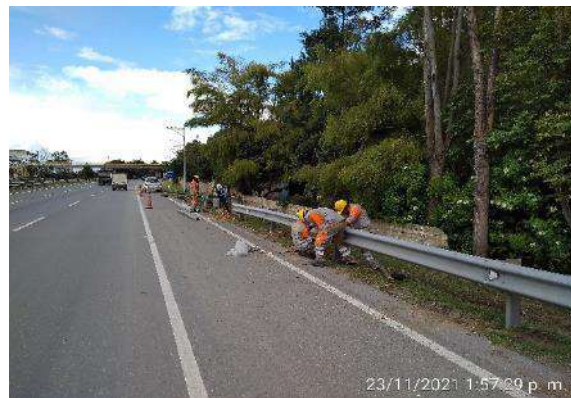
FOTOS 15 y 16: actividades de reposición y mantenimiento de defensas metálicas, ruta 5501, calzada oriental y sector de Hatogrande.

Desde periodos anteriores esta Interventoría da inicio a la revisión de las diferentes defensas metálicas que se encuentran a lo largo de los corredores viales a cargo de la Concesión ACCENORTE, logrando evidenciar el mal estado en que se encuentran algunas de ellas, la falta de punteras y de secciones de abatimiento en algunos tramos, y sumado, a que algunos elementos se encuentran desajustados en su soporte vertical, siendo éste el elemento principal que brinda estabilidad a las estructuras en mención; lo que no permite cumplir con su función primordial para la cual han sido instaladas.

Durante el presente periodo de diciembre el Concesionario realiza labores de reposición y mantenimiento a elementos de defensas metálicas existentes en el corredor vial que han sido víctimas de impactos y/o de hurto, tales como pernos y separadores, e igualmente desarrollando labores de mantenimiento de las mismas e instalación de elementos faltantes; al igual, que de algunos captafaros faltantes que se encuentran ubicados sobre estas, mejorando notablemente la capacidad de apreciación de las mismas, especialmente en horas de la noche, logrando alcanzar un mejor servicio para los diferentes usuarios del corredor vial a cargo de Accenorte; actividades que ejecuta tanto por la Ruta 5501 como por la Ruta 45A04.

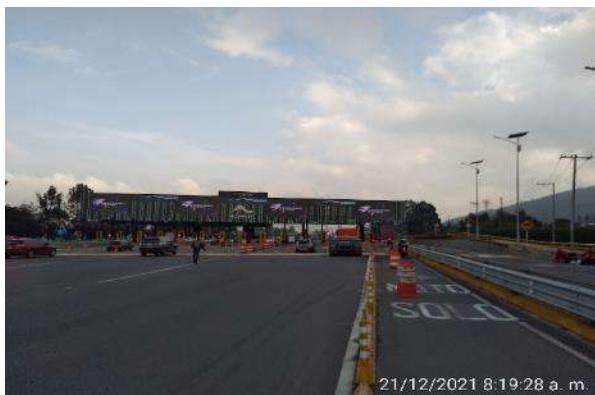
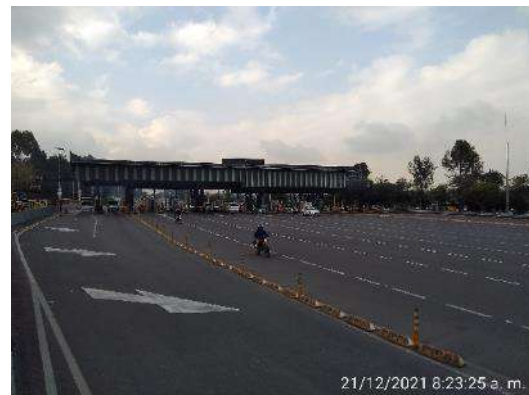
FOTOS 17 Y 18. Estación de peaje Andes conformada de dieciséis carriles, dos exclusivos para vehículos de carga, uno exclusivo para motocicletas y el restante para demás tipos de vehículos, ubicada en la Autopista Norte - calzada oriental.

Tal como se manifestó anteriormente, esta estación de peaje Andes representa el 92,26% sobre el total del tráfico que circula por las vías Concesionadas a cargo de AcceNorte para el mes de diciembre, que obedece no solo al ser la estación por donde más circula tráfico, sino aunado al inicio de temporada de vacaciones de fin de año como a su estructura física que ofrece dieciséis (16) carriles, con sistemas de pago manual y automático; tal como se observa en el siguiente registro fotográfico.

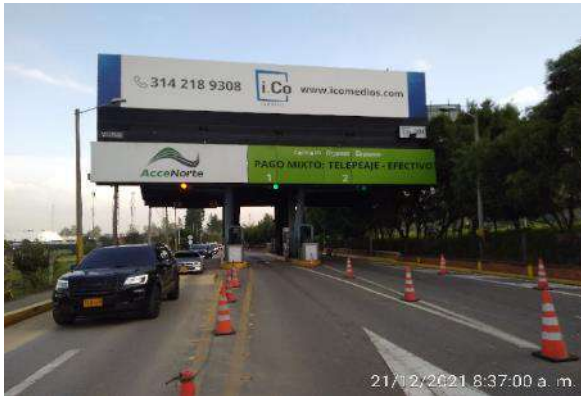
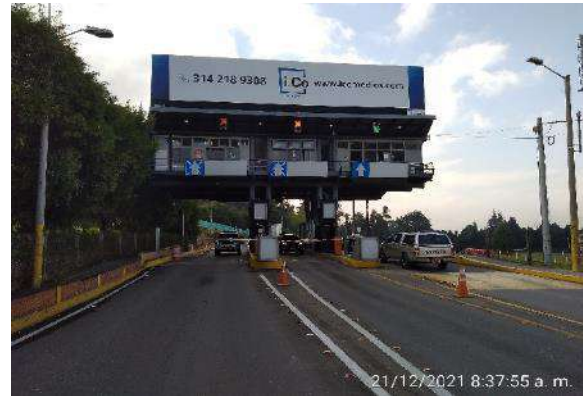
FOTOS 19 y 20: Estación de peaje Fusca, ubicada en la vereda del mismo nombre, del Municipio de Chía, estación que solamente realiza recaudo en el sentido saliendo de Bogotá, hacia el norte de la capital.

Esta estación de peaje, se encuentra actualmente ubicada en la denominada carretera central del Norte, vía que proviene de la carrera séptima de la capital del país, calzada bidireccional, estación que solamente realiza recaudo en el sentido Bogotá – Chía, PR3+900 de la ruta 5501.

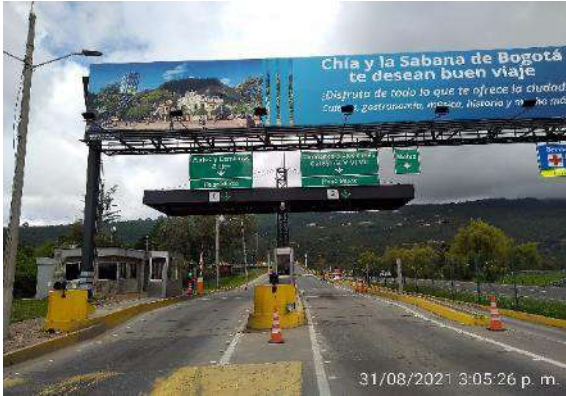
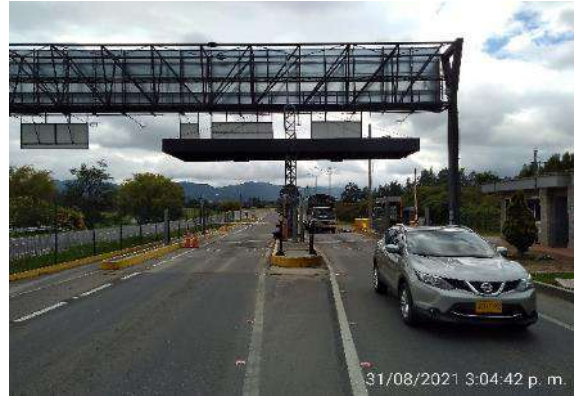
FOTOS 21 y 22: Estación de peaje Unisabana. Anteriormente denominada estación de peaje Variante Teletón, estación que realiza recaudo solamente a vehículos de carga categorías V, VI y VII.

Estación de peaje, ubicada en la variante Chía, calzada occidental, anteriormente denominada variante Teletón, estación que solamente realiza recaudo a vehículos de carga categoría V, VI y VII, en el sentido, Mosquera – Funza – Chía hacia el norte del país.

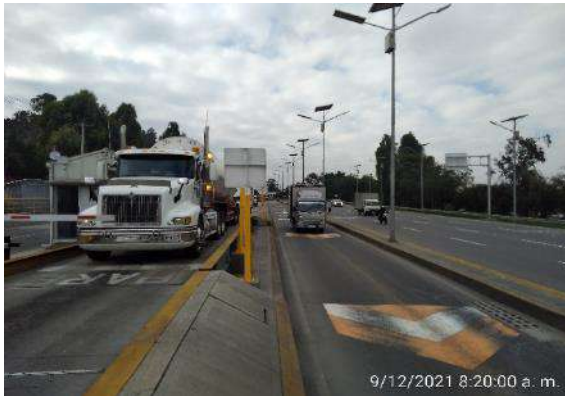
FOTOS 23 y 24: Estación de pesaje Andes, conformada por básculas dinámica y estática, carril de escape, estación de control y áreas de parqueo.

Por lo anterior, se tendrá que tomar las medidas necesarias de control que logren garantizar el estricto cumplimiento de lo requerido en las leyes correspondientes; de tal forma, que se continúe realizando control de pesaje las veinticuatro (24) horas del día durante los trescientos sesenta y cinco (365) días del año, para evitar la presentación de vehículos de carga con sobre-peso.

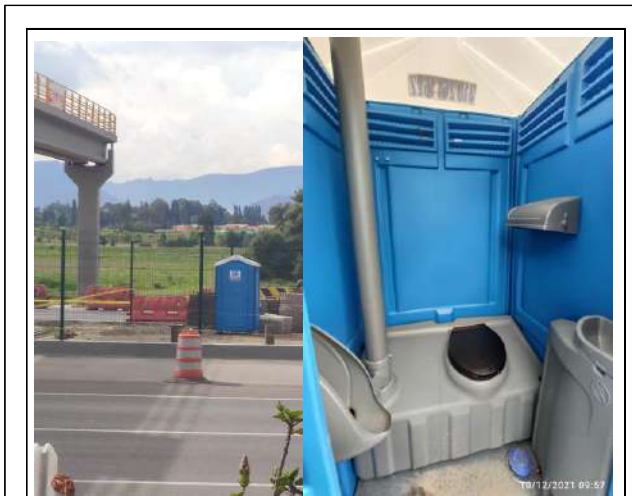
FOTOGRAFÍA N°	31	FECHA:	16-dic.-21
DESCRIPCIÓN			
UF4, Puente peatonal Ladrillera: Baños portátiles disponibles en calzada occidental

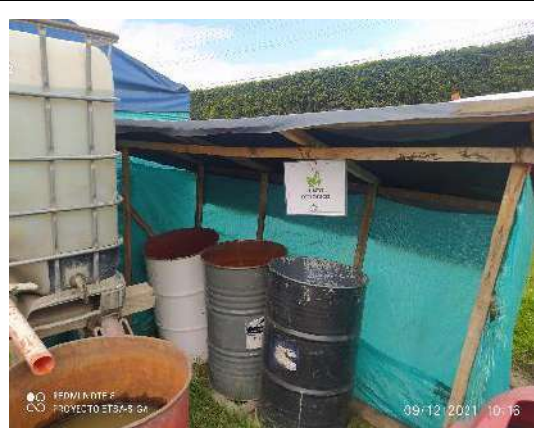
FOTOGRAFÍA°	5	FECHA:	09/12/2021
DESCRIPCIÓN			
PAC-2.4-07 Manejo y Disposición de Residuos Sólidos Convencionales y Especiales.			
Se evidencian puntos ecológicos, los cuales se encuentran limpios y en buenas condiciones con los colores adecuados en sus bolsas de basura según la Resolución 2184 del 2019.

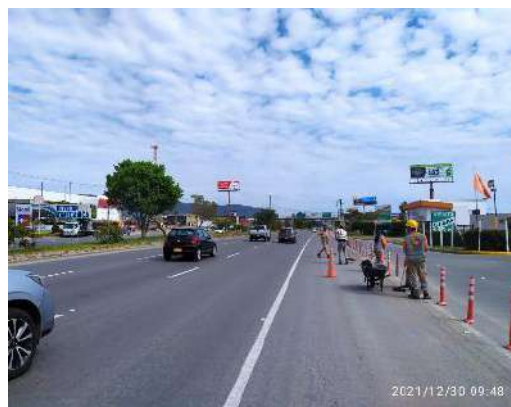
FOTOGRAFÍA°	6	FECHA:	30/12/2021
DESCRIPCIÓN			
PAC-2.4-07 Manejo y Disposición de Residuos Sólidos Convencionales y Especiales.			
Limpieza del borde vial de los residuos arrojados en la vía, los cuales son recolectados y sipuestos de acuerdo al tipo de residuo
