CONTRATO DE INTERVENTORÍA No. 205 DE 2017

INTERVENTORÍA INTEGRAL QUE INCLUYE, PERO NO SE LIMITA A LA INTERVENTORÍA TÉCNICA, ECONÓMICA, FINANCIERA, CONTABLE, JURÍDICA, ADMINISTRATIVA, OPERATIVA, MEDIOAMBIENTAL Y SOCIO-PREDIAL DEL CONTRATO DE CONCESIÓN BAJO UN ESQUEMA DE ASOCIACIÓN PÚBLICO PRIVADA DE INICIATIVA PRIVADA, QUE SE DERIVE DEL PROCESO DE SELECCIÓN VJ-VE-APP-IPV-SA-008-2016, CORRESPONDIENTE AL CORREDOR DENOMINADO “ACCESOS NORTE A LA CIUDAD DE BOGOTÁ D.C.”

CONSORCIO ETSA – SIGA

INFORME MENSUAL DE INTERVENTORÍA No. 57 V0

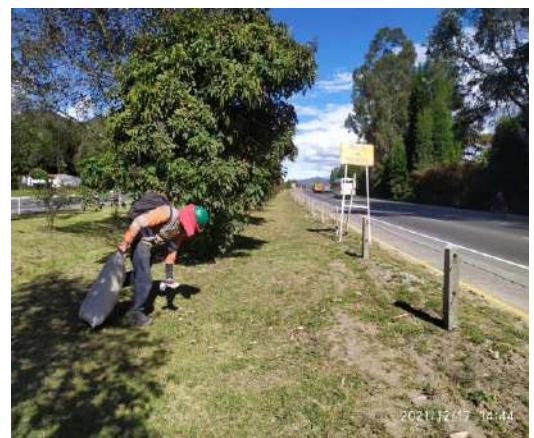
FOTOGRAFÍA°	7	FECHA:	17/12/2021
DESCRIPCIÓN			
PAC-2.4-07 Manejo y Disposición de Residuos Sólidos Convencionales y Especiales.			
Limpieza del separador central de los residuos arrojados en la vía, los cuales son recolectados y de manera posterior son recogidos por EMSERCHIA.

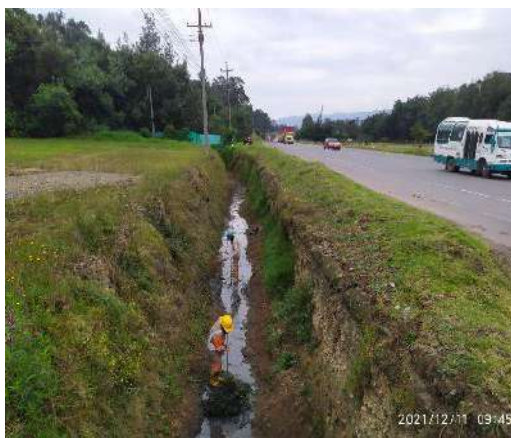
FOTOGRAFÍA°	8	FECHA:	11/12/2021
DESCRIPCIÓN			
PGH-3.1-08 Manejo de Aguas Superficiales.			
En la Unidad Funcional 4 en la RN 5501 PR16+500 Calzada Occidental se observan actividades de limpieza de drenaje longitudinal.

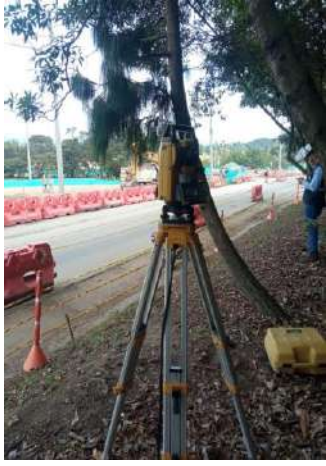
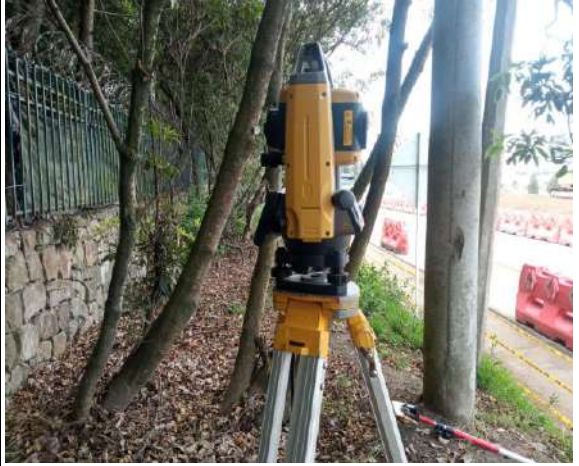
EQUIPO No.7 VERIFICADO	
Equipo:	ESTACION TOTAL
Marca:	TOPCON
Modelo:	GM-SERIES
Serial:	ZQ003074
Fecha de Calibración:	25/10/2021 - 27/04/2022

EQUIPO No.7 VERIFICADO	
No. Certificado de calibración:	ZQ003074 - 25102021
Actividad:	Replanteo construcción calzada Unidad Funcional No. 1.
Resultado de verificación	Si cumple.

FOTOGRAFÍA N°	0005	FECHA:	23-dic.-21	FOTOGRAFÍA N°	0006	FECHA:	23-dic.-21
DESCRIPCIÓN				DESCRIPCIÓN			
Verificación de equipos de topografía. Estación GM-SERIES ZQ003074.				Verificación de equipos de topografía. Estación GM-SERIES ZQ003074.

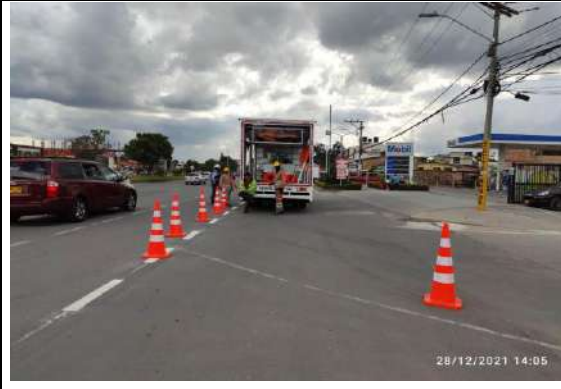
FOTOGRAFIA N° 0019 FECHA: 28/12/2021

Verificación de Interventoría a elementos de emergencia y uso de EPP de trabajadores en vehículo de aplicación de pintura.

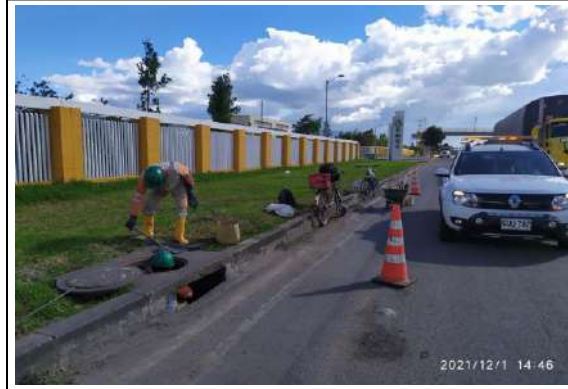
FOTOGRAFIA N° 0020 FECHA: 01/12/2021

RN 45A04 PR16+900 Calzada Oriental. Limpieza de sumideros- Seguimiento por parte de la interventoría.

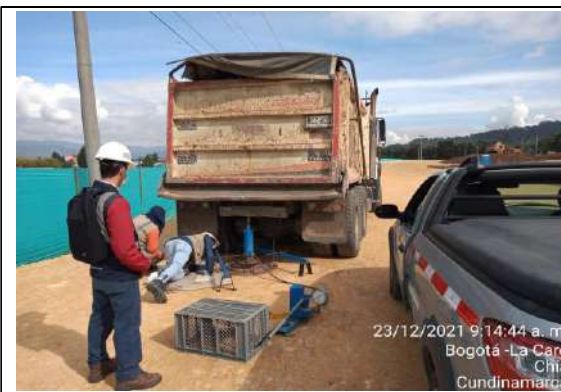
FOTOGRAFIA N° 0021 FECHA: 23/12/2021

U.F.1, K3+370, seguimiento de interventoría a labores de toma prueba Placa de Carga, afirmado segunda capa, calzada izquierda

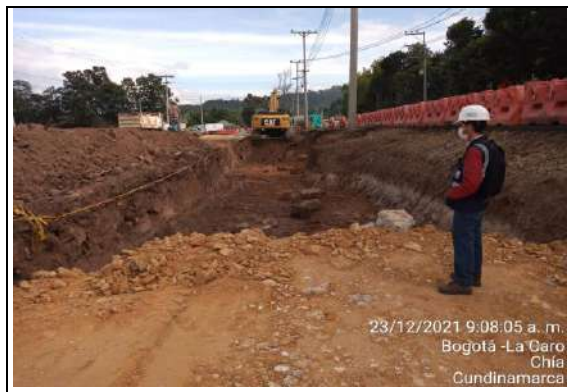
FOTOGRAFIA N° 0022 FECHA: 23/12/2021

U.F.1, seguimiento a labores de excavación y conformación estructura pedraplen, sello de rajón, carril aceleración Retorno 3.
