## **CONTRATO DE INTERVENTORÍA No. 205 DE 2017**

**INTERVENTORÍA INTEGRAL QUE INCLUYE, PERO NO SE LIMITA A LA INTERVENTORÍA TÉCNICA, ECONÓMICA, FINANCIERA, CONTABLE, JURÍDICA, ADMINISTRATIVA, OPERATIVA, MEDIOAMBIENTAL Y SOCIO-PREDIAL DEL CONTRATO DE CONCESIÓN BAJO UN ESQUEMA DE ASOCIACIÓN PÚBLICO PRIVADA DE INICIATIVA PRIVADA, QUE SE DERIVE DEL PROCESO DE SELECCIÓN VJ-VE-APP-IPV-SA-008-2016, CORRESPONDIENTE AL CORREDOR DENOMINADO “ACCESOS NORTE A LA CIUDAD DE BOGOTÁ D.C.”**

**INFORME MENSUAL DE INTERVENTORÍA No. 64 V0**

**01 AL 31 DE JULIO DE 2022**

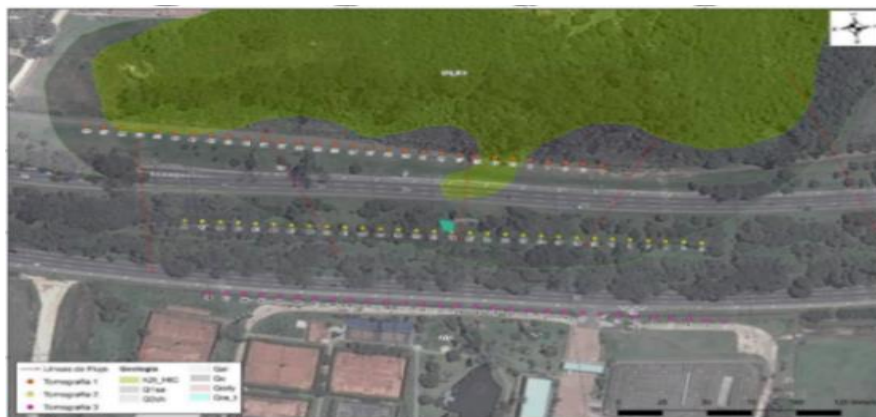
**Gráfico 6 Localización General. Puente Manantial**

Esta estructura se construyó a nivel de la calzada oriental, se utilizó como parte de la ampliación de la calzada, ubicado en el K0+348.55 al K0+403.55, diseñado para proteger el nacimiento de agua existente en este sector. Se inició la construcción del puente con el pilotaje del estribo No 1 el 21 de agosto de 2018.

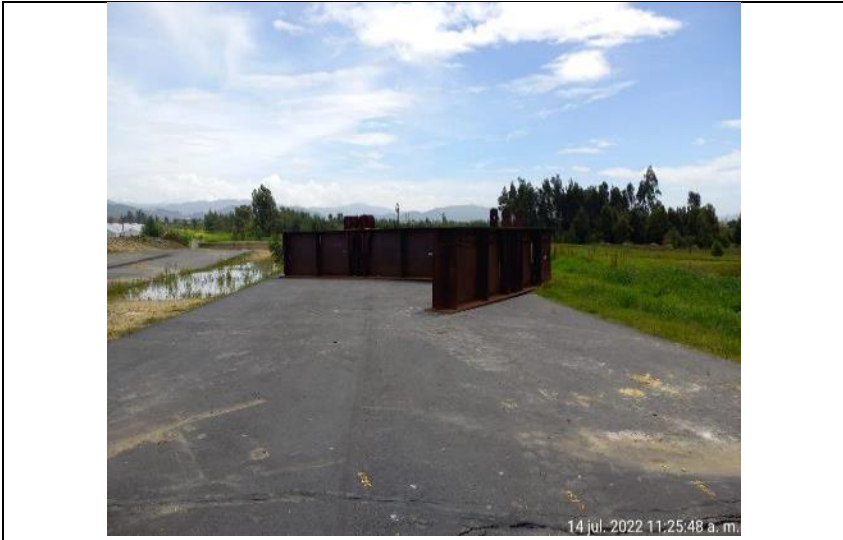
<b>FOTOGRAFÍA N°</b>	0002	<b>FECHA:</b>	14- Julio-22
<b>DESCRIPCIÓN</b>

Puente Vehicular Rio Bogotá Calzado Norte: El Concesionario ya está transportando estructura metálica para el frente obra.

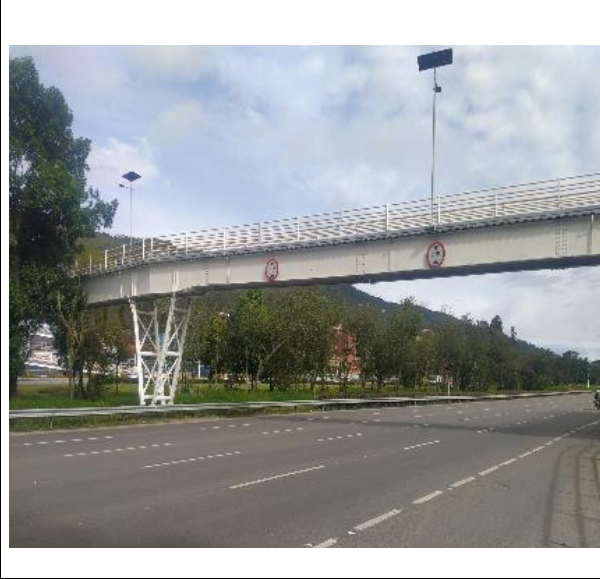
<b>FOTOGRAFÍA N°</b>	0015	<b>FECHA:</b>	7-Julio-22	<b>FOTOGRAFÍA N°</b>	0016	<b>FECHA:</b>	1-Julio-22
<b>DESCRIPCIÓN</b>				<b>DESCRIPCIÓN</b>			
Pasarela–Puente Peatonal Olímpica: Vista general-costado occidental.				Puente Peatonal Olímpica: Vista general, rampa occidental

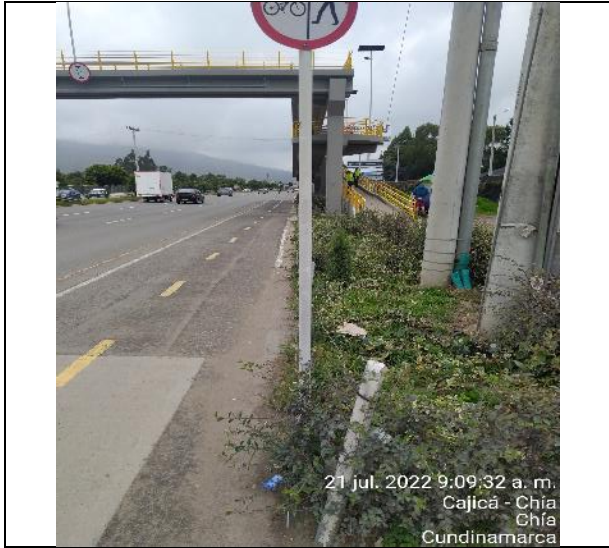
<b>FOTOGRAFÍA N°</b>	0019	<b>FECHA:</b>	21-Julio-22
<b>DESCRIPCIÓN</b>			
Puente Peatonal Cundinamarca: Vista rampa occidental

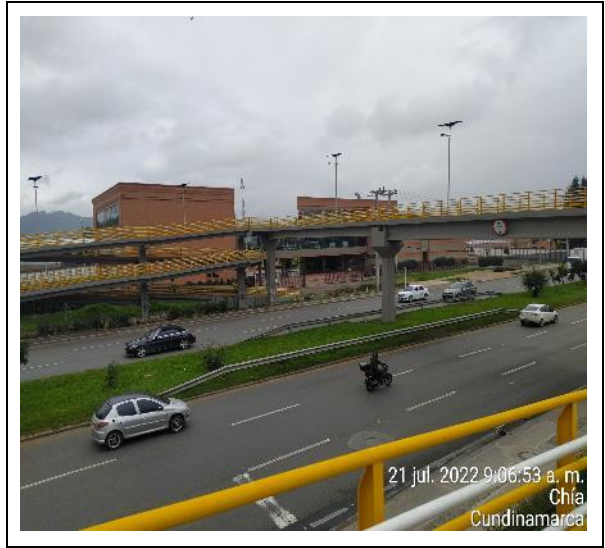
<b>FOTOGRAFÍA N°</b>	0020	<b>FECHA:</b>	21-Julio-22
<b>DESCRIPCIÓN</b>			
Puente Peatonal Cundinamarca: Vista General.

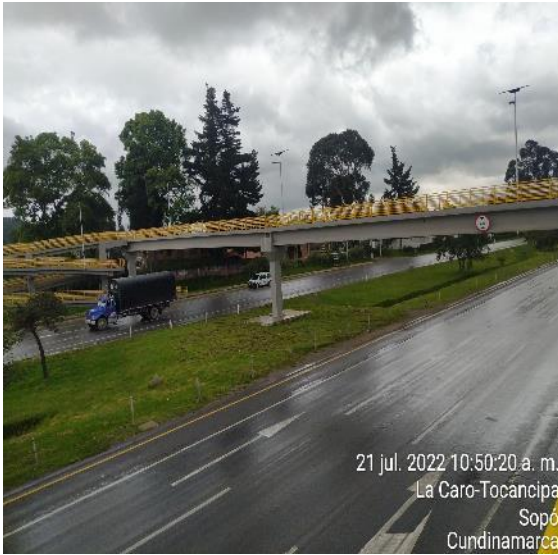
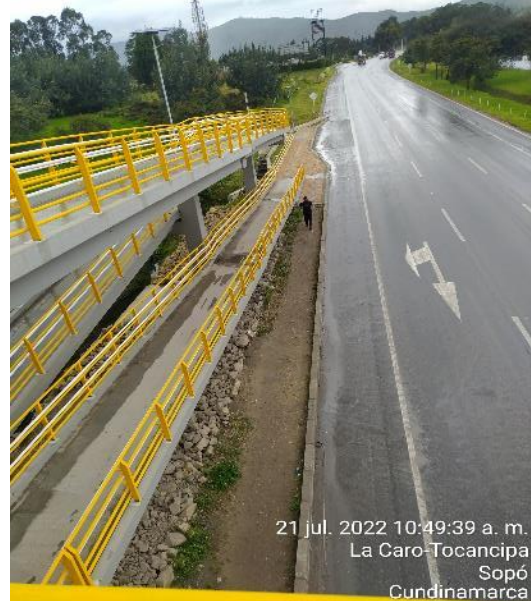
<b>FOTOGRAFÍA N°</b>	0021	<b>FECHA:</b>	21-Julio-22
<b>DESCRIPCIÓN</b>			
Puente Peatonal La Diana: Vista general.

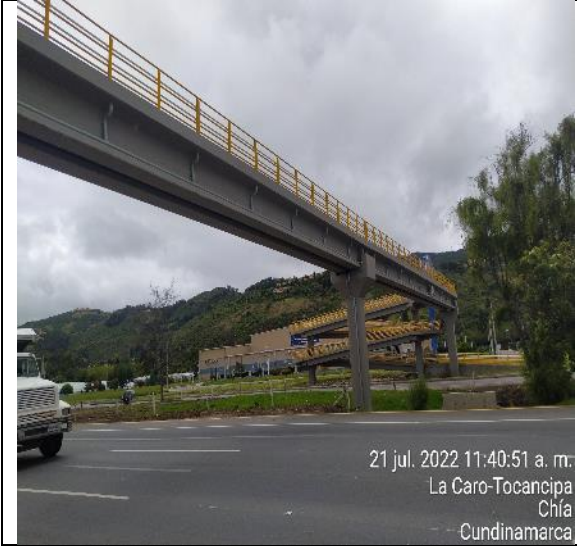
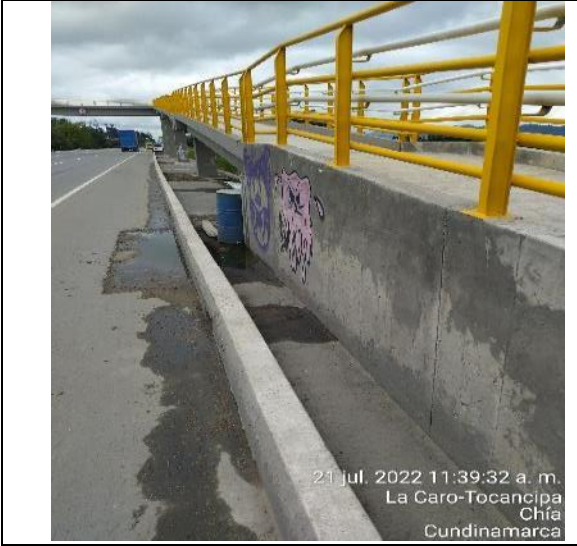
<p>21 jul. 2022 11:39:32 a. m.              La Caro-Tocancipa              Chía              Cundinamarca</p>			
<b>FOTOGRAFÍA N°</b>	0023	<b>FECHA:</b>	21-Julio-22	<b>FOTOGRAFÍA N°</b>	0024	<b>FECHA:</b>	21-Julio-22
<b>DESCRIPCIÓN</b>				<b>DESCRIPCIÓN</b>			
Puente Peatonal Price Smart: Vista general. Instalación de drenajes en pasarela.				Puente Peatonal Price Smart: Rampa costado occidental.

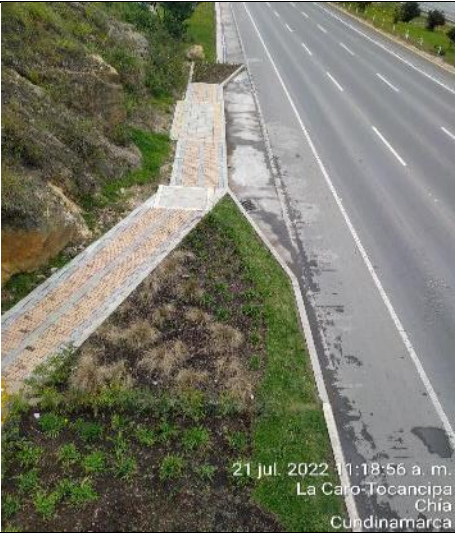
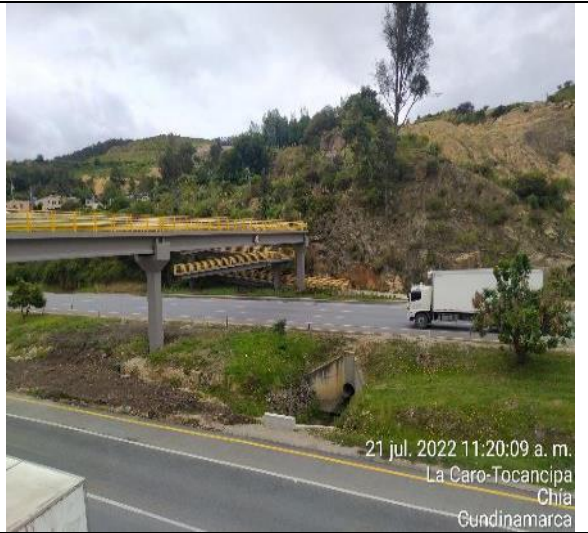
<p>21 jul. 2022 11:20:09 a. m. La Caro-Tocancipa Chía Cundinamarca</p>			
<b>FOTOGRAFÍA N°</b>	0027	<b>FECHA:</b>	21-Julio-22	<b>FOTOGRAFÍA N°</b>	0028	<b>FECHA:</b>	21-Julio-22
<b>DESCRIPCIÓN</b>				<b>DESCRIPCIÓN</b>			
Puente Peatonal Tinjacá-Yerbabuena: Vista de espacio público, costado oriental.				Puente Peatonal Tinjacá-Yerbabuena: Vista general

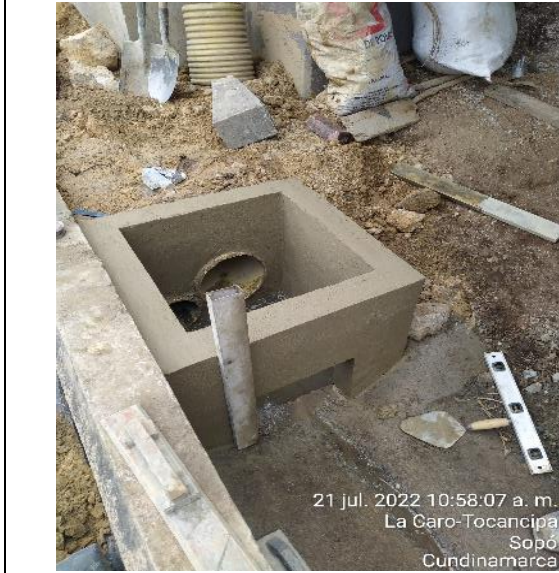
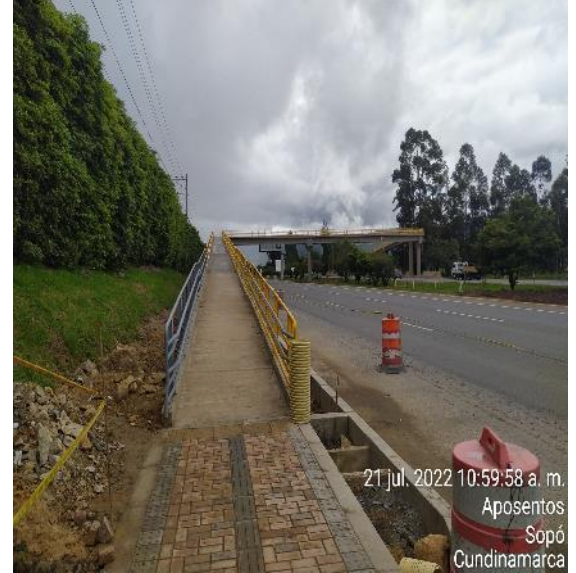
<b>FOTOGRAFÍA N°</b>	0029	<b>FECHA:</b>	21-Julio-22
<b>DESCRIPCIÓN</b>			
Puente Peatonal Aposentos: Construcción de caja de inspección de alcantarillado bajo rampa costado occidental.

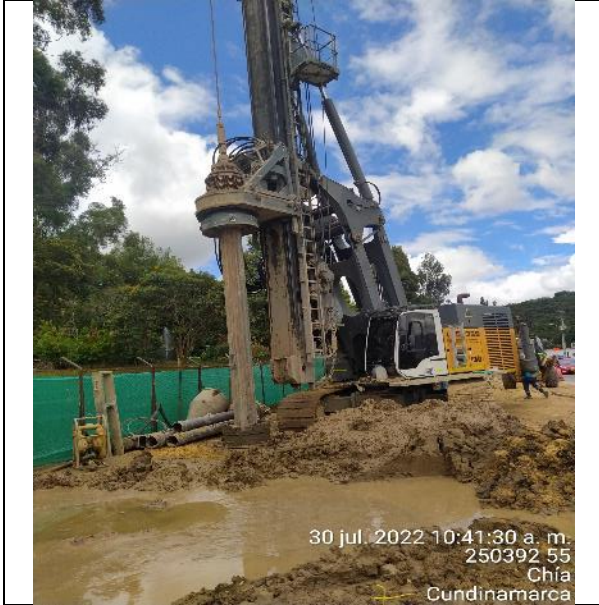
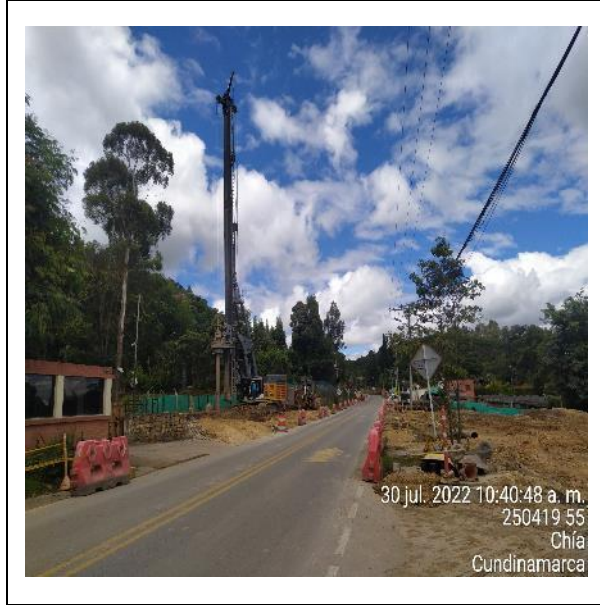
<b>FOTOGRAFÍA N°</b>	00XX	<b>FECHA:</b>	30-Julio-22
<b>DESCRIPCIÓN</b>			
Puente Peatonal Tierra Alta: Excavación para pilotes del costado oriental.

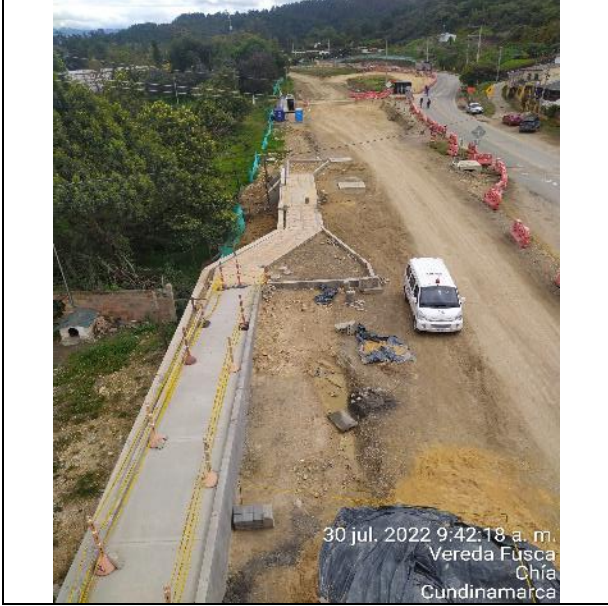
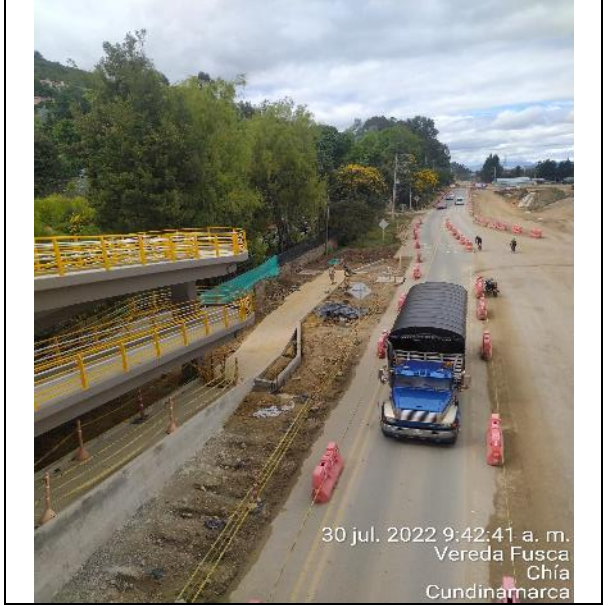
<b>FOTOGRAFÍA N°</b>	0033	<b>FECHA:</b>	30-Julio-22	<b>FOTOGRAFÍA N°</b>	0034	<b>FECHA:</b>	30-Julio-22
<b>DESCRIPCIÓN</b>				<b>DESCRIPCIÓN</b>			
Puente Peatonal Olímpica UF-1: Construcción de espacio público de bahía de paradero costado occidental.				Puente Peatonal Olímpica UF-1: Construcción de espacio público de bahía de paradero costado oriental.

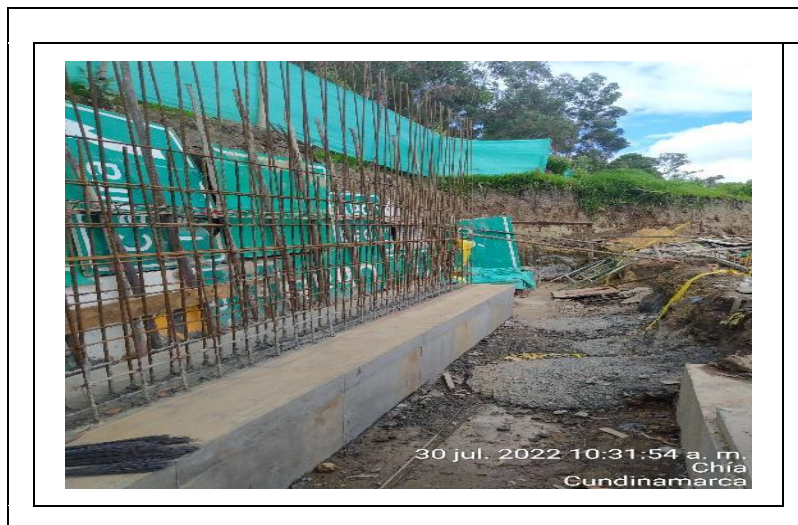
<b>FOTOGRAFÍA N°</b>	039	<b>FECHA:</b>	30-Julio-2022
<b>DESCRIPCIÓN</b>			
Muros de contención costado oriental Puente Peatonal Rochester. Vaciado de concreto de viga de cimentación.

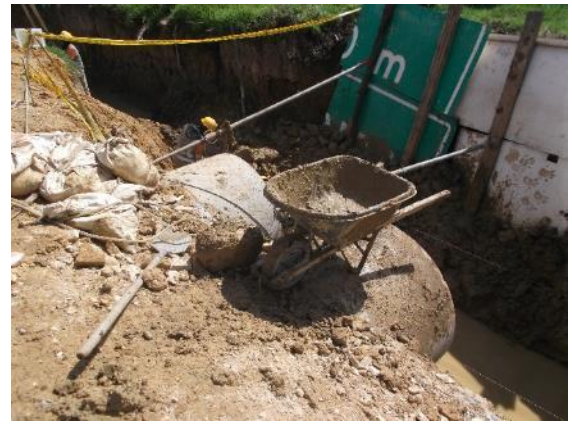
<b>FOTOGRAFÍA N°</b>	008	<b>FECHA:</b>	Marzo-22
<b>DESCRIPCIÓN</b>			
K2+833 Obra de Drenaje Transversal

Aunque se aumentó la capacidad de una Alcantarilla sencilla a doble, esta obra sería la encargada de realizar el descole del todo el sistema de drenaje procedente de la red pluvial, escorrentía propia de la vía y áreas aferentes en un tramo de una longitud importante, para la cual no se tiene un soporte técnico adecuado. Adicionalmente, no es claro cómo se realizará la descarga, ya que la obra existente en este sitio no tiene un descole adecuado, funciona por rebose para un caudal mucho menor al que recibiría con la ejecución del proyecto.

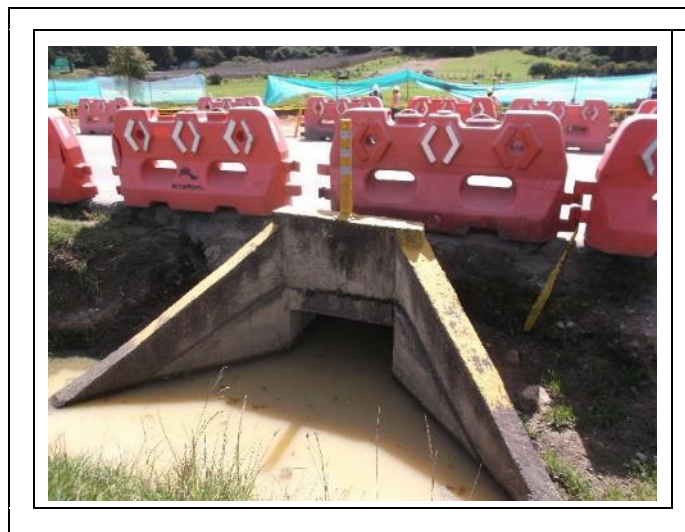
<b>FOTOGRAFÍA N°</b>	009	<b>FECHA:</b>	Marzo-2022
<b>DESCRIPCIÓN</b>			
K2+833 Obra de Drenaje Transversal existente

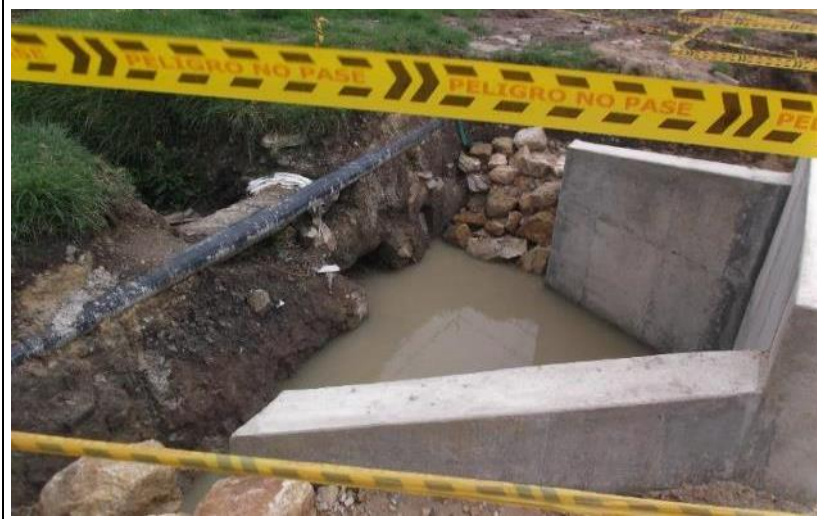
<b>FOTOGRAFÍA N°</b>	016	<b>FECHA:</b>	Junio-2022
<b>DESCRIPCIÓN</b>			
K4+884 – Paso bajo vía férrea

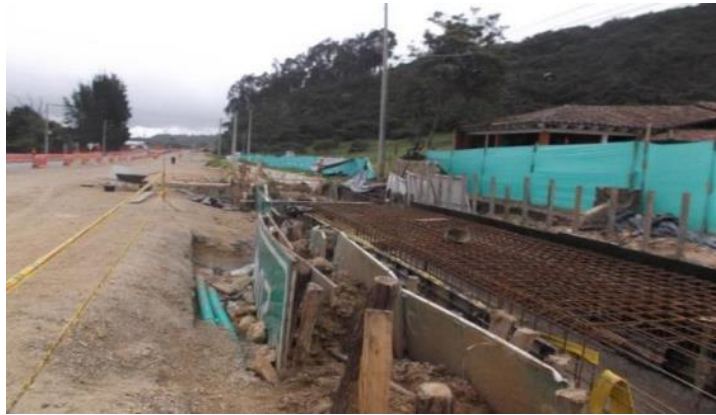
En el recorrido realizado se observó que entre la abscisa K2+920 – K3+000, sector donde se proyectaba la construcción de un canal Tipo 3, se está construyendo una sección de Box Culvert de 2.0m x 1.0m, la ejecución de esta obra corresponde a lo presentado en los planos y en el estudio que cuenta con concepto de no objeción, debe justificarse técnicamente, indicando claramente cómo se realiza el descole de la obra.

<b>FOTOGRAFÍA N°</b>	018	<b>FECHA:</b>	Junio-2022
<b>DESCRIPCIÓN</b>			
K2+920 – K3+000

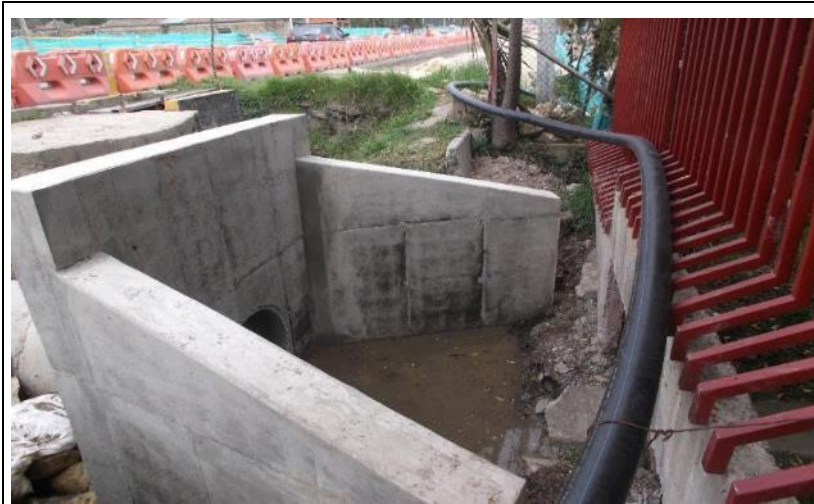
<b>FOTOGRAFÍA N°</b>	019	<b>FECHA:</b>	Junio-2022
----------------------	-----	---------------	------------

DESCRIPCIÓN
Costado Oriental Vía

En el costado occidental de la vía se proyectan los descoles de las obras de drenaje transversal, en muchos casos se observa que la topografía del terreno natural no permite fácilmente la evacuación de la escorrentía, se recomienda al concesionario verificar la facilidad de descole y la viabilidad de estos ya que la mayoría de los predios son privados.

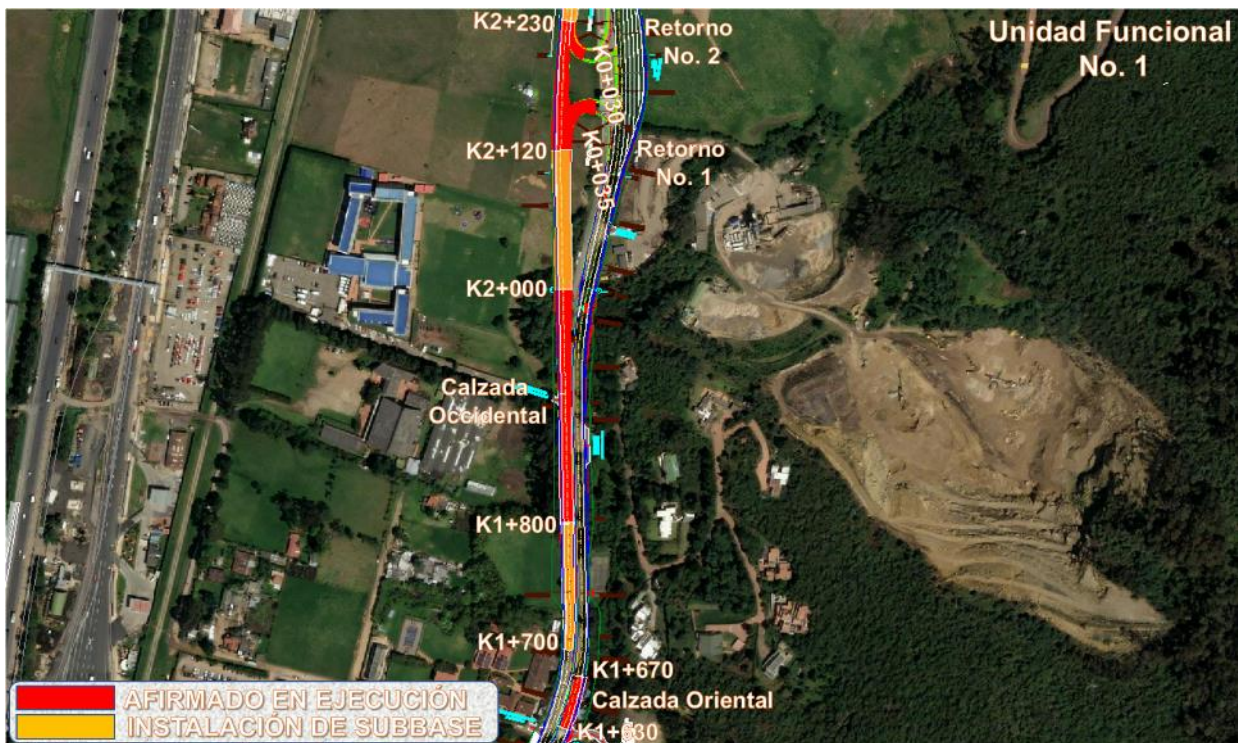
**Gráfico 47 Avance de excavación y rellenos calzada Occidental.**

En el siguiente esquema se muestra el avance en la instalación de rellenos para estructura de la vía:

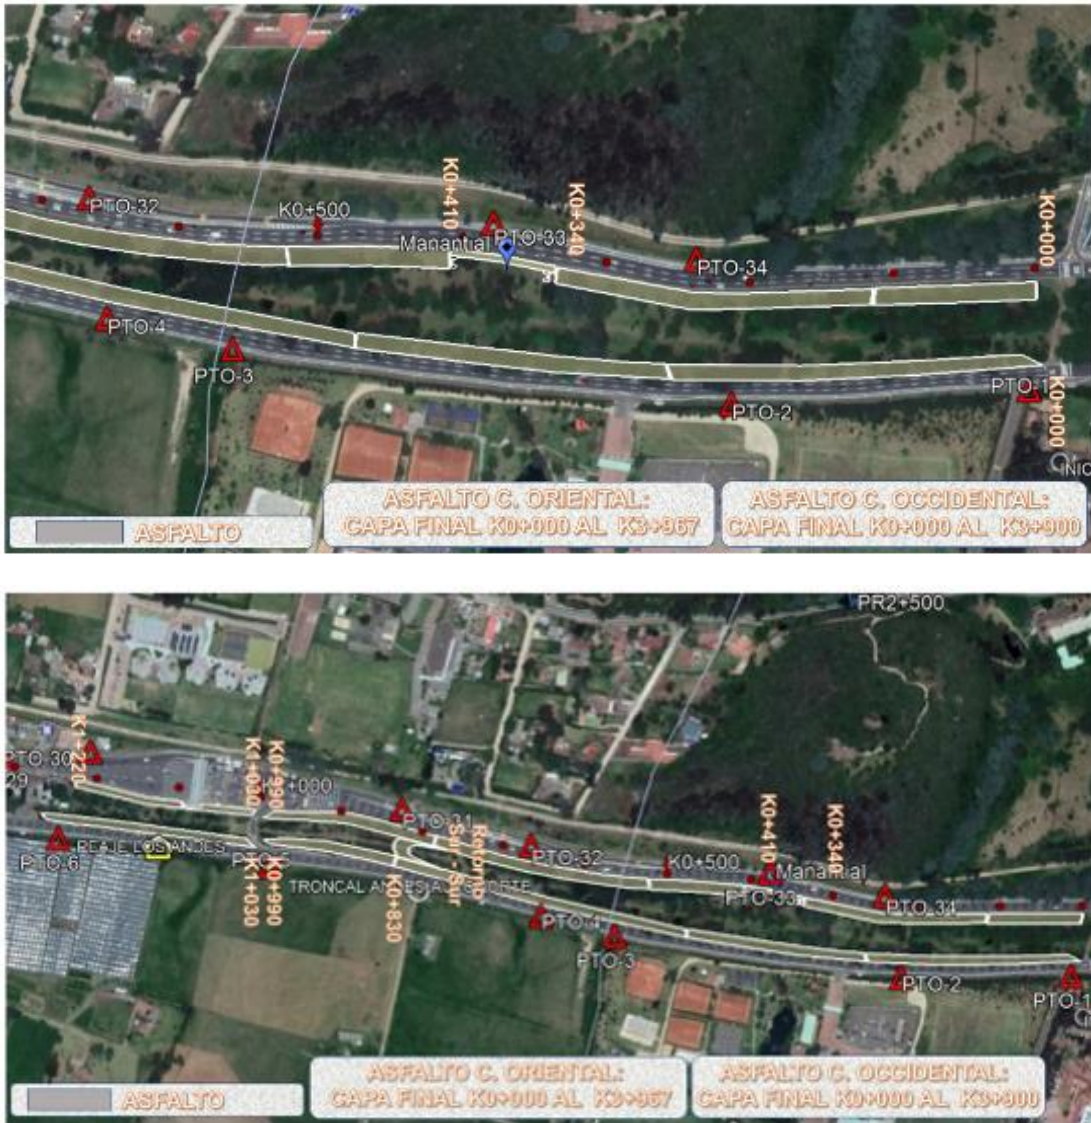
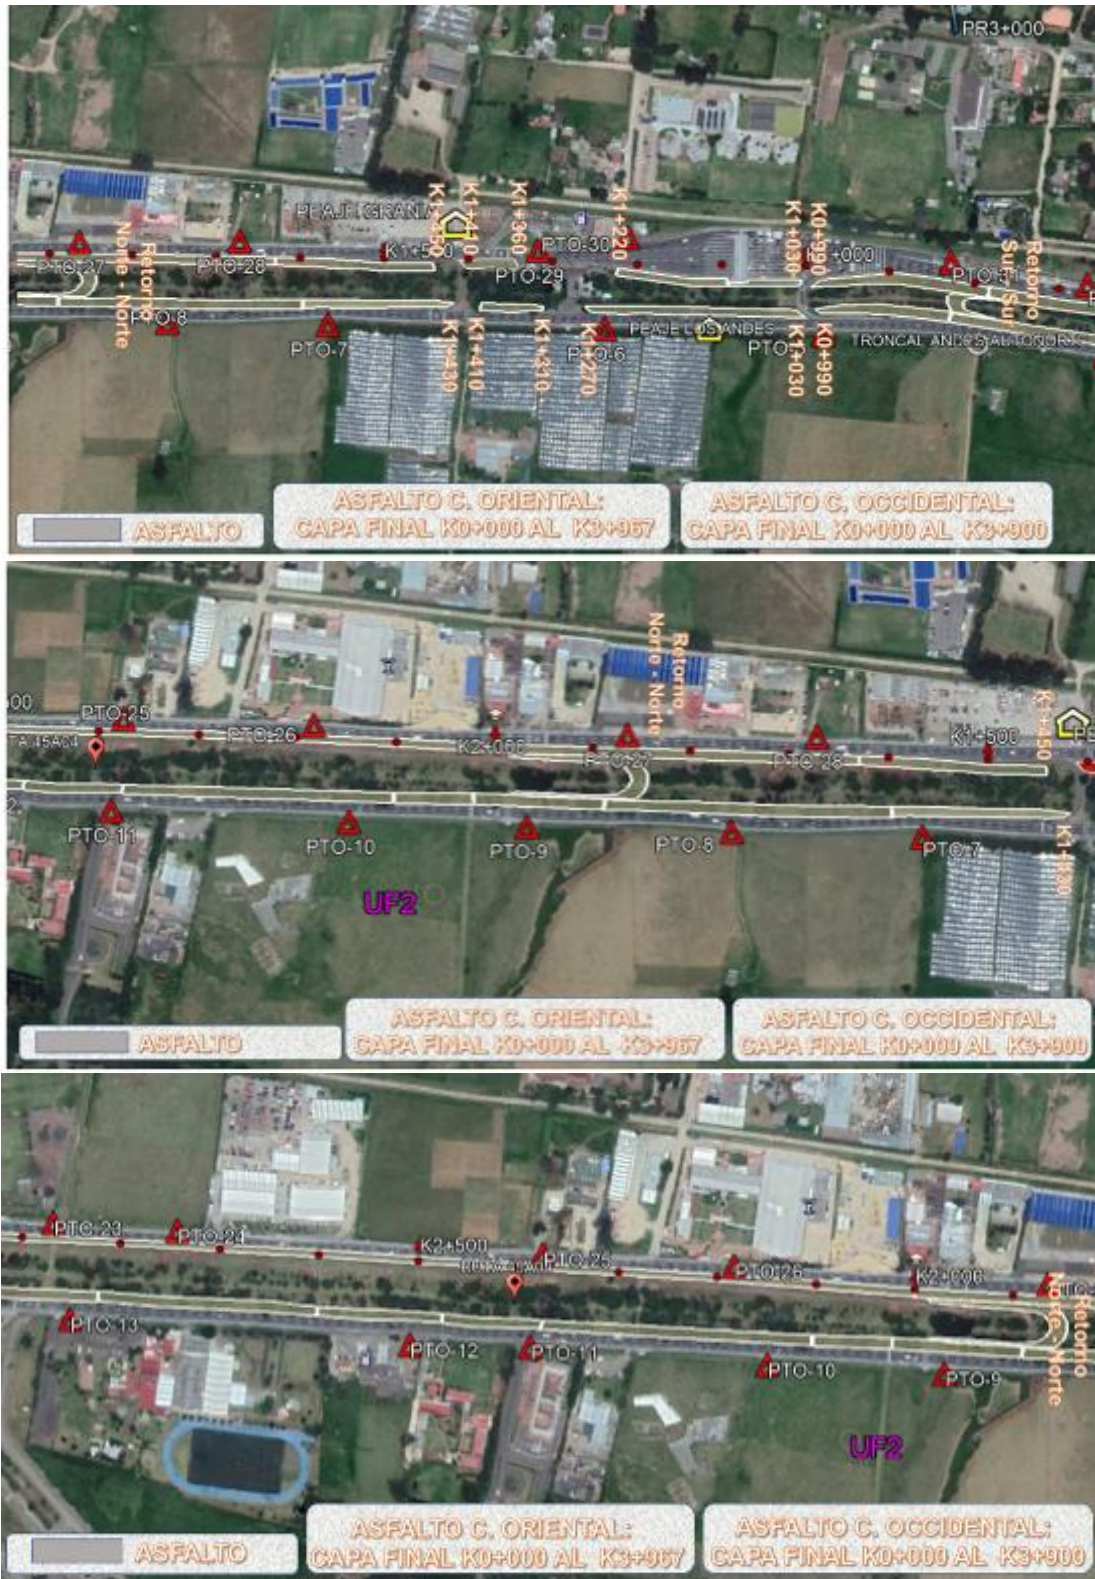
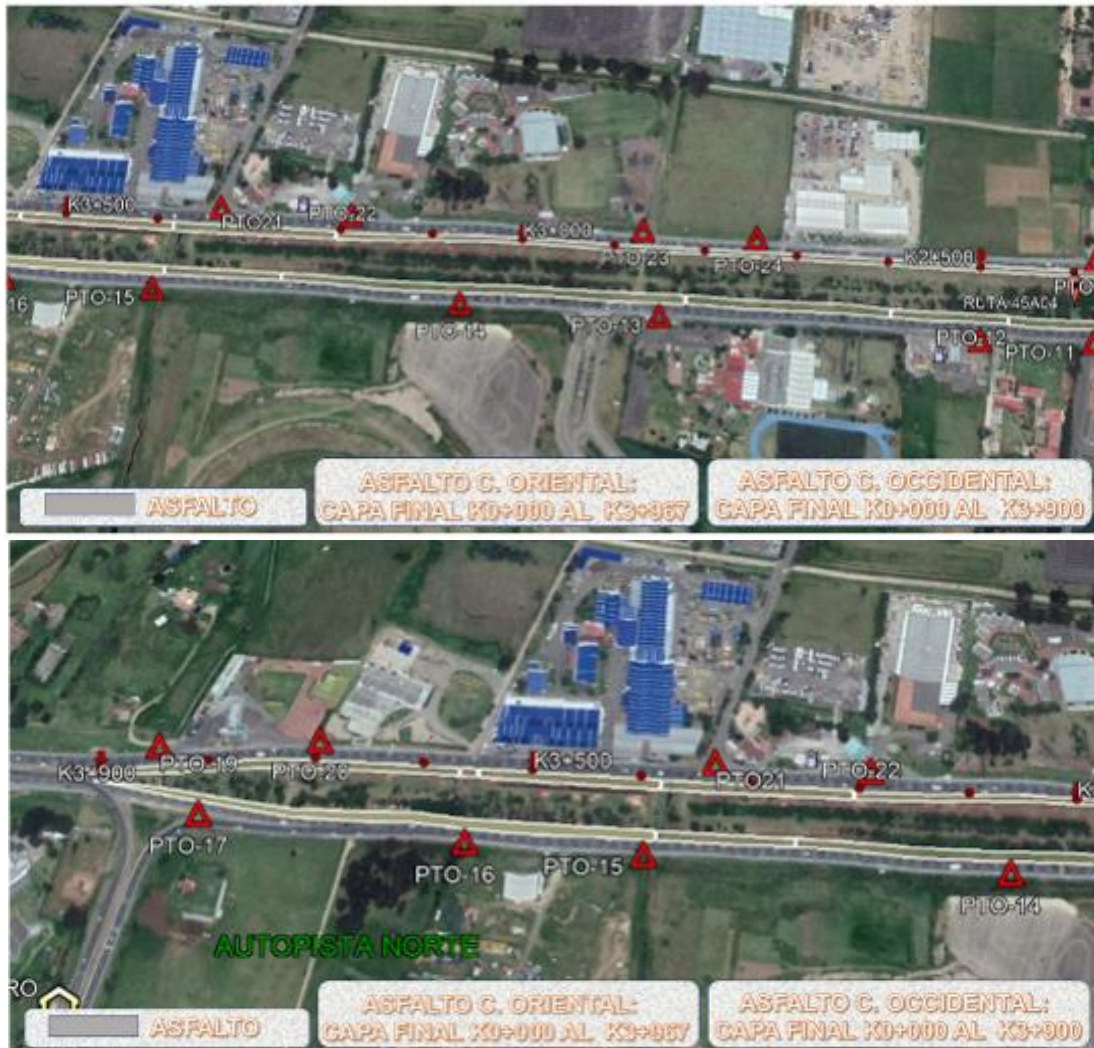
**Gráfico 48 Localización ampliación de calzada oriental y occidental UF2.**

En la Unidad Funcional No. 2 se encuentran culminadas las obras principales. A continuación, se observa la ubicación de la ampliación de la estructura de la vía.

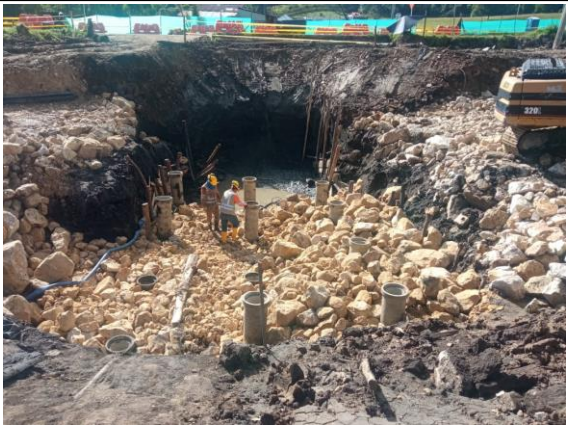
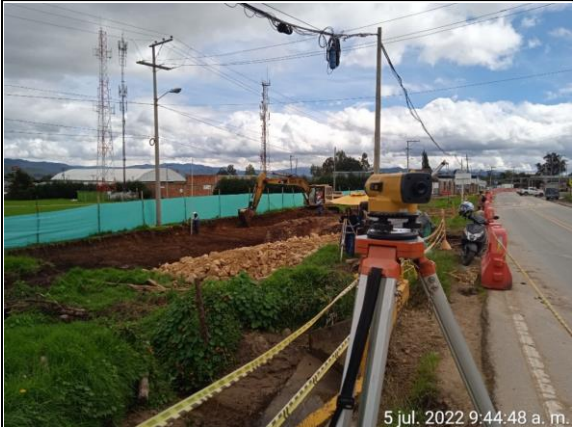
FOTOGRAFÍA N°	0001	FECHA:	1-jul.-22	FOTOGRAFÍA N°	0002	FECHA:	5-jul.-22
DESCRIPCIÓN				DESCRIPCIÓN			
Recorrido general para verificar estado de avance en conformación de estructuras de vía en abscisa K2+300, Calzada Izquierda. UF1.				Verificación de niveles para excavación de estructura de vía entre abscisas K2+350 al K2+360, calzada izquierda Unidad Funcional No 1.

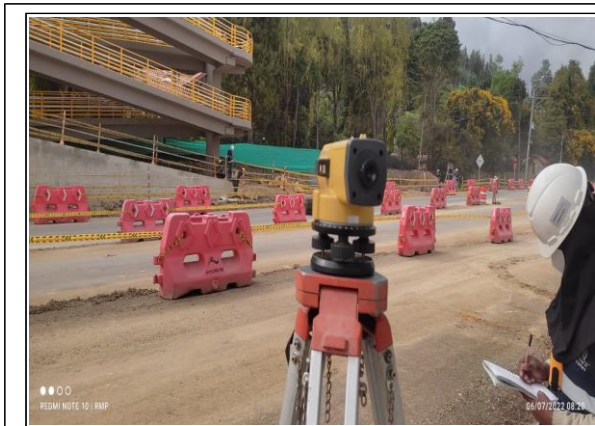
<b>FOTOGRAFÍA N°</b>	0003	<b>FECHA:</b>	6-jul.-22
<b>DESCRIPCIÓN</b>			
Control de asentamientos a columnas y rampa occidental del puente peatonal Olímpica carrera septima Unidad Funcional No 1.

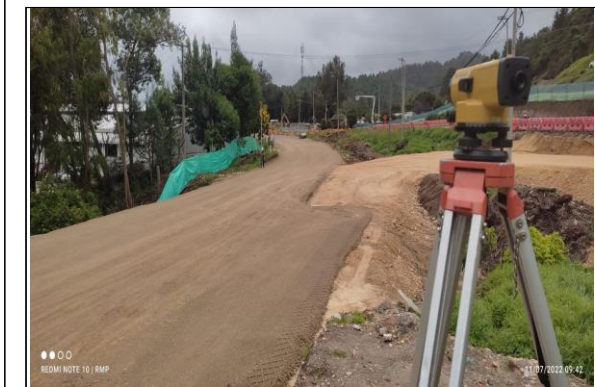
<b>FOTOGRAFÍA N°</b>	0004	<b>FECHA:</b>	7-jul.-22
<b>DESCRIPCIÓN</b>			
Verificación de niveles para excavación y pedraplén de estructura de vía entre abscisas K4+710 al K4+730, calzada derecha Unidad Funcional No 1.

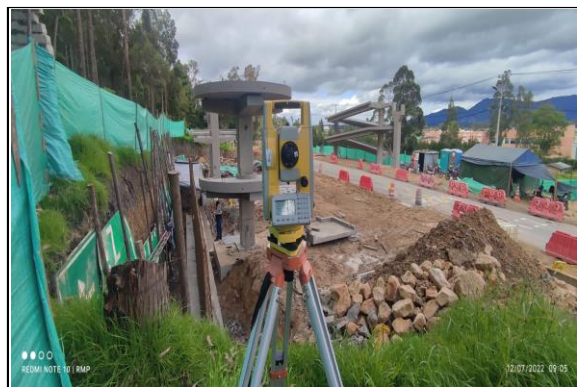
<b>FOTOGRAFÍA N°</b>	0005	<b>FECHA:</b>	11-jul.-22
<b>DESCRIPCIÓN</b>			
Verificación de niveles para sub base granular entre abscisas K3+890 al K3+980, Calzada Izquierda Unidad Funcional No 1.

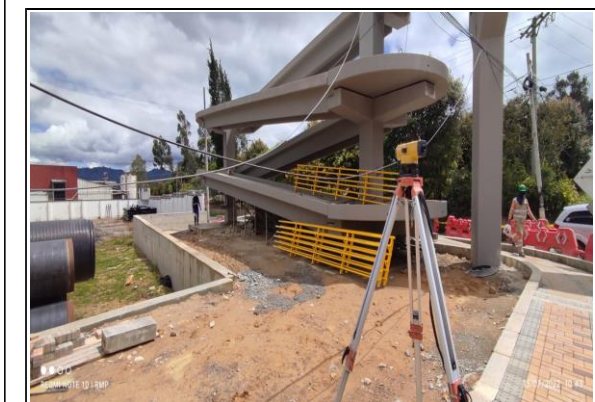
<b>FOTOGRAFÍA N°</b>	0006	<b>FECHA:</b>	12-jul.-22
<b>DESCRIPCIÓN</b>			
Levantamiento topográfico para verificar localización de dados y viga para muro de contención puente peatonal Rochester costado oriental U.F1.

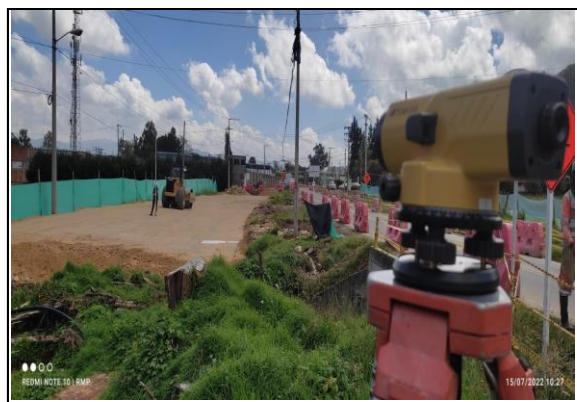
<b>FOTOGRAFÍA N°</b>	0007	<b>FECHA:</b>	14-jul.-21
<b>DESCRIPCIÓN</b>			
Control de asentamientos en muro de contención Puente Peatonal Pórtico. Unidad Funcional No 1.

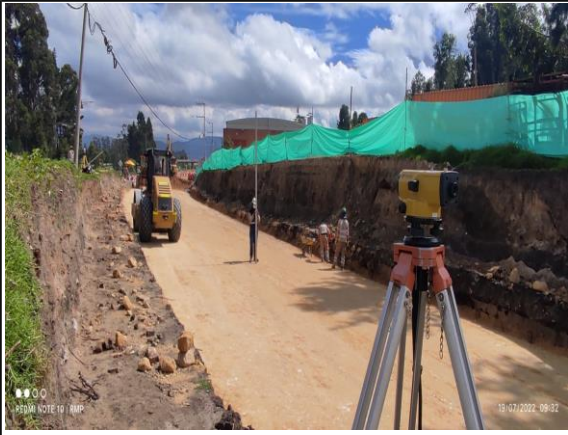
<b>FOTOGRAFÍA N°</b>	0008	<b>FECHA:</b>	15-jul.-22
<b>DESCRIPCIÓN</b>			
Verificación de niveles para terraplén entre abscisas K2+350 al K2+430, calzada izquierda Unidad Funcional No 1.

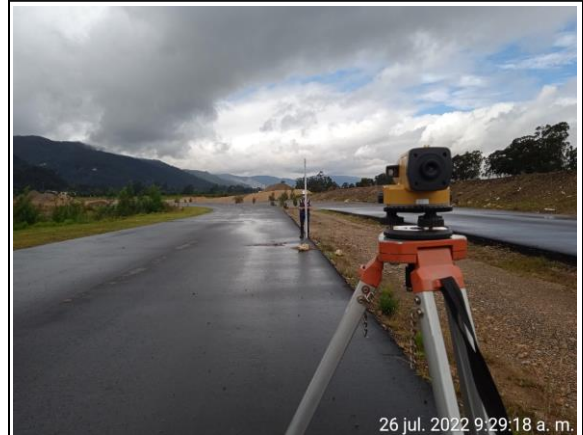
FOTOGRAFÍA N°	0009	FECHA:	19-jul.-22
<b>DESCRIPCIÓN</b>			
Verificación de niveles de terraplén entre abscisas K4+520 al K4+650, Calzada derecha Unidad Funcional No 1.

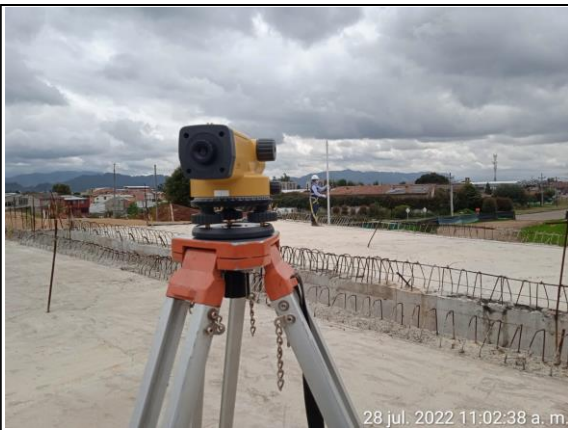
FOTOGRAFÍA N°	0010	FECHA:	26-jul.-22
<b>DESCRIPCIÓN</b>			
Control de asentamientos en zona de geobloques, entre abscisas K1+695 al K1+800, Calzadas norte y sur Unidad Funcional No 3.

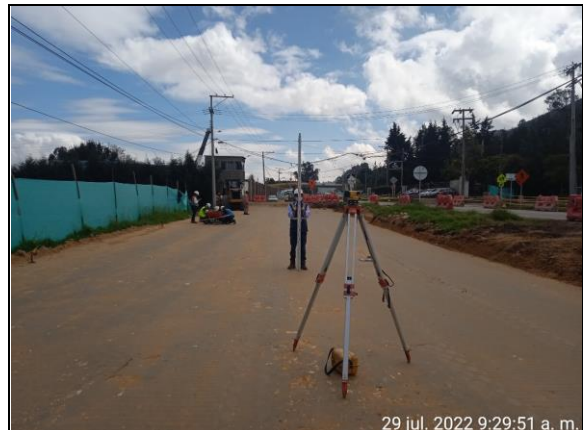
FOTOGRAFÍA N°	0011	FECHA:	28-jul.-22
<b>DESCRIPCIÓN</b>			
Control de asentamientos en placas superiores de los Box Couvert Intersección Humero. Unidad Funcional No 3.

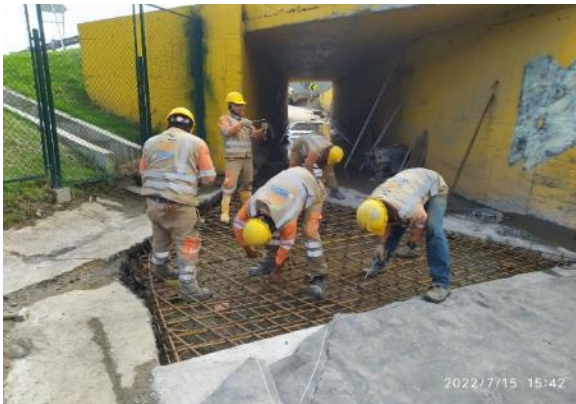
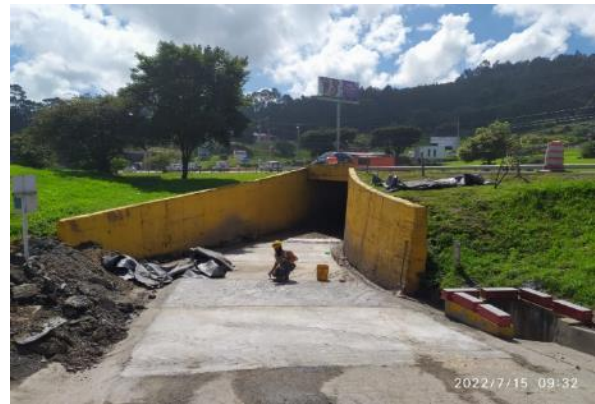
**FOTOS 1 y 2:** Actividades de reemplazo carpeta de rodadura de pavimento, ejecutadas durante el presente mes de julio de 2022, en Box Culvert Yerbabuena.

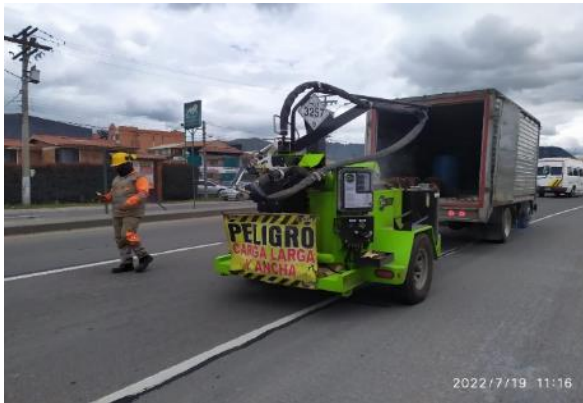
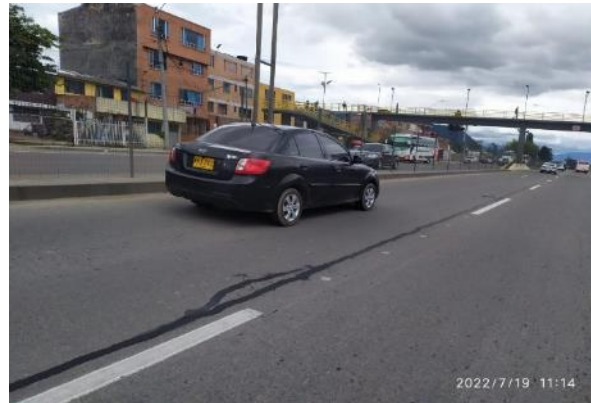
**FOTOS 3 y 4:** Actividades de sello de fisuras, ejecutadas durante el presente mes de julio de 2022, en las rutas 45ACNA – Variante Cajicá, ambas calzadas.

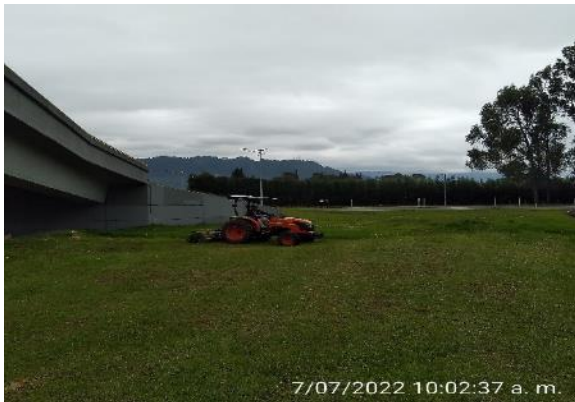
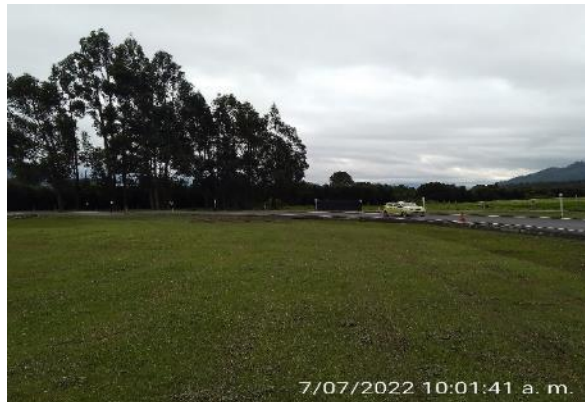
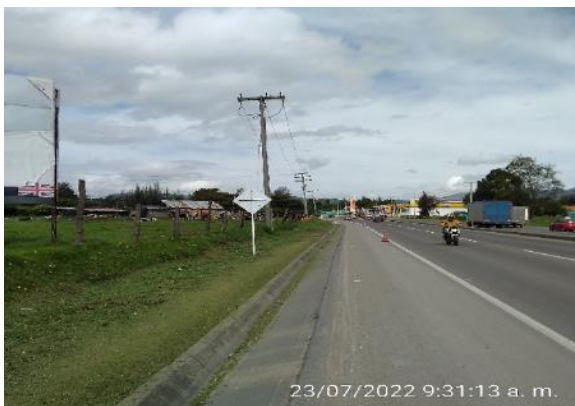
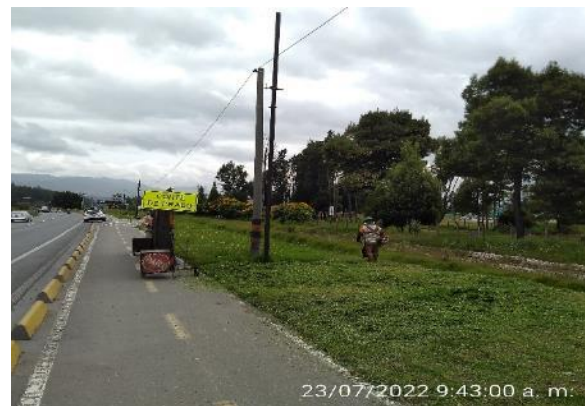
**FOTOS 5 – 6 – 7 y 8:** actividades de rocería, por las Rutas 5501 y 45A04, ejecutando labores por separadores, glorietas y retornos de las rutas concesionadas.

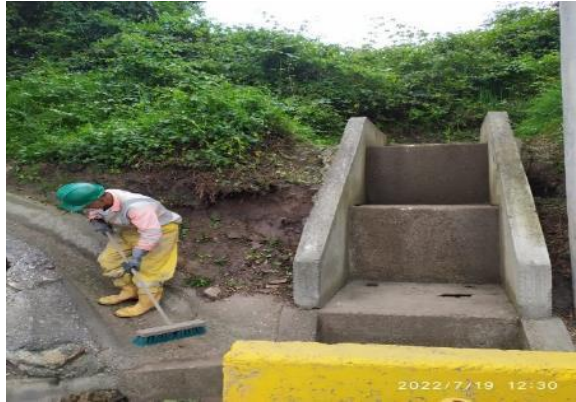
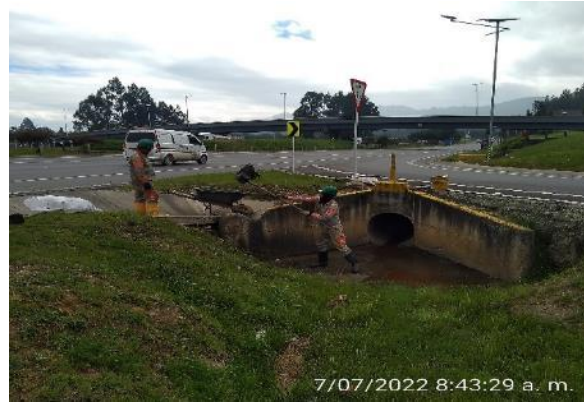
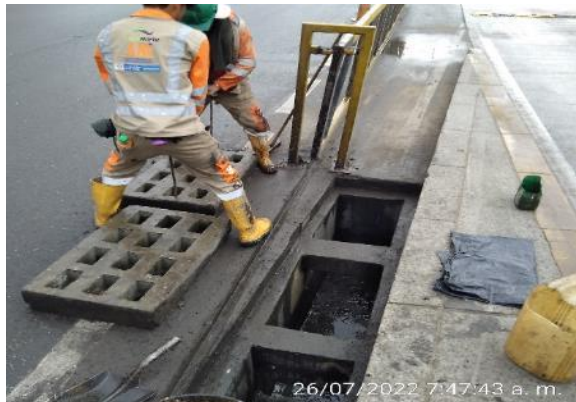
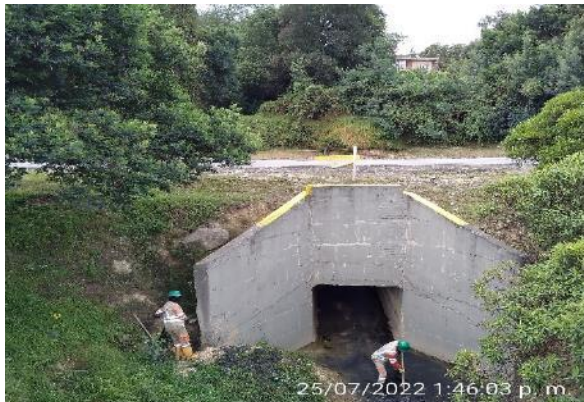
**FOTOS 9 - 10 - 11 y 12:** Actividades de limpieza de drenajes, sumideros, canales longitudinales y vallados, por las Rutas 5501 y Ruta 45A04, áreas de encole y descole.

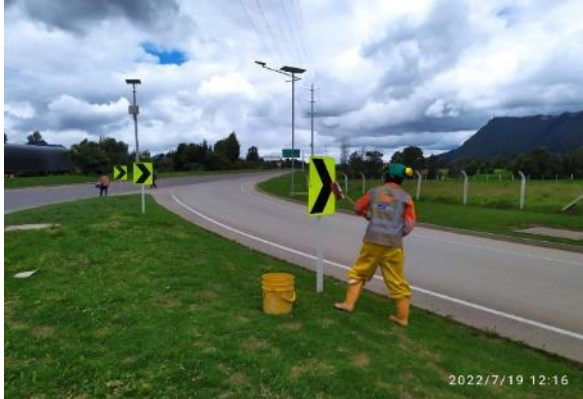
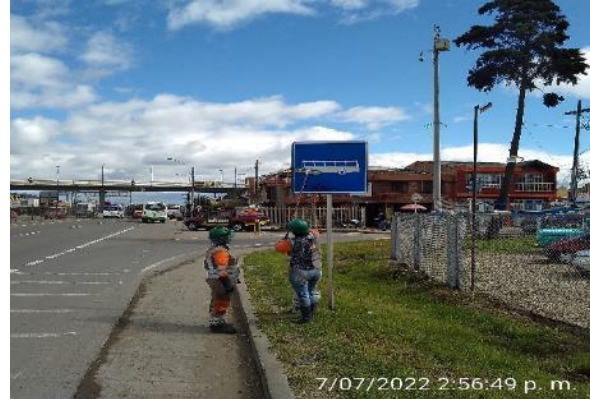
**FOTOS 13 y 14:** actividades de limpieza, reposición y mejoramiento de señales por Ruta 5501 y Ruta 45ACNA - Variante Cajicá.

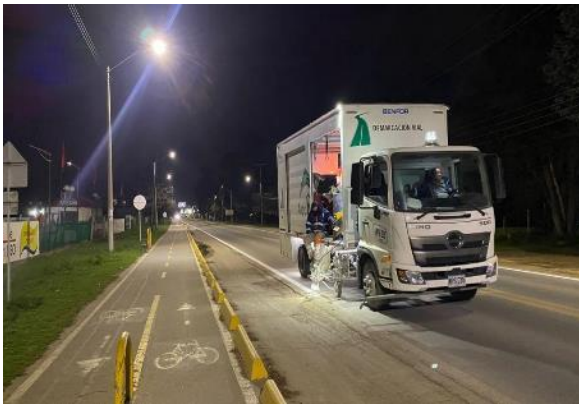
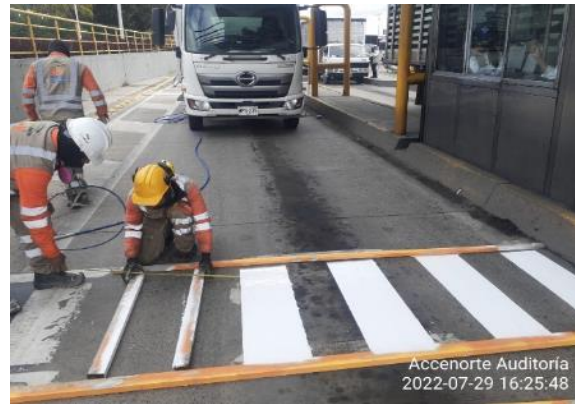
**FOTOS 15 y 16:** Actividades de demarcación horizontal, marcas viales, líneas de borde y segmentadas ruta 45A04 y estación de peaje Andes.

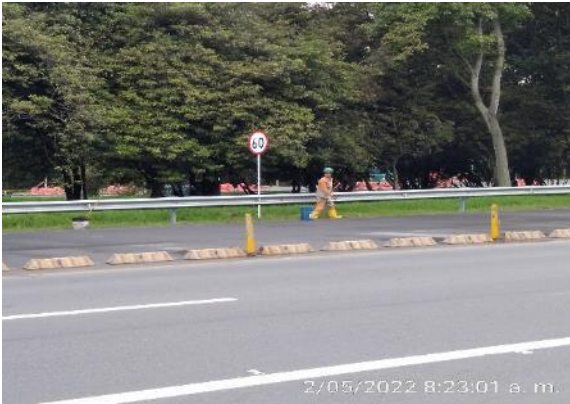
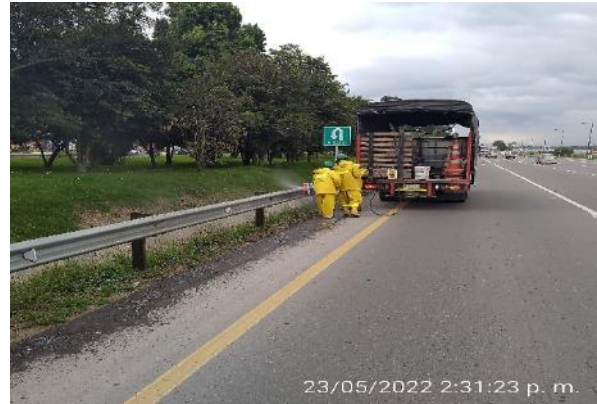
**FOTOS 17 y 18:** Actividades de lavado y mantenimiento de defensas metálicas, ruta 45A04, calzadas oriental y occidental.

accidentes que afecten a estos elementos de seguridad en el corredor vial, tales como pernos y separadores, pero si adelantaron labores de mantenimiento de las mismas e instalación de elementos faltantes; al igual, que de algunos captafaros faltantes que se encuentran ubicados sobre estas, mejorando notablemente la capacidad de apreciación de las mismas, especialmente en horas de la noche, logrando alcanzar un mejor servicio para los diferentes usuarios del corredor vial a cargo de AcceNorte; actividades que ejecuta tanto por la Ruta 5501 como por la Ruta 45A04.

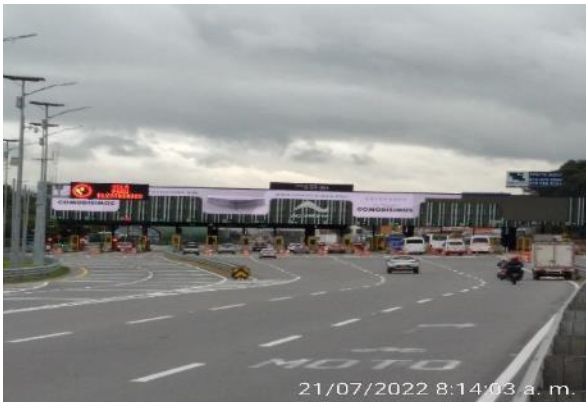
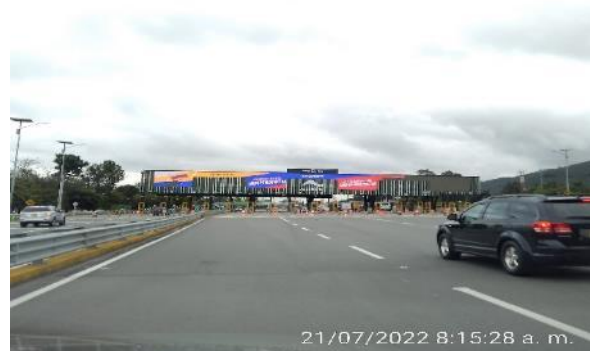
**FOTOS 19 y 20.** Estación de peaje Andes conformada de dieciséis carriles, dos exclusivos para vehículos de carga, uno exclusivo para motocicletas y el restante para topo tipo de vehículo, ubicada en la Autopista Norte - calzada oriental.
