## **CONTRATO DE INTERVENTORÍA No. 205 DE 2017**

**INTERVENTORÍA INTEGRAL QUE INCLUYE, PERO NO SE LIMITA A LA INTERVENTORÍA TÉCNICA, ECONÓMICA, FINANCIERA, CONTABLE, JURÍDICA, ADMINISTRATIVA, OPERATIVA, MEDIOAMBIENTAL Y SOCIO-PREDIAL DEL CONTRATO DE CONCESIÓN BAJO UN ESQUEMA DE ASOCIACIÓN PÚBLICO PRIVADA DE INICIATIVA PRIVADA, QUE SE DERIVE DEL PROCESO DE SELECCIÓN VJ-VE-APP-IPV-SA-008-2016, CORRESPONDIENTE AL CORREDOR DENOMINADO “ACCESOS NORTE A LA CIUDAD DE BOGOTÁ D.C.”**

**INFORME MENSUAL DE INTERVENTORÍA No. 64 V0**

**01 AL 31 DE JULIO DE 2022**

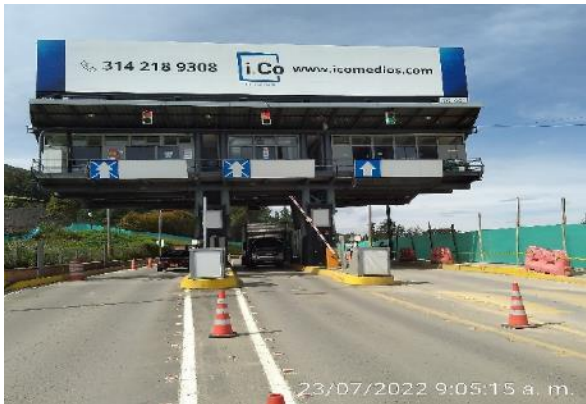
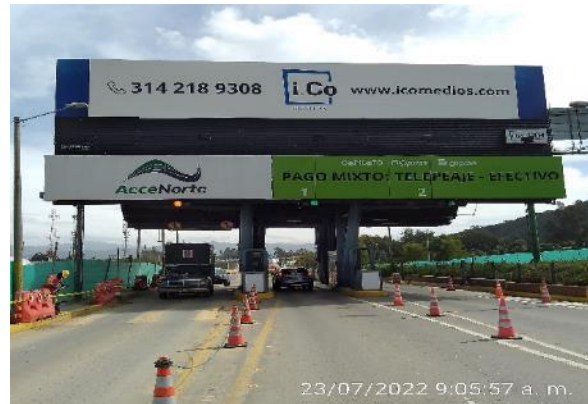
**FOTOS 21 y 22:** Estación de peaje Fusca, ubicada en la vereda del mismo nombre, del Municipio de Chía, estación que solamente realiza recaudo en el sentido sur – norte, saliendo de Bogotá, hacia el norte de la capital.

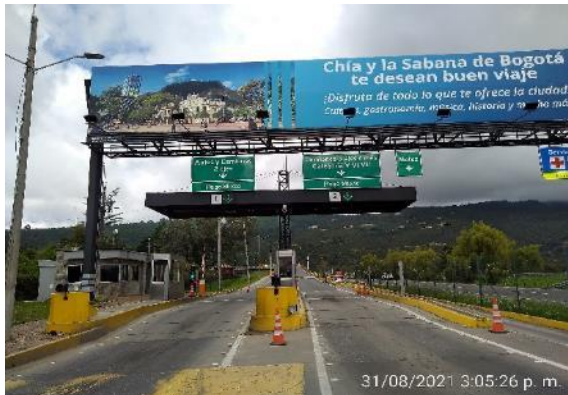
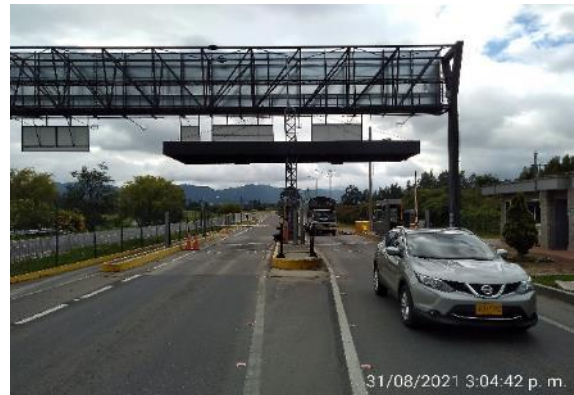
**FOTOS 21 y 22:** Estación de peaje Unisabana. Anteriormente denominada estación de peaje Variante Teleton, estación que realiza recaudo solamente a vehículos de carga categorías V, VI y VII.

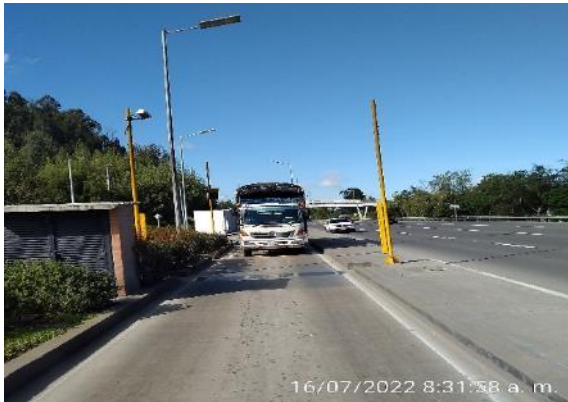
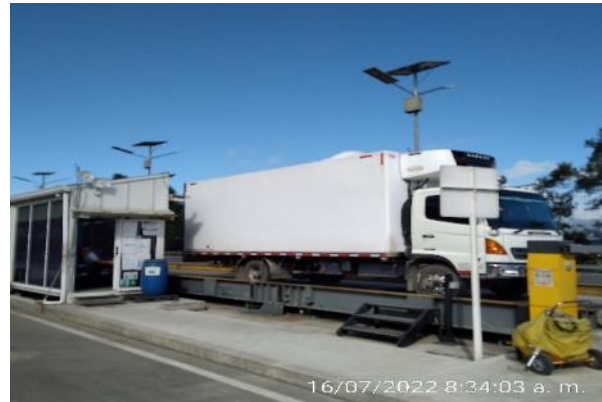
**FOTOS 23 y 24:** Estación de pesaje Andes, conformada por básculas dinámica y estática, carril de escape, estación de control y áreas de parqueo.

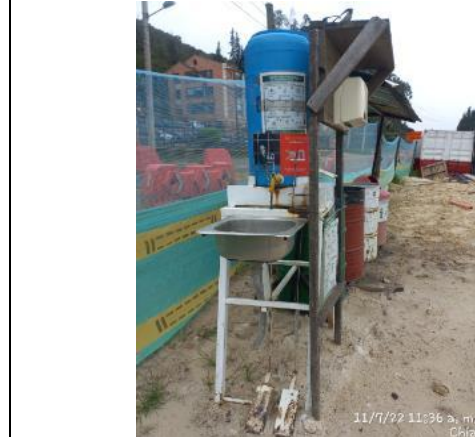
FOTOGRAFÍA N°	4	FECHA:	11-jul.-22
<b>DESCRIPCIÓN</b>			
UF1, Campamento Accenorte: Punto de lavado de manos (Calzada occidental, Carril de aceleración PR- 5+060))

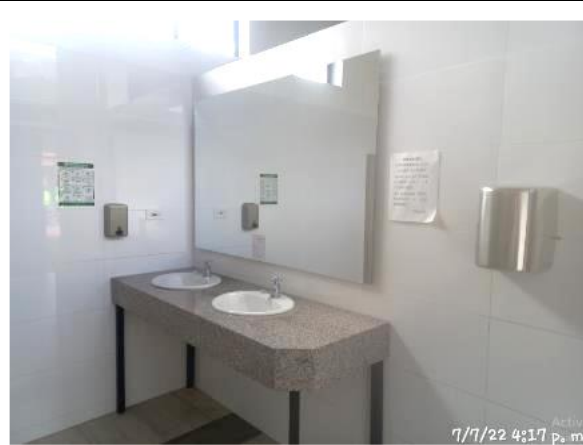
FOTOGRAFÍA N°	5	FECHA:	7-jul.-22
<b>DESCRIPCIÓN</b>			
UF2, Centro de Control Operacional: Punto de lavado de manos en baños públicos

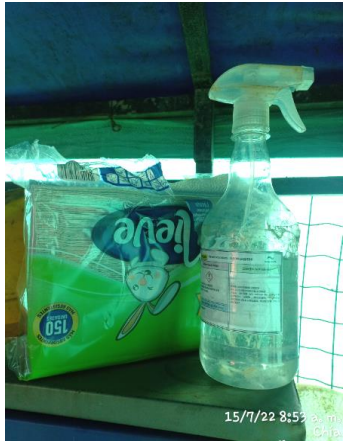
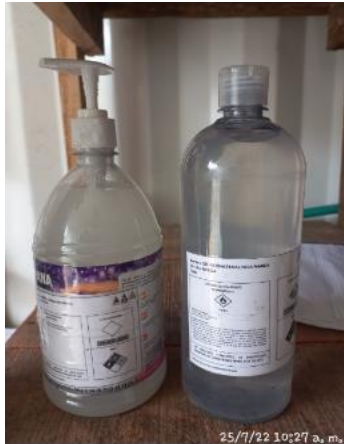
FOTOGRAFÍA N°	9	FECHA:	15-jul.-22	FOTOGRAFÍA N°	10	FECHA:	25-jul.-22
DESCRIPCIÓN				DESCRIPCIÓN			
UF1, Insumos móviles de limpieza y desinfección disponibles en campamentos de corredor vial				UF1, Insumos móviles de limpieza y desinfección disponibles en oficinas móviles de atención al usuario

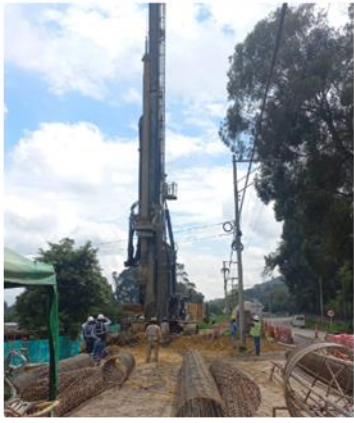
FOTOGRAFÍA N°	35	FECHA:	28-jul.-22
UF1, Contratista, Pilotes Profundos: Trabajo de perforación de pilotaje en puente peatonal Tierra alta calzada izquierda

Para cual se desarrolla el sistema de permisos de trabajo, análisis seguro de trabajo con el paso a paso de la tarea, inspección de equipos de perforación y excavación, así como manejo de sistemas de aislamiento, demarcación, señalización y control de accesos.

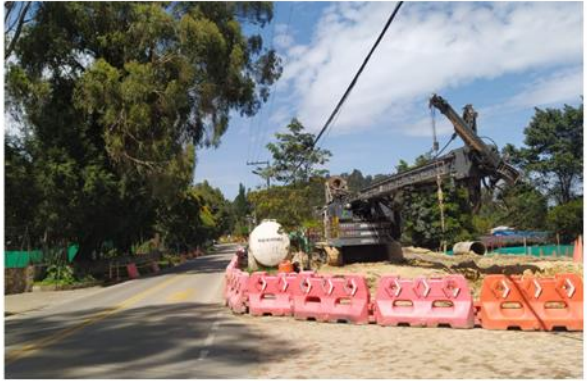
FOTOGRAFÍA N°	36	FECHA:	25-jul.-22
UF1, Contratista, Pilotes Profundos: Desarme de piloteadora en puente peatonal Tierra alta calzada izquierda

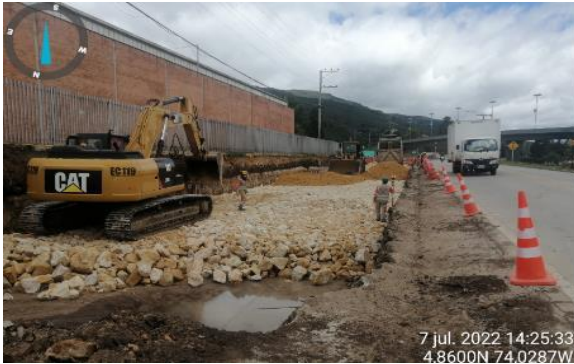
FOTOGRAFÍA N°	37	FECHA:	7-jul.-22
UF1, k4+260, Accenorte: Trabajo de excavación para extendido de material rajón calzada derecha

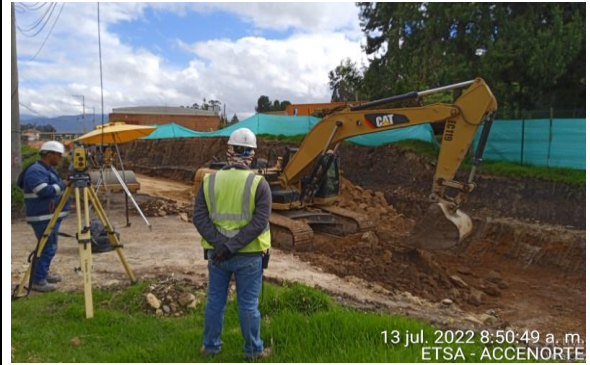
FOTOGRAFÍA N°	38	FECHA:	13-jul.-22
UF1, K3+580, Accenorte: Trabajo de excavación para ampliación de vía calzada derecha

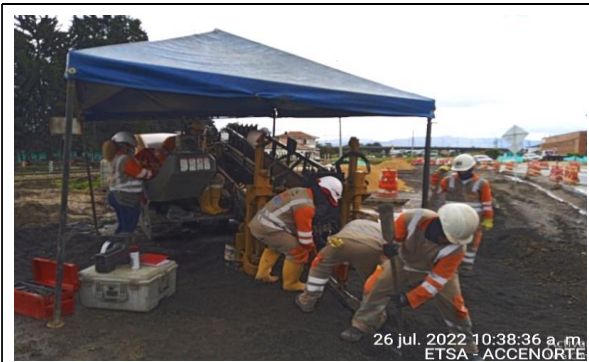
FOTOGRAFÍA N°	39	FECHA:	26-jul.-22
UF1, K4+845, Sector La Caro, Contratista: Solinpro: Trabajo de perforación para cruce transversal de tubería lanzada en calzada izquierda

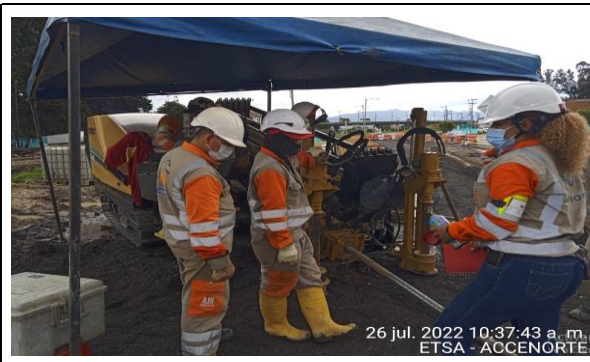
FOTOGRAFÍA N°	40	FECHA:	26-jul.-22
UF1, K4+845, Sector La Caro, Contratista: Solinpro: Trabajo de perforación para cruce transversal de tubería lanzada en calzada izquierda

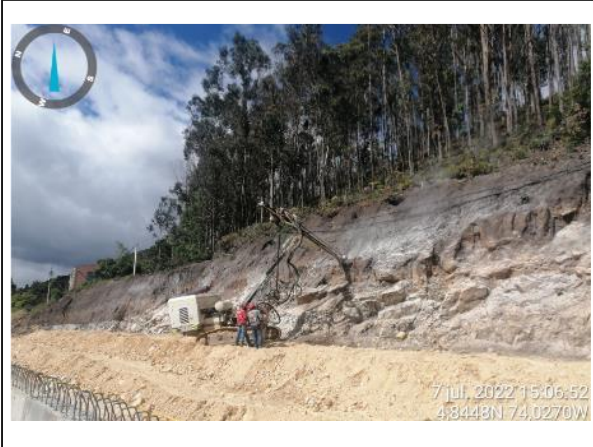
<b>FOTOGRAFÍA N°</b>	41	<b>FECHA:</b>	7-jul.-22
----------------------	----	---------------	-----------

UF1, K3+250, Contratista Perforaciones WPM SAS: Trabajo de perforación e instalación de anclajes para sostenimiento de talud

Para cual se desarrolla el sistema de permisos de trabajo, análisis seguro de trabajo con el paso a paso de la tarea, inspección de equipos y herramientas manuales, así como manejo de sistemas de aislamiento y control de trabajo en alturas donde se aplica la implementación de dos tipos de permiso de trabajo en las actividades constructivas.

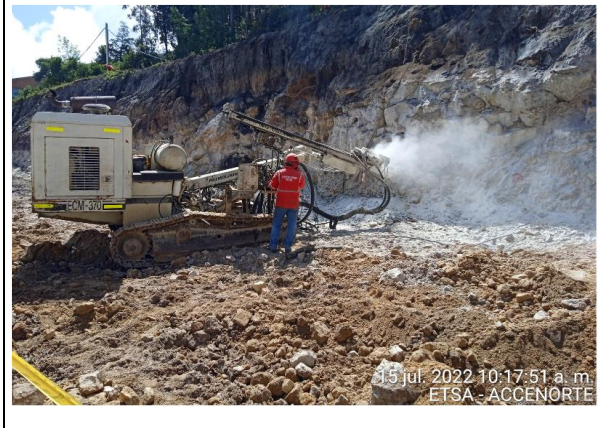
<b>FOTOGRAFÍA N°</b>	42	<b>FECHA:</b>	15-jul.-22
----------------------	----	---------------	------------

UF1, K3+250, Contratista Perforaciones WPM SAS: Trabajo de perforación e instalación de anclajes para sostenimiento de talud

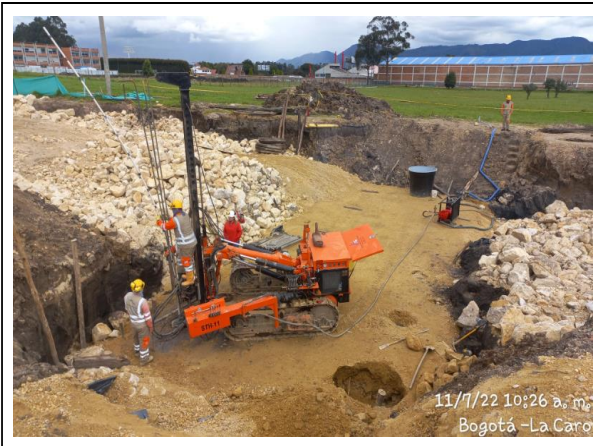
<b>FOTOGRAFÍA N°</b>	43	<b>FECHA:</b>	11-jul.-22
----------------------	----	---------------	------------

UF1, K2+240, Contratista Solinpro: Trabajo de perforación de micropilotes calzada izquierda

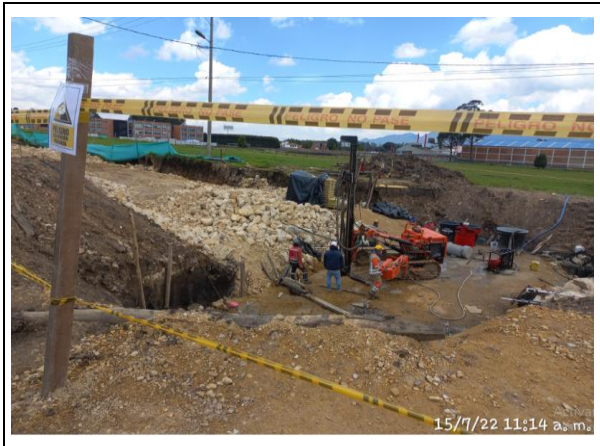
<b>FOTOGRAFÍA N°</b>	44	<b>FECHA:</b>	15-jul.-22
----------------------	----	---------------	------------

UF1, K2+240, Contratista Solinpro: Trabajo de perforación de micropilotes calzada izquierda

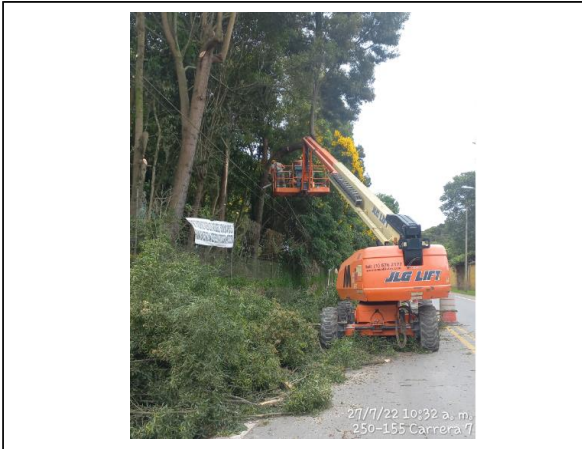
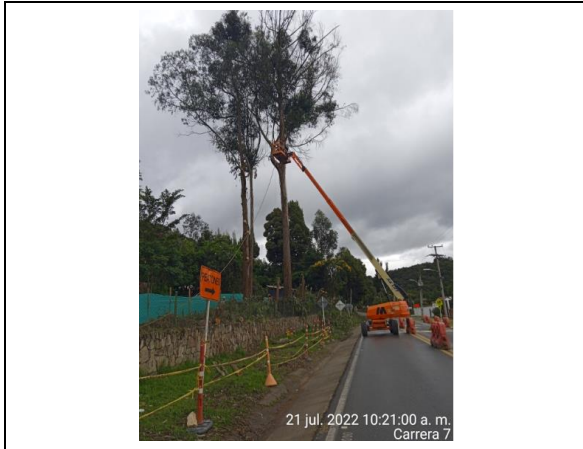
<b>FOTOGRAFÍA N°</b>	47	<b>FECHA:</b>	27-jul.-22
UF1, Puente peatonal Tierra alta, Accenorte: Trabajo de tala de arboles en calzada derecha			
<b>FOTOGRAFÍA N°</b>	48	<b>FECHA:</b>	21-jul.-22
UF1, Puente peatonal Tierra alta, Accenorte: Trabajo de tala de arboles en calzada derecha

Dentro del desarrollo operativo se implemento la realización del “Plan de izaje” y el uso de aditamentos certificados para el izaje de cargas, así mismo se realizo AST, Permiso de trabajo e inspección preoprativas de eslingas y aparejos así como en la ejecución de los planes de izaje se uso adicional líneas de contraviento para guiansa de las cargas.

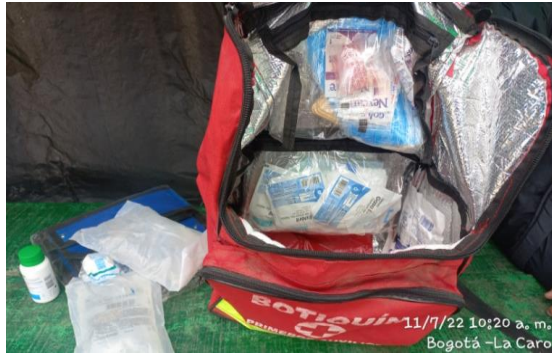
FOTOGRAFÍA N° 57 FECHA: 11-jul.-22

Botiquín de primeros auxilios

Se dispone de botiquín de primeros auxilios en campamentos para la atención de lesionados en caso de ser necesario

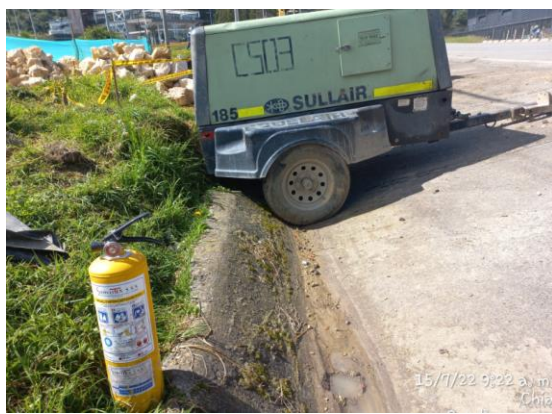
FOTOGRAFÍA N° 59 FECHA: 15-jul.-22

Disponibilidad de equipo extintor en frentes de trabajo donde se cuenta con riesgo mecánico, para el control de incendio

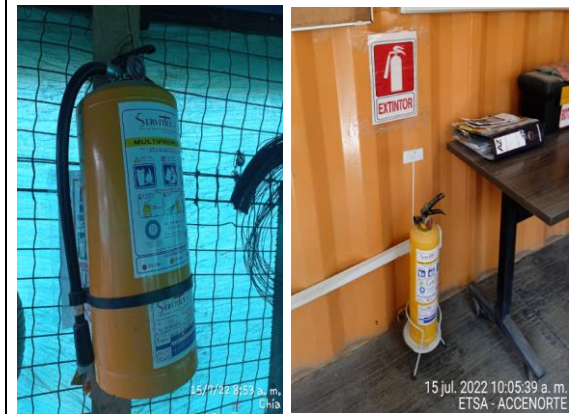
FOTOGRAFÍA N° 60 FECHA: 15-jul.-22

Disponibilidad de equipo extintor en campamentos y oficinas, para el control de incendio

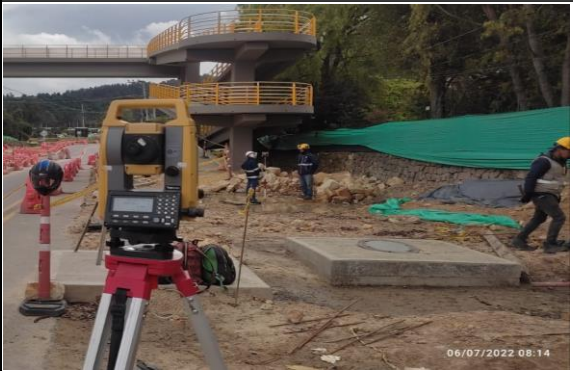
EQUIPO No.6 VERIFICADO	
Marca:	TOPCON
Modelo:	GM-50
Serial:	1Y003768
Fecha de Calibración:	02/05/2022 - 02/11/2022
No. Certificado de calibración:	1Y003768 - 02052022
Actividad:	Localización obras de alcantarillado y estructura Puente Peatonal Olímpica
Resultado de verificación	Si cumple.

<table border="1"> <tr> <td>FOTOGRAFÍA N°</td> <td>0009</td> <td>FECHA:</td> <td>6-jul.-22</td> </tr> <tr> <td colspan="4" style="text-align: center;">DESCRIPCIÓN</td> </tr> <tr> <td colspan="4">Verificación de equipos de topografía. Estación GM-50 1Y003768.</td> </tr> </table>	FOTOGRAFÍA N°	0009	FECHA:	6-jul.-22	DESCRIPCIÓN				Verificación de equipos de topografía. Estación GM-50 1Y003768.				<table border="1"> <tr> <td>FOTOGRAFÍA N°</td> <td>0010</td> <td>FECHA:</td> <td>6-jul.-22</td> </tr> <tr> <td colspan="4" style="text-align: center;">DESCRIPCIÓN</td> </tr> <tr> <td colspan="4">Verificación de equipos de topografía. Estación GM-50 1Y003768.</td> </tr> </table>	FOTOGRAFÍA N°	0010	FECHA:	6-jul.-22	DESCRIPCIÓN				Verificación de equipos de topografía. Estación GM-50 1Y003768.			
FOTOGRAFÍA N°	0009	FECHA:	6-jul.-22																						
DESCRIPCIÓN

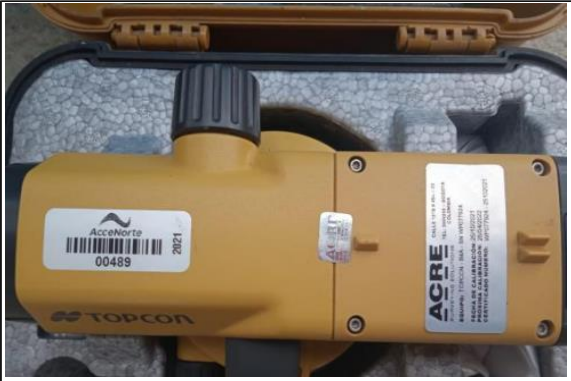
<b>EQUIPO No.7 VERIFICADO</b>	
Serial:	WP077924
Fecha de Calibración:	29/04/2022 - 29/10/2022
No. Certificado de calibración:	WP077924 - 29042022
Actividad:	Nivelación y replanteo obras futura Calzada Derecha UF1.
Resultado de verificación	Si cumple.

<table border="1"> <tr> <td>FOTOGRAFÍA N°</td> <td>0011</td> <td>FECHA:</td> <td>9-jul.-22</td> </tr> <tr> <td colspan="4" style="text-align: center;"><b>DESCRIPCION</b></td> </tr> <tr> <td colspan="4">Verificación de equipos de topografía. Nivel Topcon AT-B4A WP077924.</td> </tr> </table>	FOTOGRAFÍA N°	0011	FECHA:	9-jul.-22	<b>DESCRIPCION</b>				Verificación de equipos de topografía. Nivel Topcon AT-B4A WP077924.				<table border="1"> <tr> <td>FOTOGRAFÍA N°</td> <td>0012</td> <td>FECHA:</td> <td>9-jul.-22</td> </tr> <tr> <td colspan="4" style="text-align: center;"><b>DESCRIPCION</b></td> </tr> <tr> <td colspan="4">Verificación de equipos de topografía. Nivel Topcon AT-B4A WP077924.</td> </tr> </table>	FOTOGRAFÍA N°	0012	FECHA:	9-jul.-22	<b>DESCRIPCION</b>				Verificación de equipos de topografía. Nivel Topcon AT-B4A WP077924.			
FOTOGRAFÍA N°	0011	FECHA:	9-jul.-22

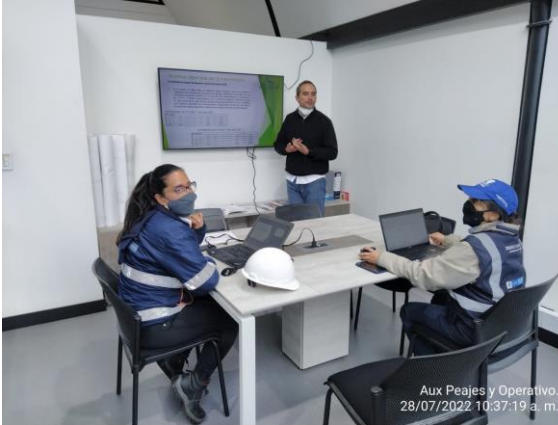
<table border="1"> <tr> <td>FOTOGRAFÍA N°</td> <td>0003</td> <td>FECHA:</td> <td>28/07/2022</td> </tr> </table> <p>Labores de Auditoría mensual de peajes y pesajes por parte de especialista de Interventoría.</p>	FOTOGRAFÍA N°	0003	FECHA:	28/07/2022	<table border="1"> <tr> <td>FOTOGRAFÍA N°</td> <td>0004</td> <td>FECHA:</td> <td>28/07/2022</td> </tr> </table> <p>Labores de Auditoría mensual de peajes y pesajes por parte de especialista de Interventoría.</p>	FOTOGRAFÍA N°	0004	FECHA:	28/07/2022

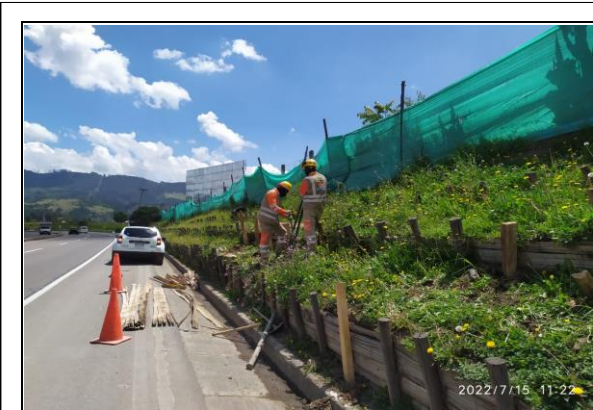
<b>FOTOGRAFIA N°</b>	0017	<b>FECHA:</b>	15/07/2022
Seguimiento desde el área de operación de interventoría RN 45ACNA PR5+500 Calzada Oriental. Mantenimiento de trinchos.

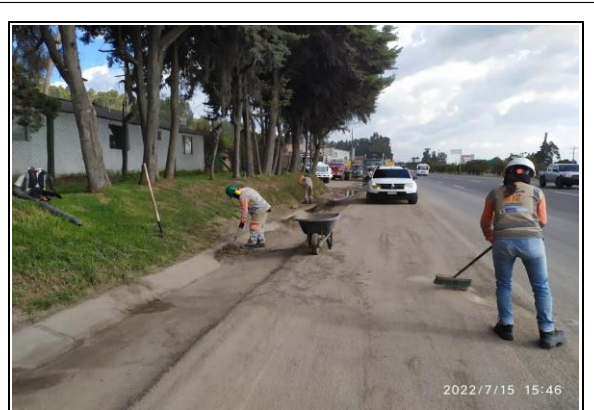
<b>FOTOGRAFIA N°</b>	0018	<b>FECHA:</b>	15/07/2022
Seguimiento desde el área de operación de interventoría RN 5501 PR8+700 Calzada Oriental. Limpieza de borde de vía.

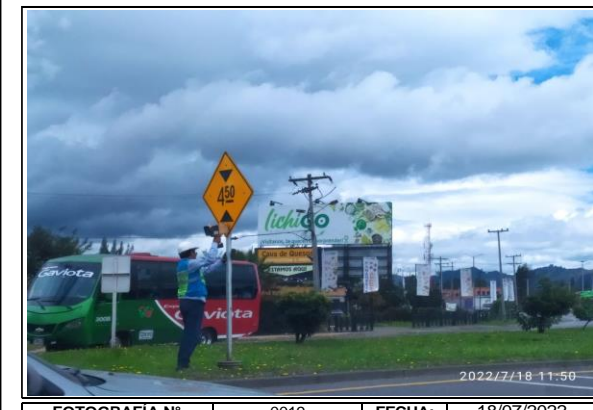
<b>FOTOGRAFIA N°</b>	0019	<b>FECHA:</b>	18/07/2022
RN 45ACNA, 45A04 Medición semestral del indicador E11 Señalización vertical, todas las señales del proyecto.

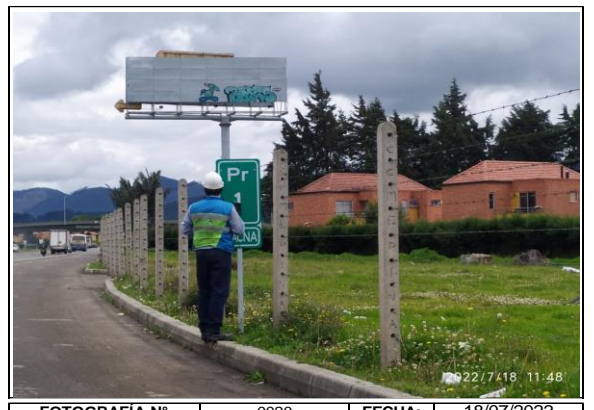
<b>FOTOGRAFIA N°</b>	0020	<b>FECHA:</b>	18/07/2022
RN 45ACNA, 45A04 Medición semestral del indicador E11 Señalización vertical, todas las señales del proyecto.

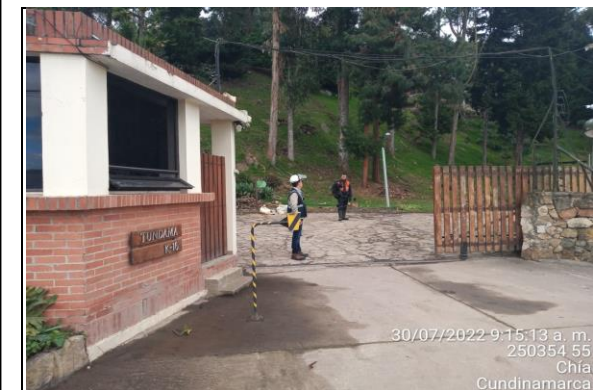
<b>FOTOGRAFIA N°</b>	0021	<b>FECHA:</b>	30/07/2022
U.F.1 K1+090 y K1+300 acceso a predios Tierra Alta y Tundama verificación estado actual carretables y sitios de intervención, futura calzada oriental.

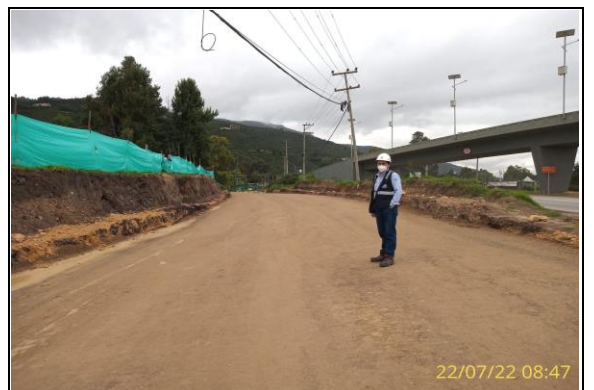
<b>FOTOGRAFIA N°</b>	0022	<b>FECHA:</b>	22/07/2022
U.F.1 Seguimiento a la instalación de material de Subbase primera capa calzada oriental sector Series.
