CONTRATO DE INTERVENTORÍA No. 205 DE 2017

INTERVENTORÍA INTEGRAL QUE INCLUYE, PERO NO SE LIMITA A LA INTERVENTORÍA TÉCNICA, ECONÓMICA, FINANCIERA, CONTABLE, JURÍDICA, ADMINISTRATIVA, OPERATIVA, MEDIOAMBIENTAL Y SOCIO-PREDIAL DEL CONTRATO DE CONCESIÓN BAJO UN ESQUEMA DE ASOCIACIÓN PÚBLICO PRIVADA DE INICIATIVA PRIVADA, QUE SE DERIVE DEL PROCESO DE SELECCIÓN VJ-VE-APP-IPV-SA-008-2016, CORRESPONDIENTE AL CORREDOR DENOMINADO “ACCESOS NORTE A LA CIUDAD DE BOGOTÁ D.C.”

INFORME MENSUAL DE INTERVENTORÍA No. 71 V1

01 AL 28 DE FEBRERO DE 2023

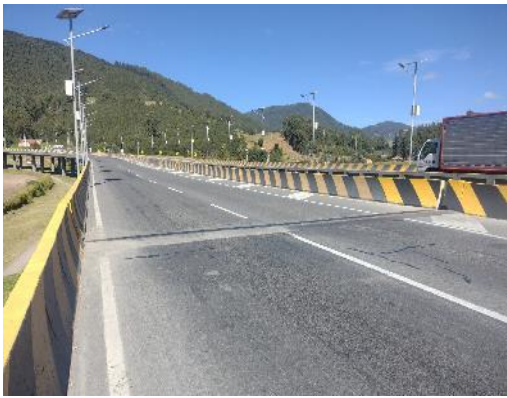
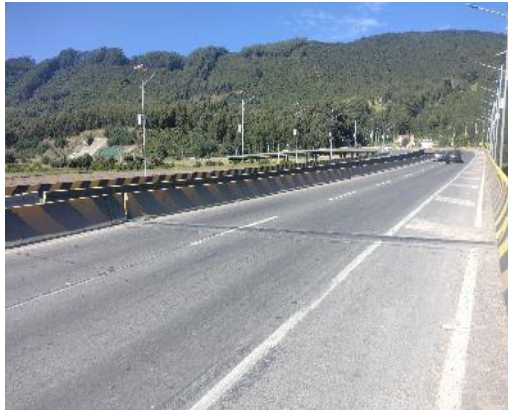
Se verificó el funcionamiento del remplazo de las juntas de dilatación en neopreno en los estribos norte y sur de los puentes vehiculares Portachuelo oriental y occidental, ancladas con pernos a los estribos y vigas del puente, en los cuales se observa buen comportamiento, así como la reparación del ángulo metálico de la junta sur en puente vehicular Rio Bogotá antiguo por la variante Teletón.

FOTOGRAFÍA N°	0001	FECHA:	25-Feb-23.	FOTOGRAFÍA N°	0002	FECHA:	25-Feb-23
DESCRIPCIÓN				DESCRIPCIÓN			
Reemplazo de juntas de dilatación, estribo norte sentido Cajicá- Zipaquirá, puente vehicular Portachuelo				Reemplazo de juntas de dilatación, estribo norte sentido Zipaquirá- Cajicá, puente vehicular Portachuelo

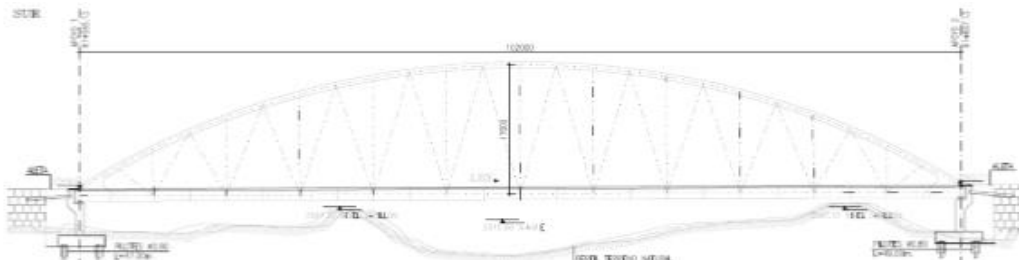
Gráfico 10 Sección longitudinal del puente Calzada Sur.

La superestructura estará conformada por dos arcos paralelos laterales, con flecha de 17.0 m, la luz aproximada del puente es de 103 metros, la calzada alojará dos carriles de 3.65 m, con dos bermas de 1.80 m y 0.80 m, dos barreras de tráfico de 0.36 m, para un ancho total del tablero de 10.60 m. Se inició su construcción con el vaciado de pilotes del estribo No 2 el 24 de septiembre de 2019.

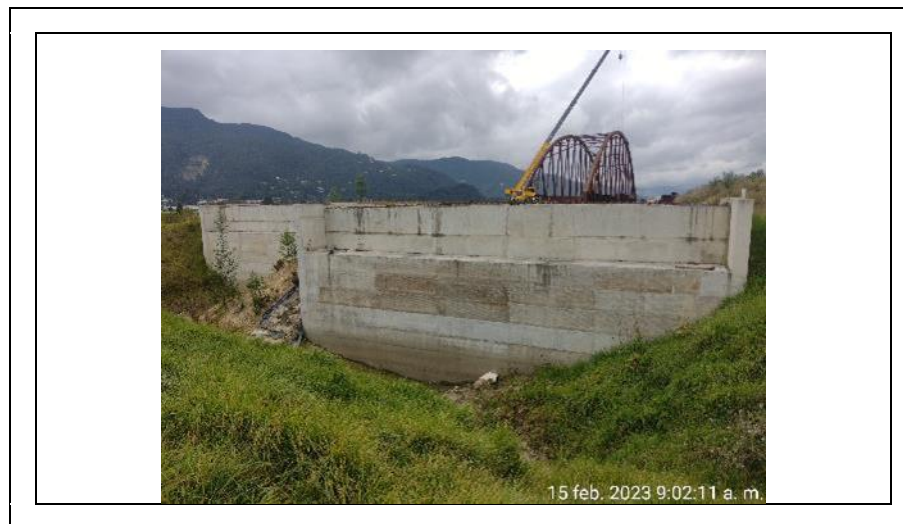
FOTOGRAFÍA N°	0006	FECHA:	15-Febrero-2023
DESCRIPCIÓN			
Puente Vehicular Rio Bogotá Calzado Sur: Estado actual, aproche costado Autopista Norte, Eje No 2.

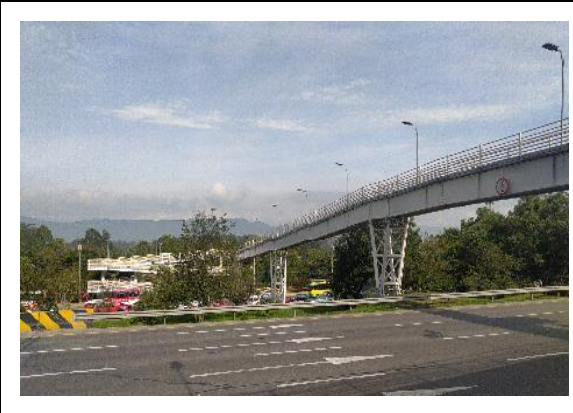
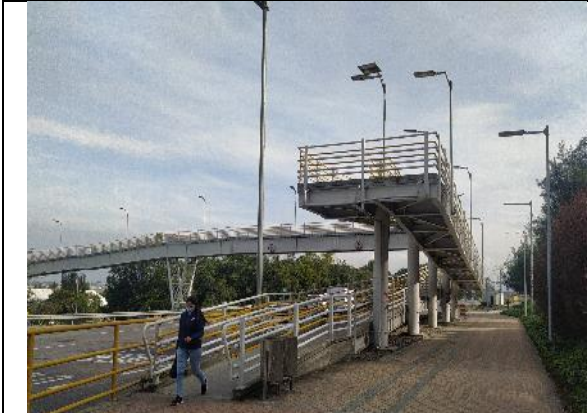
FOTOGRAFÍA N°	0010	FECHA:	25- Febrero de 2023.	FOTOGRAFÍA N°	0011	FECHA:	25- Febrero de 2023.
DESCRIPCIÓN				DESCRIPCIÓN			
Puente Peatonal Báscula: Vista General, pasarela.				Rampa Peatonal Costado Oriental-Puente Peatonal Báscula: Rampa Oriental.

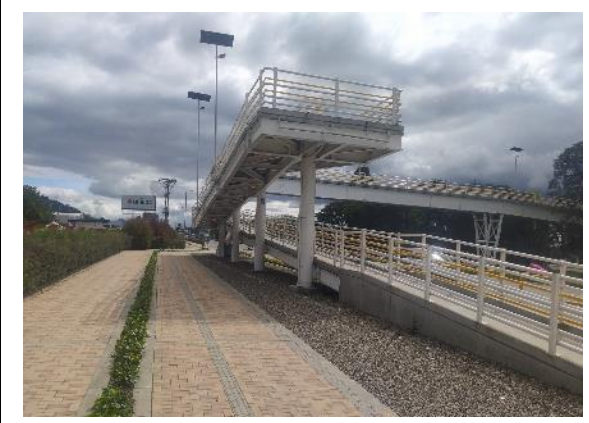
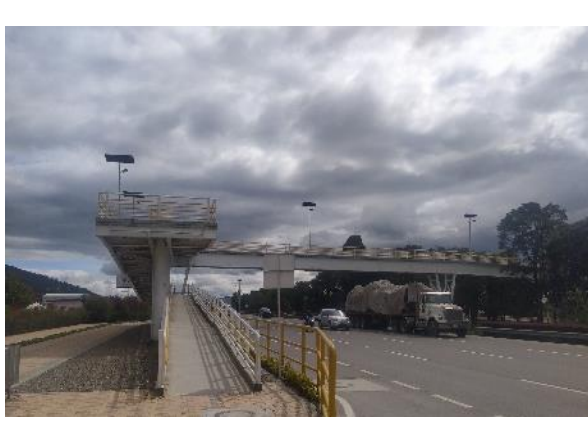
FOTOGRAFÍA N°	0016	FECHA:	23-Febrero-2023	FOTOGRAFÍA N°	0017	FECHA:	23-Febrero-2023
DESCRIPCIÓN				DESCRIPCIÓN			
Puente peatonal Unicoc: Rampa Oriental.				Puente peatonal Unicoc: Vista general, costado oriental.

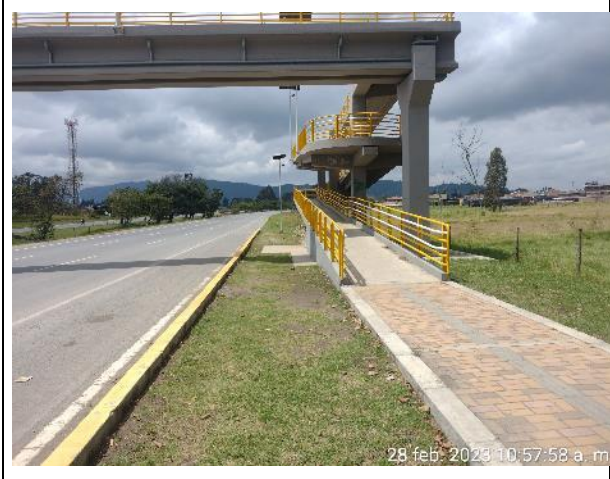
FOTOGRAFÍA N°	0024	FECHA:	28-Febrero 2023
DESCRIPCIÓN			
Puente Peatonal La Diana: Vista general rampa occidental.

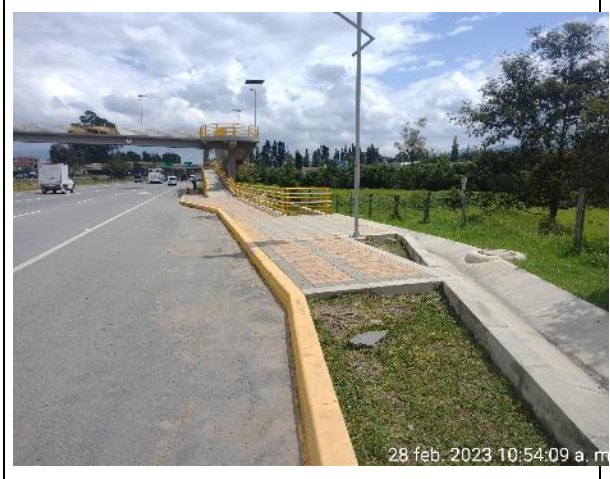
FOTOGRAFÍA N°	0025	FECHA:	28-Febrero 2023
DESCRIPCIÓN			
Puente Peatonal La Diana- Vista rampa costado oriental, pendiente placas prefabricadas para el paso peatonal paralelo a la rampa.

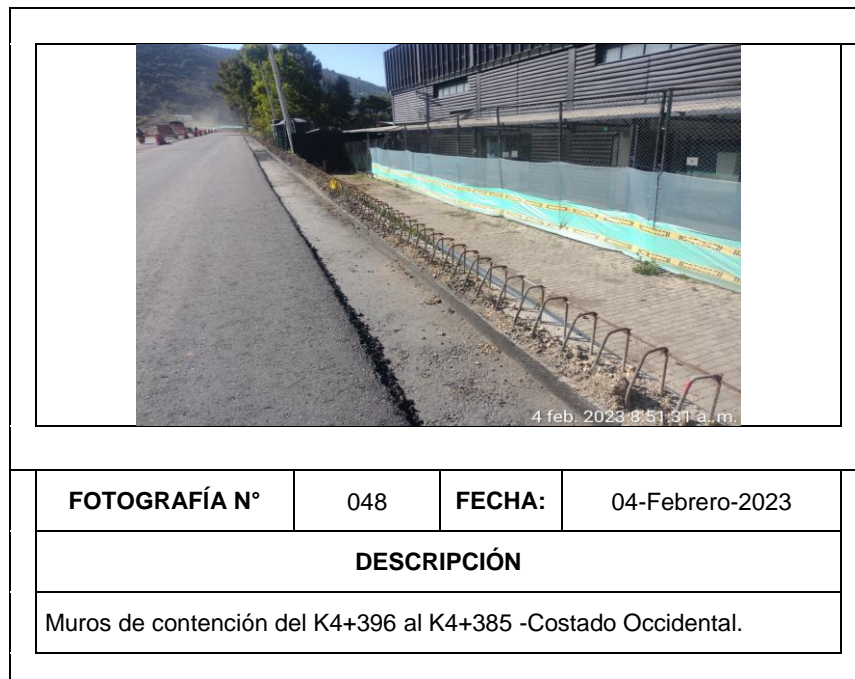
En el presente periodo se terminó la conformación de vía. Pendiente construcción de barrera de tráfico.

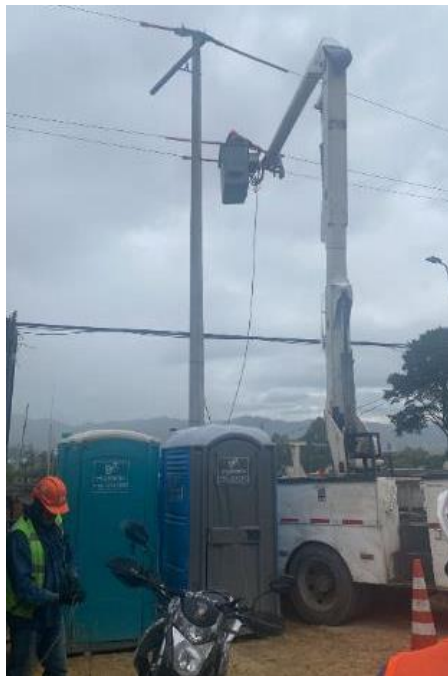
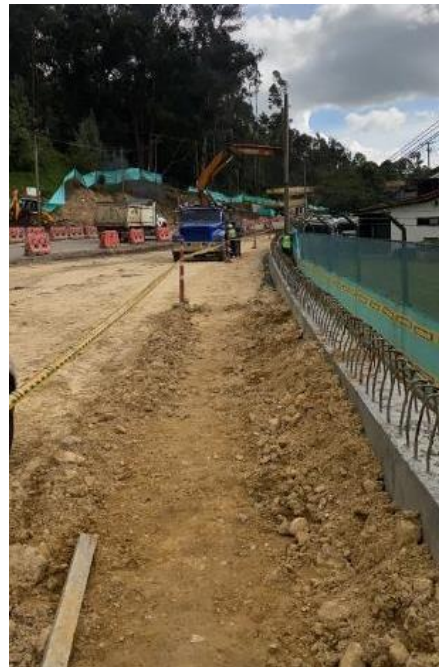
Gráfico 38 Trabajos en redes aéreas sin suspensión del servicio.

El Concesionario ha coordinado con las ESP, caso ETB y Enel Colombia S.A. ESP, los traslados y manejos de sus redes para garantizar que las mismas no se vean afectadas, ni alterada la prestación de los servicios correspondientes. El cronograma de avance de las obras se ha podido desarrollar sin afectaciones.

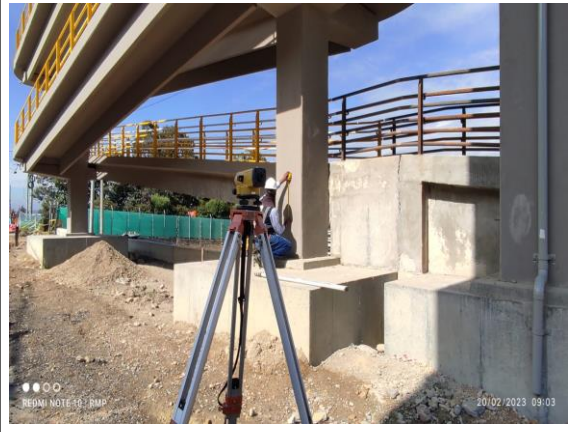
FOTOGRAFÍA N°	0009	FECHA:	20-feb.-23
DESCRIPCIÓN			
Control de asentamientos en columnas, rampa Occidental y muro de contención de Puente Peatonal Olímpica carrera séptima Unidad Funcional No

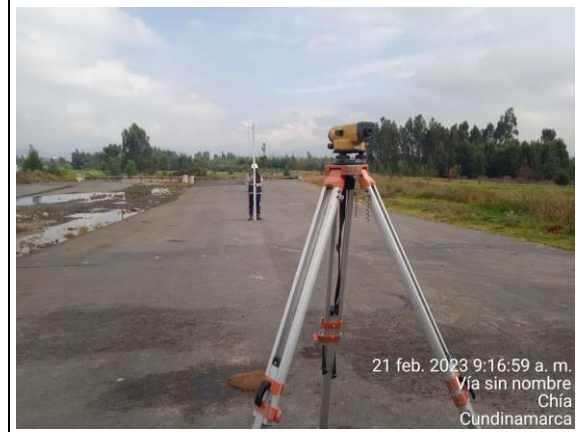
FOTOGRAFÍA N°	0010	FECHA:	21-feb.-23
DESCRIPCIÓN			
Nivelación para control periódico de asentamientos sobre zona de geobloques, calzadas Norte y Sur, entre abscisas K1+695 al K1+800, Unidad Funcional

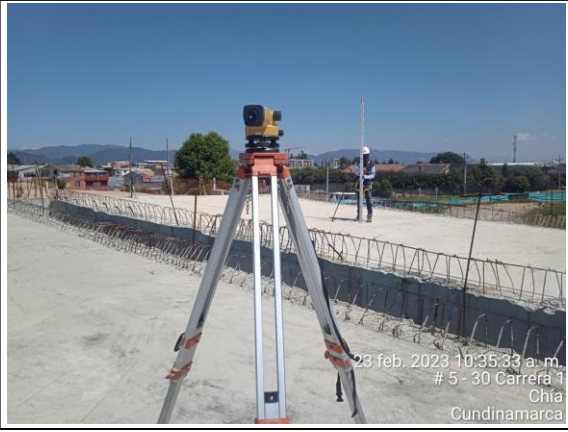
FOTOGRAFÍA N°	0011	FECHA:	23-feb.-23
DESCRIPCIÓN			
Control periódico de asentamientos, sobre placas superiores de Box Coulvert 1 y 2 intersección el Humero. Unidad Funcional No 3.

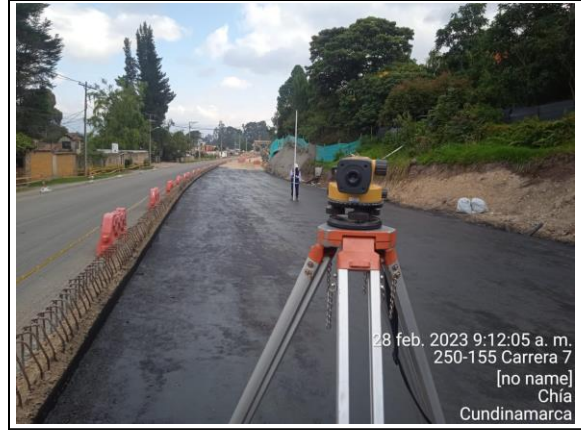
FOTOGRAFÍA N°	0012	FECHA:	28-feb.-23
DESCRIPCIÓN			
Verificación de niveles de sub base de altas prestaciones entre abscisas K0+950 al K1+130, calzada derecha Unidad Funcional No 1.

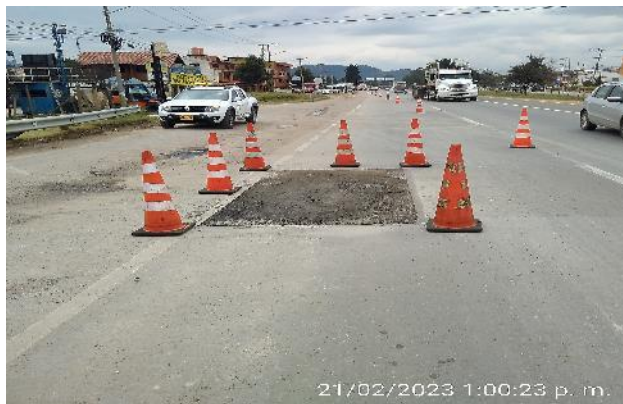
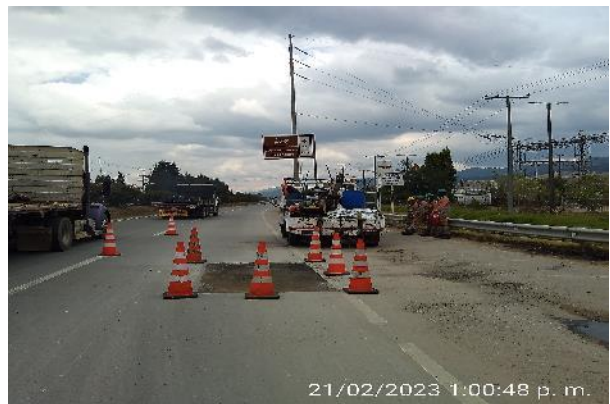
FOTOS 1 y 2: Actividades de aplicación de mezcla densa ruta 5501 PR21+900 calzada oriental, carril de baja, ejecutadas durante el mes de febrero de 2023.

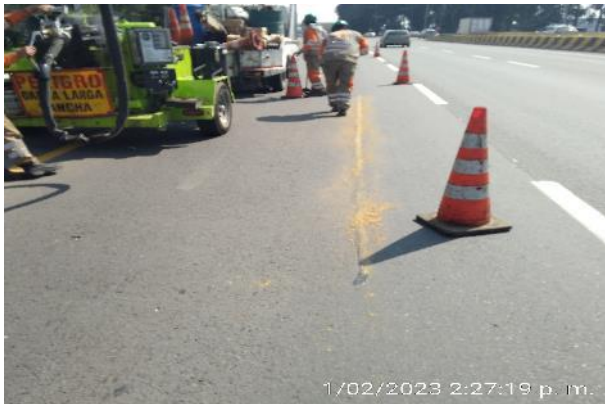
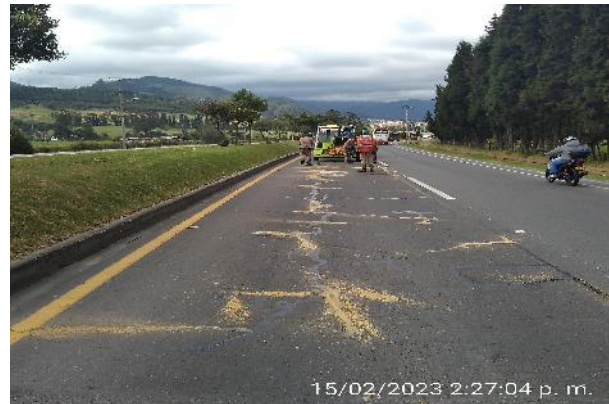
FOTOS 3 y 4: Actividades de sellado de fisuras, ejecutadas durante el último mes de febrero de 2023, en sector La Caro – Calle 245, calzada occidental y ruta 45A04 PR24+300 calzada occidental.

Para el mes correspondiente a febrero de 2023, se ejecutaron estas actividades en algunos sectores de la ruta 45A04 entre el PR24+000 al PR25+330 ambas calzadas y calzada occidental entre el PR5+800 al PR3+500, variante Portachuelo ambas calzadas, aunque estas no excedían los valores de aceptación definidos para la medición del indicador E3 - Fisuras en el Apéndice Técnico 4 del contrato de concesión, donde el estado de la carpeta de rodadura ya mostraba algunas grietas que exigían de un mantenimiento preventivo inmediato.

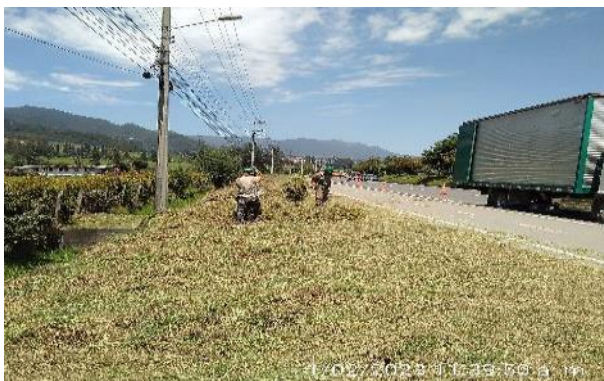
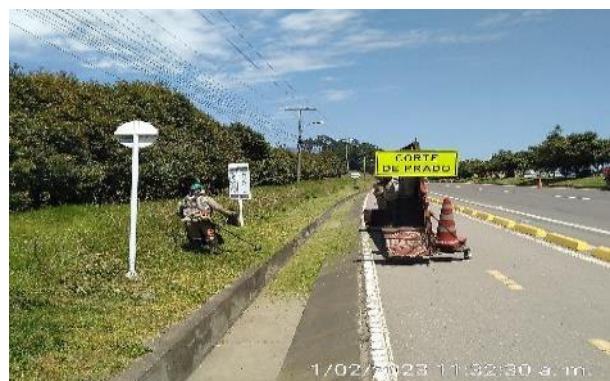
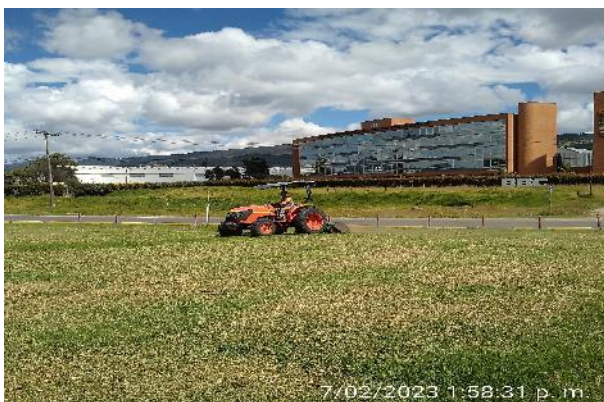
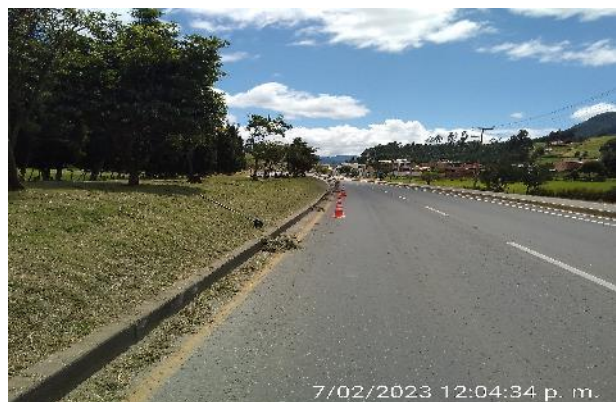
FOTOS 5 – 6 – 7 y 8: Actividades de rocería, por las Rutas 5501 y 45A04, ejecutando labores por separadores, glorietas y costados de las rutas concesionadas.

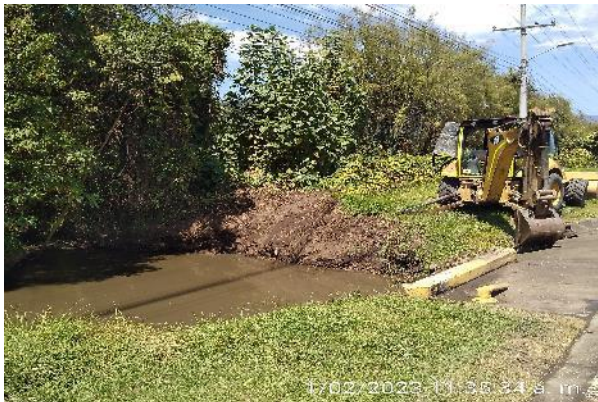
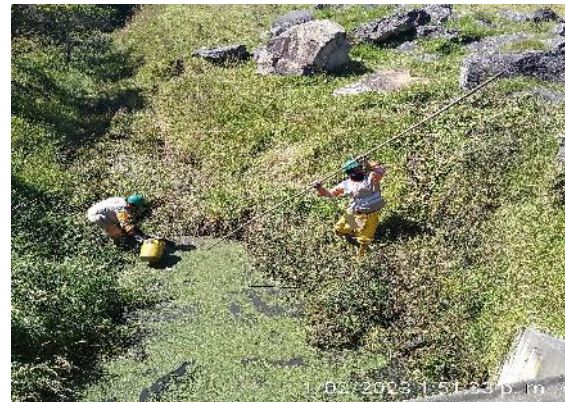
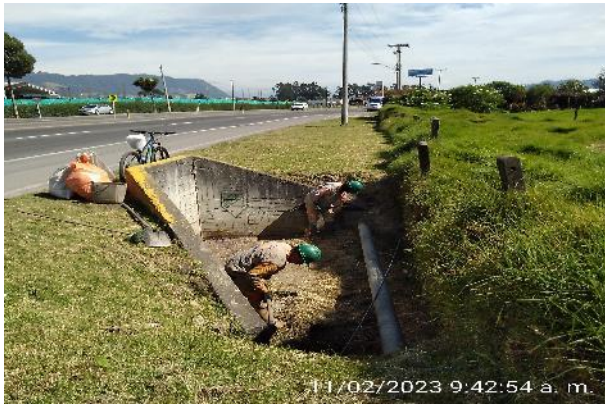
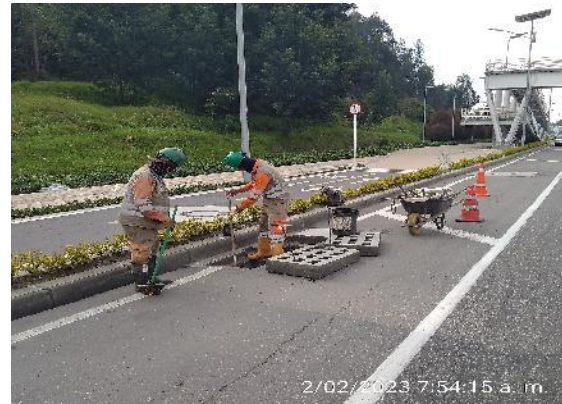
FOTOS 9 - 10 - 11 y 12: Actividades de limpieza de drenajes, sumideros, canales longitudinales y vallados, por las Rutas 5501 y Ruta 45A04, áreas de encole y descole.

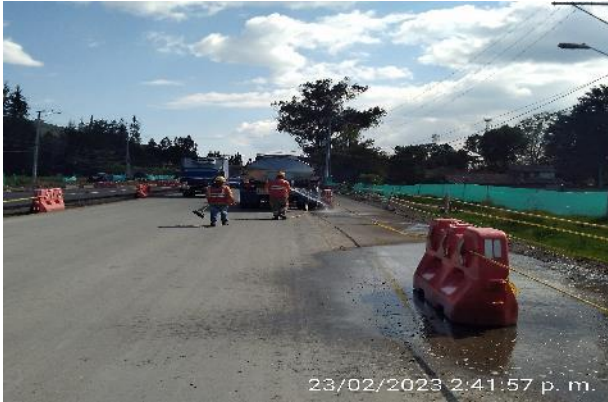
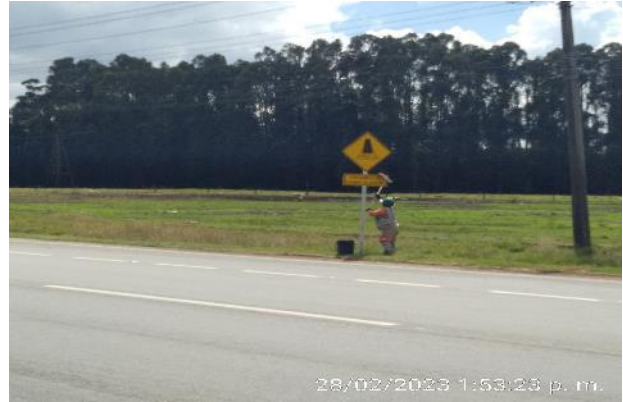
FOTOS 13 y 14: Actividades de lavado y limpieza de señales verticales PMT, ruta 5501 – construcción de segunda calzada, y PR14+300, ejecutados por personal del Concesionario.

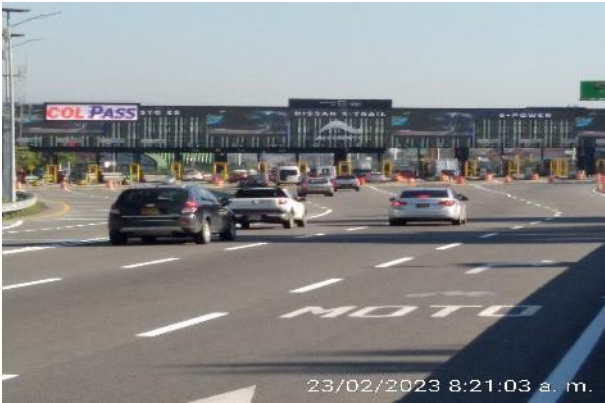
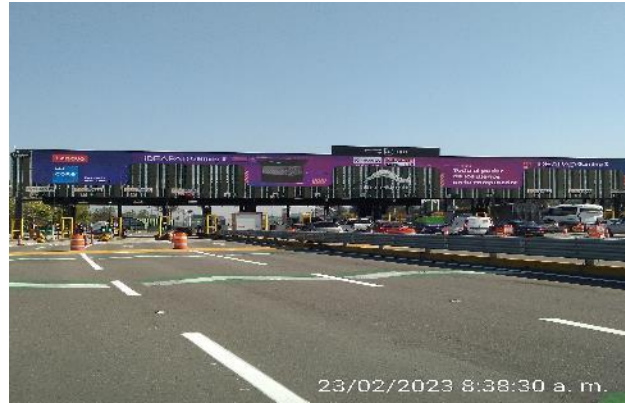
FOTOS 19 y 20. Estación de peaje Andes conformada de dieciséis carriles, dos exclusivos para vehículos de carga, uno para motocicletas, cuatro para pago electrónico y el restante para todo tipo de vehículo y de forma de pago, ubicada en la Autopista Norte - calzada oriental.

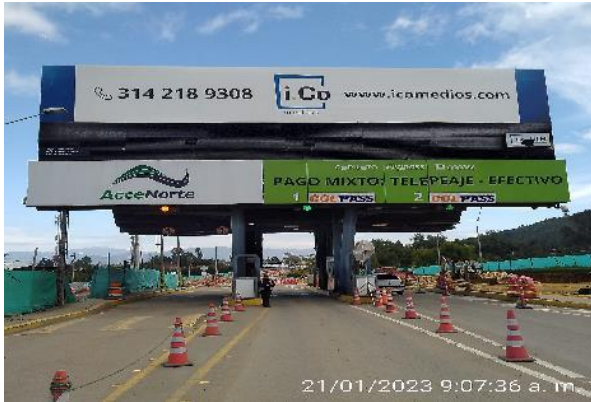
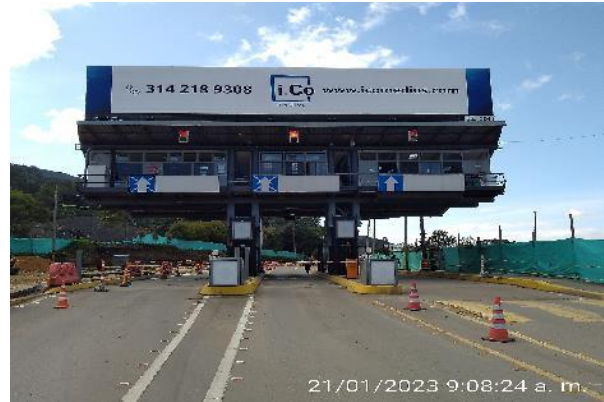
FOTOS 21 y 22: Estación de peaje Fusca, ubicada en la vereda del mismo nombre del Municipio de Chía, carrera séptima, estación que solamente realiza recaudo en el sentido sur – norte, saliendo de Bogotá.

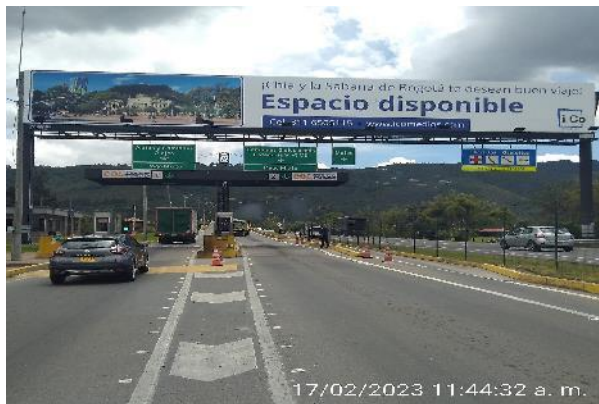
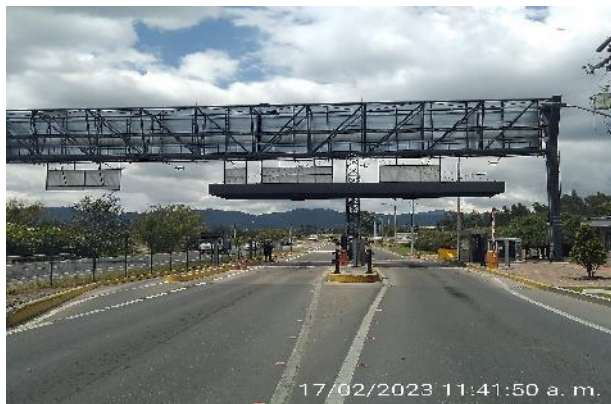
FOTOS 21 y 22: Estación de peaje Unisabana. Anteriormente denominada estación de peaje Variante Teletón, estación que realiza recaudo solamente a vehículos de carga categorías V, VI y VII.

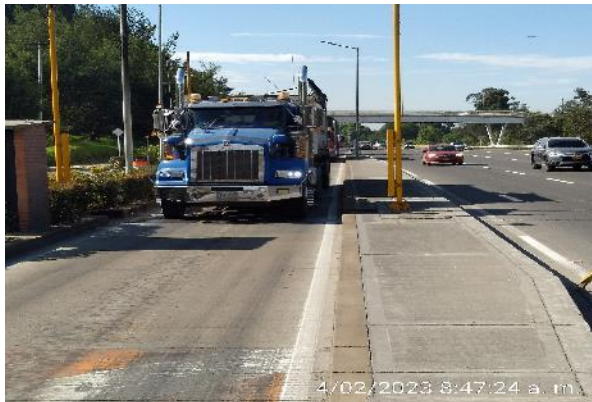
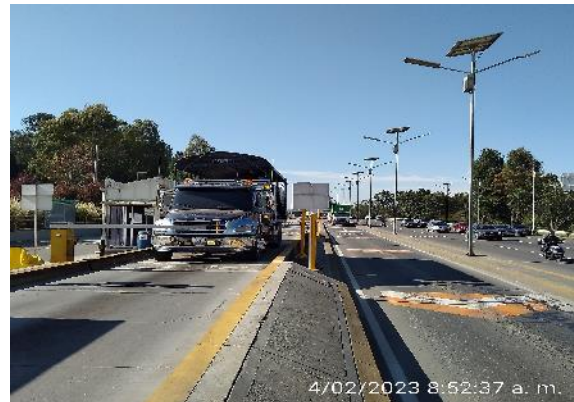
FOTOS 23 y 24: Estación de pesaje Andes, conformada por básculas dinámica y estática, carril de escape, estación de control y áreas de parqueo.

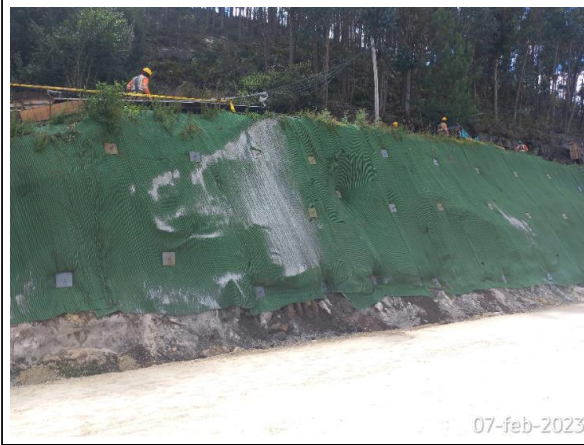
FOTOGRAFÍA N° 27 FECHA: 7-feb.-23

UF1, K3+280 Trabajo en alturas por conformación de zanjas de coronación con riesgo de trabajo en alturas

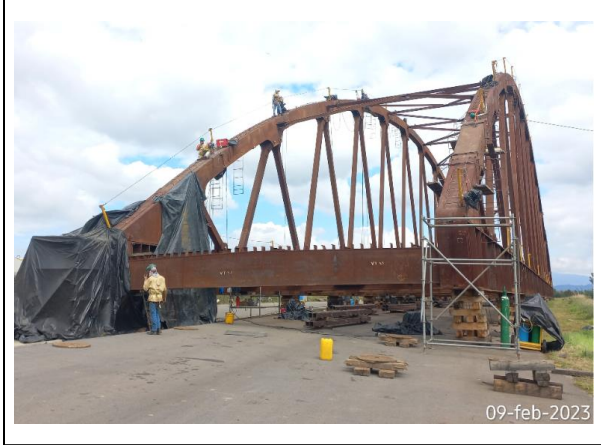
FOTOGRAFÍA N° 28 FECHA: 9-feb.-23

UF3, Sector Cuernavaca: Trabajo en alturas para soldadura y armado de puente vehicular.

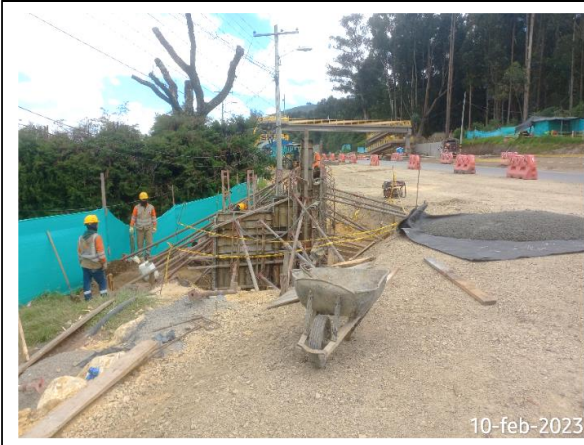
FOTOGRAFÍA N° 29 FECHA: 10-feb.-23

UF1, K1+460: Construcción de cabezales para pasos de fauna,

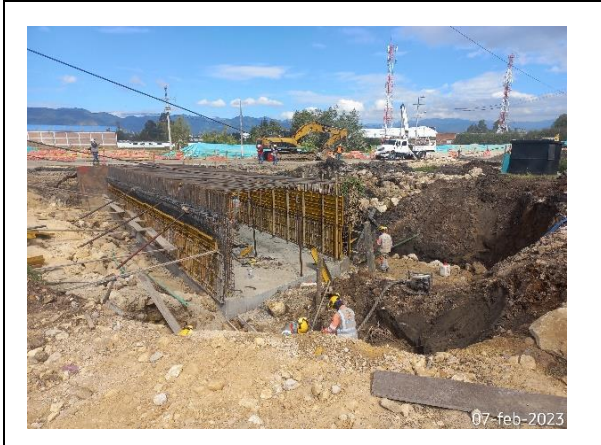
FOTOGRAFÍA N° 30 FECHA: 7-feb.-23

K2+300, costado oriental, construcción de box couvert

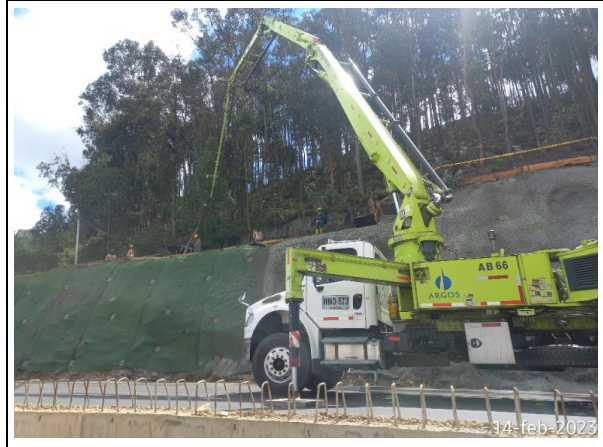
FOTOGRAFÍA N°	32	FECHA:	14-feb.-23
UF1, K3+260: Trabajo en altura durante la fundida y aplicación de concreto lanzado para aseguramiento de talud

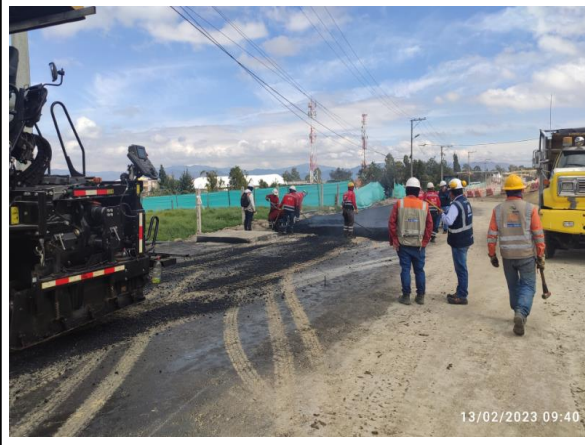
FOTOGRAFÍA N°	33	FECHA:	13-feb.-23
UF1, K2+830 Contratista, Mincivil: Trabajo en caliente por instalación de asfalto en la vía

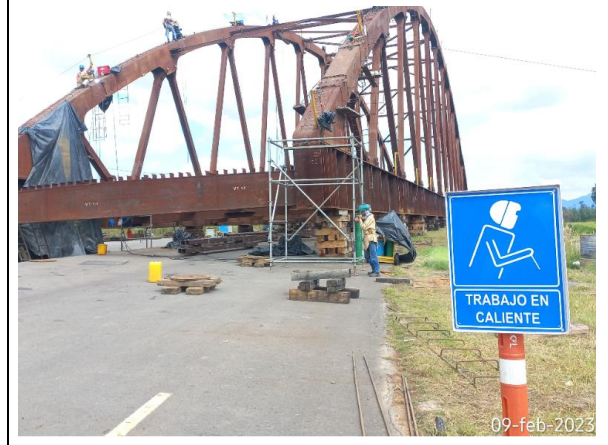
FOTOGRAFÍA N°	34	FECHA:	9-feb.-23
UF3, Sector Cuemavaca: Trabajo en caliente por aplicación de soldadura en construcción y conformación de puente vehicular

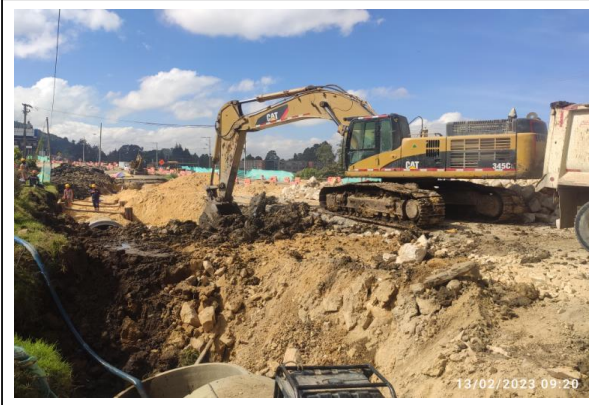
FOTOGRAFÍA N°	35	FECHA:	13-feb.-23
---------------	----	--------	------------

UF1, K2+460; Trabajo de excavación mecánica para instalación de tubería

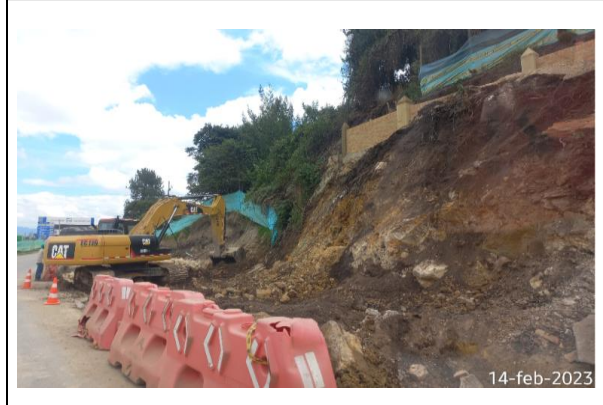
FOTOGRAFÍA N°	36	FECHA:	14-feb.-23
---------------	----	--------	------------

UF1, K1+980: Trabajo de excavación mecánica para conformación de talud

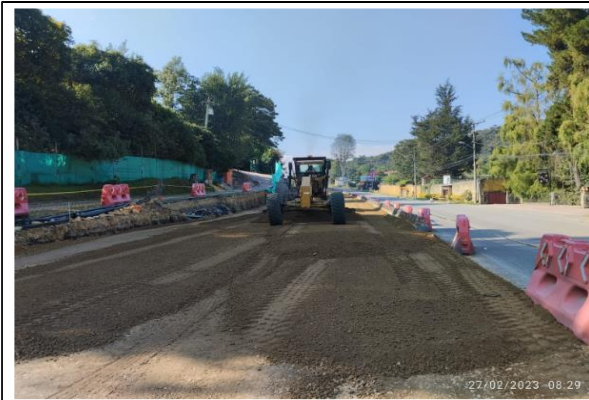
FOTOGRAFÍA N°	37	FECHA:	27-feb.-23
---------------	----	--------	------------

UF1, K1+080: Trabajos de descargue de material y nivelación de capas de suelo

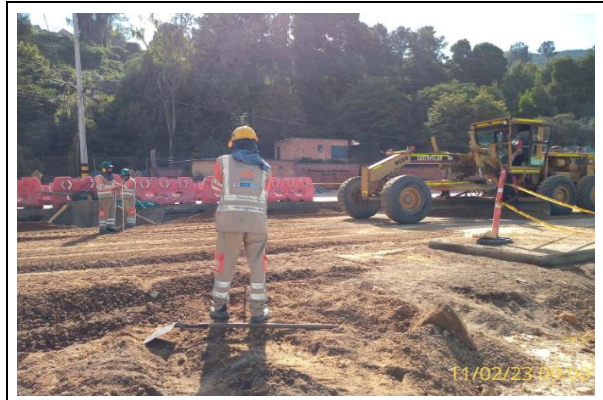
FOTOGRAFÍA N°	38	FECHA:	11-feb.-23
---------------	----	--------	------------

UF1, K1+890: Trabajos de descargue de material y nivelación de capas de suelo

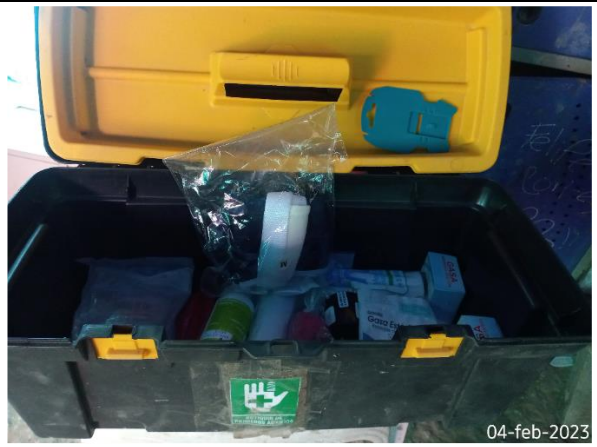
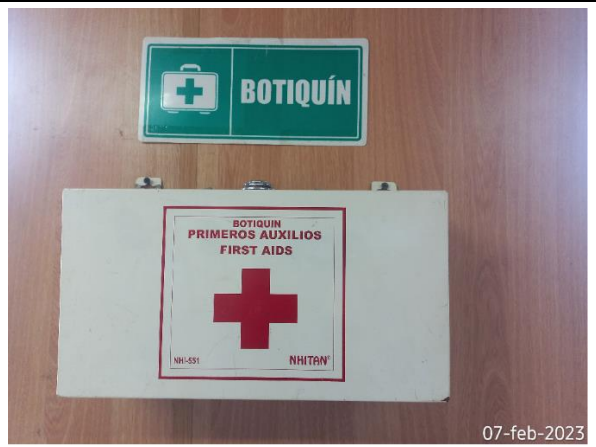
FOTOGRAFÍA N°	47	FECHA:	4-feb.-23
Se dispone de botiquín de primeros auxilios en campamentos y oficinas para la atención de lesionados en caso de ser necesario			
FOTOGRAFÍA N°	48	FECHA:	7-feb.-23
Se dispone de botiquín de primeros auxilios en campamentos y oficinas para la atención de lesionados en caso de ser necesario

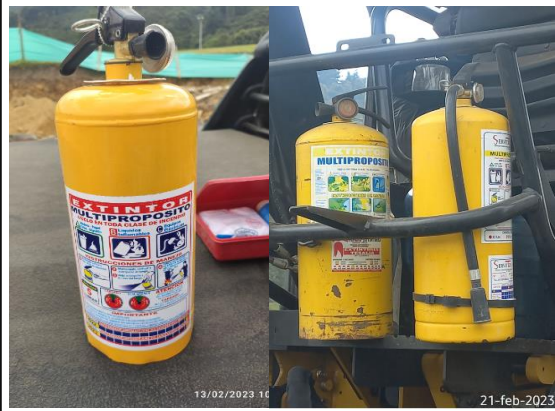
FOTOGRAFÍA N°	49	FECHA:	21-feb.-23
---------------	----	--------	------------

Disponibilidad de equipo extintor en maquinaria pesada y vehiculos de operación, para el control de incendio en caso de emergencia

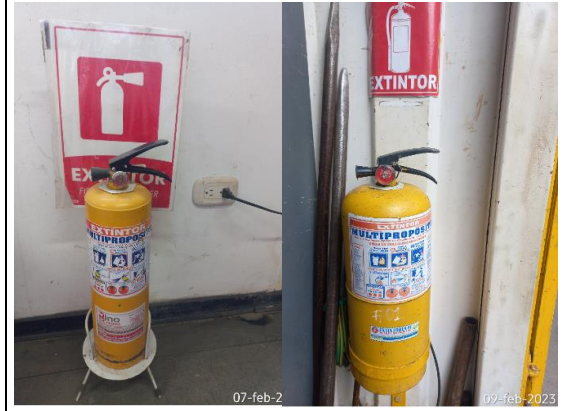
FOTOGRAFÍA N°	50	FECHA:	7-feb.-23
---------------	----	--------	-----------

Disponibilidad de equipo extintor en campamentos y oficinas, para el control de incendio en caso de emergencia

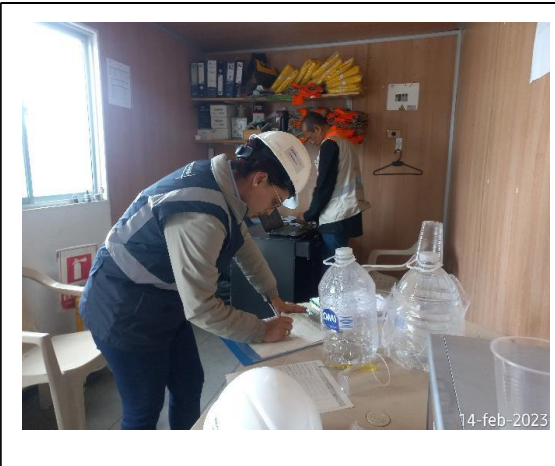
FOTOGRAFÍA N°	51	FECHA:	14-feb.-23
---------------	----	--------	------------

UF1, Inspección de seguridad y verificación de elementos de emergencia y condiciones de trabajo en áreas de intervención

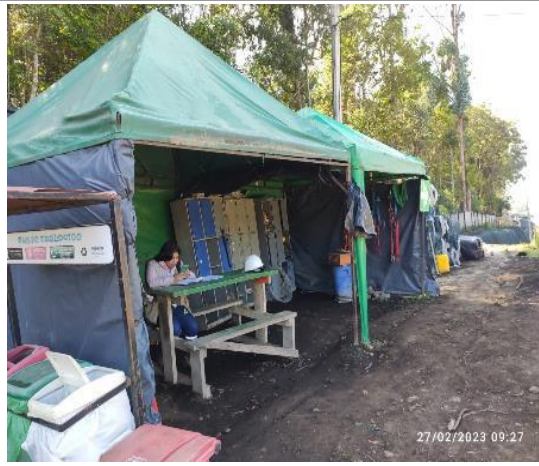
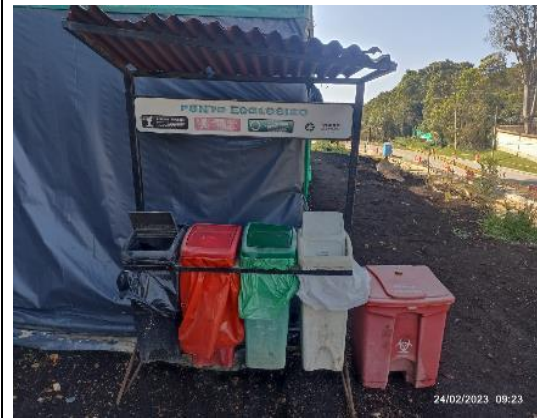
FOTOGRAFÍA N°	5	FECHA:	27/02/2023
DESCRIPCIÓN			
AB-05 Manejo de Locaciones Provisionales y Acopios Temporales			
Se cuenta con campamentos en cada uno de los frentes de obra los cuales cuentan con puntos ecológicos, botiquín, elementos de protección de personal, agua para hidratación, herramienta menor, puntos ecológicos, baños portátiles, entre otros.

FOTOGRAFÍA N°	6	FECHA:	24/02/2023
DESCRIPCIÓN			
AB-06 Manejo de Residuos Convencionales y Especiales			
Se presentan puntos ecológicos en los diferentes frentes de obra en la Unidad Funcional 1 dando cumplimiento a la Resolución 2184 del 2019.

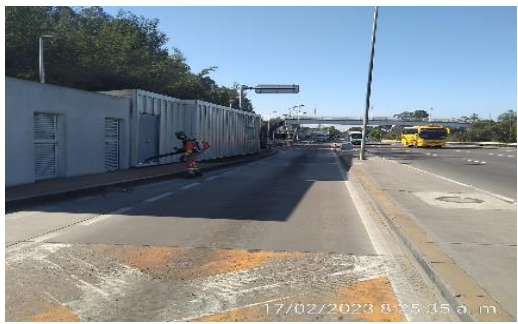
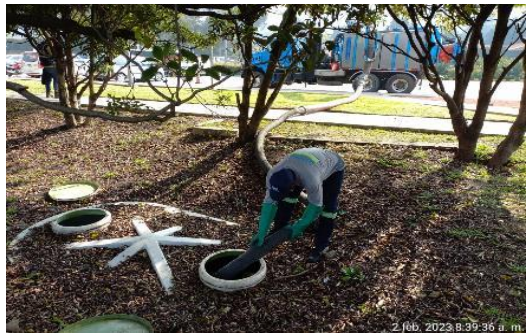
FOTOGRAFÍA N°	1	FECHA:	17/02/2023
DESCRIPCIÓN			
AB-06 Manejo de Residuos Sólidos Convencionales y Especiales Se realiza en la RN 45A04 PR2+200 Calzada Oriental la recolección de residuos, hojarasca del sector de la Estación de Pesaje en la UF 2			
FOTOGRAFÍA N°	2	FECHA:	2/02/2023
DESCRIPCIÓN			
AB-09 Manejo de Residuos Líquidos Domésticos e Industriales Se hace la recolección de aguas residuales domésticas del CCO ubicado en la UF 2 por medio de sistema tipo vector y las cuales son llevadas a un sitio autorizado

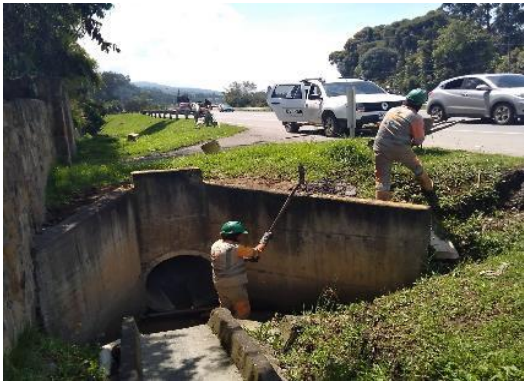
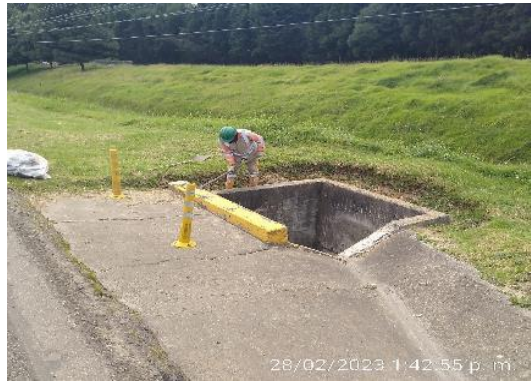
FOTOGRAFÍA°	3	FECHA:	20/02/2023
DESCRIPCIÓN			
PGH-3.1-08 Manejo de Aguas Superficiales. Se hace la limpieza de drenajes longitudinales en el PR 14+600 de la RN 55-01 en el costado oriental			
FOTOGRAFÍA°		FECHA:	28/02/2023
DESCRIPCIÓN			
PGH-3.1-08 Manejo de Aguas Superficiales. Se hace limpieza de obras y retiro de materia orgánica al entorno de las mismas, PR17+200, en la RN 5501 costado occidental

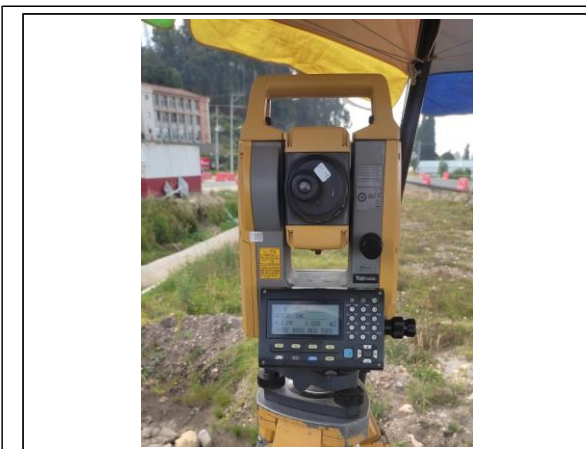
EQUIPO No.5 VERIFICADO	
Marca:	TOPCON
Modelo:	GM-50
Serial:	ZQ003335
Fecha de Calibración:	15/11/2022 - 15/05/2023
No. Certificado de calibración:	ZQ003335 – 15112022
Actividad:	Localización obras hidráulicas Unidad Funcional No. 1.
Resultado de verificación	Si cumple

FOTOGRAFÍA N°	0005	FECHA:	25-feb.-23
DESCRIPCIÓN			
Verificación de equipos de topografía. Estación GM-SERIES ZQ003335.

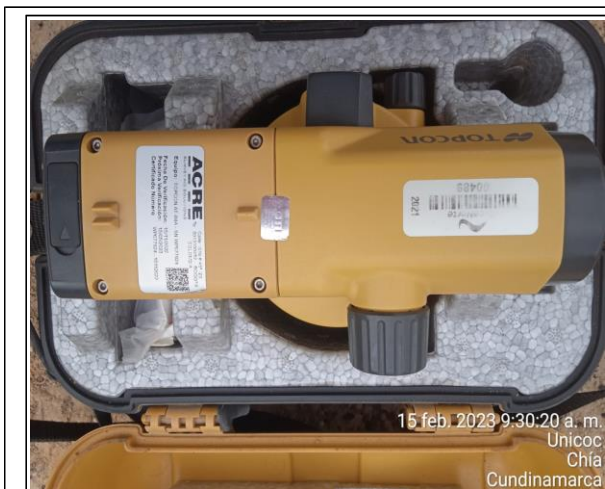
EQUIPO No.7 VERIFICADO	
Serial:	WP077924
Fecha de Calibración:	15/11/2022 - 15/05/2023
No. Certificado de calibración:	WP077924 – 15112022
Actividad:	Nivelación material granular Unidad Funcional No. 1.
Resultado de verificación	Si cumple.

FOTOGRAFÍA N°	0009	FECHA:	15-feb.-23
DESCRIPCIÓN			
Verificación de equipos de topografía. Nivel Topcon AT-B4A WP077924.

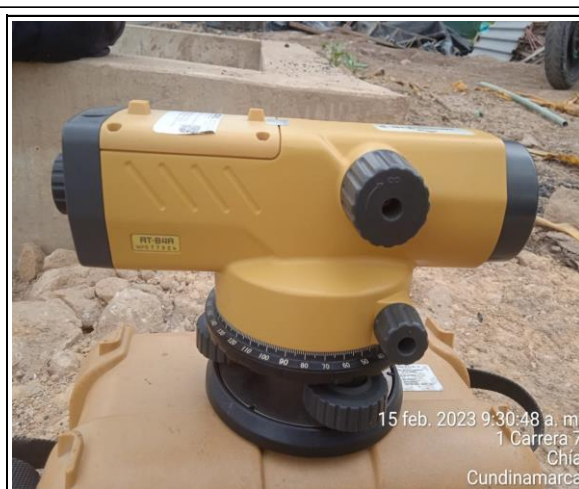
FOTOGRAFÍA N°	0010	FECHA:	15-feb.-23
DESCRIPCIÓN			
Verificación de equipos de topografía. Nivel Topcon AT-B4A WP077924.

EQUIPO No.8 VERIFICADO	
Equipo:	NIVEL DE PRECISIÓN
Marca:	TOPCON
Modelo:	AT-B4A

EQUIPO No.8 VERIFICADO	
Serial:	WP117751
Fecha de Calibración:	15/11/2022 - 15/05/2023
No. Certificado de calibración:	WP117751 – 15-11-2022
Actividad:	Nivelación de capas de asfalto Calzada Derecha Unidad Funcional No. 1.
Resultado de verificación	Si cumple.

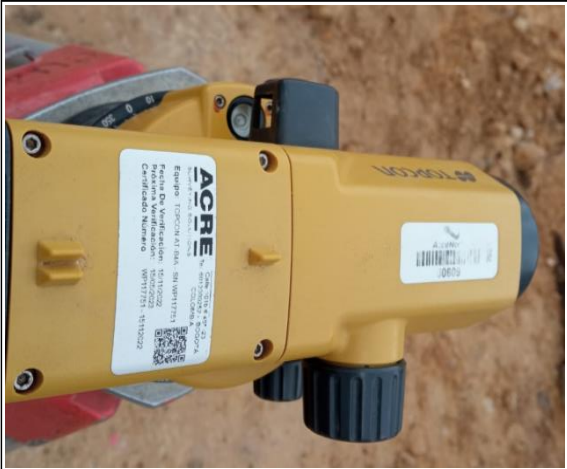
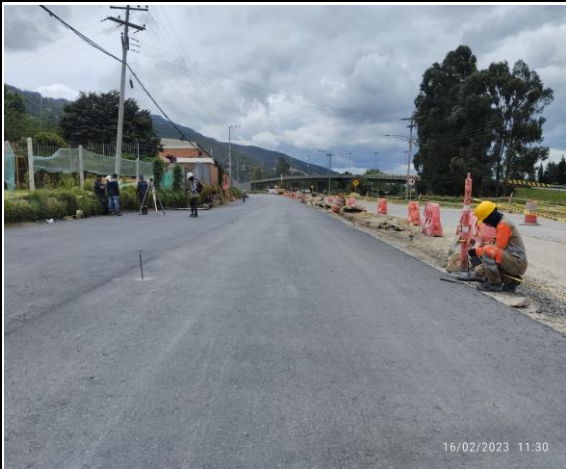
FOTOGRAFÍA N° 0011 FECHA: 16-feb.-23	FOTOGRAFÍA N° 0012 FECHA: 16-feb.-23
DESCRIPCIÓN	DESCRIPCIÓN
Verificación de equipos de topografía. Nivel Topcon AT-B4A WP117751.	Verificación de equipos de topografía. Nivel Topcon AT-B4A WP117751.

EQUIPO No.9 VERIFICADO	
Equipo:	NIVEL DE PRECISIÓN
Marca:	LEICA
Modelo:	NA-332

EQUIPO No.9 VERIFICADO	
Serial:	101332333972
Fecha de Calibración:	19/09/2022 - 19/03/2023
No. Certificado de calibración:	101332333972 – 19092022
Actividad:	Ubicación de niveles para instalación de pavimento asfáltico en calzada izquierda UF1.
Resultado de verificación	Si cumple.

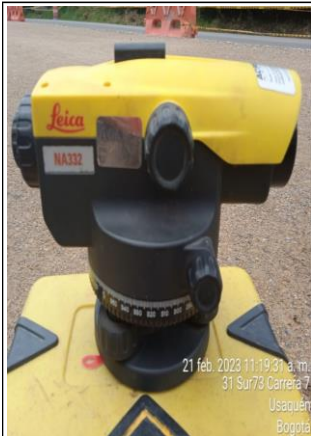
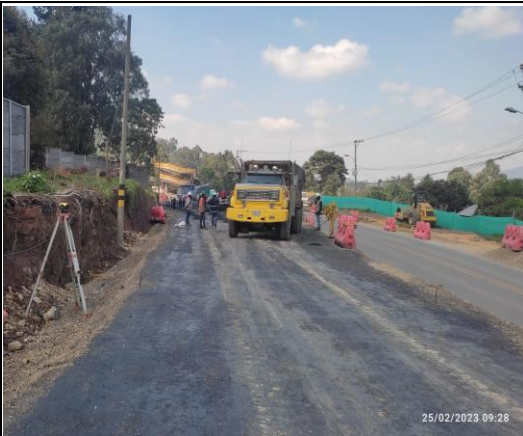
<p>25/02/2023 09:28</p>					
FOTOGRAFÍA N°	0013	FECHA:	21-feb.-23	FOTOGRAFÍA N°	0014	FECHA:	25-feb.-23
DESCRIPCIÓN				DESCRIPCIÓN			
Verificación de equipos de topografía. Nivel Leica NA332.				Verificación de equipos de topografía. Nivel Leica NA332.

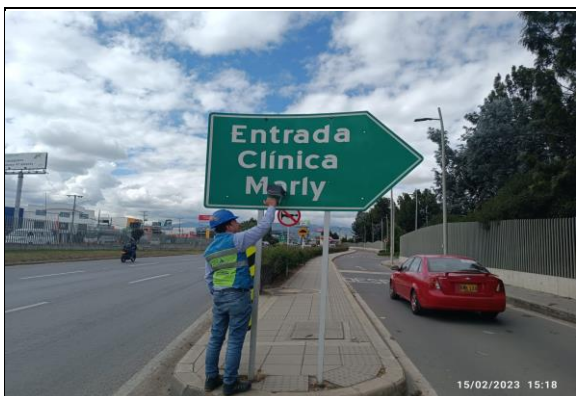
FOTOGRAFÍA N°	0011	FECHA:	15/02/2023
RN 45A04 Centro Chía - JR. Medición al indicador E11- Señalización Vertical

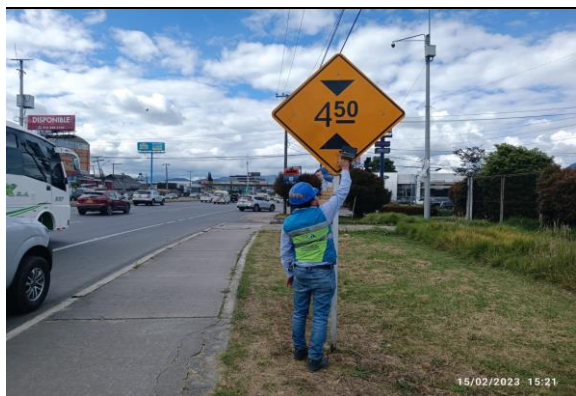
FOTOGRAFÍA N°	0012	FECHA:	15/02/2023
RN 45A04 Centro Chía - JR. Medición al indicador E11- Señalización Vertical

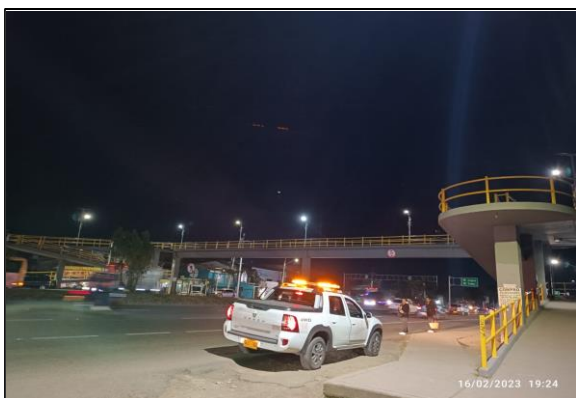
FOTOGRAFÍA N°	0013	FECHA:	16/02/2023
RN 45A04 PR11+300 Medición del Indicador Iluminación Puente peatonal Fibrit.

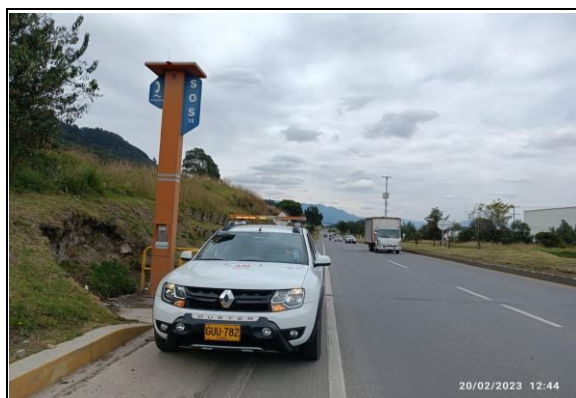
FOTOGRAFÍA N°	0014	FECHA:	20/02/2023
RN 45A04, 45ACNA, 45ACNB Verificación comunicación por medio de postes SOS con radioperadores en CCO.

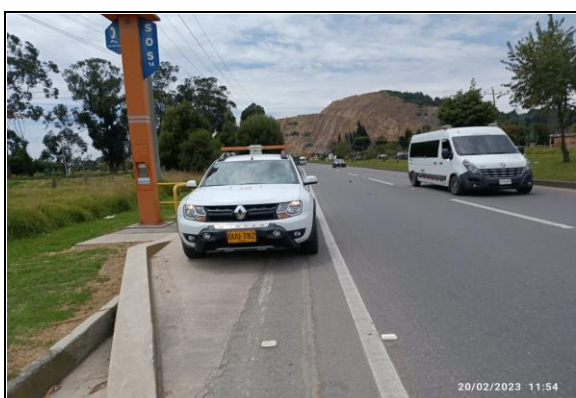
FOTOGRAFÍA N°	0015	FECHA:	20/02/2023
RN 45A04, 45ACNA, 45ACNB Verificación comunicación por medio de postes SOS con radioperadores en CCO.

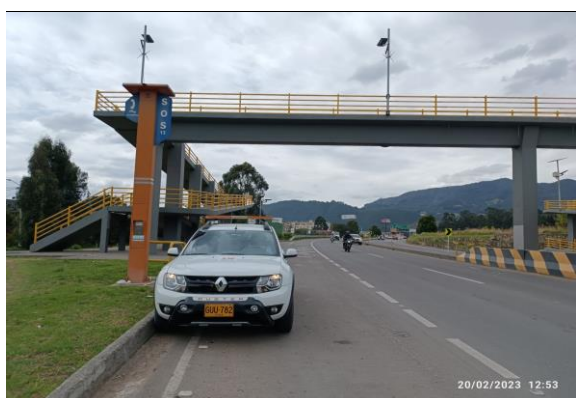
FOTOGRAFÍA N°	0016	FECHA:	20/02/2023
RN 45A04, 45ACNA, 45ACNB Verificación comunicación por medio de postes SOS con radioperadores en CCO.

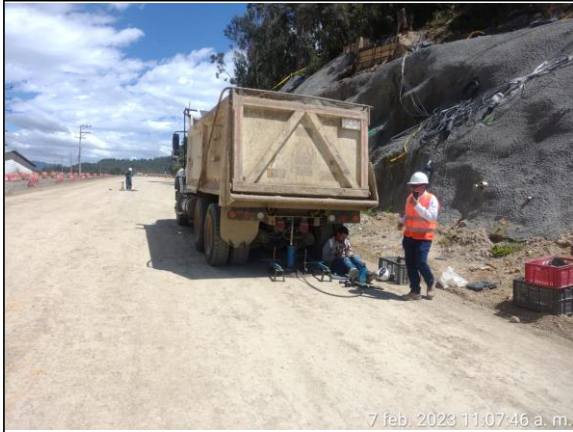
FOTOGRAFÍA N°	0023	FECHA:	07/02/2023
Desarrollo de ensayos de verificación para la conformación de calzada oriental sector Finandina

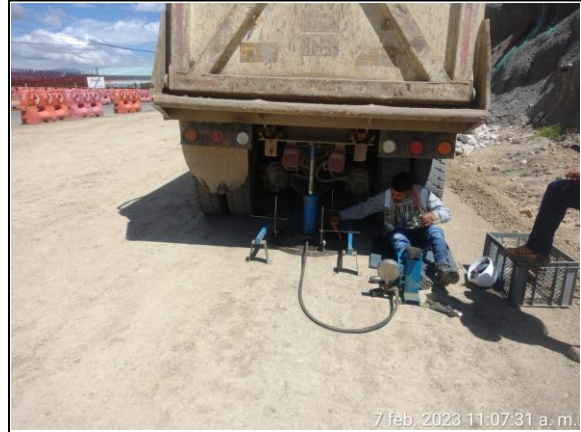
FOTOGRAFÍA N°	0024	FECHA:	07/02/2023
Desarrollo de ensayos de verificación para la conformación de calzada oriental sector Finandina
