CONTRATO DE INTERVENTORÍA No. 205 DE 2017

INTERVENTORÍA INTEGRAL QUE INCLUYE, PERO NO SE LIMITA A LA INTERVENTORÍA TÉCNICA, ECONÓMICA, FINANCIERA, CONTABLE, JURÍDICA, ADMINISTRATIVA, OPERATIVA, MEDIOAMBIENTAL Y SOCIO-PREDIAL DEL CONTRATO DE CONCESIÓN BAJO UN ESQUEMA DE ASOCIACIÓN PÚBLICO PRIVADA DE INICIATIVA PRIVADA, QUE SE DERIVE DEL PROCESO DE SELECCIÓN VJ-VE-APP-IPV-SA-008-2016, CORRESPONDIENTE AL CORREDOR DENOMINADO “ACCESOS NORTE A LA CIUDAD DE BOGOTÁ D.C.”

CONSORCIO ETSA – SIGA

INFORME MENSUAL DE INTERVENTORÍA No. 80 V0

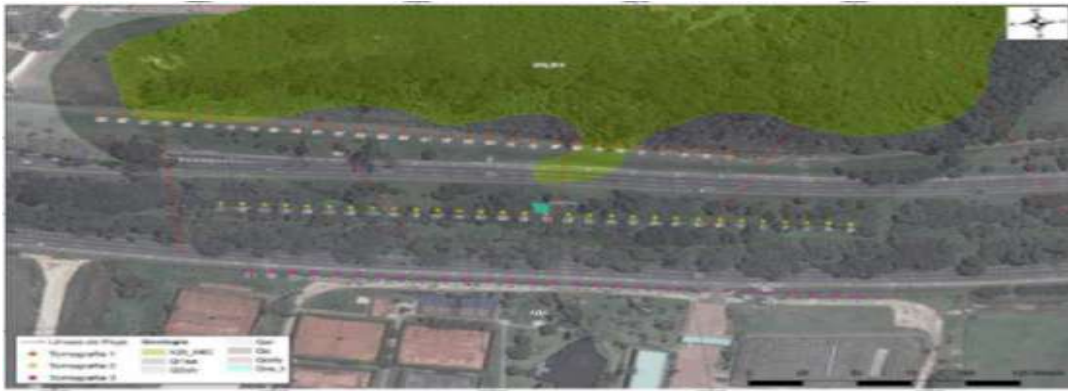
Gráfico 3 Localización General - Puente Manantial – UF2

Este puente vehicular fue construido por Accenorte S.A.S, correspondiente a la construcción de la Unidad Funcional 2. Esta estructura se construyó a nivel de la calzada oriental con una longitud de 50 metros y un ancho de 4.65 metros, se utilizó como parte de la ampliación de la calzada, ubicado en el K0+348.55 al K0+403.55, diseñado para proteger el nacimiento de agua existente en este sector. Se inició la construcción del puente con el pilotaje del estribo No 1 el 21 de agosto de 2018 y finalizó con la prueba de carga realizada en el mes de octubre de 2020.

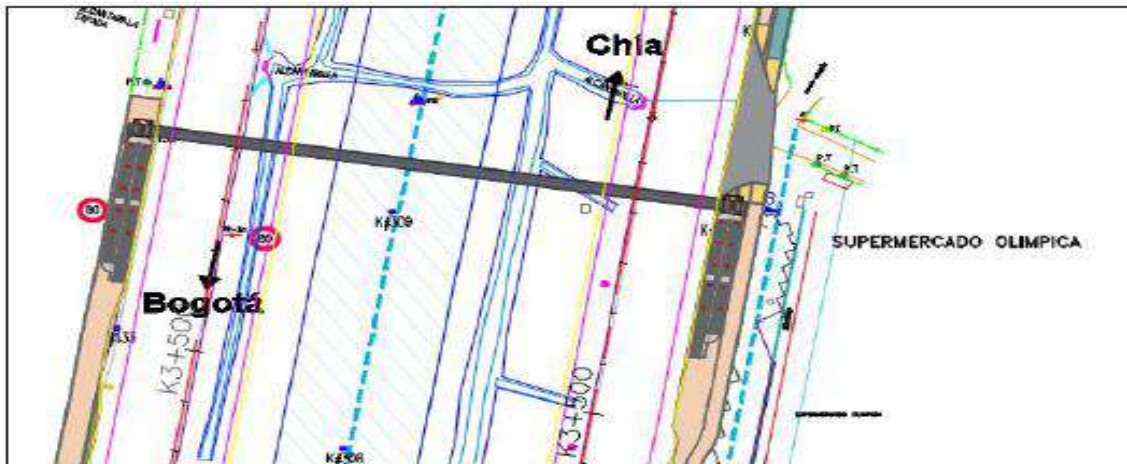
Gráfico 28 Planta General Puente Peatonal Olímpica- Puente No 5-

En las siguientes figuras se presenta la planta y sección transversal del puente peatonal.

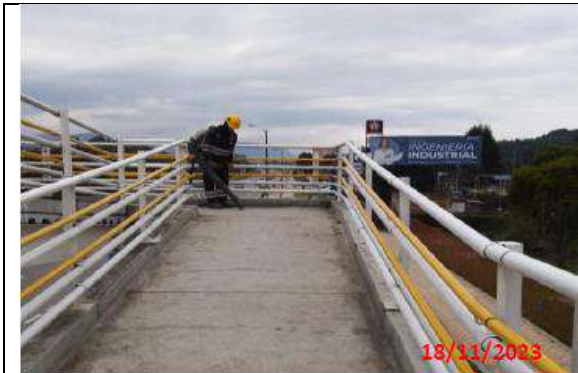
FOTOGRAFÍA N°	0023	FECHA :	18-nov-23
----------------------	------	----------------	-----------

DESCRIPCIÓN			
Puente Peatonal Unicoc: Vista general. Mantenimiento.

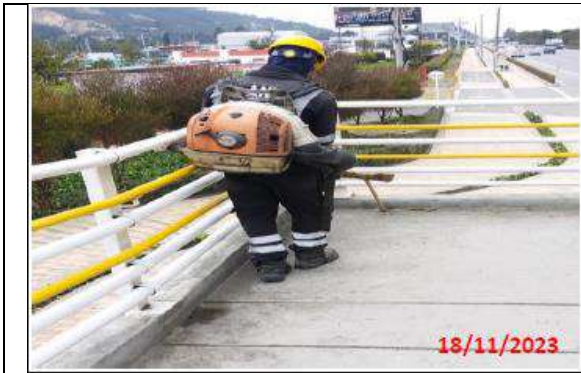
FOTOGRAFÍA N°	0024	FECH:	18-nov-23
----------------------	------	--------------	-----------

DESCRIPCIÓN			
Puente Peatonal Unicoc: Vista general. Mantenimiento

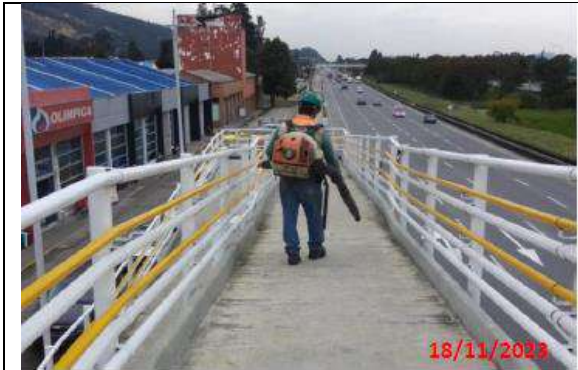
FOTOGRAFÍA N°	0025	FECHA:	18-nov-23
----------------------	------	---------------	-----------

DESCRIPCIÓN			
Pasarela–Puente Peatonal Olímpica: Vista General. Mantenimiento.

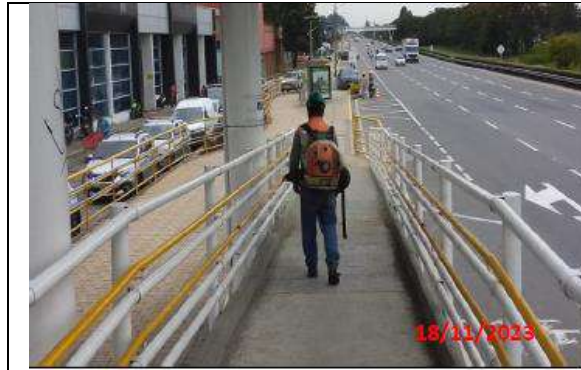
FOTOGRAFÍA N°	0026	FECH:	18-nov-23
----------------------	------	--------------	-----------

DESCRIPCIÓN			
Puente Peatonal Olímpica: Vista General. Mantenimiento.

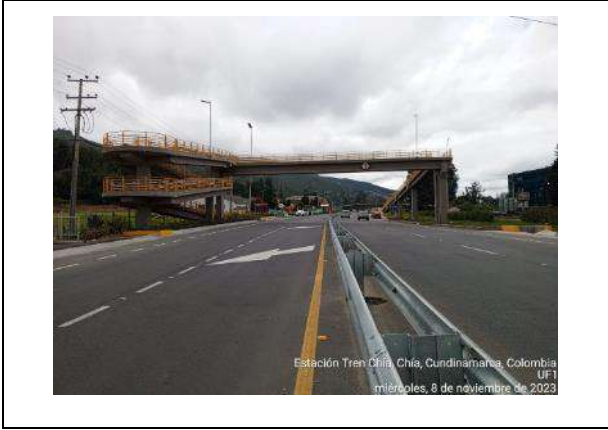
Actividades Pendientes: Terminar los acabados en módulos de inicio y adecuación de espacio público.

FOTOGRAFÍA N°	0037	FECHA	08-Nov-23	FOTOGRAFÍA N°	0038	FECH:	08-Nov-23
DESCRIPCIÓN				DESCRIPCIÓN			
Puente Peatonal La Caro: Vista general				Puente Peatonal La Caro: Vista general

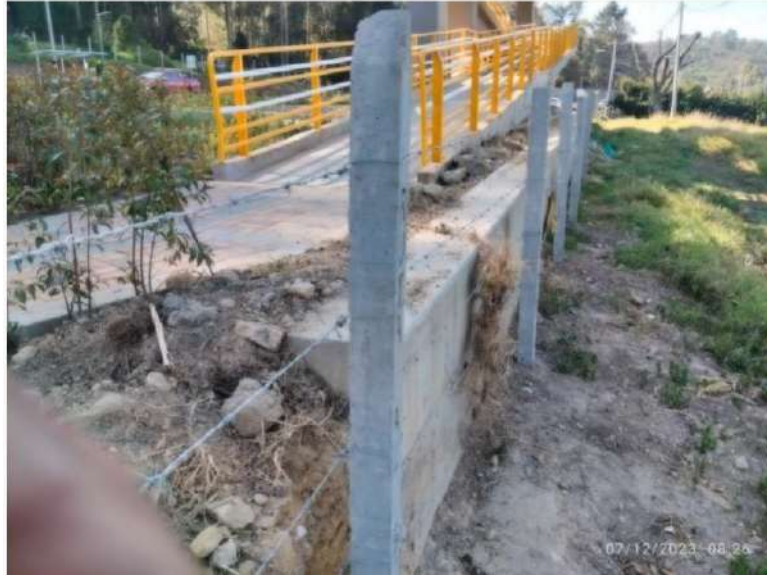
FOTOGRAFÍA N°	0042	FECHA:	07-dic -23
DESCRIPCIÓN			
Muros de contención costado oriental Puente Peatonal Rochester.

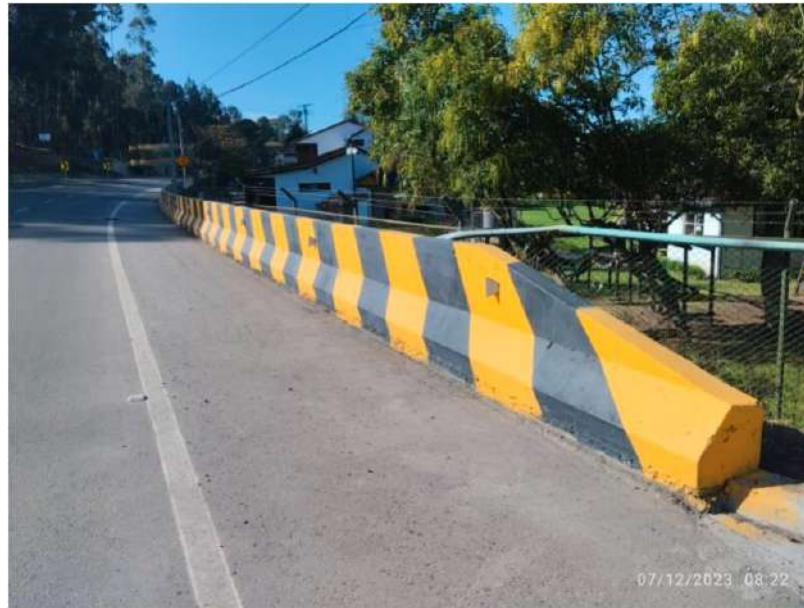
Se finalizó la construcción del muro de contención con el vaciado de concreto de la zarpa y vástago para muro tipo 1 y tipo 2 con una longitud aproximada de 80 metros lineales. Igualmente se terminó la construcción del filtro en la zona posterior, al vástago. Se realizó conformación de vía. Finaliza construcción de barrera de tráfico, en el presente periodo del mes de septiembre de 2023 finalizó la demarcación. En el presente periodo no se realizan actividades.

FOTOGRAFÍA N°	0044	FECHA:	07-dic -23
DESCRIPCIÓN			
Muros de contención del K1+625-K1+700-Costado de vástago Occidental

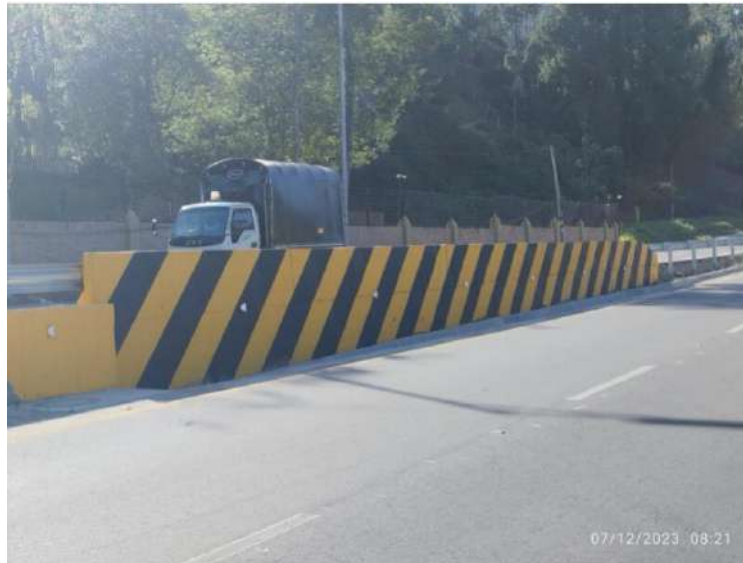
Se finaliza la construcción del muro de contención con el vaciado de concreto de la zarpa y vástago para muro tipo 2 con una longitud aproximada de 20 metros lineales. En el periodo del mes septiembre de 2023 y en el presente periodo se terminó la demarcación y terminales de defensa metálica que rematan en este muro.

FOTOGRAFÍA N°	0045	FECHA:	07-dic -23
DESCRIPCIÓN			
Muros de contención del K1+770-K1+790 – Separador. Muro Tipo 2.

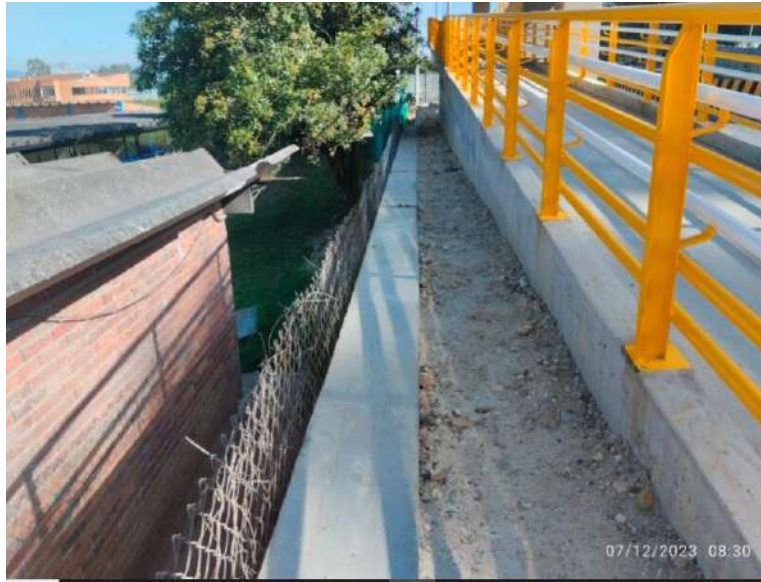
Se termina construcción de filtro lateral y se conforma la vía. Termina construcción de barrera de tráfico, en el periodo del mes de septiembre de 2023 y en el presente periodo no se realizan actividades.

FOTOGRAFÍA N°	0046	FECHA:	07-dic -23
DESCRIPCIÓN			
Muros de contención del K1+365-K1+410.

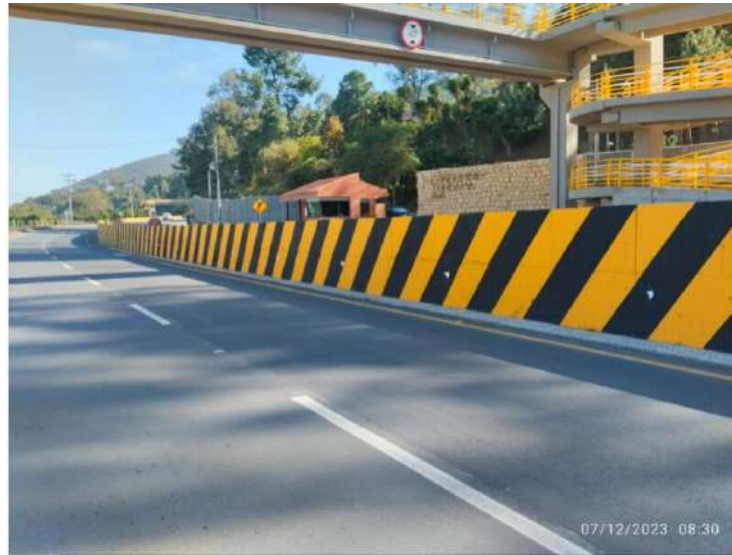
Se realizó conformación de vía en módulos terminados. Se terminó la construcción de las zarpas y vástagos de los muros de contención tipo 1 y tipo 2 en el separador central, acorde al diseño. Finaliza construcción de barrera de tráfico y finaliza demarcación en el mes de septiembre de 2023. En el presente periodo no se realizan actividades.

FOTOGRAFÍA N°	0047	FECHA:	07-dic -23
DESCRIPCIÓN			
Muros de contención del K0+830-K1+060.

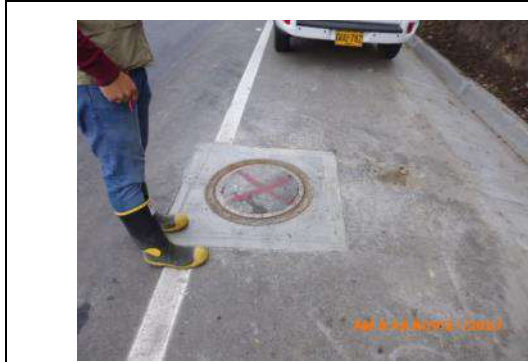
FOTOGRAFÍA N°	0001	FECHA:	21-Nov-23
DESCRIPCIÓN			
Infraestructura del Operador ETB S.A. ESP.

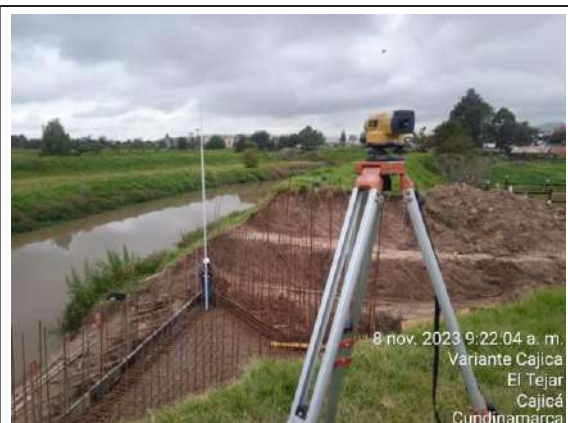
FOTOGRAFÍA N°	0003	FECHA:	8-nov.-23
DESCRIPCIÓN			
Verificación de niveles para concreto de limpieza y aceros de refuerzo, para cabezal de obra hidráulica (Predio el Redil) Abscisa PR4+900. U.F.4.

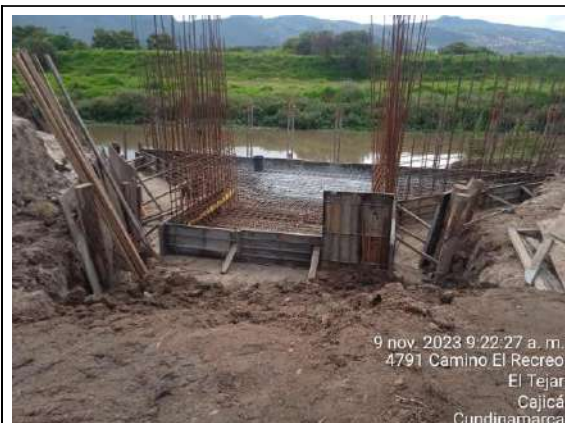
FOTOGRAFÍA N°	0004	FECHA:	9-nov.-23
DESCRIPCIÓN			
Verificación de estado de avance y replanteo de puntos para estructura de acero para cabezal de obra hidráulica (Predio el Redil) Abscisa PR4+900.

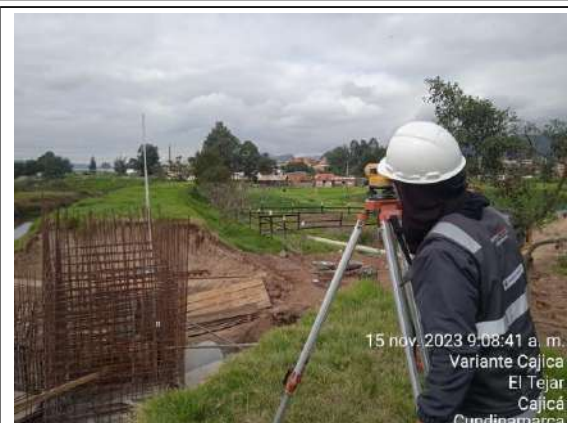
FOTOGRAFÍA N°	0005	FECHA:	15-nov.-23
DESCRIPCIÓN			
Verificación de niveles para cota lomo de tubería en concreto para cabezal y losa de descole en obra hidráulica, predio el Redil Abscisa PR4+900.

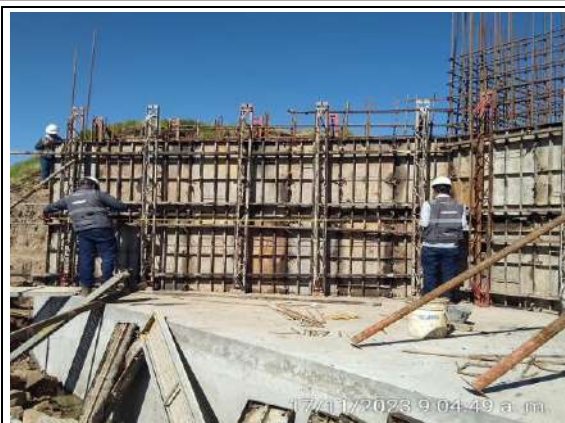
FOTOGRAFÍA N°	0006	FECHA:	17-nov.-23
DESCRIPCIÓN			
Verificación de dimensiones para muros de cabezal, de descole de obra hidráulica Predio el Redil PR4+900, Unidad Funcional No 4.

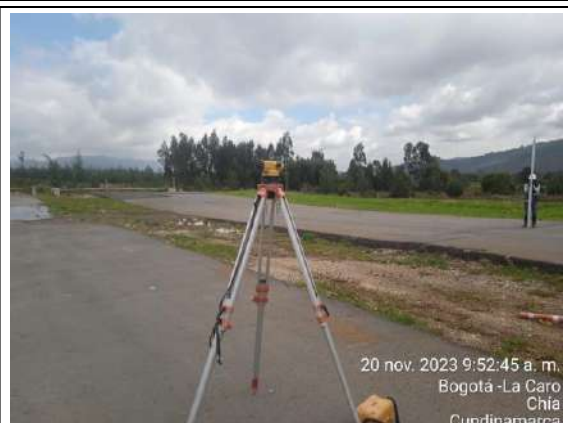
FOTOGRAFÍA N°	0007	FECHA:	20-nov.-23
DESCRIPCIÓN			
Control de asentamientos en Calzadas: Norte y Sur del K1+690 al K1+800 (Zona de geobloques). Unidad Funcional No 3

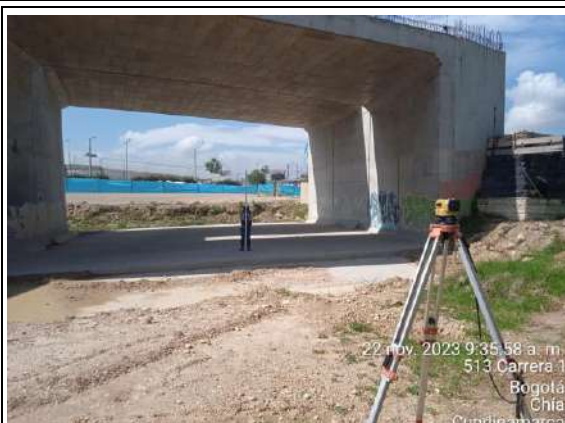
FOTOGRAFÍA N°	0008	FECHA:	22-nov.-23
DESCRIPCIÓN			
Control de asentamientos en placas inferiores de Box Couvert 1 y 2 Intersección Número UF3.

La Interventoría mediante comunicación 5143.013ANI-OP-2206-2021 con consecutivo ANI No 20214091298252 del 8 de noviembre de 2021, reitero al Concesionario que se siguen presentando asentamientos y daños sustanciales en las estructuras de concreto reforzado de los boxculvert's 1 y 2 de la intersección del Humero, además se reiteró lo manifestado en la comunicación 5143.013ANI-OP-1995-2021.

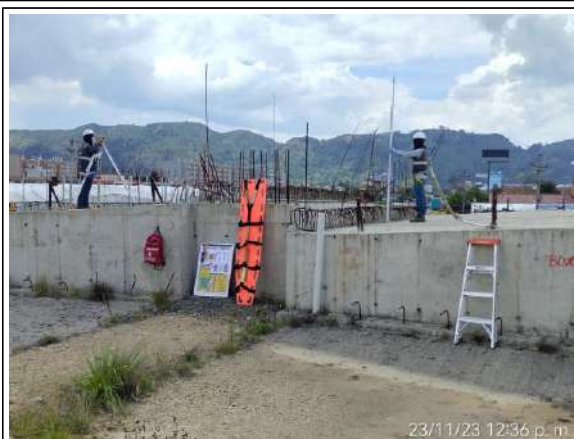
FOTOGRAFÍA N°	0009	FECHA:	23-nov.-23
DESCRIPCIÓN			
Control de asentamientos en placas superiores de Box Couvert 1 y 2 Intersección Húmero UF3.

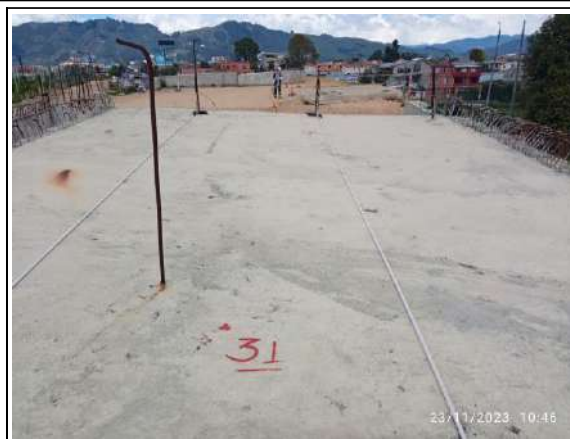
FOTOGRAFÍA N°	0010	FECHA:	23-nov.-23
DESCRIPCIÓN			
Inspección visual de posibles fisuras en placas superiores de Box Couvert 1 y 2 Intersección Húmero UF3.

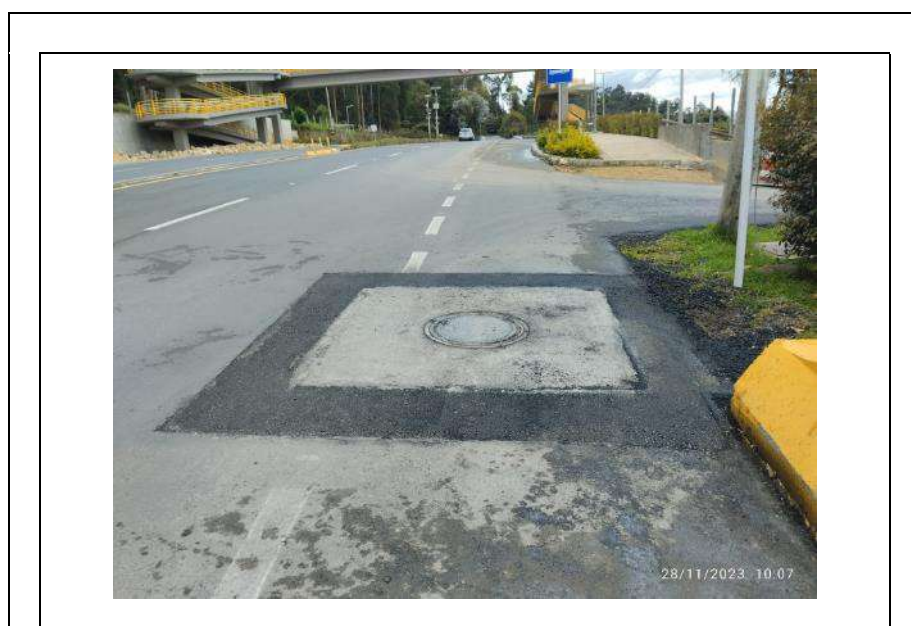
NIVELACIÓN DE CAJAS DE LAS REDES SECAS: se realizó la nivelación de las cajas de las redes secas en toda la unidad funcional, tanto las cajas de la red Codensa como la red de ETB quedando pendientes 4 cajas por nivelar.

FOTOGRAFÍA N°	0001	FECHA:	28-nov -23
DESCRIPCIÓN			
Nivelación de cajas red Codensa K3+750 Calzada occidental

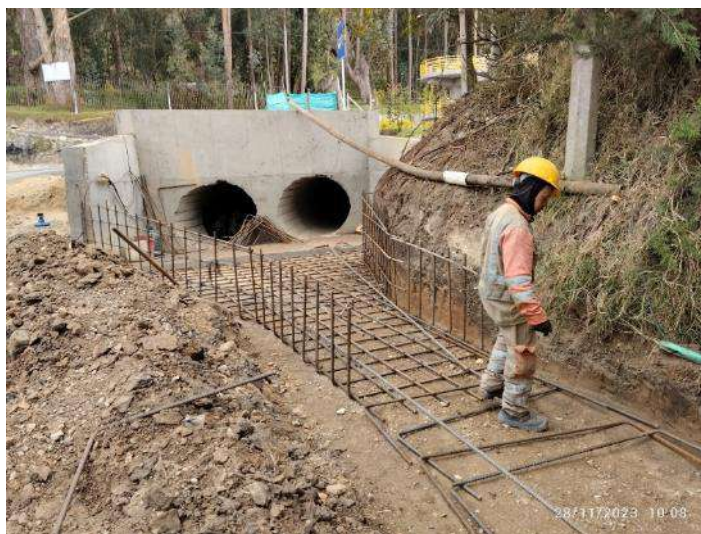
ADECUACIÓN DE DESCOLES EN OBRAS HIDRÁULICAS: se continúa con la adecuación de los descoles de las obras hidráulicas construidas a lo largo de la unidad funcional, se han realizado algunos canales en concreto para encausar el descole de las obras y se han conformado los canales en tierra existentes.

FOTOGRAFÍA N°	0003	FECHA:	28-nov -23
DESCRIPCIÓN			
K1+610, construcción canal rectangular, descole red alcantarillado obra 6, calzada izquierda, M.I.

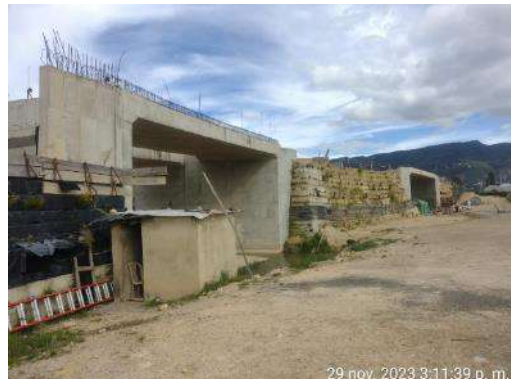
FOTOGRAFÍA N°	0007	FECHA:	29-Nov-23
DESCRIPCIÓN			
Inyección de lechada, perforación 12, costado occidental box 1, sector humero UF3.

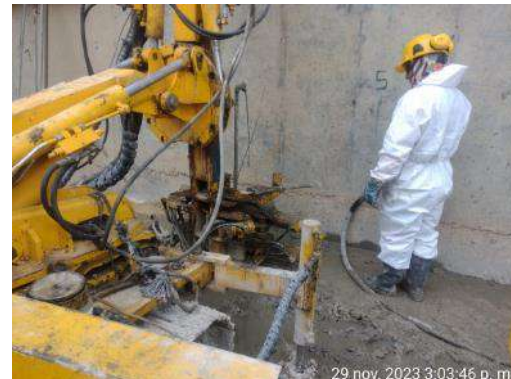
FOTOGRAFÍA N°	0008	FECHA	29-Nov-23
DESCRIPCIÓN			
Inyección de lechada, perforación 12, costado occidental box 1, sector humero.

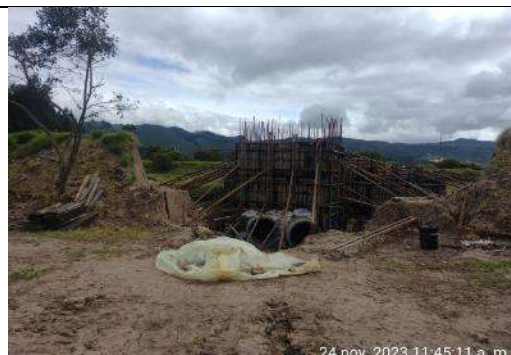
El concesionario continuó con la ejecución de la construcción del descole de la obra Hidráulica en el predio El redil de la ruta 45ACNA en el PR 4+900, se realizó la instalación de los aceros para las aletas y muro de descole de la obra junto al Río Bogotá, se vació la losa inferior del descole y se formaleteó la obra para culminar la fundida.

FOTOGRAFÍA N°	0009	FECHA:	24-Nov-23
DESCRIPCIÓN			
Obra hidráulica PR4+900 Predio el Redil, ruta 45ACNA

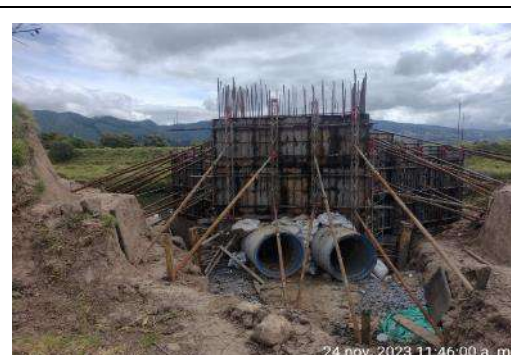
FOTOGRAFÍA N°	0010	FECHA	24-Nov-23
DESCRIPCIÓN			
Obra hidráulica PR4+900 Predio el Redil, ruta 45ACNA.

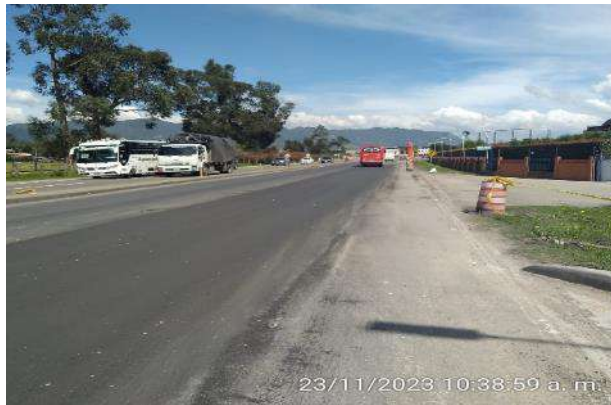
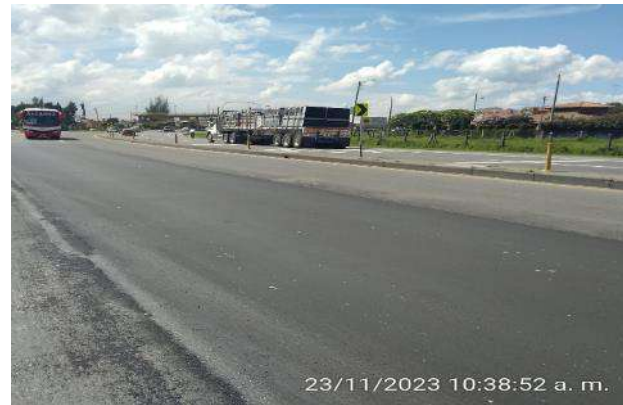
Durante el periodo correspondiente al mes de noviembre de 2023 en los diferentes recorridos que realiza esta interventoría, se logró identificar la ejecución de labores de parcheo en la ruta 45ACNA entre el PR04+450 al PR05+300 – calzada occidental y en algunos sectores de la ruta 45A04 PR06+300, calzada occidental, y en la ruta 5501 en el PR20+800 calzada oriental – carril de baja, así mismo ejecutó labores de fresado en la ruta 45ACNA, calzada oriental carril de baja, entre PR1+550 al PR1+850.

FOTOS 1 y 2: Actividades de fresado y reposición de carpeta de rodadura, ejecutadas en la ruta 45ACNA, Variante Cajicá calzada oriental, carril de baja, noviembre de 2023.

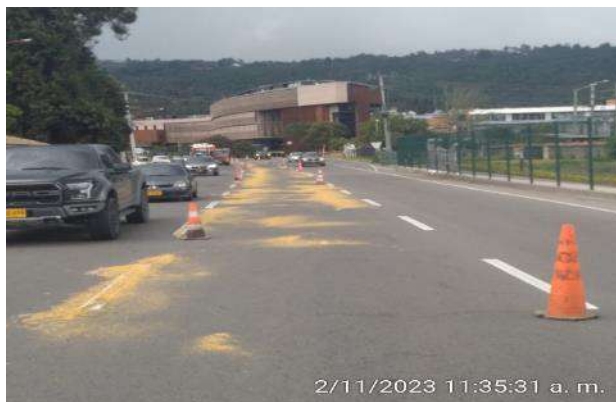
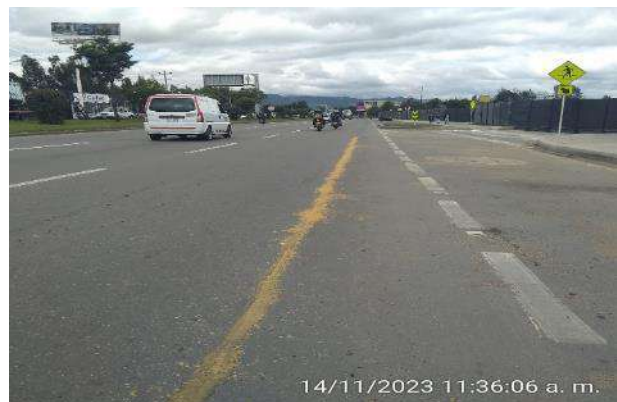
FOTOS 3 y 4: Actividades de sello de fisuras, ejecutadas en la ruta 45A04, PR07+100 y PR08+200 calzada oriental, carriles de media y de baja, noviembre de 2023.

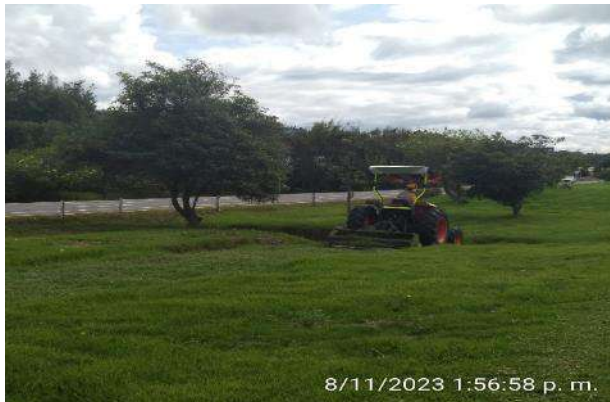
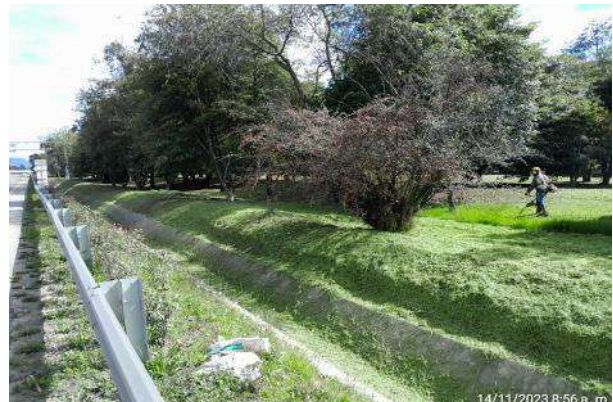
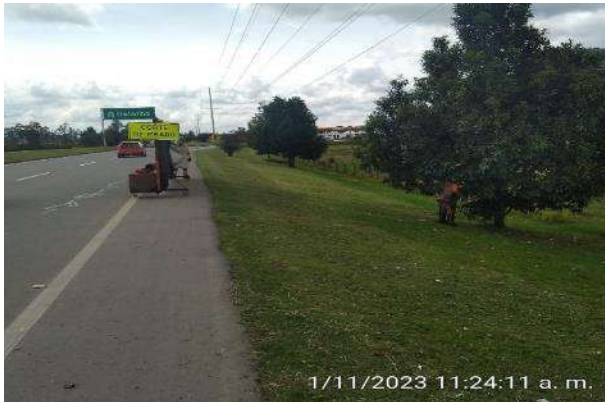
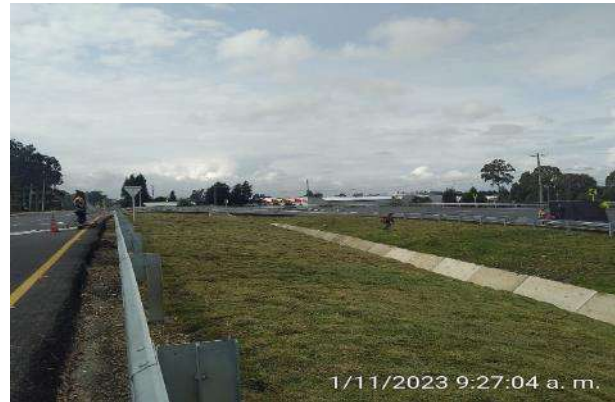
FOTOS: 5 – 6 - 7 y 8: Actividades de rocería, por las Rutas 5501 y 45A04, ejecutando labores por separadores, glorietas y costados de las rutas concesionadas.

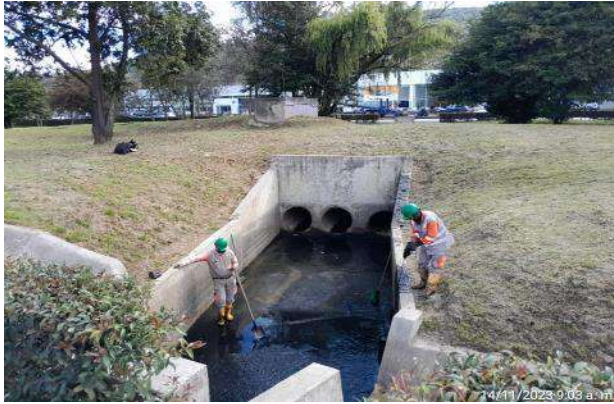
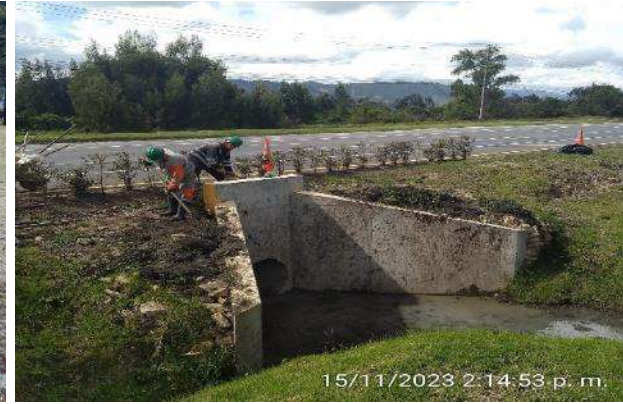
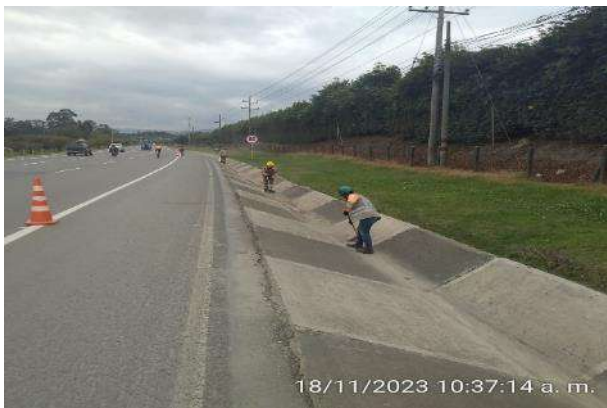
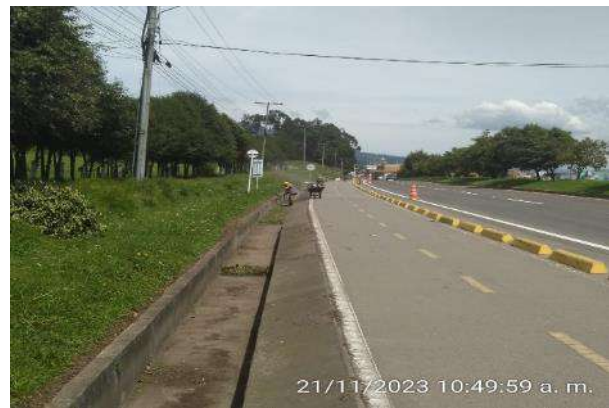
Durante el último mes de noviembre de 2023, el Concesionario, atendió de manera inmediata las observaciones emitidas de forma permanente por esta Interventoría en los diferentes recorridos que se ejecutan, alcanzando a realizar la limpieza de las diferentes obras de arte que se habían detectado, apoyándose con equipos de motobomba para algunos casos muy puntuales, logrando evacuar las aguas que en algún momento afectaron la circulación de vehículos por el sector mencionado.

FOTOS 9 – 10 – 11 y 12: Actividades de limpieza de drenajes, zanjas de coronación, vallados y cunetas, actividades ejecutadas por las Rutas 5501 y Ruta 45A04.

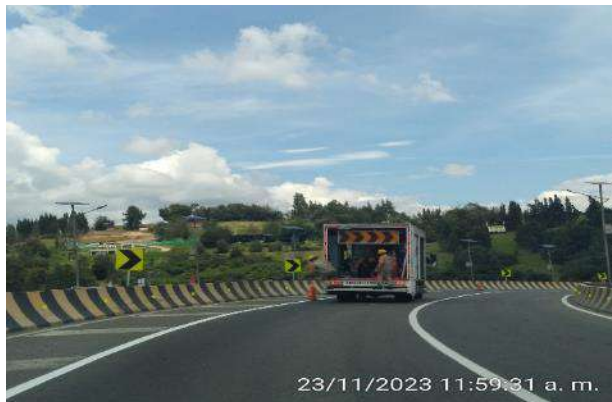
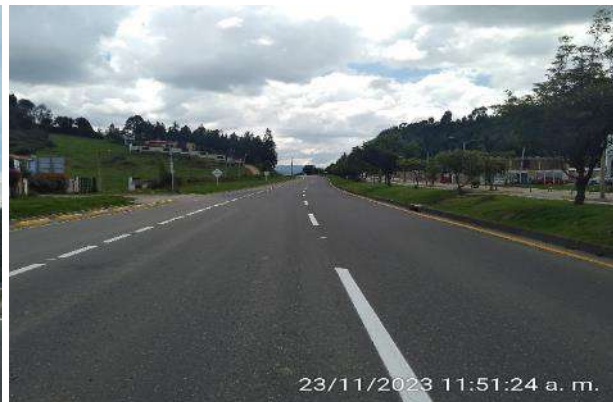
FOTOS 13 y 14: Actividades de repinte de líneas segmentadas y de borde, ruta 45ACNB y 45A04, calzadas oriental y occidental, vía Zipaquirá y Variante Portachuelo.

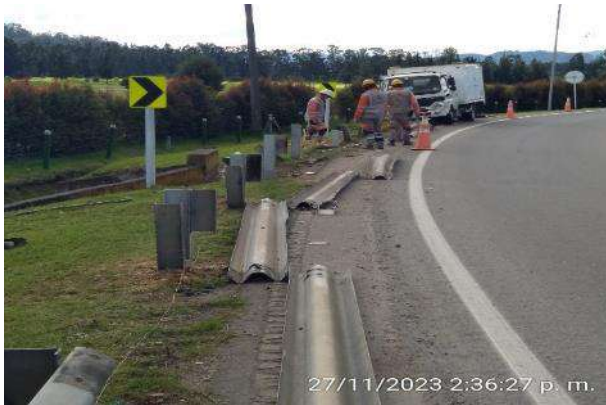
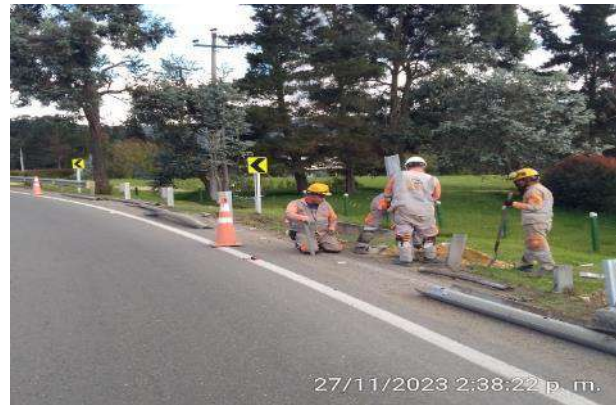
Así mismo, durante el último mes de noviembre se evidenció labores de mantenimiento a elementos de defensas metálicas que habían sido impactadas en la ruta 5501 calzada oriental – costado oriental, PR15+800 – Intercambiador Briceño I. De igual manera, durante este citado periodo mensual de octubre se realizan labores de reposición de algunos pernos y separadores que han sido hurtados, como el lavado y ajuste a elemento de captafaros.

FOTOS 15 y 16: Actividades de cambio y mantenimiento de defensas metálicas y captafaros, ruta 5501, calzada oriental sector Intercambiador Briceño I.

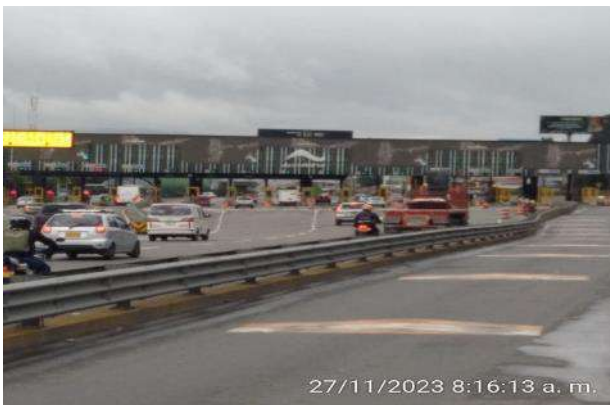
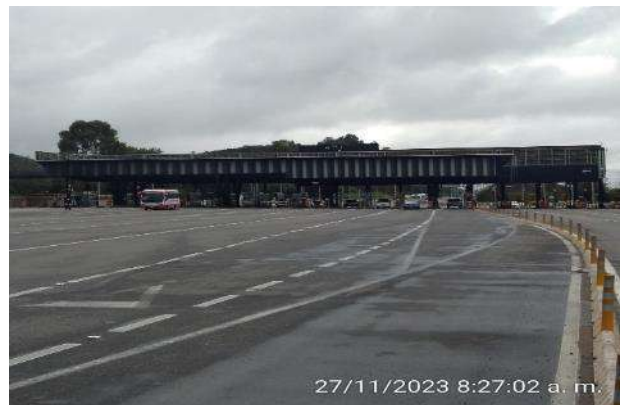
FOTOS 19 y 20. Estación de peaje Andes conformada por dieciséis carriles, dos exclusivos para vehículos de carga, uno para motocicletas, cuatro para pago electrónico y el restante para todo tipo de vehículo y forma de pago, ubicada en la Autopista Norte - calzada oriental, PR02+650.

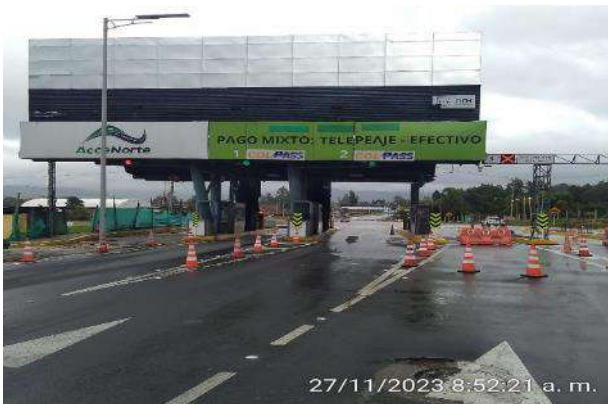
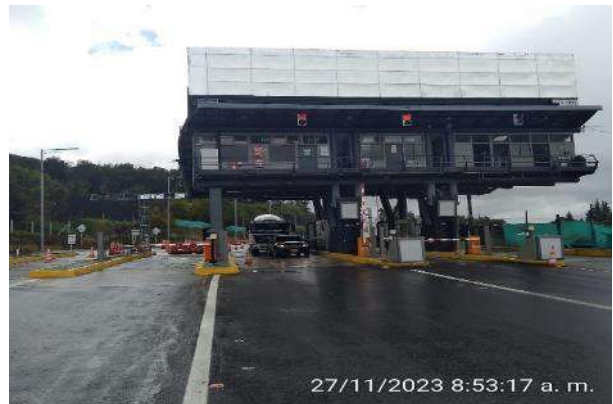
FOTOS 21 y 22: Estación de peaje Fusca, ubicada en la vereda del mismo nombre del Municipio de Chía, carrera séptima, estación que solamente realiza recaudo en el sentido sur – norte, saliendo de Bogotá.

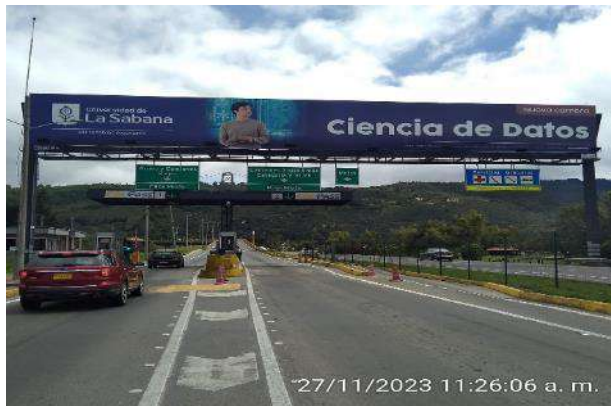
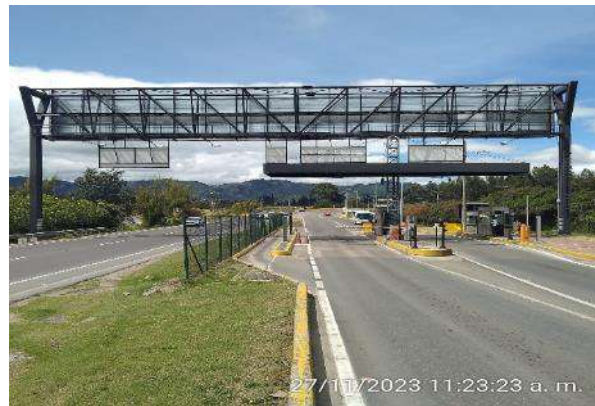
FOTOS 21 y 22: Estación de peaje Unisabana. Anteriormente denominada estación de peaje Variante Teletón, estación que realiza recaudo solamente a vehículos de carga categorías V, VI y VII.

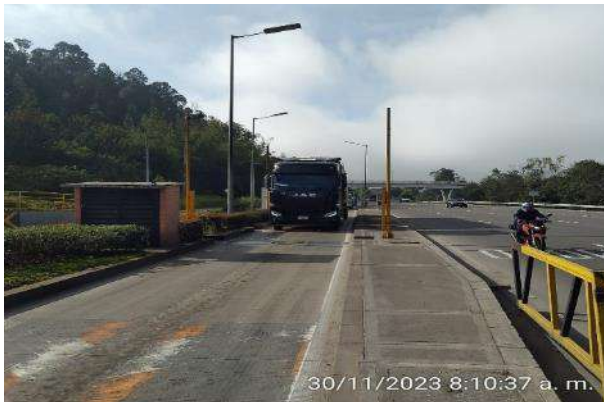
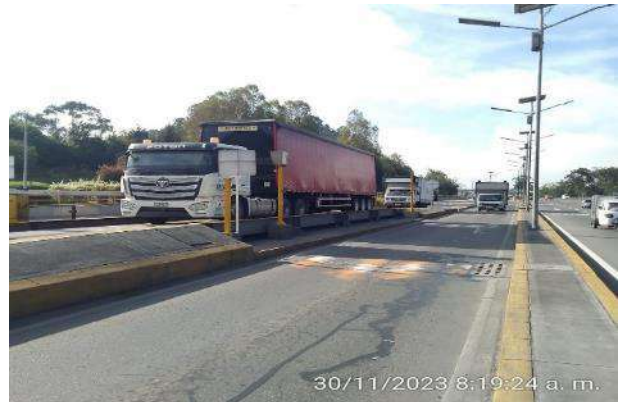
FOTOS 21 y 22: Estación de pesaje, conformada por básculas dinámica y estática, carril de escape, estación de control y áreas de parqueo.

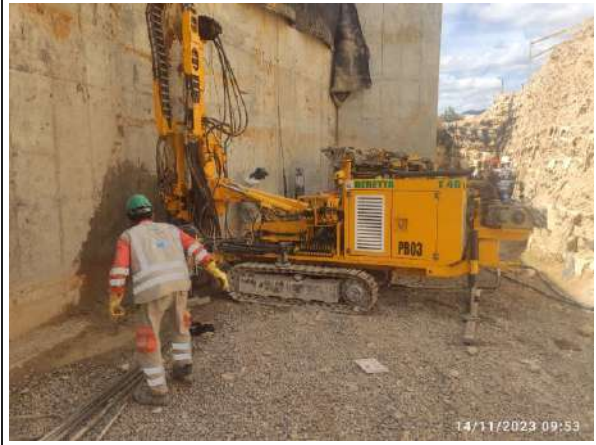
FOTOGRAFÍA N°	13	FECHA:	14-nov.-23
---------------	----	--------	------------

UF3, Sector el húmoro: Perforación e inyección de suelo en costado occidental del Box 1

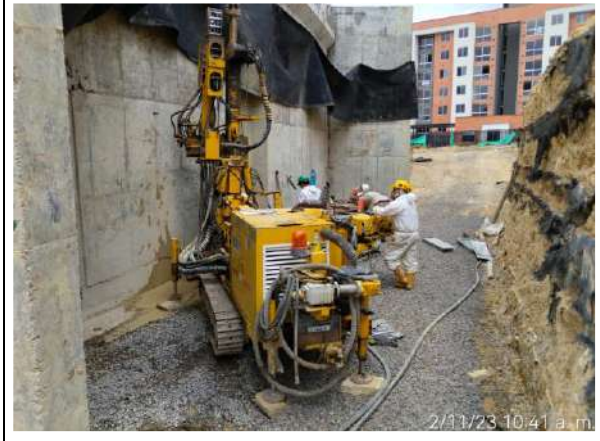
FOTOGRAFÍA N°	14	FECHA:	2-nov.-23
---------------	----	--------	-----------

UF3, Sector el húmoro: Perforación e inyección de suelo en costado occidental del Box 1

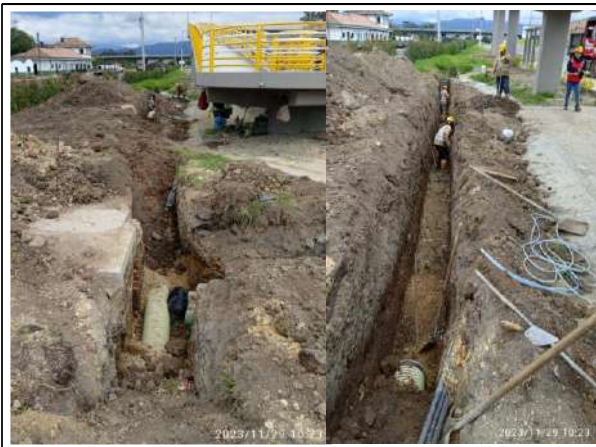
FOTOGRAFÍA N°	15	FECHA:	29-nov.-23
---------------	----	--------	------------

UF1, K4+880: Labores de instalación de tubería, red de alcantarillado

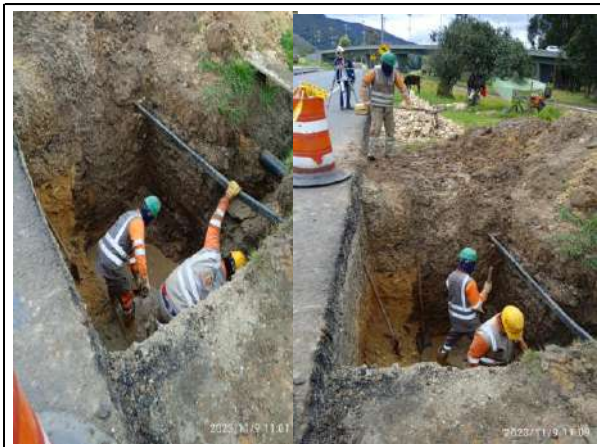
FOTOGRAFÍA N°	16	FECHA:	9-nov.-23
---------------	----	--------	-----------

UF1, K4+785: Placas de piso y construcción cajas red de alcantarillado

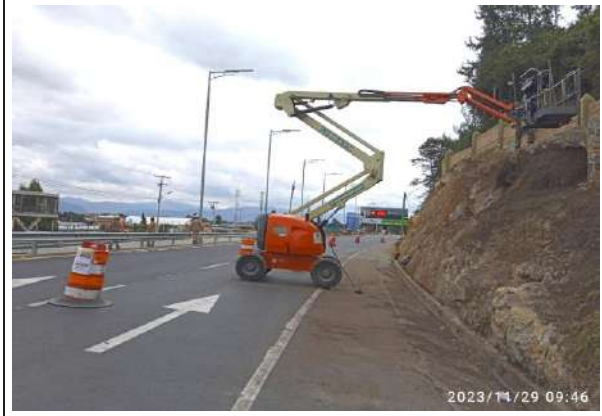
FOTOGRAFÍA N°	17	FECHA:	29-nov.-23
Uf1, K1+940 - K2+020: Labores de instalación malla protección talud

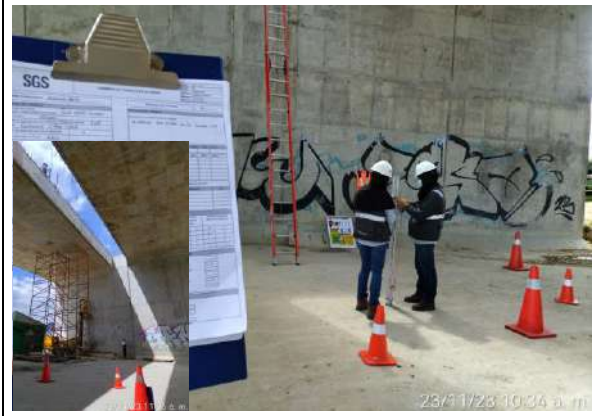
FOTOGRAFÍA N°	18	FECHA:	23-nov.-23
UF3, Sector el humero: Trabajos de nivelación topográfica sobre placas de Box 1 y 2 con personal de interventoría y de Accenorte

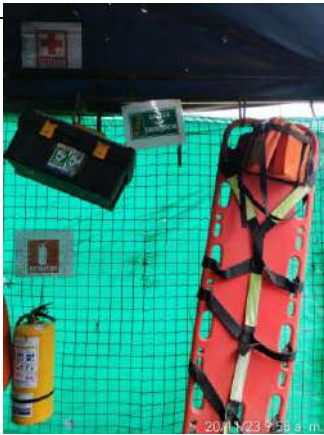
FOTOGRAFÍA N°	23	FECHA:	20-nov.-23
Se evidencia disponibilidad en los campamentos y oficinas del personal operativo y administrativo de equipos de emergencia, en optimo estado, sin obstrucciones y de fácil acceso, los cuales pueden ser de uso en caso de eventualidad

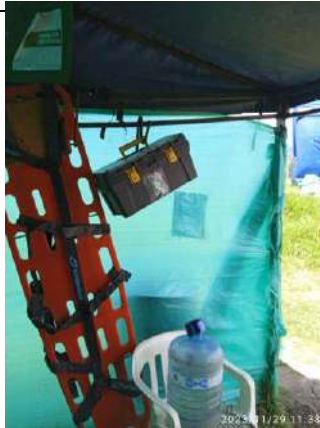
FOTOGRAFÍA N°	24	FECHA:	29-nov.-23
Se evidencia disponibilidad en los campamentos y oficinas del personal operativo y administrativo de equipos de emergencia, en optimo estado, sin obstrucciones y de fácil acceso, los cuales pueden ser de uso en caso de eventualidad

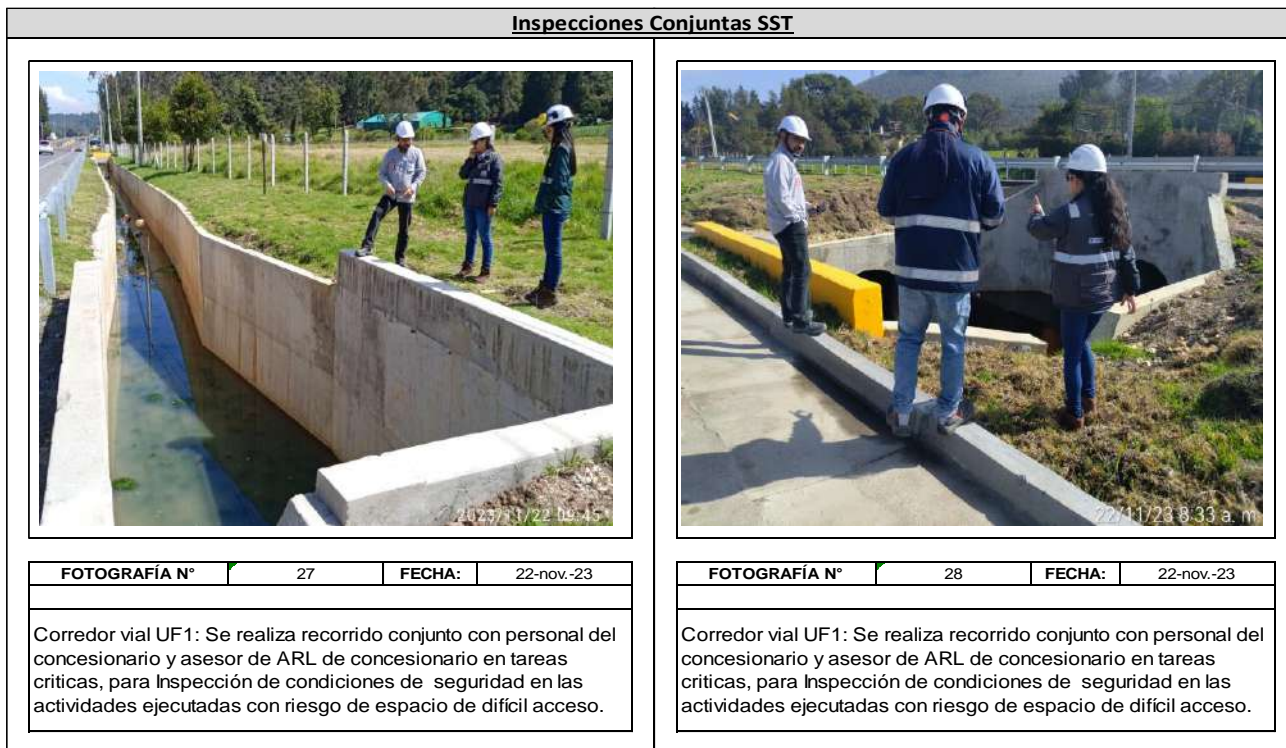
Por parte del personal SST de la Interventoría se programó una inspección conjunta con el Concesionario para chequeo de las condiciones de seguridad en la tubería de alcantarillado de la unidad funcional 1 con asesoría de la ARL Bolivar del Concesionario (22/11/2023). A continuación, se presenta registro fotográfico:

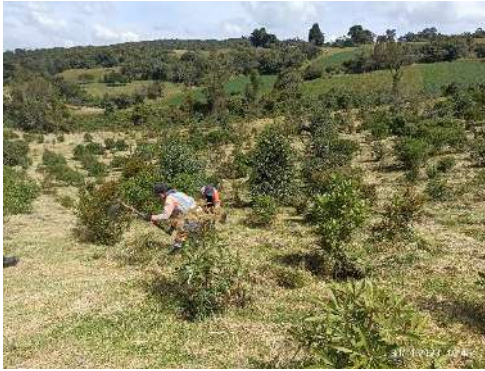
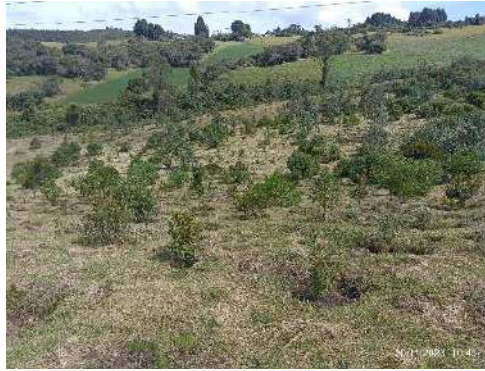
Para el mes de agosto de 2022 se inicia la recuperación de áreas intervenidas en el sector de urbanismo del puente peatonal Olímpica y a partir del mes de noviembre de 2022 se adelantó la recuperación de áreas intervenidas en el puente peatonal de Pórtico y a partir septiembre de 2023 se adelanta la recuperación de áreas intervenidas por la construcción de la segunda calzada y con corte de noviembre de 2023 se encuentran sin culminar.

FOTOGRAFÍA N°	19	FECHA:	30/11/2023
DESCRIPCIÓN			
BIO-06 Recuperación de Áreas Afectadas. En el Sector de la Vereda Yerbabuena predio El Tiunfo se lleva a cabo el mantenimiento No. 2 a la compensación del componente biótico de la unidad funcional 1 como medida de reparación del desarrollo de las actividades constructivas de ampliación de la doble calzada.			
FOTOGRAFÍA N°	20	FECHA:	30/11/2023
DESCRIPCIÓN			
BIO-06 Recuperación de Áreas Afectadas. En el Sector de la Vereda Yerbabuena predio Peñas Blancas se lleva a cabo el mantenimiento No. 2 a la compensación del componente biótico de la unidad funcional 1 como medida de reparación del desarrollo de las actividades constructivas de ampliación de la doble calzada.

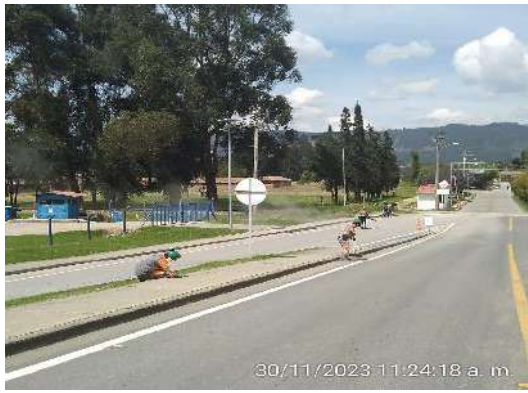
FOTOGRAFÍA°	1	FECHA:	30/11/2023
DESCRIPCIÓN			
PAC-2.4-07 Manejo de Residuos Sólidos Convencionales y Especiales. Limpieza infraestructura vial, Puente Clubes, costado occidental ruta 5501, PR15+800			
FOTOGRAFÍA°	2	FECHA:	30/10/2023
DESCRIPCIÓN			
PAC-2.4-07 Manejo de Residuos Sólidos Convencionales y Especiales. Se observa Labores de borde y limpieza de infraestructura vial, ruta 5501, PR17+000, costado occidental.

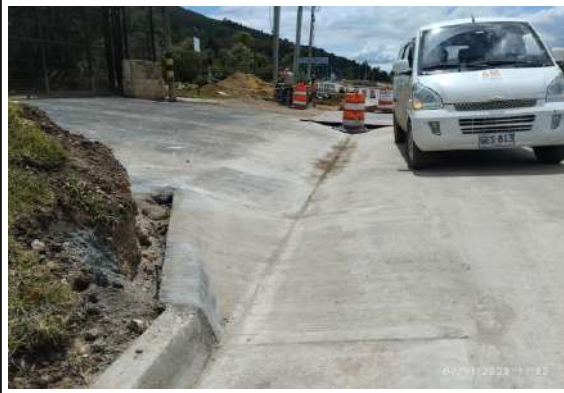
FOTOGRAFÍA N°	0011	FECHA:	02/11/2023
UF1, K2+420 - K2+450 seguimiento a la construcción de secciones cuneta, para acceso vía Portal de Fusca.

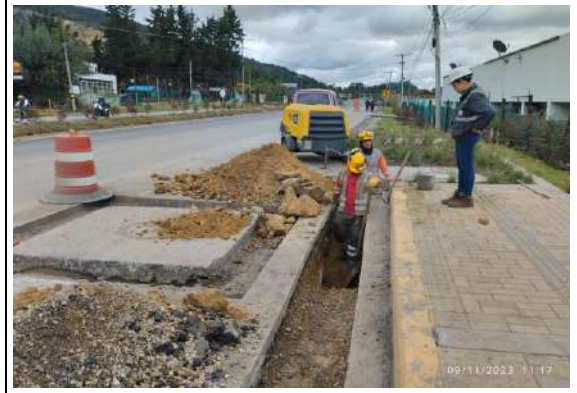
FOTOGRAFÍA N°	0012	FECHA:	09/11/2023
UF1, K2+620 seguimiento a actividades de excavación, instalación tubería y sumidero prefabricado, bahía paradero puente peatonal Pórtico, costado occidental.

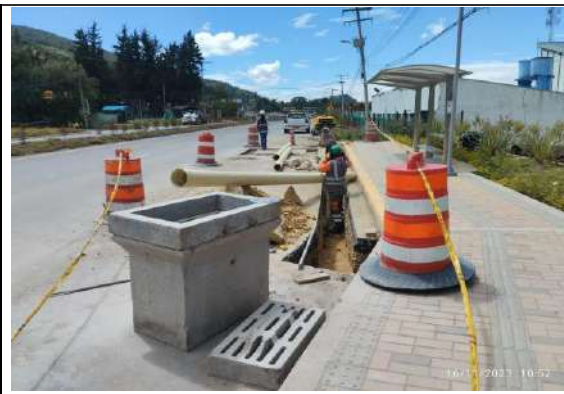
FOTOGRAFÍA N°	0013	FECHA:	16/11/2023
K2+620 seguimiento a actividades de excavación, instalación tubería y sumidero prefabricado, bahía paradero puente peatonal Pórtico.

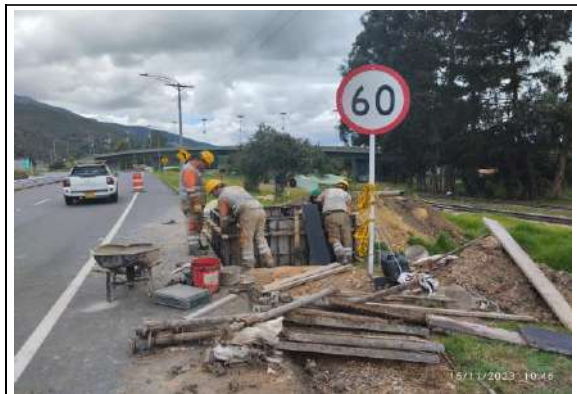
FOTOGRAFÍA N°	0014	FECHA:	15/11/2023
K4+760 seguimiento a actividades de encofrado para construcción caja descole, red alcantarillado, sector Series.

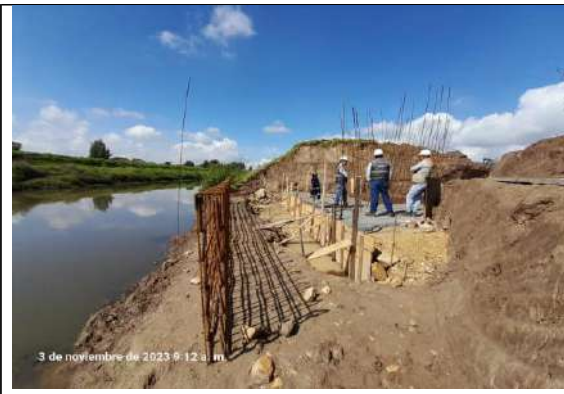
FOTOGRAFÍA N°	0015	FECHA:	03/11/2023
Construcción Obra hidráulica para entregar al Río Bogotá las aguas de la alcantarilla ubicada en la variante de Cajicá PR4+900
