CONTRATO DE INTERVENTORÍA No. 205 DE 2017

INTERVENTORÍA INTEGRAL QUE INCLUYE, PERO NO SE LIMITA A LA INTERVENTORÍA TÉCNICA, ECONÓMICA, FINANCIERA, CONTABLE, JURÍDICA, ADMINISTRATIVA, OPERATIVA, MEDIOAMBIENTAL Y SOCIO-PREDIAL DEL CONTRATO DE CONCESIÓN BAJO UN ESQUEMA DE ASOCIACIÓN PÚBLICO PRIVADA DE INICIATIVA PRIVADA, QUE SE DERIVE DEL PROCESO DE SELECCIÓN VJ-VE-APP-IPV-SA-008-2016, CORRESPONDIENTE AL CORREDOR DENOMINADO “ACCESOS NORTE A LA CIUDAD DE BOGOTÁ D.C.”

CONSORCIO ETSA – SIGA

INFORME MENSUAL DE INTERVENTORÍA No. 80 V0

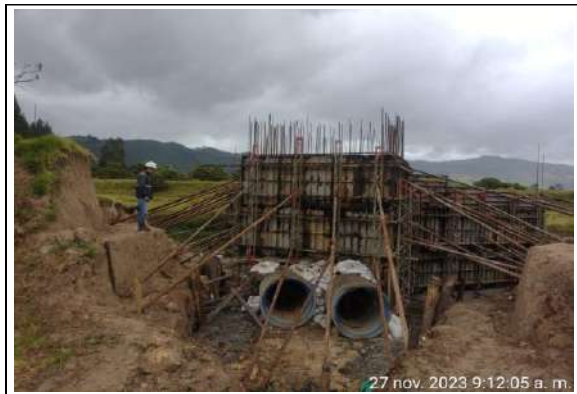
FOTOGRAFÍA N°	0016	FECHA:	27/11/2023
Construcción Obra hidráulica para entregar al Río Bogotá las aguas de la alcantarilla ubicada en la variante de Cajicá PR4+900

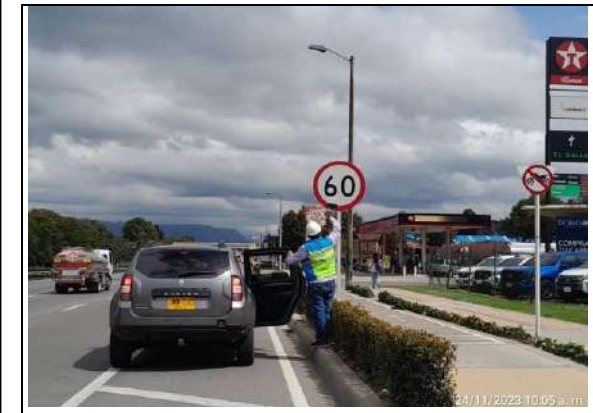
FOTOGRAFÍA N°	0019	FECHA:	24/11/2023
RN 45A04 PR 4+500, UF2, medición indicador E11 señalización vertical.

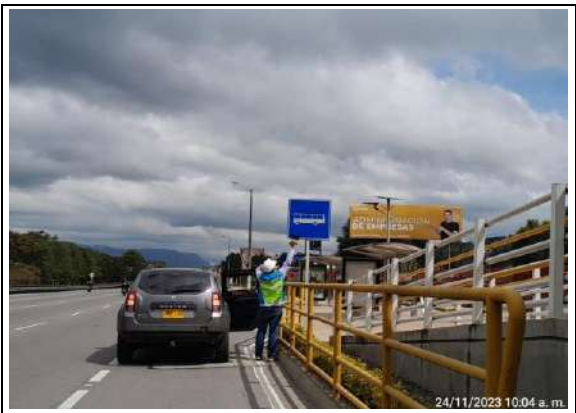
FOTOGRAFÍA N°	0020	FECHA:	24/11/2023
RN 45A04 PR 4+500, UF2, medición indicador E11 señalización vertical.

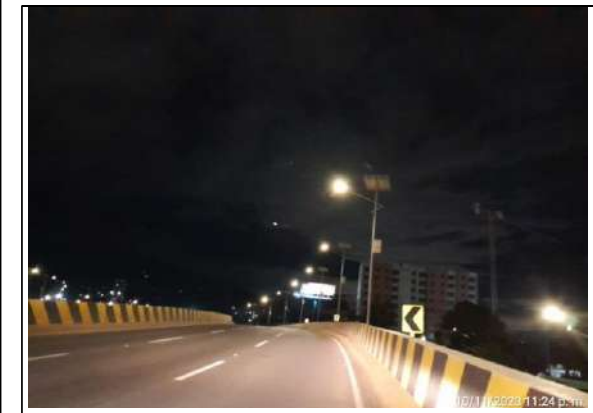
FOTOGRAFÍA N°	0021	FECHA:	30/11/2023
RN 45A04 PR 7+800 Intercambiador Centro Chía occidental, medición indicador E14.

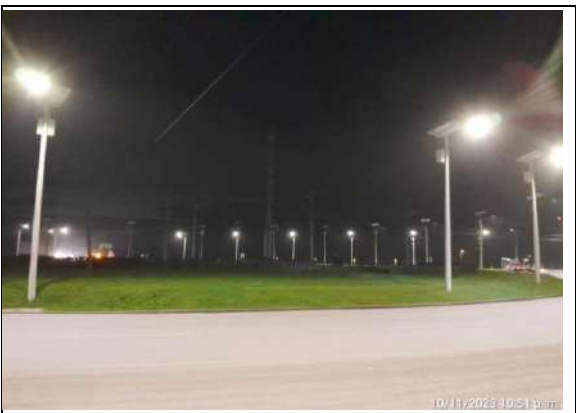
FOTOGRAFÍA N°	0022	FECHA:	10/11/2023
RN 45ACNB Glorieta Portachuelo, medición indicador E14 Iluminación
