**MINISTERIO DE TRANSPORTE**

**CONTRATO DE INTERVENTORÍA No. 205 DE 2017**

**CONSORCIO ETSA – SIGA**

**INFORME MENSUAL DE INTERVENTORÍA No. 81 V1**

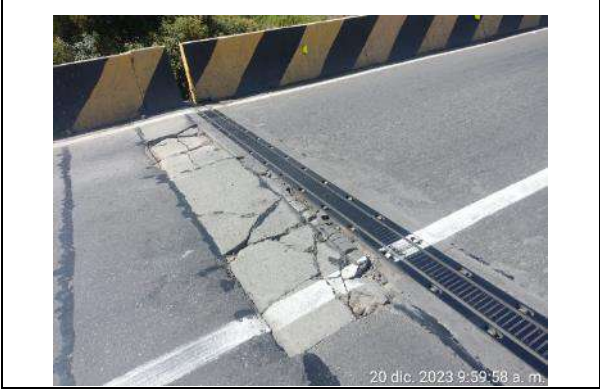
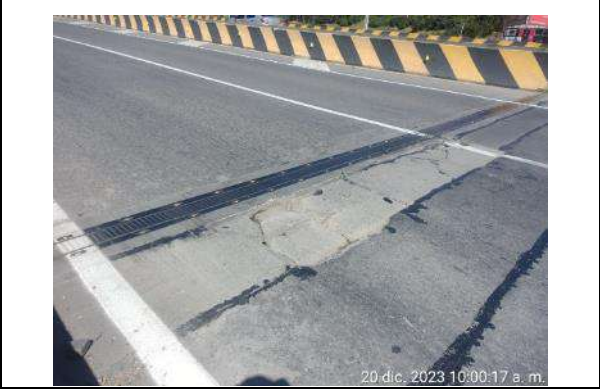
existentes de la Unidad Funcional 4, se está presentando una deficiencia en la junta longitudinal del puente vehicular portachuelo en el costado noroccidental que genera el desprendimiento de bloques de concreto lo cual fue notificado al concesionario para reparación.

<b>FOTOGRAFÍA N°</b>	0001	<b>FECHA:</b>	20-dic-23	<b>FOTOGRAFÍA N°</b>	0002	<b>FECHA</b>	20-dic-23
<b>DESCRIPCIÓN</b>				<b>DESCRIPCIÓN</b>			
Deficiencia en junta nor occidental de puente vehicular portachuelo RUTA 45ACNA				Deficiencia en junta nor occidental de puente vehicular portachuelo RUTA 45ACNA

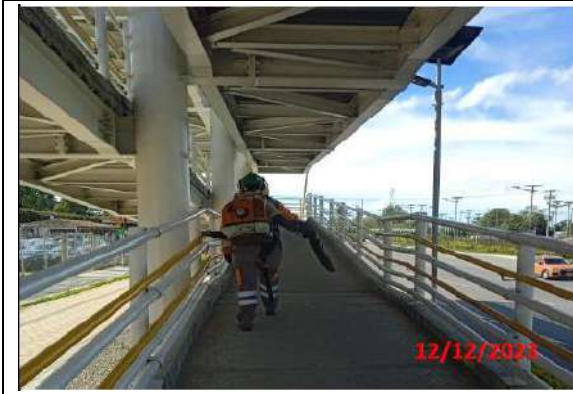
<b>FOTOGRAFÍA N°</b>	0015	<b>FECHA :</b>	7-DIC-23	<b>FOTOGRAFÍA N°</b>	0016	<b>FECH:</b>	7-DIC-23
<b>DESCRIPCIÓN</b>				<b>DESCRIPCIÓN</b>			
Puente Peatonal Báscula. Costado Oriental. Mantenimiento.				Puente Peatonal Báscula. Costado Oriental. Mantenimiento.

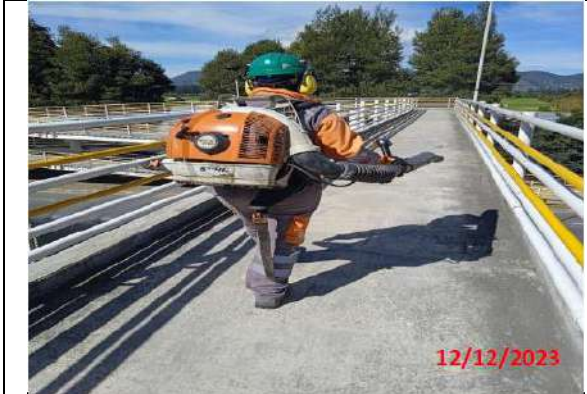
<b>FOTOGRAFÍA N°</b>	0017	<b>FECHA :</b>	12-dic-23
<b>DESCRIPCIÓN</b>			
Puente Peatonal Cuernavaca: Vista general rampa Oriental. Mantenimiento.

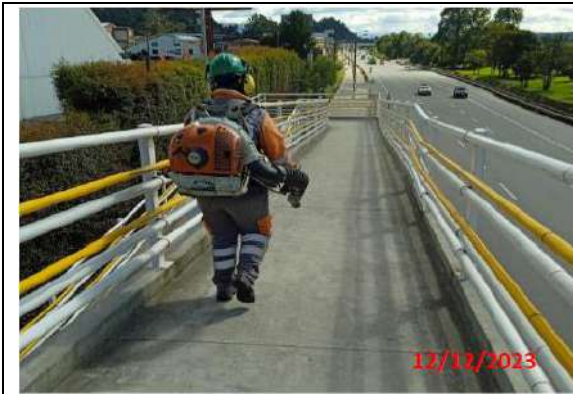
<b>FOTOGRAFÍA N°</b>	0018	<b>FECH:</b>	12-dic-23
<b>DESCRIPCIÓN</b>			
Puente Peatonal Cuernavaca: Vista general. Pasarela oriental. Mantenimiento.

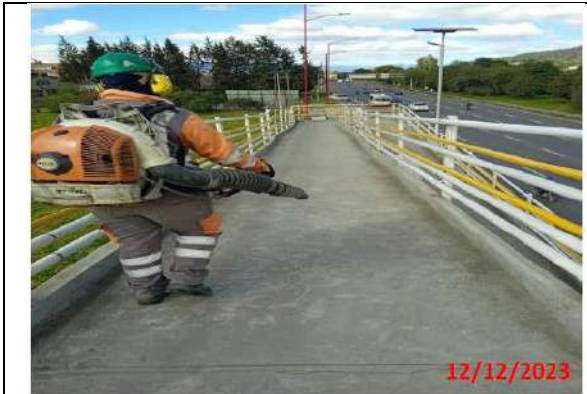
<b>FOTOGRAFÍA N°</b>	0019	<b>FECHA :</b>	12-dic-23
<b>DESCRIPCIÓN</b>			
Puente Peatonal Centro de Eventos: Vista general. Mantenimiento.

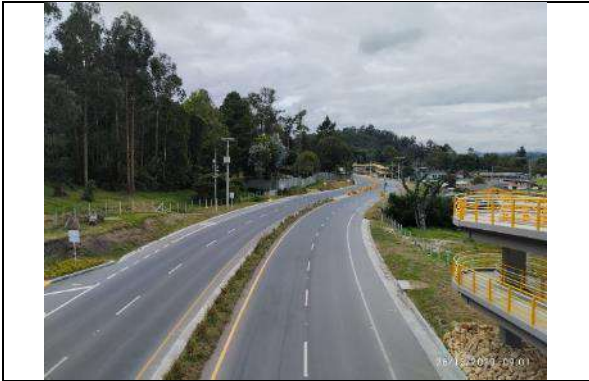
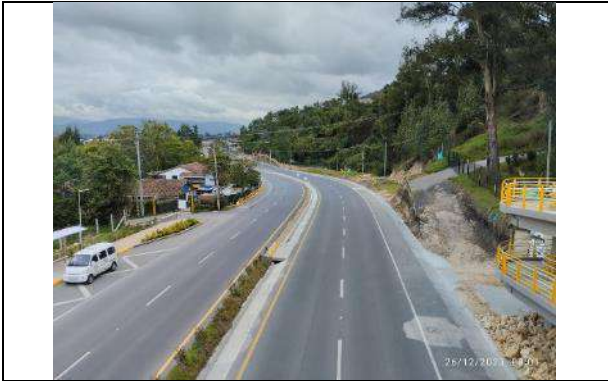
<b>FOTOGRAFÍA N°</b>	0027	<b>FECHA</b>	26-dic-23	<b>FOTOGRAFÍA N°</b>	0028	<b>FECH:</b>	26-dic-23
<b>DESCRIPCIÓN</b>				<b>DESCRIPCIÓN</b>			
Puente Peatonal Rochester: vista panorámica desde puente peatonal costado sur				Puente Peatonal Rochester: vista panorámica desde puente peatonal costado norte

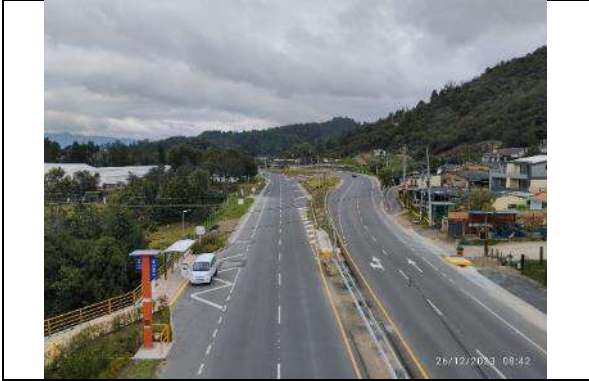
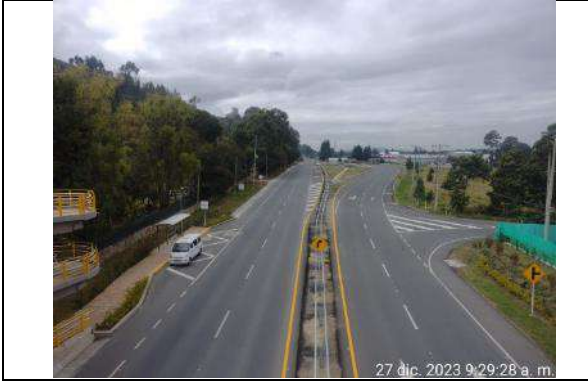
<b>FOTOGRAFÍA N°</b>	0031	<b>FECHA</b>	26-dic-23	<b>FOTOGRAFÍA N°</b>	0032	<b>FECH:</b>	27-dic-23
<b>DESCRIPCIÓN</b>				<b>DESCRIPCIÓN</b>			
Puente Peatonal Olímpica: vista panorámica desde puente peatonal costado norte.				Puente Peatonal Olímpica: vista panorámica desde puente peatonal costado sur

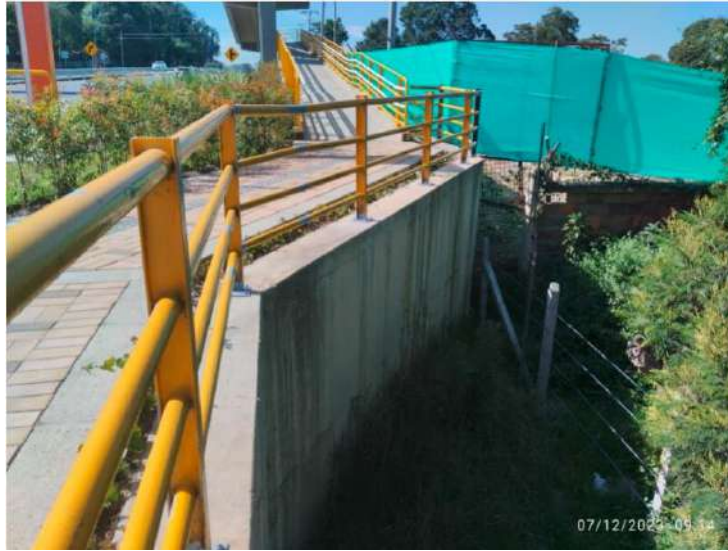
Sección de muro terminada, pendiente terminar acabados de cerramiento de predio colindante.

<b>FOTOGRAFÍA N°</b>	0040	<b>FECHA:</b>	07-dic -23
<b>DESCRIPCIÓN</b>			
Muros de contención-Sector Puente Peatonal Olímpica, vista general, costado occidental

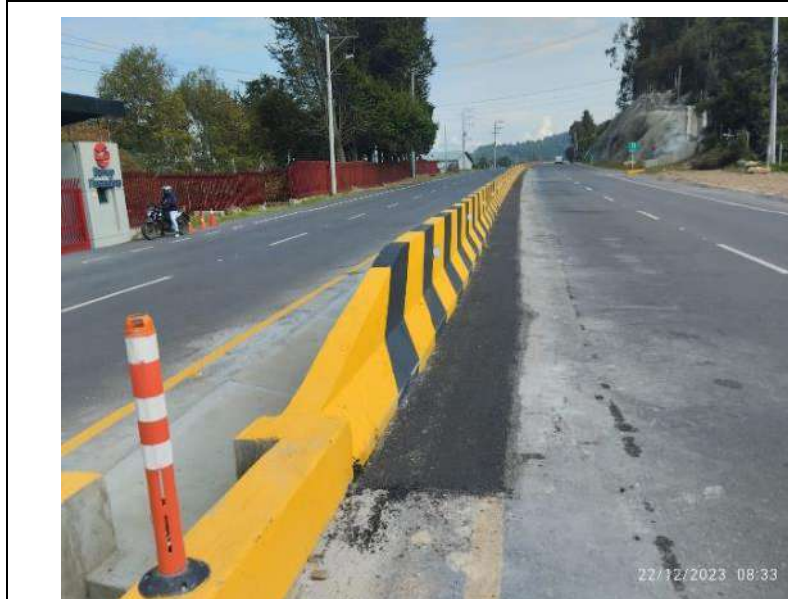
En el periodo del mes de septiembre se terminó demarcación y señalización de este separador, por ambos costados. El Concesionario para el periodo del mes de octubre ejecuto una sección adicional frente al sector de Finandina del K3+120 al K3+210 culminándola en su totalidad y realizando la demarcación respectiva, para el periodo del mes de diciembre se culminó el relleno del muro en el costado oriental y se realizó la protección superficial en mezcla asfáltica para garantizar el tránsito en la temporada de festividades de fin de año.

<b>FOTOGRAFÍA N°</b>	0041	<b>FECHA:</b>	22-dic-23
<b>DESCRIPCIÓN</b>			
Muros de contención entre el K3+210 al K3+290 instalación de mezcla asfáltica sobre relleno en el costado oriental.

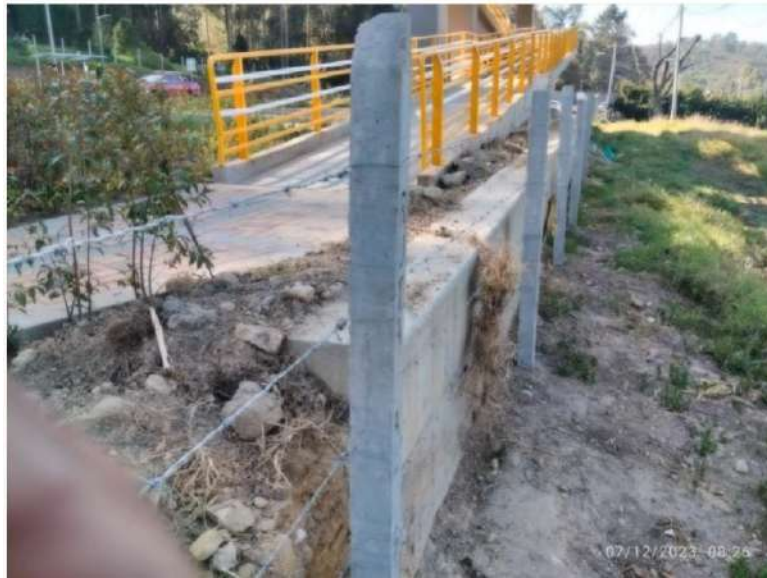
<b>FOTOGRAFÍA N°</b>	0042	<b>FECHA:</b>	07-dic -23
<b>DESCRIPCIÓN</b>			
Muros de contención costado oriental Puente Peatonal Rochester.

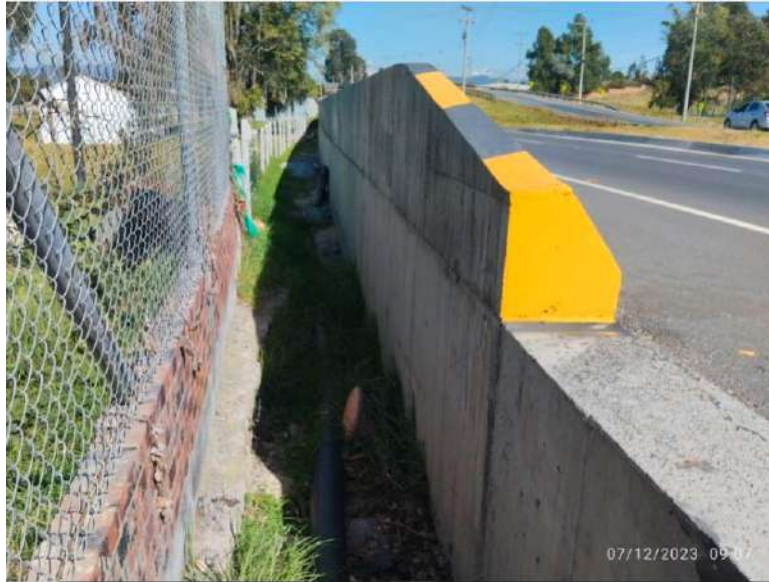
En el periodo del mes de septiembre el Concesionario terminó labores constructivas del cárcamo paralelo al muro y finalizo demarcación. En el presente periodo no se realizaron actividades.

<b>FOTOGRAFÍA N°</b>	0043	<b>FECHA:</b>	07-dic -23
<b>DESCRIPCIÓN</b>			
Muros de contención del K4+396 al K4+385 -Costado Occidental

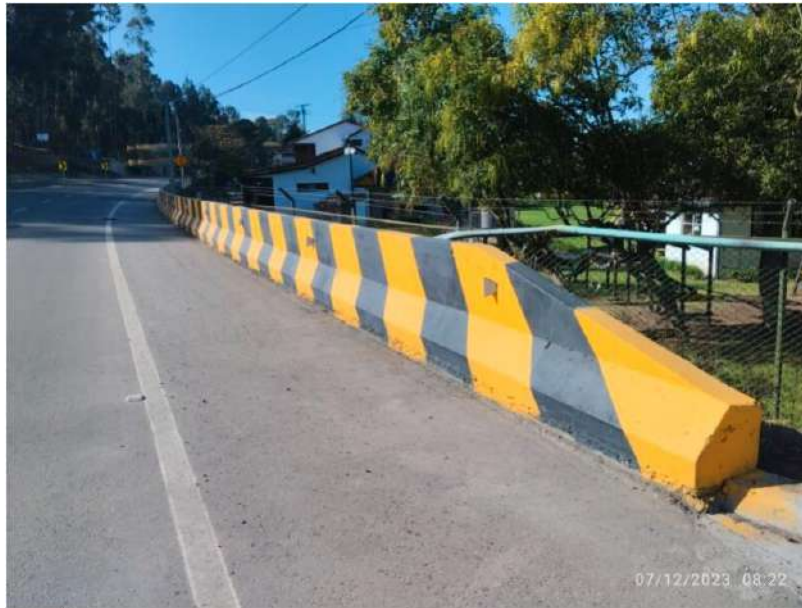
Se finalizó la construcción del muro de contención con el vaciado de concreto de la zarpa y vástago para muro tipo 1 y tipo 2 con una longitud aproximada de 80 metros lineales. Igualmente se terminó la construcción del filtro en la zona posterior, al vástago. Se realizó conformación de vía, construcción de barrera de tráfico, y la demarcación. En el presente periodo no se realizan actividades.

<b>FOTOGRAFÍA N°</b>	0044	<b>FECHA:</b>	07-dic -23
<b>DESCRIPCIÓN</b>			
Muros de contención del K1+625-K1+700-Costado de vástago Occidental

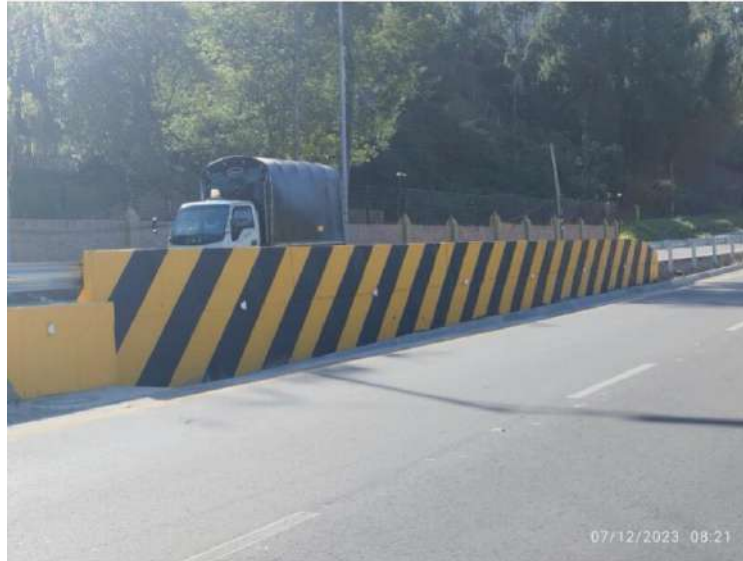
Se finaliza la construcción del muro de contención con el vaciado de concreto de la zarpa y vástago para muro tipo 2 con una longitud aproximada de 20 metros lineales, se culminó la demarcación y terminales de defensa metálica que rematan en este muro, el presente periodo no hubo actividades en este frente de obra.

<b>FOTOGRAFÍA N°</b>	0045	<b>FECHA:</b>	07-dic -23
<b>DESCRIPCIÓN</b>			
Muros de contención del K1+770-K1+790 – Separador. Muro Tipo 2.

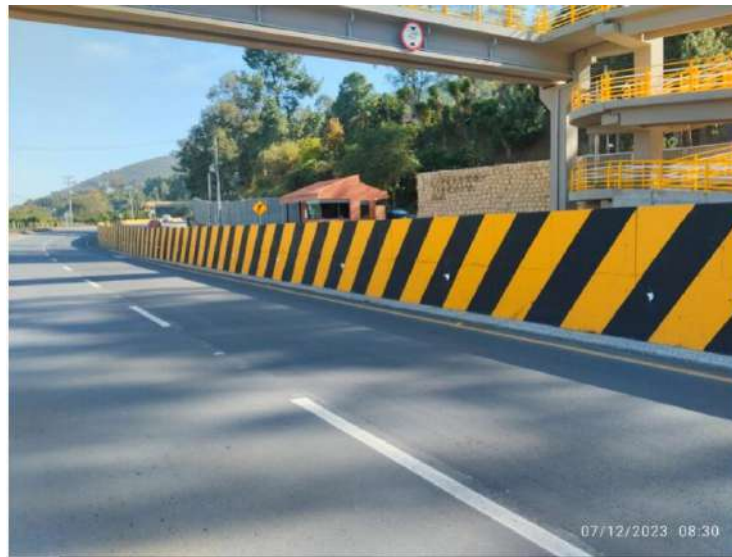
Se realizó conformación de vía en módulos terminados. Se terminó la construcción de las zarpas y vástagos de los muros de contención tipo 1 y tipo 2 en el separador central, acorde al diseño. Finaliza construcción de barrera de tráfico y finaliza demarcación. En el presente periodo no se realizan actividades.

<b>FOTOGRAFÍA N°</b>	0047	<b>FECHA:</b>	07-dic -23
<b>DESCRIPCIÓN</b>			
Muros de contención del K0+830-K1+060.

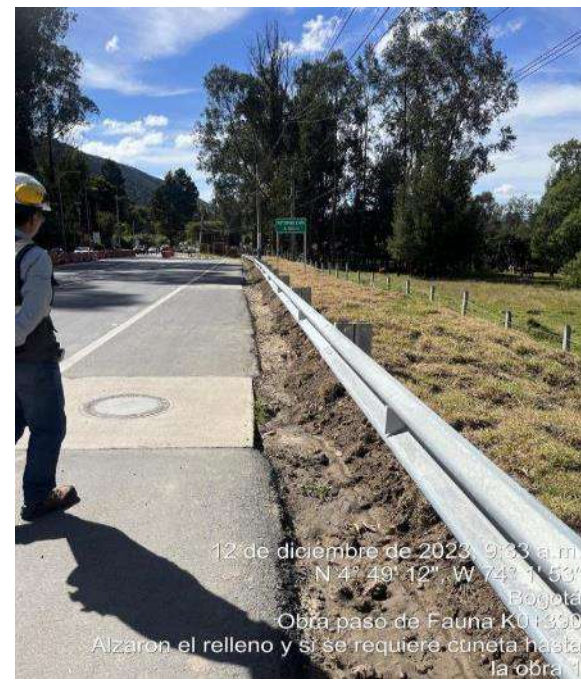
En el sector entre el K0+390 hasta la obra A1, el Concesionario realizó la conformación de un material al costado izquierdo, esta condición impide que la escorrentía fluya hacia los predios adyacentes como inicialmente se planteó en el diseño. Al modificar la configuración del terreno en la sección transversal, se requiere la conformación de cuneta para conducir el flujo hacia la obra A1.

Ante eventos de precipitación la escorrentia fluye entre el pavimento y el terreno, lo cual puede generar afectaciones a la estructura.

<b>FOTOGRAFÍA N°</b>	0004	<b>FECHA</b>	12-dic-23	<b>FOTOGRAFÍA N°</b>	0005	<b>FECH:</b>	12-dic-23
<b>DESCRIPCIÓN</b>				<b>DESCRIPCIÓN</b>			
Sector K0+390				Sector K0+390

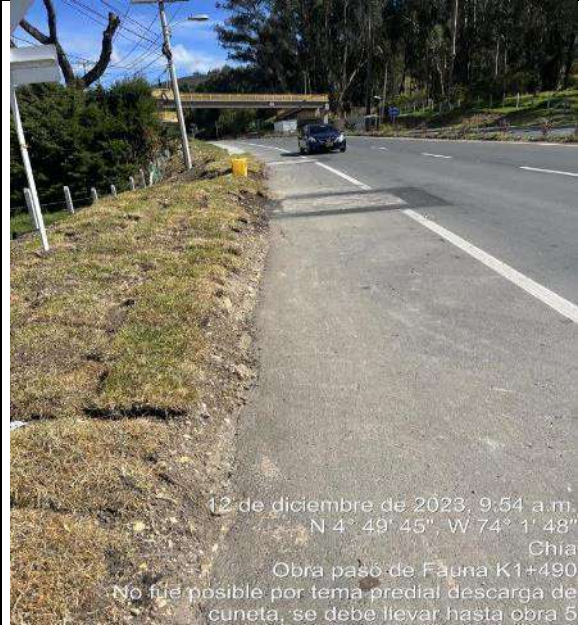
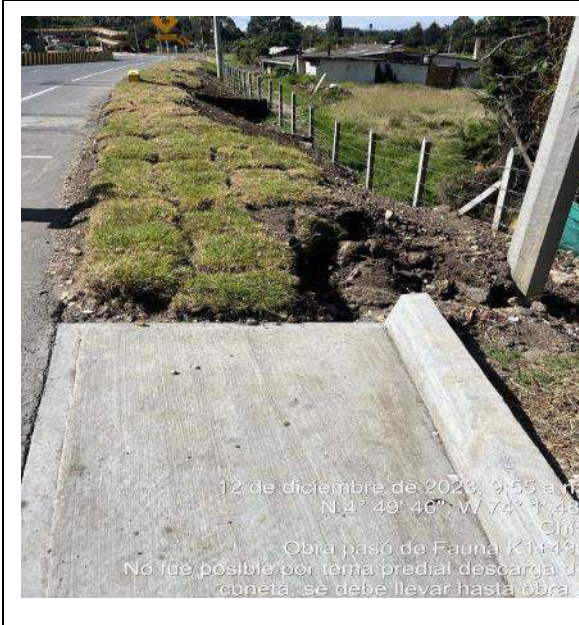
En el costado occidental de la vía se proyectó el descole de cuneta hacia el terreno, sin embargo, por condiciones prediales ya no es viable realizar esta descarga, se requiere solución que garantice la adecuada conducción de la escorrentia, una alternativa puede ser conducir el flujo hacia la obra A5.

<p>12 de diciembre de 2023, 9:54 a.m.              N 4° 49' 45" W 74° 1' 48"              Chia              Obra paso de Fauna K1+490              No fue posible por tema predial descarga de cuneta, se debe llevar hasta obra 5</p>

<p>12 de diciembre de 2023, 9:55 a.m.              N 4° 49' 46" W 74° 1' 48"              Chia              Obra paso de Fauna K1+490              No fue posible por tema predial descarga de cuneta, se debe llevar hasta obra 5</p>			
<b>FOTOGRAFÍA N°</b>	0006	<b>FECHA</b>	12-dic-23	<b>FOTOGRAFÍA N°</b>	0007	<b>FECH:</b>	12-dic-23
<b>DESCRIPCIÓN</b>				<b>DESCRIPCIÓN</b>			
Sector K1+500				Sector K1+500

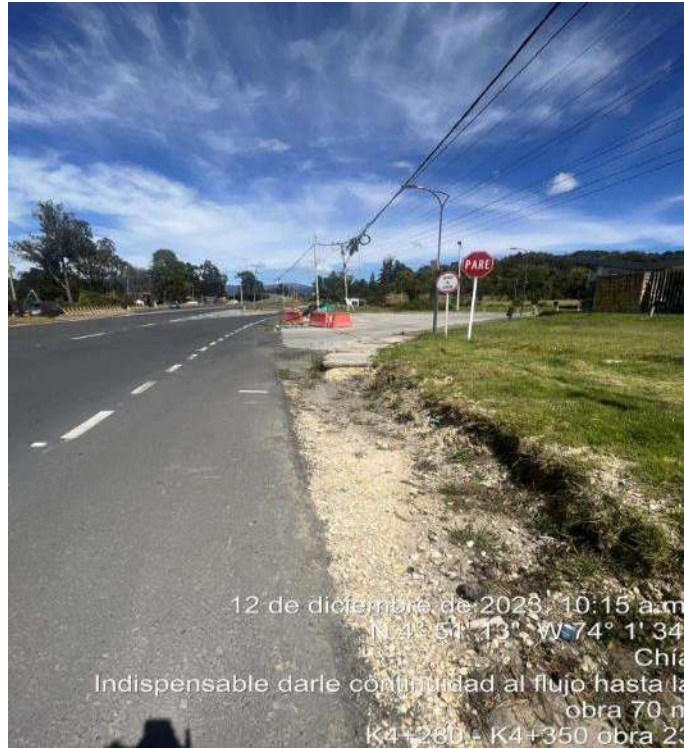
Entre las abscisas K4+280 – K4+350 aproximadamente se tiene acceso a predio, se considera indispensable darle continuidad a la cuneta en este sector para dirigir el flujo hacia la obra 23.

<b>FOTOGRAFÍA N°</b>	0008	<b>FECHA:</b>	12-dic-23
<b>DESCRIPCIÓN</b>			
Sector K1+500

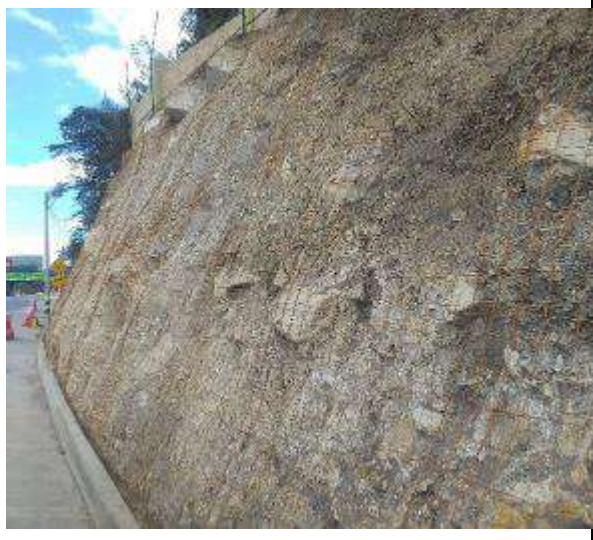
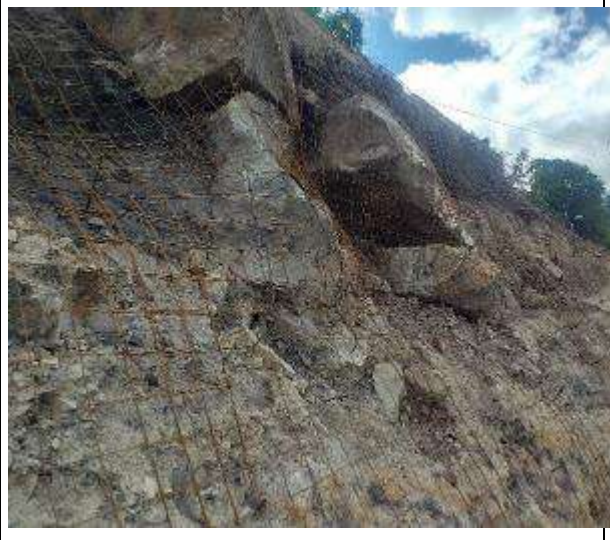
- (1) En la unidad funcional 1 no se han completado los tratamientos de los taludes, especialmente en el K1+950 calzada oriental. Se realizó la descarga de los bloques sueltos y se ha instalado malla electrosoldada, sin realizar el lanzamiento de concreto ni la construcción de los drenes horizontales.

<b>FOTOGRAFÍA N°</b>	0001	<b>FECHA</b>	5-dic-23	<b>FOTOGRAFÍA N°</b>	0002	<b>FECH:</b>	5-dic-23
<b>DESCRIPCIÓN</b>				<b>DESCRIPCIÓN</b>			
Unidad Funcional 1, Talud K1+950 Colocación de malla electrosoldada. Pendiente la construcción de concreto lanzado y drenaje profundo.				Unidad Funcional 1, Talud K1+950 Colocación de malla electrosoldada. Pendiente la construcción de concreto lanzado y drenaje profundo.

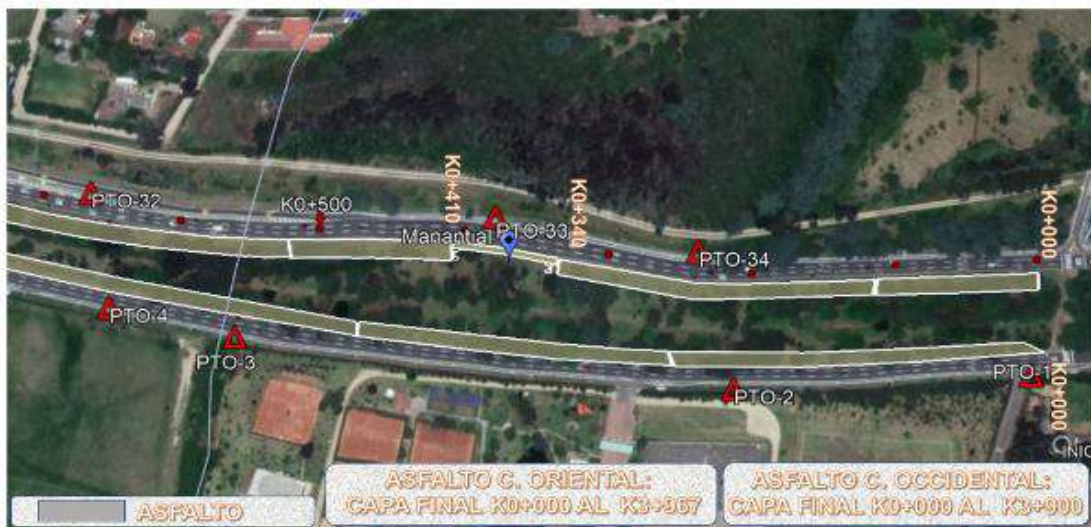
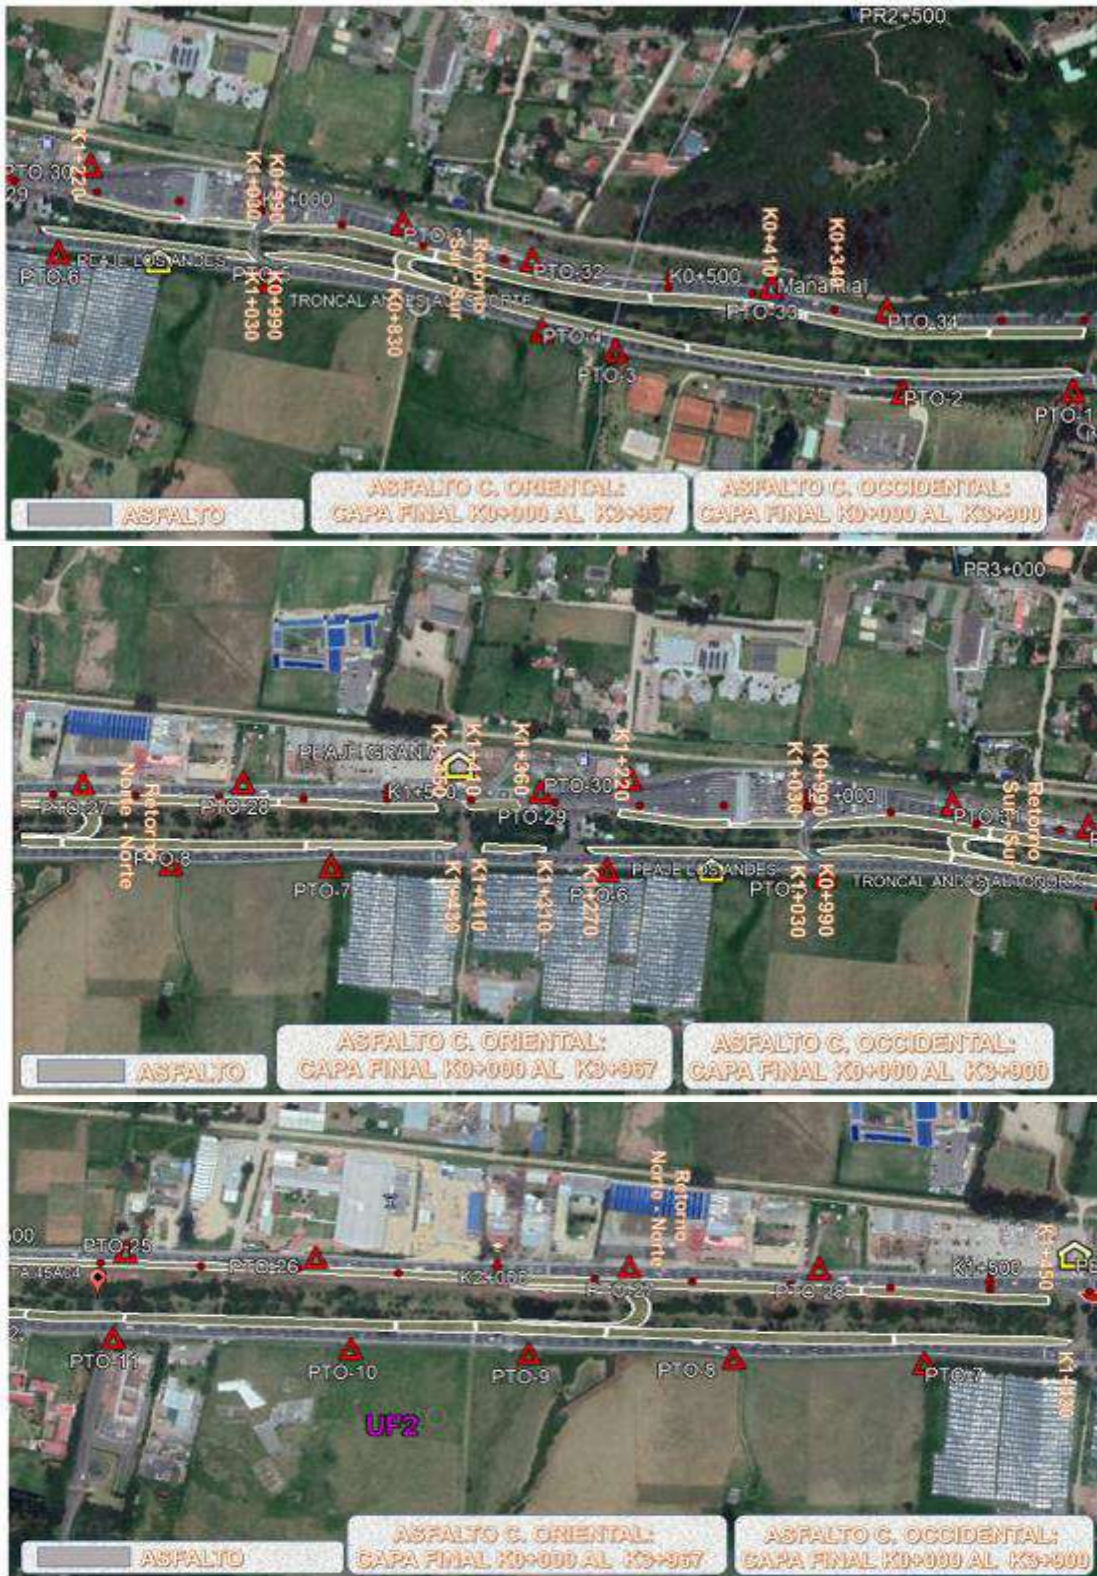
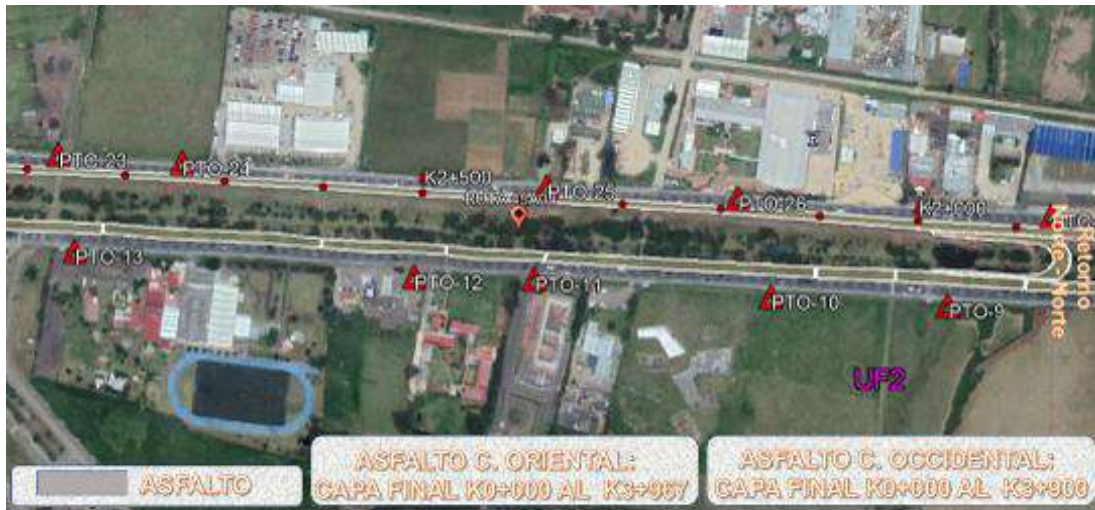
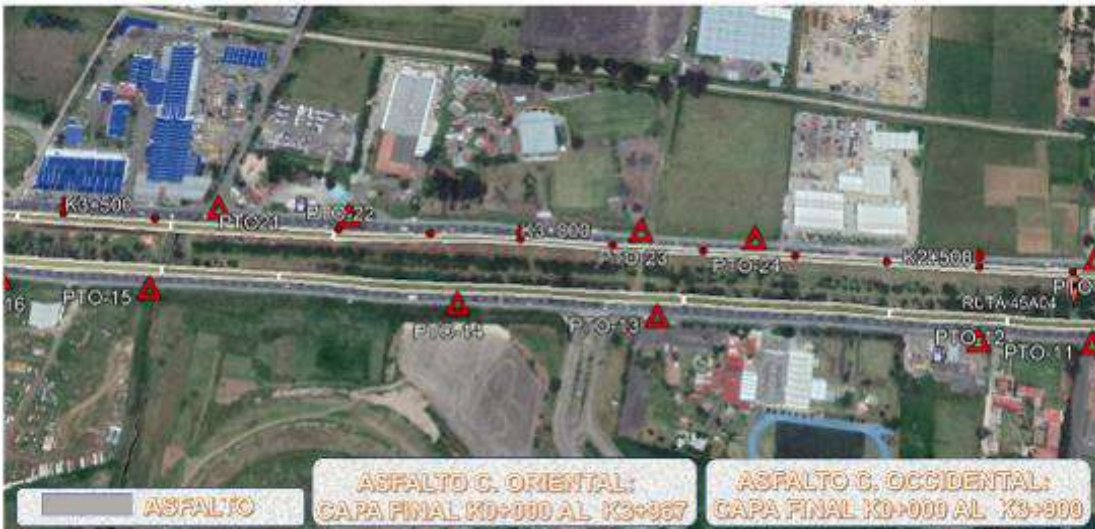
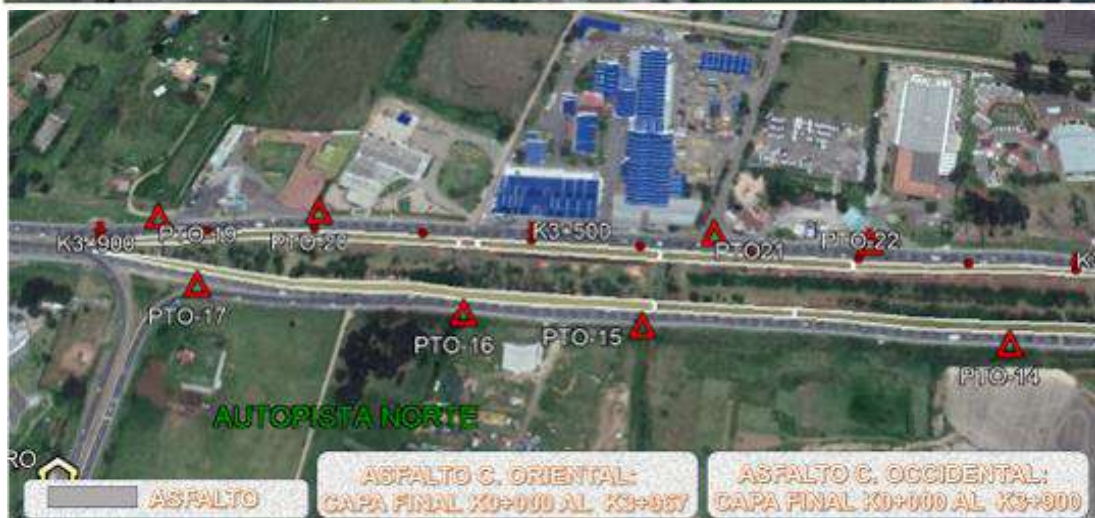
Gráfico 44 Localización ampliación de calzada oriental y occidental UF2.

A continuación, se observa la ubicación de la ampliación de la estructura de la vía.

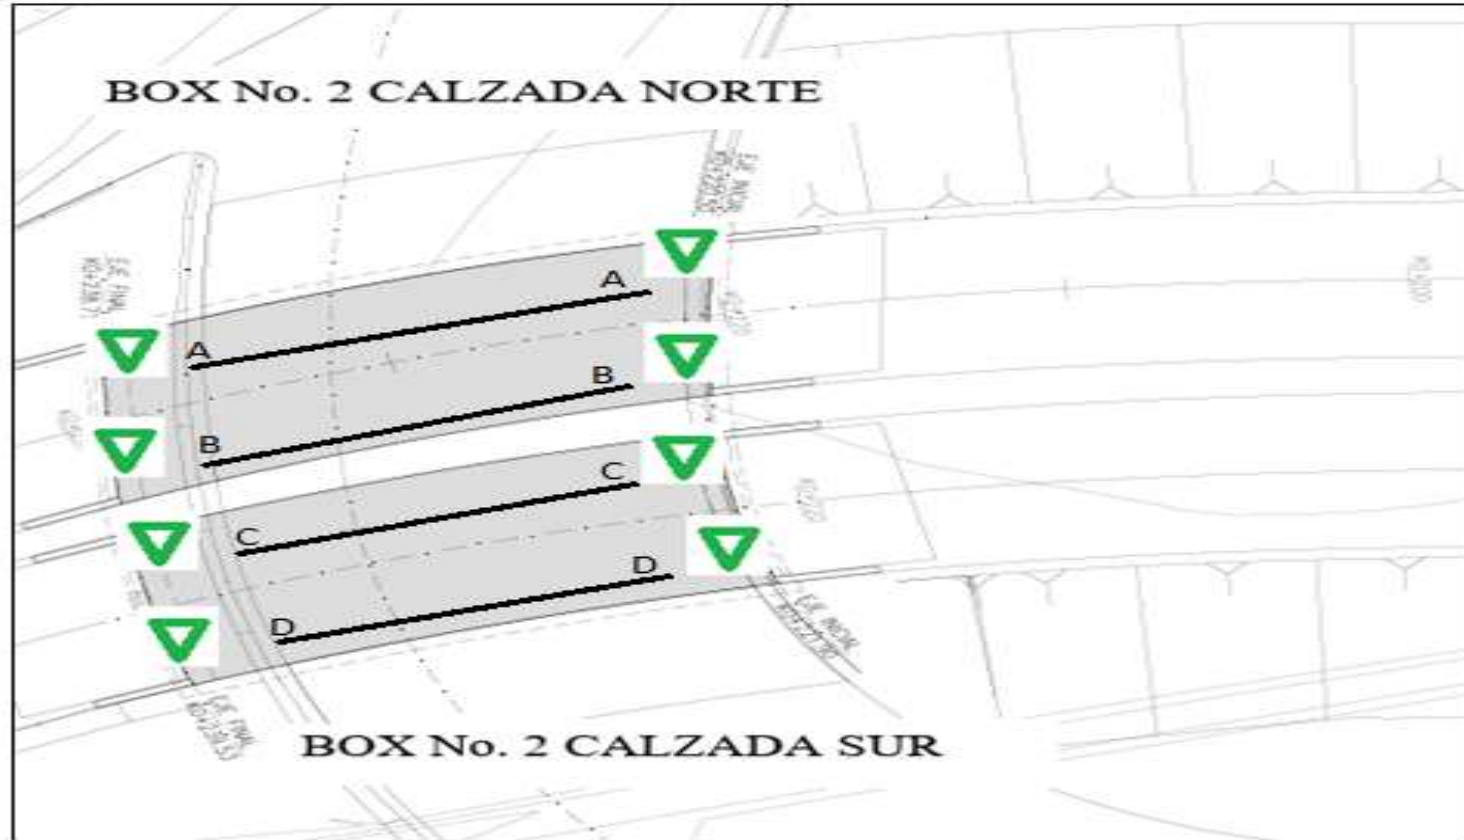
ASENTAMIENTO BOX No. 2 CALZADA NORTE CORTE A									
		ABSCISA									
		-8	-6	-4	-2	0	2	4	6	8	
COTAS	DISEÑO	COTA	2553,500	2553,500	2553,500	2553,500	2553,500	2553,500	2553,500	2553,500	2553,500
	1/10/2020	COTA	2553,503	2553,505	2553,507	2553,509	2553,511	2553,495	2553,479	2553,463	2553,447
		DIF VS DISEÑO	0,003				0,011				-0,053
	14/10/2020	COTA	2553,516	2553,515	2553,515	2553,514	2553,513	2553,492	2553,471	2553,450	2553,429
		DIF VS DISEÑO	0,016				0,013				-0,071
	29/10/2020	COTA	2553,524	2553,520	2553,515	2553,511	2553,506	2553,482	2553,457	2553,433	2553,408
		DIF VS DISEÑO	0,024				0,006				-0,092
	20/11/2020	COTA	2553,538	2553,529	2553,521	2553,524	2553,510	2553,488	2553,452	2553,412	2553,377
		DIF VS DISEÑO	0,038	0,029	0,021	0,024	0,010	-0,012	-0,048	-0,088	-0,123
	7/12/2020	COTA	2553,535	2553,525	2553,520	2553,521	2553,502	2553,478	2553,442	2553,399	2553,352
	DIF VS DISEÑO	0,035	0,025	0,020	0,021	0,002	-0,022	-0,058	-0,101	-0,148

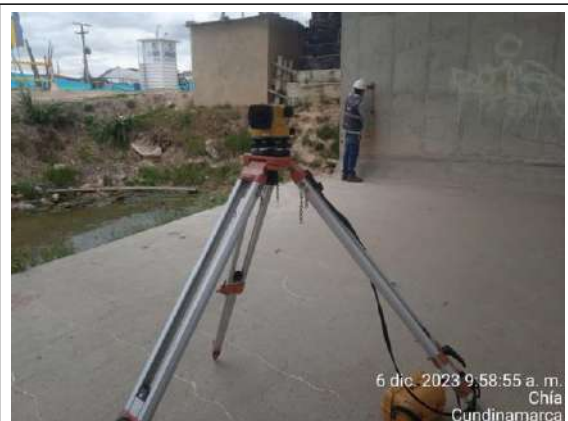
FOTOGRAFÍA N°	0003	FECHA:	6-dic.-23
<b>DESCRIPCIÓN</b>			
Verificación de nivel de precisión luego de calibración y mantenimiento. (Unidad Funcional No 3, Sector el Humero).

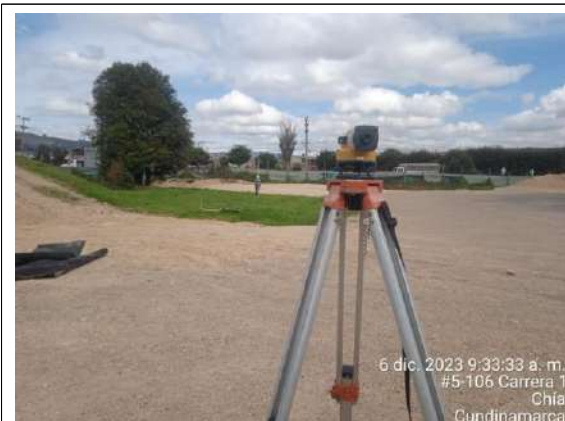
FOTOGRAFÍA N°	0004	FECHA:	6-dic.-23
<b>DESCRIPCIÓN</b>			
Verificación de puntos de control, en controles de asentamientos de placas inferiores y superiores en Intersección Humero (Unidad Funcional No 3).

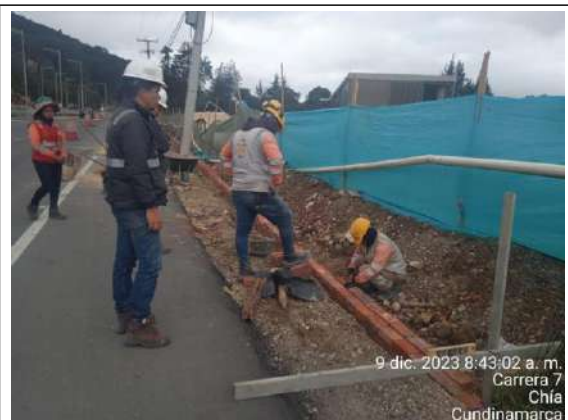
FOTOGRAFÍA N°	0005	FECHA:	9-dic.-23
<b>DESCRIPCIÓN</b>			
Verificación estado de avance en construcción de muro perimetral desde la abscisa K1+960 hacia mayores. (Calzada Izquierda Unidad Funcional No 1).

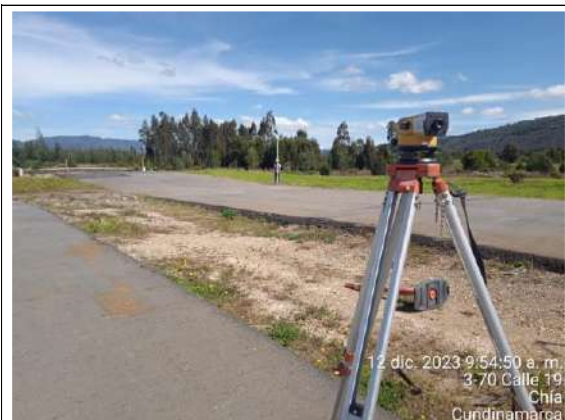
FOTOGRAFÍA N°	0006	FECHA:	12-dic.-23
<b>DESCRIPCIÓN</b>			
Control de asentamientos en Calzadas: Norte y Sur del K1+690 al K1+800 (Zona de geobloques). Unidad Funcional No 3.

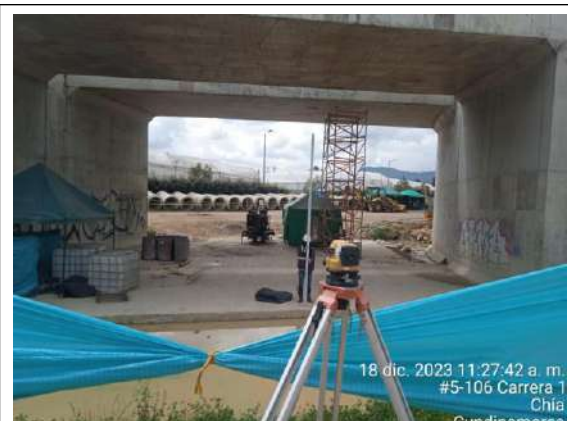
FOTOGRAFÍA N°	0007	FECHA:	18-dic.-23
<b>DESCRIPCIÓN</b>			
Control de asentamientos en placas inferiores de Box Couvert 1 y 2 Intersección Húmero UF3.

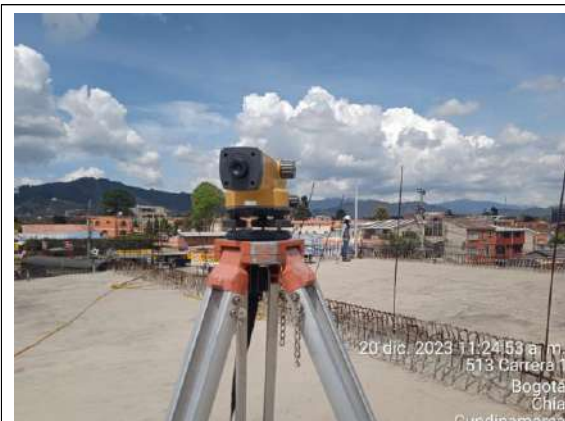
FOTOGRAFÍA N°	0008	FECHA:	20-dic.-23
<b>DESCRIPCIÓN</b>			
Control de asentamientos en placas superiores de Box Couvert 1 y 2 Intersección Húmero UF3.

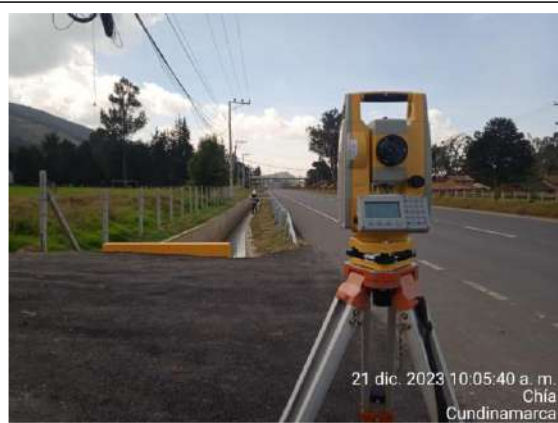
FOTOGRAFÍA N°	0009	FECHA:	21-dic.-23
<b>DESCRIPCIÓN</b>			
Control topográfico de desplazamiento para muro de obra hidráulica No 15 entre abscisas K2+830 al K2+990. Calzada Derecha Unidad Funcional No 1.

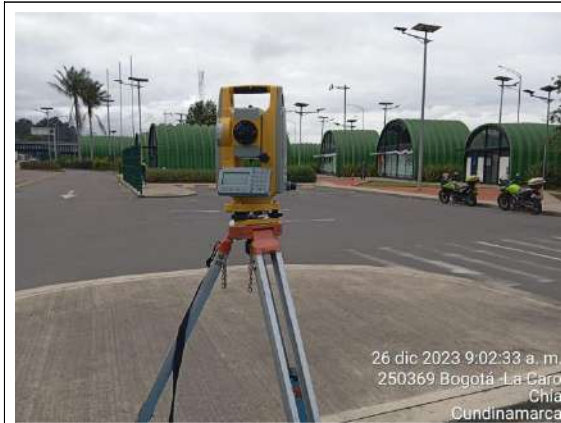
FOTOGRAFÍA N°	0010	FECHA:	26-dic.-23
<b>DESCRIPCIÓN</b>			
Verificación mensual de equipos de topografía de la interventoria. (Estación Total).

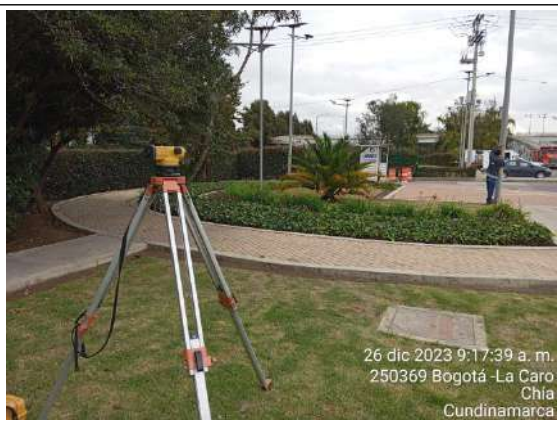
FOTOGRAFÍA N°	0011	FECHA:	26-dic.-23
<b>DESCRIPCIÓN</b>			
Verificación mensual de equipos de topografía de la interventoria. (Nivel de Precisión).

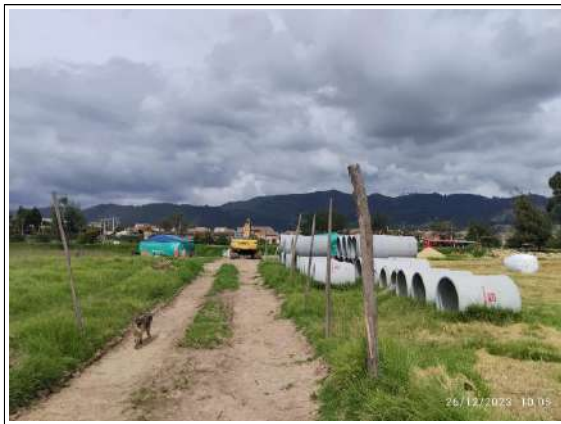
FOTOGRAFÍA N°	0012	FECHA:	26-dic.-23
<b>DESCRIPCIÓN</b>			
Tramo para instalación de tubería en obra hidráulica de Ruta RN45A CNA PR4+900 a Río Bogotá Predio el Redil.

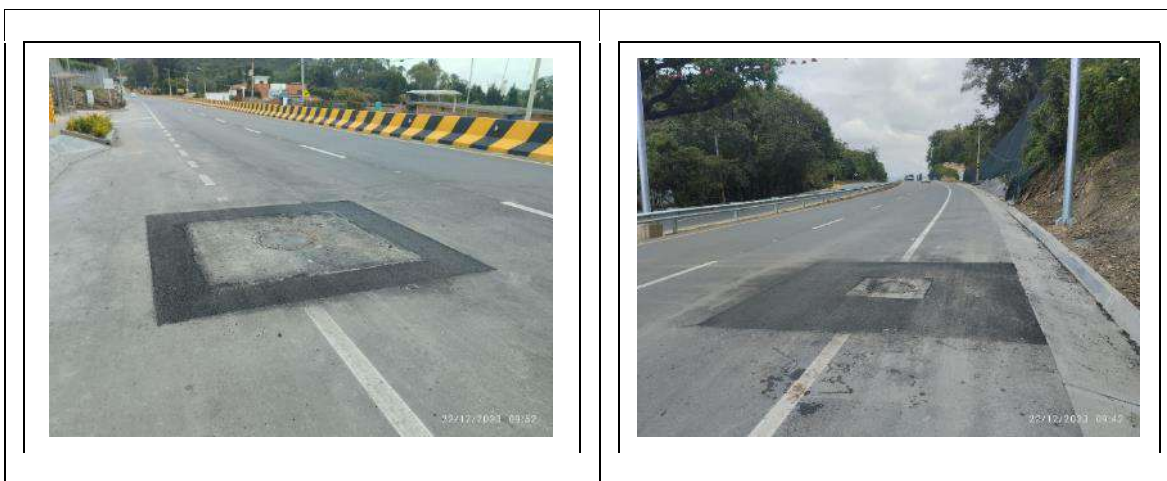
**NIVELACIÓN DE CAJAS DE LAS REDES SECAS:** Se culminó la nivelación de cajas de redes secas en toda la unidad funcional, ejecutando durante el mes de diciembre las 5 cajas que se encontraban pendientes.

FOTOGRAFÍA N°	0001	FECHA:	22-Dic-23	FOTOGRAFÍA N°	0002	FECHA	22-Dic-23
DESCRIPCIÓN				DESCRIPCIÓN			
Nivelación de cajas redes secas – actividad finalizada				Nivelación de cajas redes secas – actividad finalizada

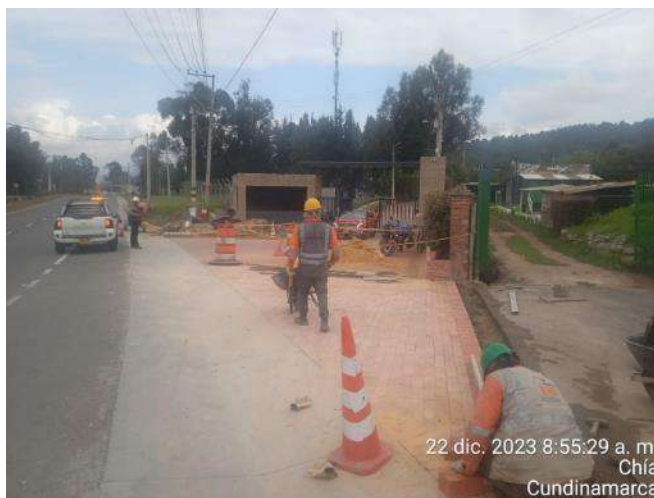
**ADECUACIÓN DE ACCESOS A PREDIOS:** se continúa realizando la adecuación de accesos a los predios colindantes con la vía, por petición de los propietarios se está realizando la adecuación de los accesos en pavimento articulado (adoquín) en el sector de hycata en la abscisa K4+050 costado oriental, en el acceso al Restaurante Fusca en el costado oriental, el concesionario realizó la instalación de rejillas sobre la cuneta en V con el fin de facilitar el acceso a los predios en este sector.

FOTOGRAFÍA N°	0003	FECHA:	22-dic -23
DESCRIPCIÓN			
Adecuación de accesos en adoquín – predio Hycata

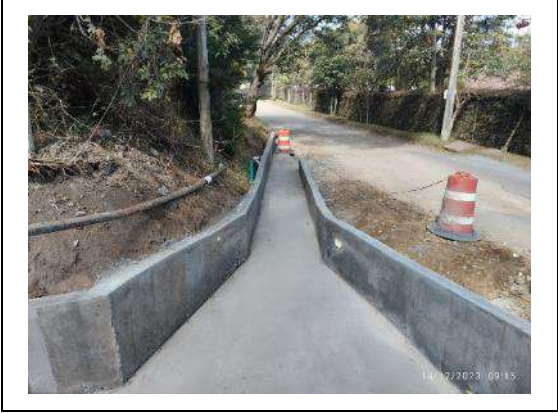
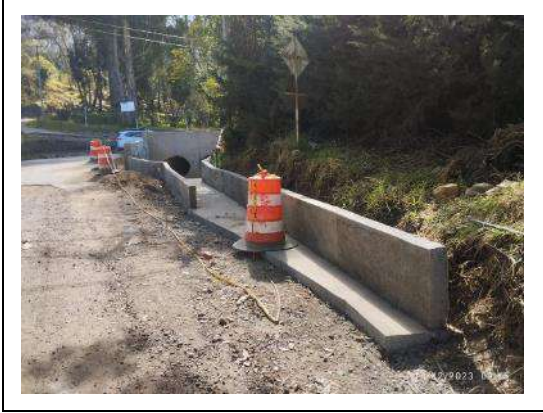
Se culminó la construcción del canal de descole de la obra No 6 en el K1+610 en el costado occidental.

<b>FOTOGRAFÍA N°</b>	0011	<b>FECHA:</b>	14-Dic-23	<b>FOTOGRAFÍA N°</b>	0012	<b>FECHA</b>	11-Dic-23
<b>DESCRIPCIÓN</b>				<b>DESCRIPCIÓN</b>			
Descole K1+610, canal de descole de obra No 6.				Descole K1+610, canal de descole de obra No 6.

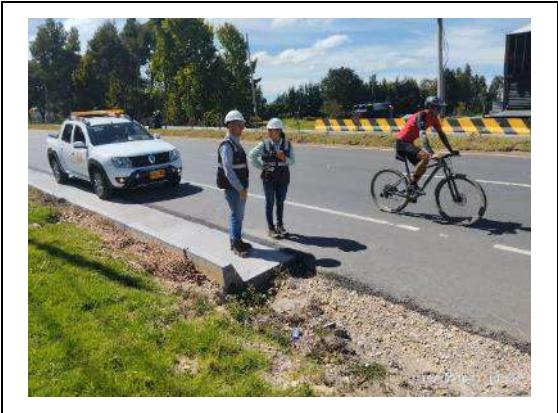
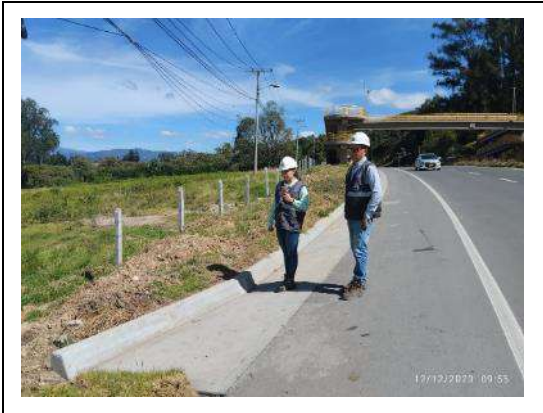
Se pudo evidenciar la falta de descole de la cuneta en la abscisa K0+500 y k1+500 costado occidental, donde se observa que no se cuenta con un descole adecuado, presentando emposamientos de agua en la vía, las consideraciones de la especialidad se presentan anexas en el informe de hidráulica del presente mes.

<b>FOTOGRAFÍA N°</b>	0013	<b>FECHA:</b>	14-Dic-23
<b>DESCRIPCIÓN</b>			
Recorrido con especialista hidráulica durante visita a la UF 1			
<b>FOTOGRAFÍA N°</b>	0014	<b>FECHA</b>	11-Dic-23
<b>DESCRIPCIÓN</b>			
Recorrido con especialista hidráulica durante visita a la UF1

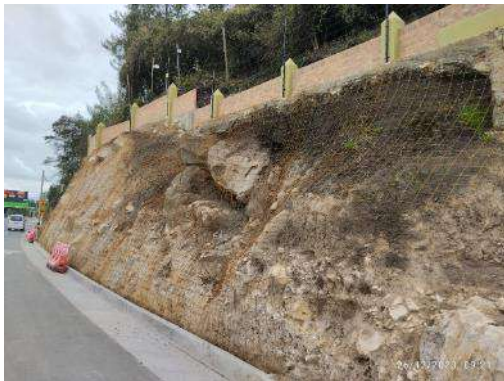
**PROTECCIÓN Y CONFORMACIÓN DE TALUDES Y ZONAS LATERALES:** durante el presente periodo, se culminó la instalación y anclaje de malla electrosoldada en el talud del sector del K1+940 - K2+020 para continuar con la protección con concreto lanzado, se detuvo la actividad por festividades de fin de año.

<b>FOTOGRAFÍA N°</b>	0015	<b>FECHA:</b>	26-Dic -23
<b>DESCRIPCIÓN</b>			
K1+940 - K2+020 instalación malla protección talud, calzada derecha, M.D.

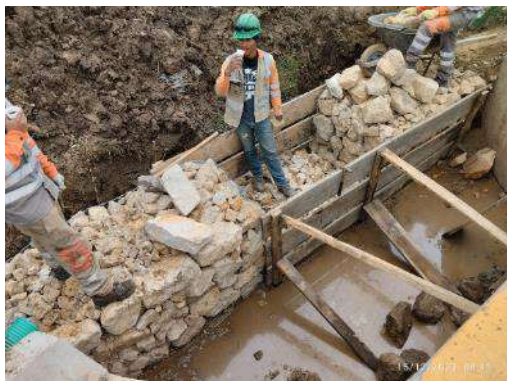
El concesionario se encuentra ejecutando un gavión de sostenimiento en el encole de la obra No 23 en la abscisa K4+350 para proteger el acceso a la alcantarilla y encausar las aguas que se dirigen a esta.

<table border="1" style="width: 100%; border-collapse: collapse; margin-top: 5px;"> <tr> <td style="width: 25%;"><b>FOTOGRAFÍA N°</b></td> <td style="width: 25%;">0016</td> <td style="width: 25%;"><b>FECHA:</b></td> <td style="width: 25%;">15-Dic-23</td> </tr> <tr> <td colspan="4" style="text-align: center;"><b>DESCRIPCIÓN</b></td> </tr> <tr> <td colspan="4">Muro gavión para protección de encole en obra No 23 K4+350 calzada oriental</td> </tr> </table>	<b>FOTOGRAFÍA N°</b>	0016	<b>FECHA:</b>	15-Dic-23	<b>DESCRIPCIÓN</b>				Muro gavión para protección de encole en obra No 23 K4+350 calzada oriental

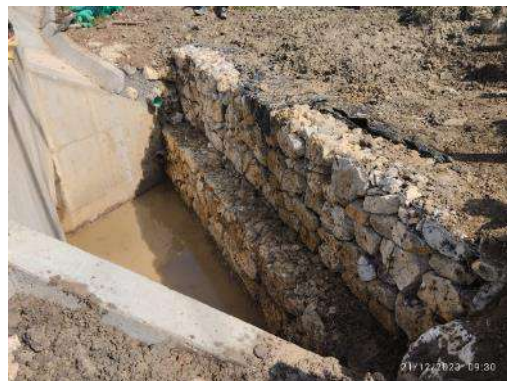
<table border="1" style="width: 100%; border-collapse: collapse; margin-top: 5px;"> <tr> <td style="width: 25%;"><b>FOTOGRAFÍA N°</b></td> <td style="width: 25%;">0017</td> <td style="width: 25%;"><b>FECHA:</b></td> <td style="width: 25%;">21-Dic-23</td> </tr> <tr> <td colspan="4" style="text-align: center;"><b>DESCRIPCIÓN</b></td> </tr> <tr> <td colspan="4">Muro gavión para protección de encole en obra No 23 K4+350 calzada oriental</td> </tr> </table>	<b>FOTOGRAFÍA N°</b>	0017	<b>FECHA:</b>	21-Dic-23	<b>DESCRIPCIÓN</b>				Muro gavión para protección de encole en obra No 23 K4+350 calzada oriental

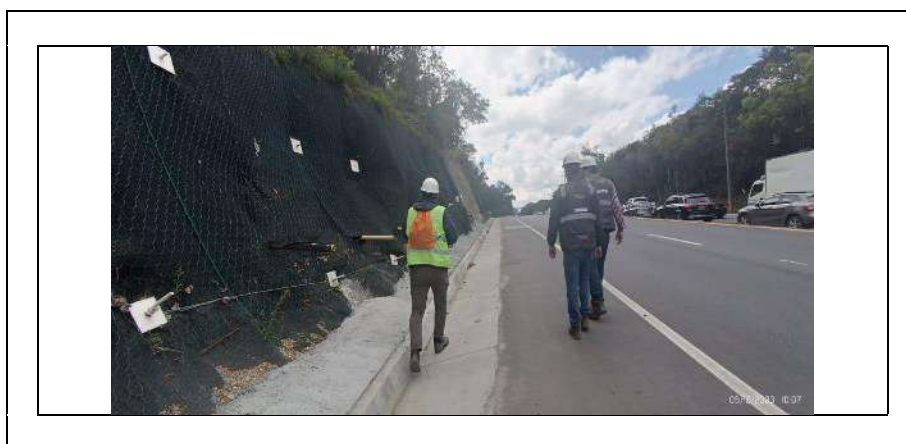
El día 5 de diciembre de 2023, se realizó un recorrido con el especialista en geotecnia de la Interventoría, con el fin de revisar el estado de los taludes y el avance en la atención de observaciones, se pudo evidenciar la protección de la pata del talud en K0+700 al k0+890 y la construcción de los descoles de las zanjas de coronación, sin embargo, falta la protección del talud en K0+890 al K0+950 y la atención de la socavación del talud en el K0+950 AL K1+100 costado oriental, las observaciones encontradas se presentan en el informe de la especialidad de geotecnia del presente mes.

<b>FOTOGRAFÍA N°</b>	0020	<b>FECHA:</b>	05-Dic -23
<b>DESCRIPCIÓN</b>			
Recorrido con especialista en geotecnia de la interventoría – 5 diciembre 2023

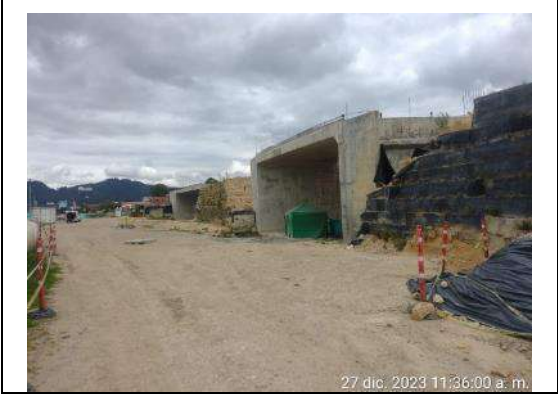
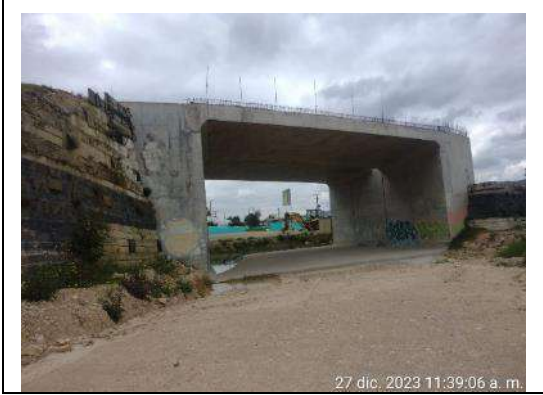
<b>FOTOGRAFÍA N°</b>	0025	<b>FECHA:</b>	27-Nov-23	<b>FOTOGRAFÍA N°</b>	0026	<b>FECHA</b>	27-Nov-23
<b>DESCRIPCIÓN</b>				<b>DESCRIPCIÓN</b>			
Continúa inyección de lechada, perforación 12, costado occidental box 1, sector humero UF3.				Continúa inyección de lechada, perforación 12, costado occidental box 1, sector humero UF3.

(2) En la Unidad Funcional 3 el Concesionario suspendió los tratamientos de inyecciones del subsuelo que estaba realizando y retiró los equipos de perforación y de inyección. Durante el proceso constructivo se compartió información parcial de los tratamientos, sin que a la fecha se hayan realizado verificaciones después de los tratamientos llevados a cabo. Fotografías 3 y 4.
