**MINISTERIO DE TRANSPORTE**

**CONTRATO DE INTERVENTORÍA No. 205 DE 2017**

**CONSORCIO ETSA – SIGA**

**INFORME MENSUAL DE INTERVENTORÍA No. 81 V1**

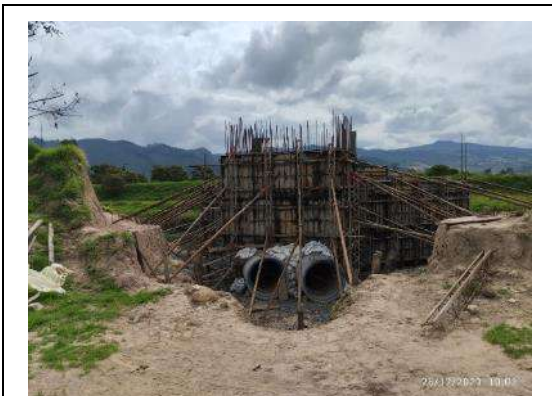
El concesionario continuó con la ejecución de la construcción del descole de la obra Hidráulica en el predio El redil de la ruta 45ACNA en el PR 4+900, se culminó la fundida del descole de la obra hidráulica en concreto de 4000 PSI de la planta de concreto de ARGOS, no se ejecutaron más actividades en este frente de obra durante el periodo de diciembre.

<b>FOTOGRAFÍA N°</b>	0027	<b>FECHA:</b>	28-Dic-23
<b>DESCRIPCIÓN</b>			
Obra hidráulica PR4+900 Predio el Redil, ruta 45ACNA.

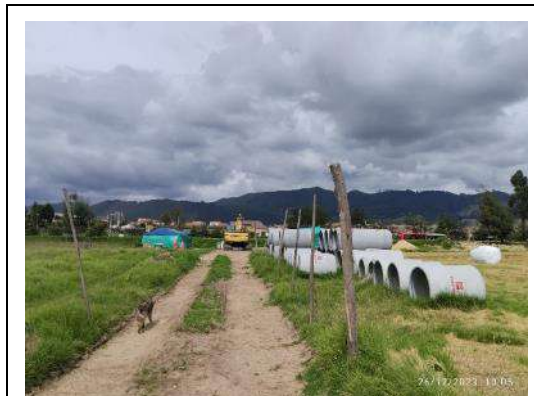
<b>FOTOGRAFÍA N°</b>	0028	<b>FECHA</b>	28-Dic-23
<b>DESCRIPCIÓN</b>			
Obra hidráulica PR4+900 Predio el Redil, ruta 45ACNA.

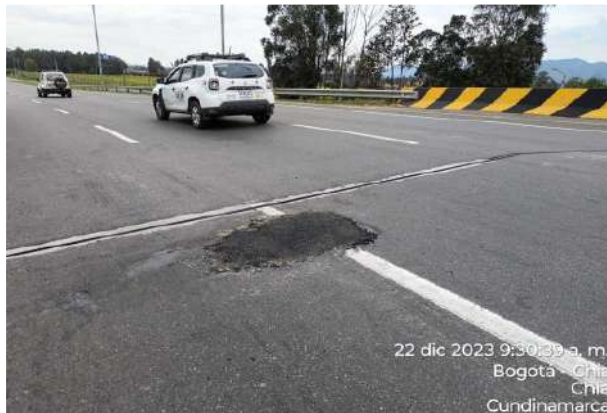
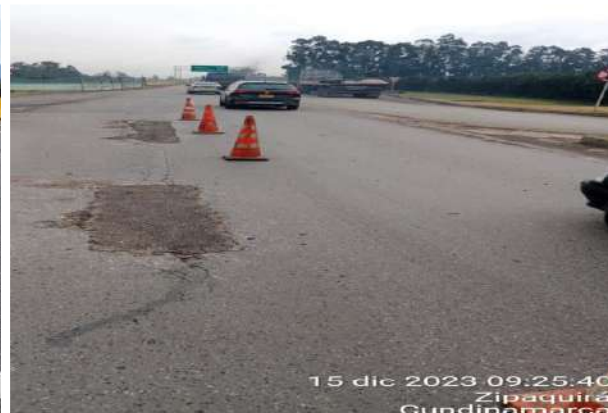
Durante el periodo correspondiente al mes de diciembre de 2023 en los diferentes recorridos que realiza esta interventoría, se logró identificar la ejecución de labores de parcheo en la ruta 45A04 entre el PR06+400 y PR06+650 – calzada occidental – Puente La Caro, en el retorno de La caro y en algunos sectores de la ruta 45ACNB Glorieta Portachuelo.

**FOTOS 1 y 2:** Actividades de parcheo, ejecutadas en la ruta 45ACNB, Glorieta Portachuelo ramal hacia Ubaté y Puente La Caro PR06+100, calzada occidental, diciembre de 2023.

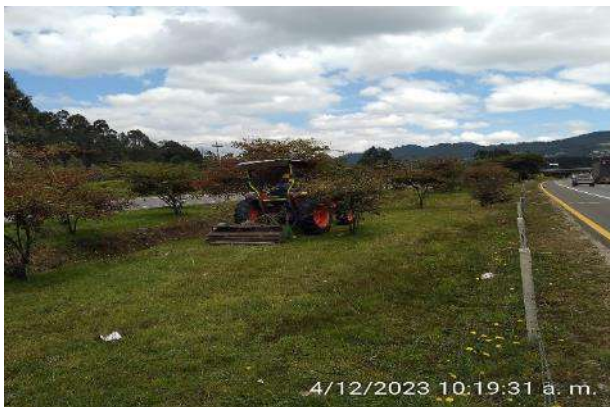
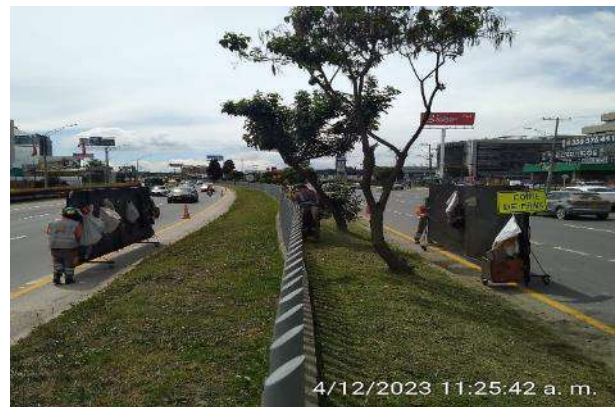
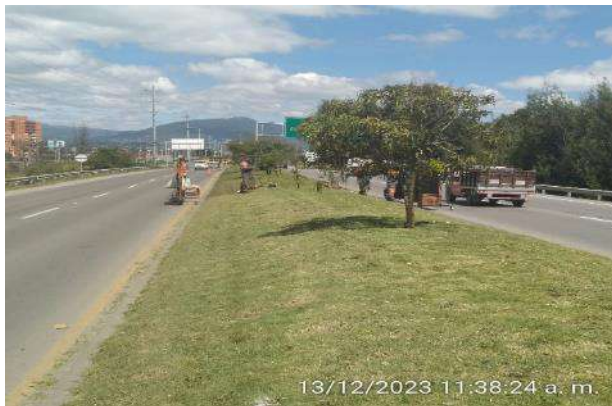
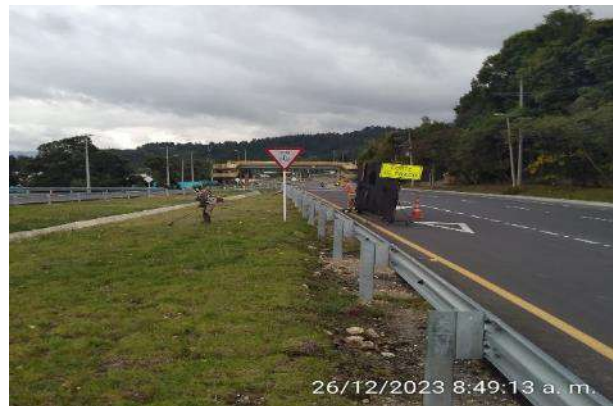
**FOTOS: 5 – 6 - 7 y 8:** Actividades de rocería, por las Rutas 5501- PR18+400 y PR04+900; ruta 45A04 PR09+600 y ruta 45ACNB PR02+500, ejecutando labores por separadores, glorietas y costados de las rutas concesionadas.

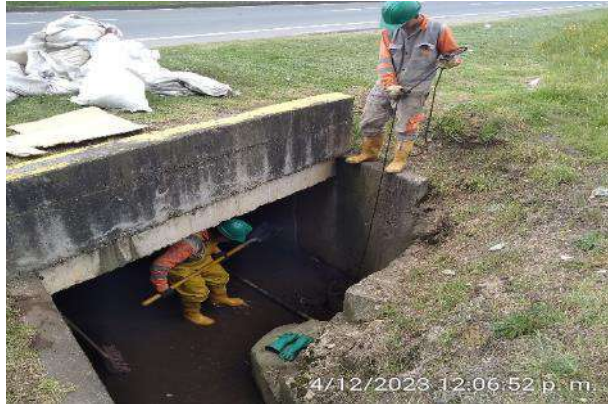
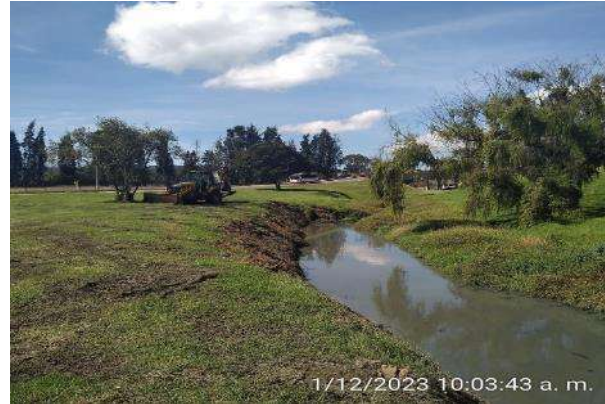
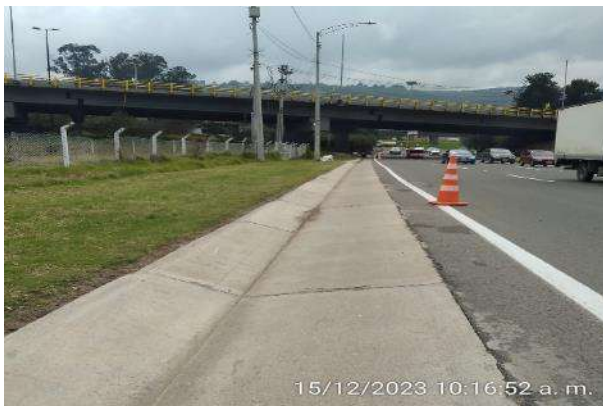
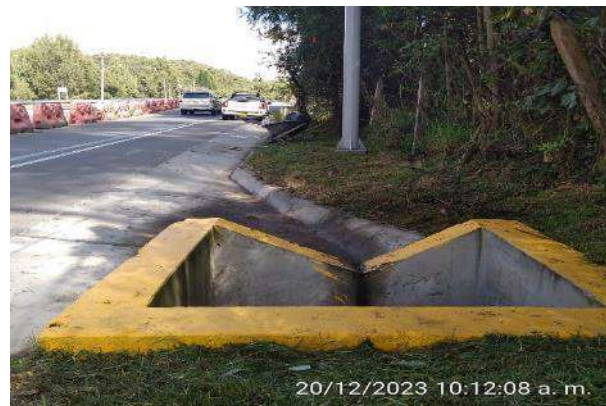
**FOTOS 9 – 10 – 11 y 12:** Actividades de limpieza de drenajes, obras requeridas ruta 45ACNB PR02+400 y ruta 5501 PR20+200 Intercambiador Briceño II, costado oriental, limpieza de cunetas Ruta 5501 PR18+700 calzada occidental y PR02+100 costado oriental.

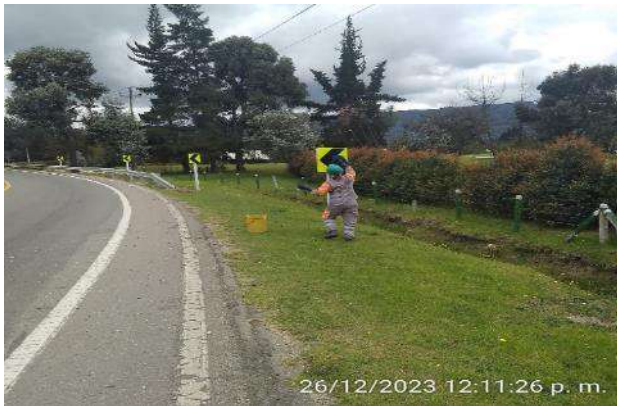
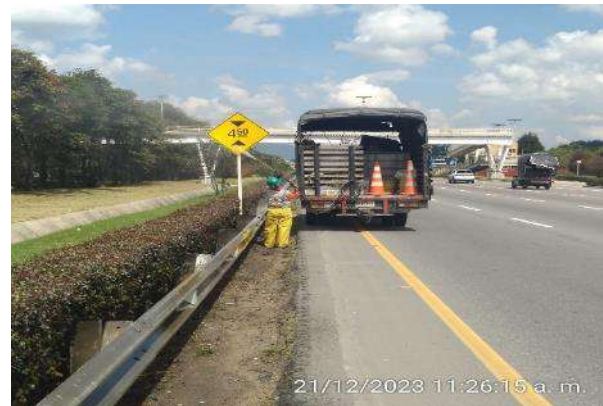
**FOTOS 13 y 14:** Actividades de lavado y limpieza de señales verticales ubicadas por la ruta 5501, sector intercambiador Briceño I, PR18+800 y ruta 45A04, PR04+200.

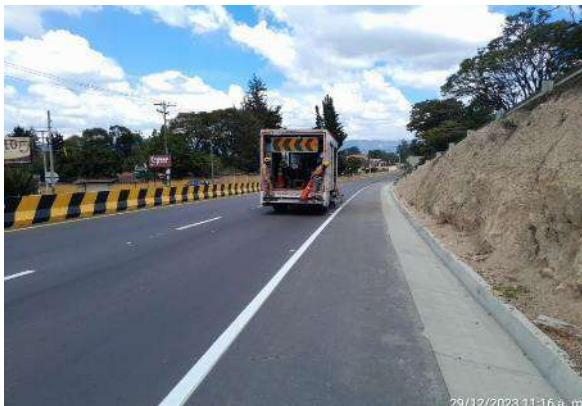
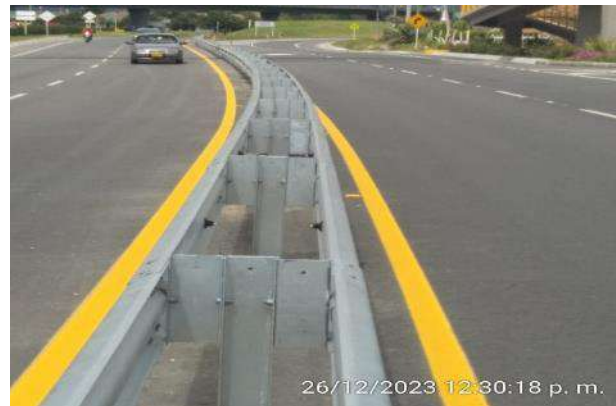
**FOTOS 15 y 16:** Actividades de repinte de líneas segmentadas y de borde, ruta 5501, calzadas oriental y occidental, UF-1. ; PR03+400 y PR06+800.

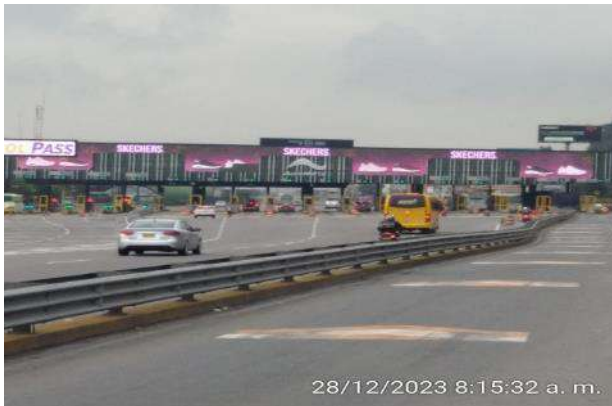
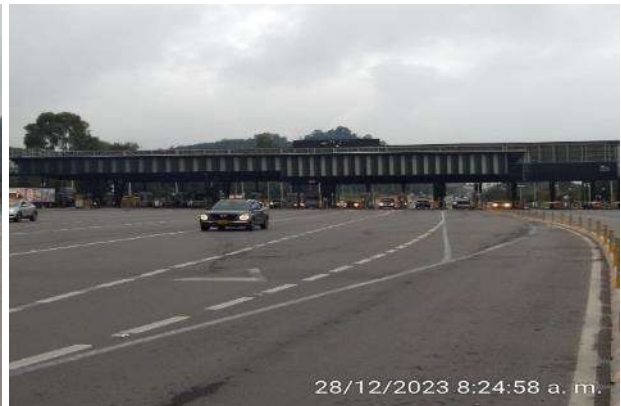
**FOTOS 19 y 20.** Estación de peaje Andes conformada por dieciséis carriles, dos exclusivos para vehículos de carga, uno para motocicletas, cuatro para pago electrónico y el restante para todo tipo de vehículo y forma de pago, ubicada en la Autopista Norte - calzada oriental, PR02+650.

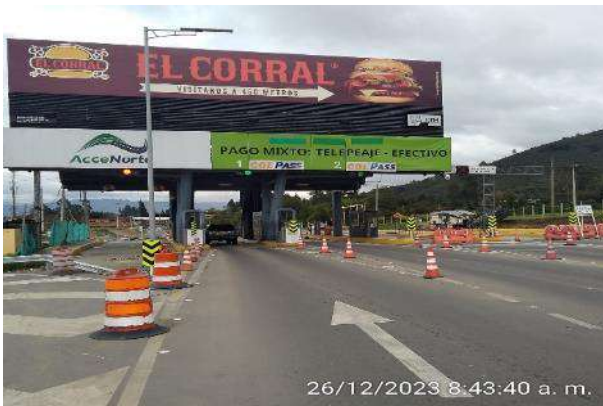
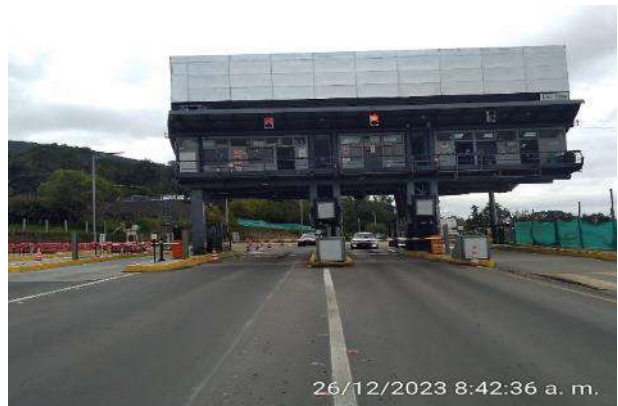
**FOTOS 21 y 22:** Estación de peaje Fusca, ubicada en la vereda del mismo nombre del Municipio de Chía, carrera séptima, estación que solamente realiza recaudo en el sentido sur – norte, saliendo de Bogotá.

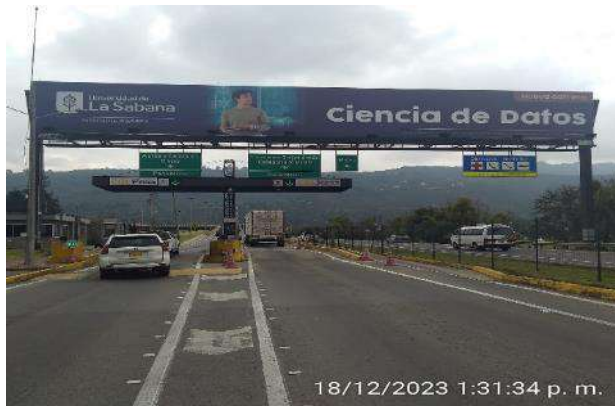
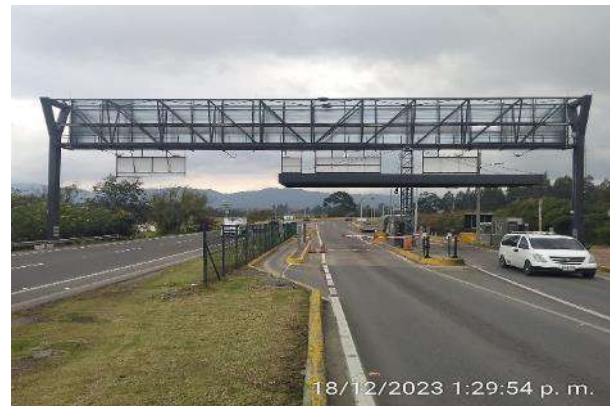
**FOTOS 21 y 22:** Estación de peaje Unisabana. Anteriormente denominada estación de peaje Variante Teletón, estación que realiza recaudo solamente a vehículos de carga categorías V, VI y VII.

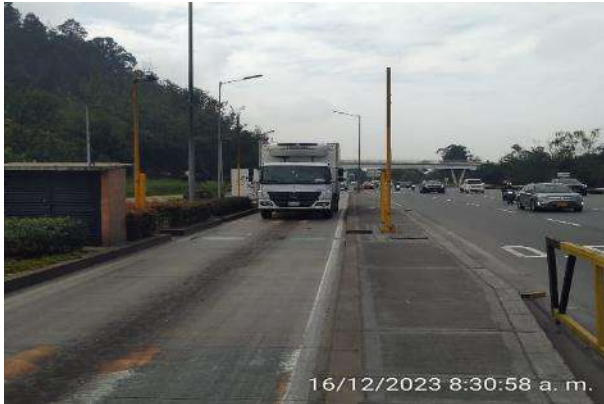
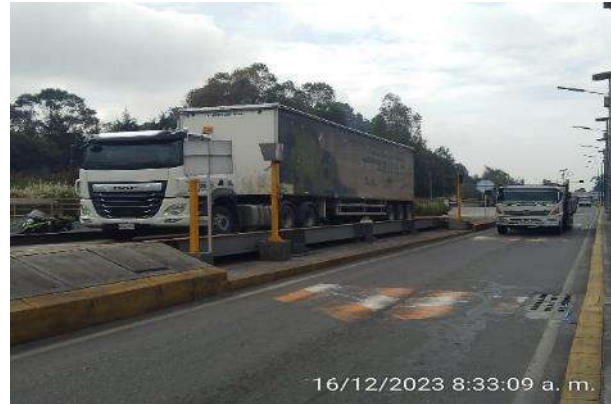
**FOTOS 21 y 22:** Estación de pesaje, conformada por básculas dinámica y estática, carril de escape, estación de control y áreas de parqueo.

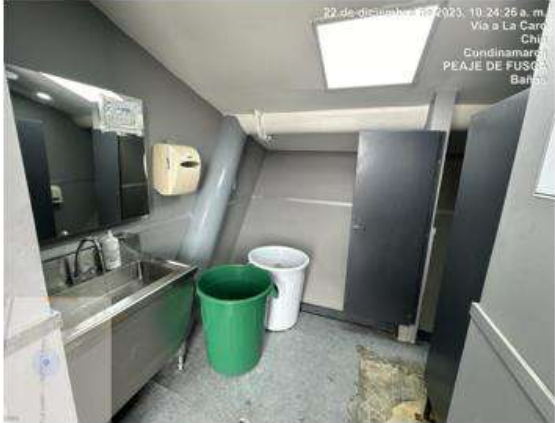
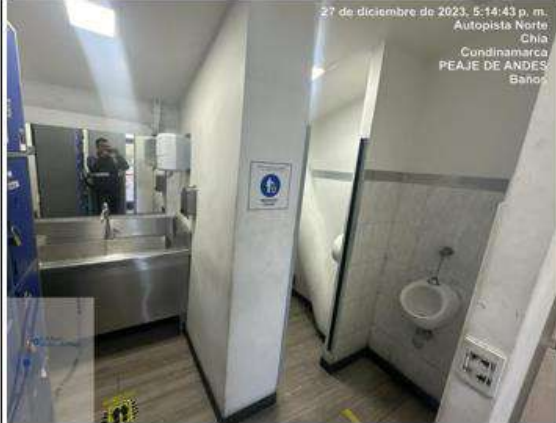
<table border="1"> <tr> <td>FOTOGRAFÍA N°</td> <td>1</td> <td>FECHA:</td> <td>22-dic.-23</td> </tr> </table>	FOTOGRAFÍA N°	1	FECHA:	22-dic.-23	<table border="1"> <tr> <td>FOTOGRAFÍA N°</td> <td>2</td> <td>FECHA:</td> <td>27-dic.-23</td> </tr> </table>	FOTOGRAFÍA N°	2	FECHA:	27-dic.-23										
FOTOGRAFÍA N°	1	FECHA:	22-dic.-23																
FOTOGRAFÍA N°	2	FECHA:	27-dic.-23																
<table border="1"> <tr> <td colspan="4" style="text-align: center;">DESCRIPCION</td> </tr> <tr> <td colspan="4">UF1, Peaje Fusca: Punto de lavado de lavado de manos oficinas administrativas</td> </tr> </table>		DESCRIPCION				UF1, Peaje Fusca: Punto de lavado de lavado de manos oficinas administrativas				<table border="1"> <tr> <td colspan="4" style="text-align: center;">DESCRIPCION</td> </tr> <tr> <td colspan="4">UF2, Peaje Andes: Punto de lavado de lavado de manos</td> </tr> </table>		DESCRIPCION				UF2, Peaje Andes: Punto de lavado de lavado de manos

DESCRIPCION																			
UF1, Peaje Fusca: Punto de lavado de lavado de manos oficinas administrativas																			
DESCRIPCION																			
UF2, Peaje Andes: Punto de lavado de lavado de manos

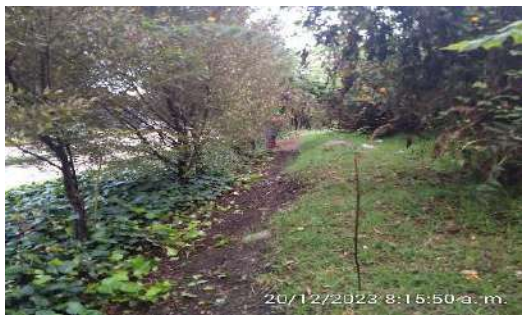
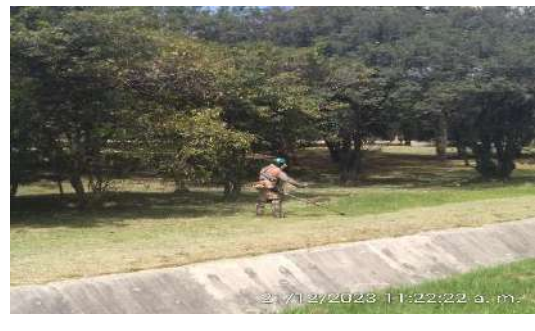
FOTOGRAFÍA°	1	FECHA:	20/12/2023
DESCRIPCIÓN			
<b>AB-06 Manejo de Residuos Sólidos Convencionales y Especiales</b> Se realiza las Labores de limpieza y bordeo, PR2+000, costado oriental, Ruta Nacional 45A04			
FOTOGRAFÍA°	2	FECHA:	21/12/2023
DESCRIPCIÓN			
<b>BIO-02 Manejo de Flora</b> Se implementan medidas de manejo y control ambiental para evitar la afectación o el corte innecesario de material vegetal.

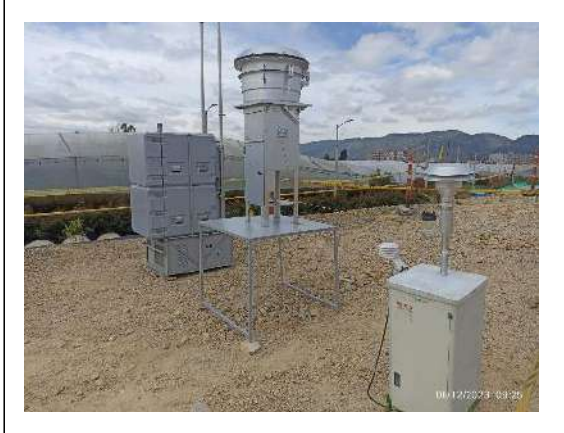
<b>FOTOGRAFÍA°</b>	1	<b>FECHA:</b>	6/12/2023
<b>DESCRIPCIÓN</b>			
<b>AB-12 Manejo y Control de Emisiones Atmosféricas y de Ruido.</b> En la UF3 se instala equipo der medición de calidad de aire para la verificación y cumplimiento.			
<b>FOTOGRAFÍA°</b>	2	<b>FECHA:</b>	6/12/2023
<b>DESCRIPCIÓN</b>			
<b>AB-12 Manejo y Control de Emisiones Atmosféricas y de Ruido.</b> Se observa la instalación de plásticos para la protección de materiales pétreos los cuales no están siendo utilizados en actividades constructivas.

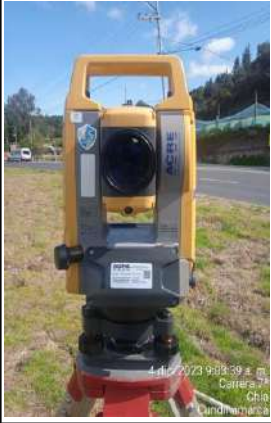
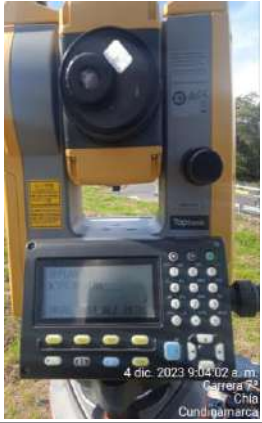
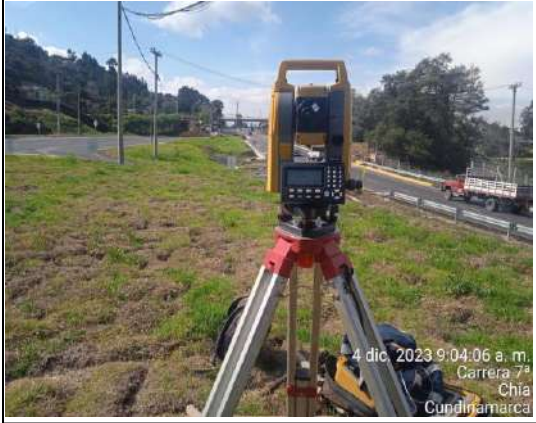
EQUIPO No.4 VERIFICADO	
Equipo:	ESTACION TOTAL
Marca:	TOPCON
Modelo:	GM-SERIES
Serial:	ZQ003074
Fecha de Calibración:	17/11/2023 - 17/05/2024
No. Certificado de calibración:	ZQ003074 - 17112023
Actividad:	Localización obras de señalización y protección en la Unidad Funcional No. 1.
Resultado de verificación	Si cumple.

FOTOGRAFÍA N°	0005	FECHA:	4-dic.-23	FOTOGRAFÍA N°	0006	FECHA:	4-dic.-23
DESCRIPCIÓN				DESCRIPCIÓN			
Verificación de equipos de topografía. Estación GM-SERIES ZQ003074.				Verificación de equipos de topografía. Estación GM-SERIES ZQ003074.
