## **CONTRATO DE INTERVENTORÍA No. 205 DE 2017**

**INTERVENTORÍA INTEGRAL QUE INCLUYE, PERO NO SE LIMITA A LA INTERVENTORÍA TÉCNICA, ECONÓMICA, FINANCIERA, CONTABLE, JURÍDICA, ADMINISTRATIVA, OPERATIVA, MEDIOAMBIENTAL Y SOCIO-PREDIAL DEL CONTRATO DE CONCESIÓN BAJO UN ESQUEMA DE ASOCIACIÓN PUBLICO PRIVADA DE INICIATIVA PRIVADA, QUE SE DERIVE DEL PROCESO DE SELECCIÓN VJ-VE-APP-IPV-SA-008-2016, CORRESPONDIENTE AL CORREDOR DENOMINADO “ACCESOS NORTE A LA CIUDAD DE BOGOTÁ D.C.”**

**CONSORCIO ETSA – SIGA**

**INFORME MENSUAL DE INTERVENTORÍA No. 46 V0**

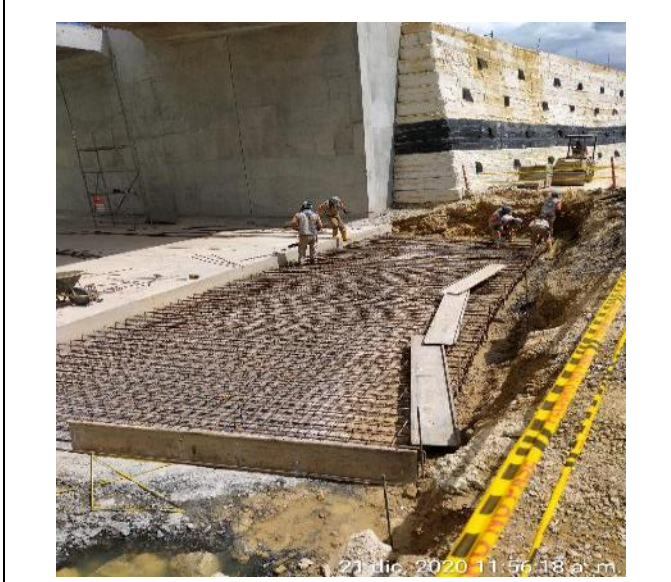
<b>FOTOGRAFÍA N°</b>	0004	<b>FECHA:</b>	22-Diciembre-20
<b>DESCRIPCIÓN</b>			
Box No 2 El Humero, Armado de losa de aproximación al Box costado sur.

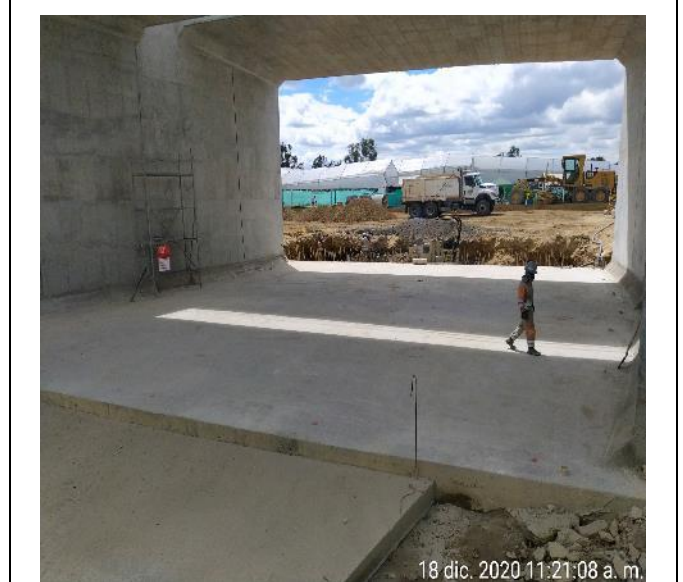
<b>FOTOGRAFÍA N°</b>	0005	<b>FECHA:</b>	18-Diciembre-20
<b>DESCRIPCIÓN</b>			
Box No 2 El Humero: Vista placa de cimentación.

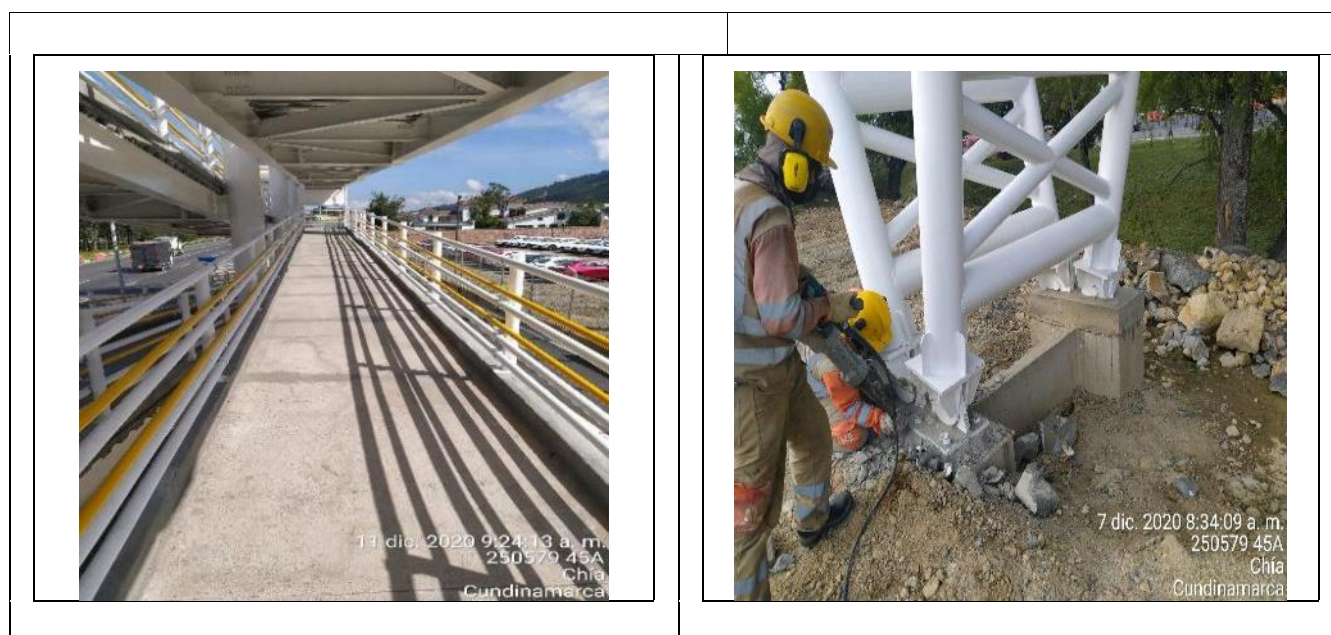
<b>FOTOGRAFÍA N°</b>	0008	<b>FECHA:</b>	11-Diciembre-20
<b>DESCRIPCIÓN</b>			
Pasarela Puente Peatonal Cuernavaca, Rampa Oriental. Repinte de baranda manchada.			
<b>FOTOGRAFÍA N°</b>	0009	<b>FECHA:</b>	7-Diciembre-20
<b>DESCRIPCIÓN</b>			
Pasarela Puente Peatonal Cuernavaca, Rampa Central: Vista lateral; Demolición de concreto que quedo por encima del anclaje, el cual restringía el movimiento de las columnas..

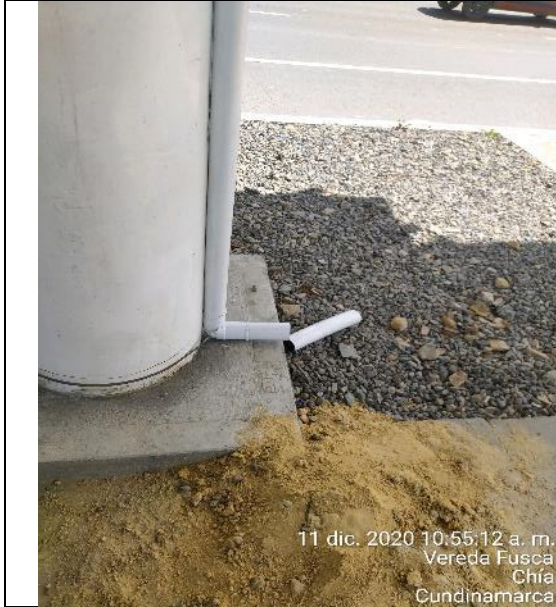
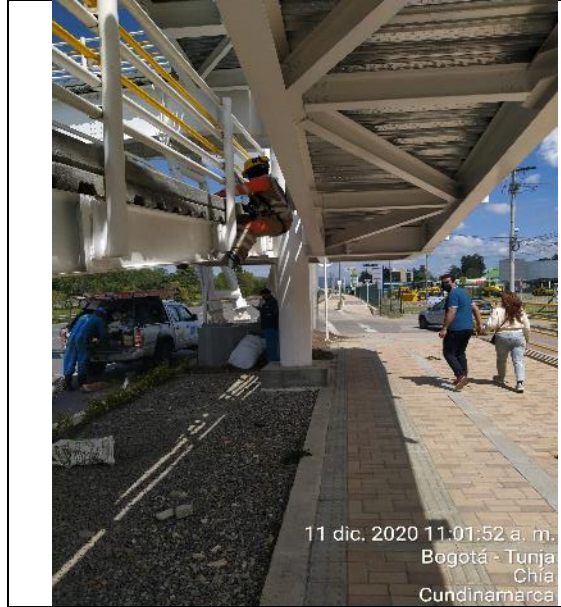
<b>FOTOGRAFÍA N°</b>	0014	<b>FECHA:</b>	11-Diciembre-20
<b>DESCRIPCIÓN</b>			
Rampa Occidental –Puente Peatonal Olímpica: Instalación de abrazaderas de drenaje

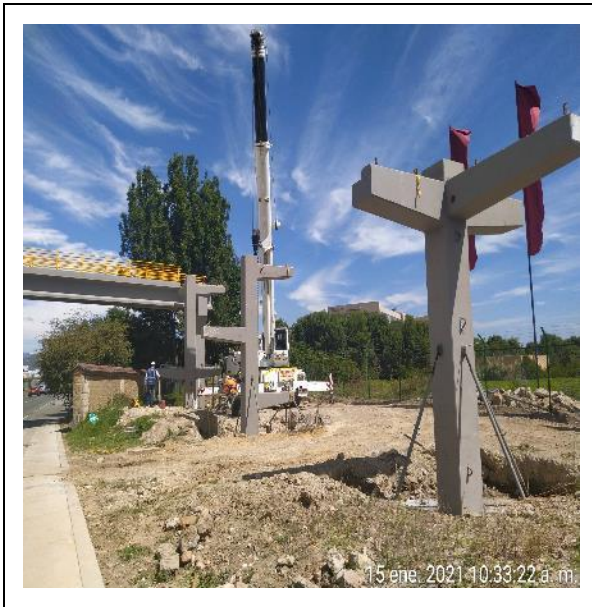
<b>FOTOGRAFÍA N°</b>	0016	<b>FECHA:</b>	15-Enero-21
<b>DESCRIPCIÓN</b>			
Puente Peatonal Cundinamarca: Izaje de Columnas, rampa oriental.

<b>FOTOGRAFÍA N°</b>	0017	<b>FECHA:</b>	27-Enero-21
<b>DESCRIPCIÓN</b>			
Puente Peatonal Cundinamarca: Viga aérea pasarela, rampa costado oriental.

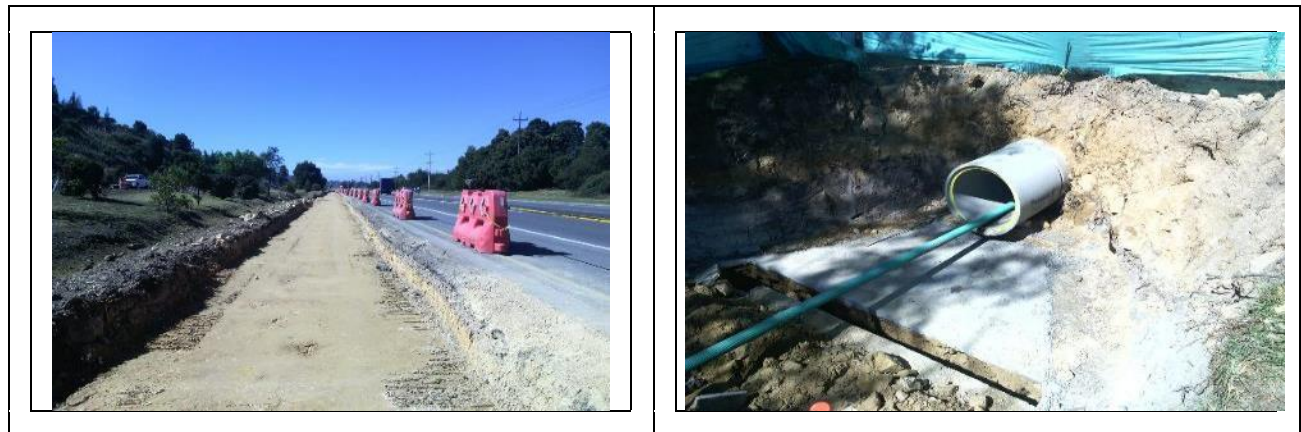
<b>FOTOGRAFÍA N°</b>	0019	<b>FECHA:</b>	30-Enero-21
<b>DESCRIPCIÓN</b>			
Puente Peatonal Price Smart: Ampliación de calzada costado occidental, por aproximación de tubería tibatoc a rampa.

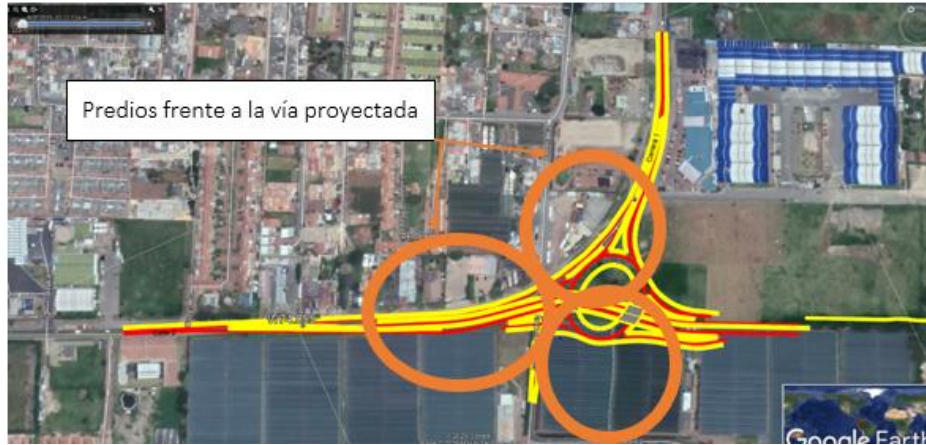
**Gráfico 38 Análisis de escorrentía en Intersección el Humero**

Dentro del documento recibido en versión 8 se presenta la siguiente configuración geométrica y de drenaje de la intersección.

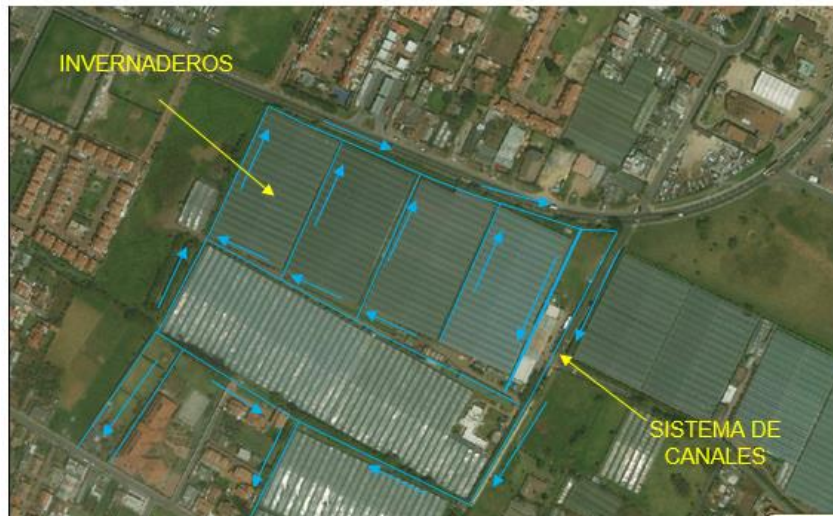
**Gráfico 42 Sistema de Canales Invernaderos – Sector Humero.**

Actualmente sobre el sector del Humero existe un predio que presenta una serie de invernaderos, el cual emplea una red de canales como sistema de almacenamiento y evacuación de la escorrentía.

Sin embargo, debido a la ampliación de la calzada en este sector, se interrumpirá el drenaje de uno de los tramos del sistema de canales, el cual se localiza sobre la parte norte de los invernaderos.

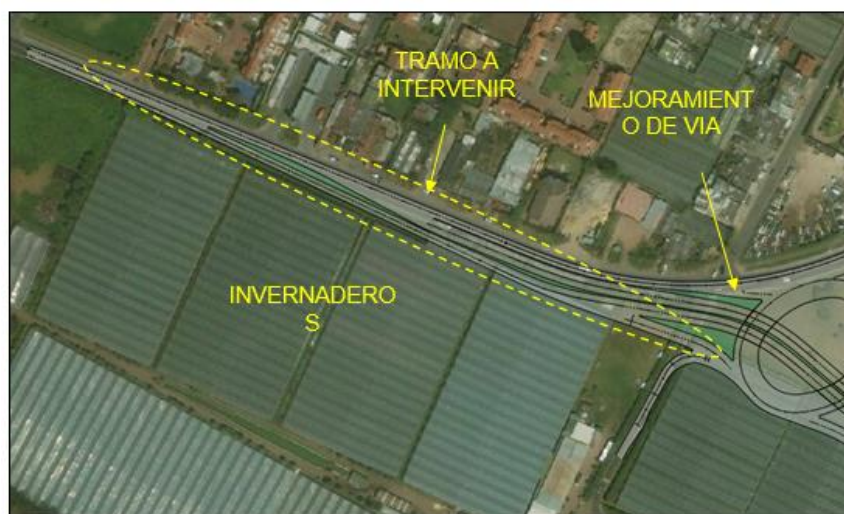
**Gráfico 43 Tramo de canal a intervenir.**

El canal afectado presenta una sección trapezoidal irregular a lo largo de su recorrido donde en algunos casos tiende a estrecharse, su ancho superficial (T) varía entre 1.5m-2.0m, su base entre

0.3m-0.8m y su altura entre 1.0m-1.50m. Así mismo presenta una baja pendiente (en promedio 0.1%), y problemáticas de sedimentación y de colmatación por residuos, además del crecimiento de vegetación.

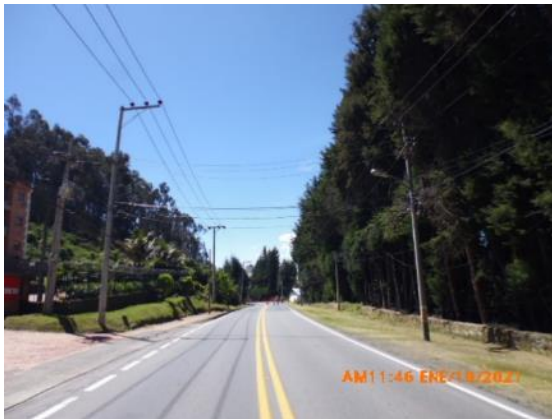
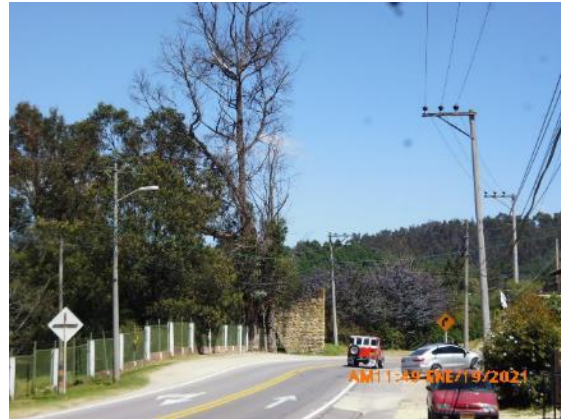
En la mayor parte del recorrido se encuentra una red de 11,4kV por un costado y por el otro la de 34,5kV como se aprecia en las siguientes fotos:

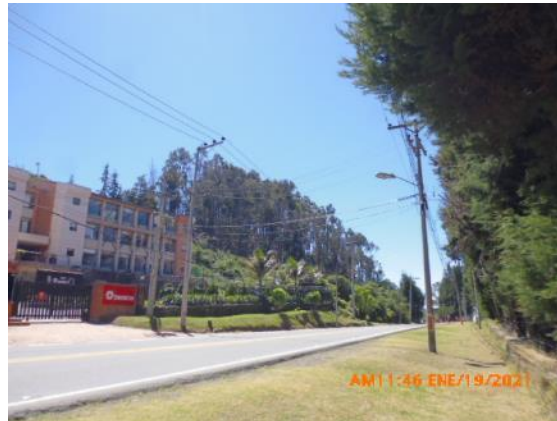
En algunos puntos de la vía se encuentran cruces transversales de la red de 11,4 kV que se derivan para alimentar transformadores, especialmente de uso exclusivo:

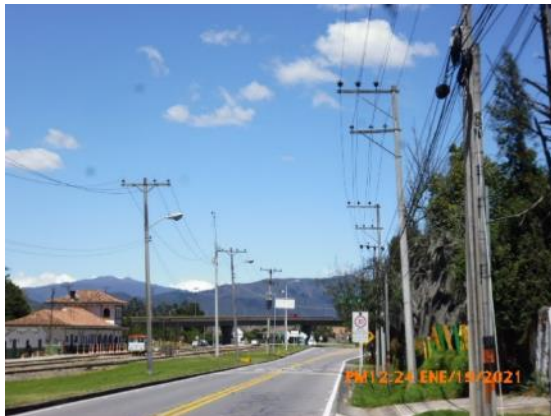
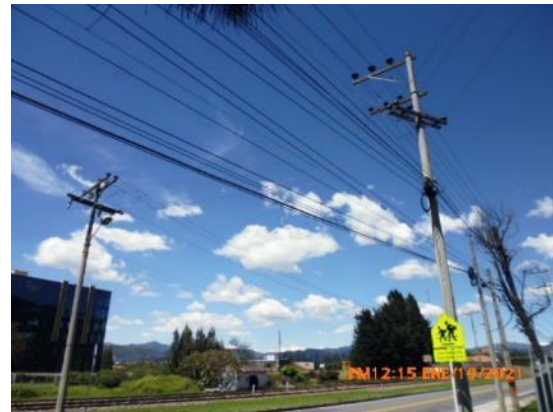
Próximo al sector de La Caro, las redes de 11,4kV y de 34,5kV se transportan sobre la misma postiería en una disposición de doble circuito. También se presentan cruces aéreos para transformadores de uso exclusivo en predios privados:

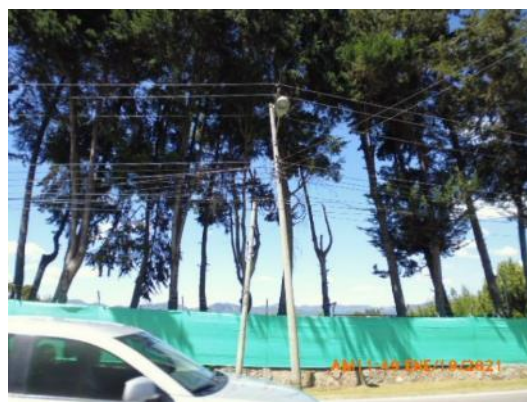
También se encuentran cruces aéreos de redes de baja tensión para el servicio a predios de un costado al otro de la vía:

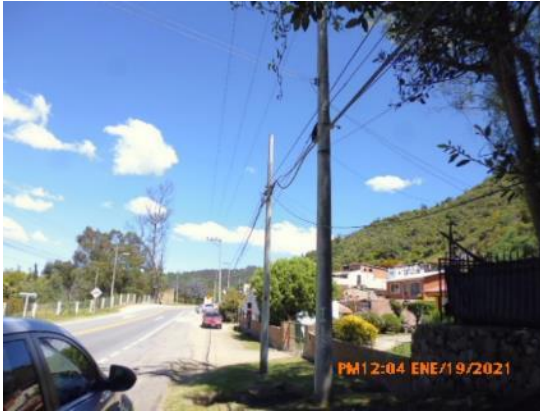
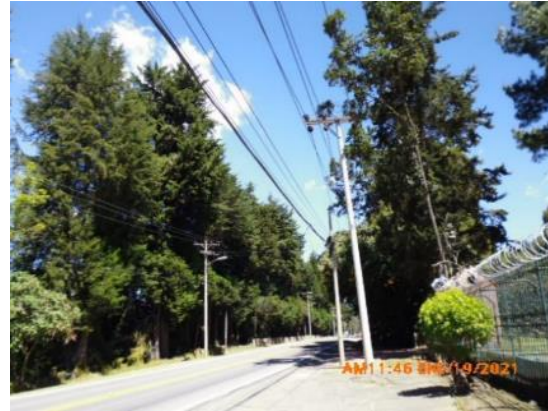
Se encuentran algunos tramos con redes aéreas y algunas cámaras de inspección asociadas a redes subterráneas.

Debido a que las redes de energía se encuentran en los dos costados de la vía, las redes de la ETB se encuentran en algunos tramos en postería propia de ese Operador, paralela y debajo de las redes de energía.

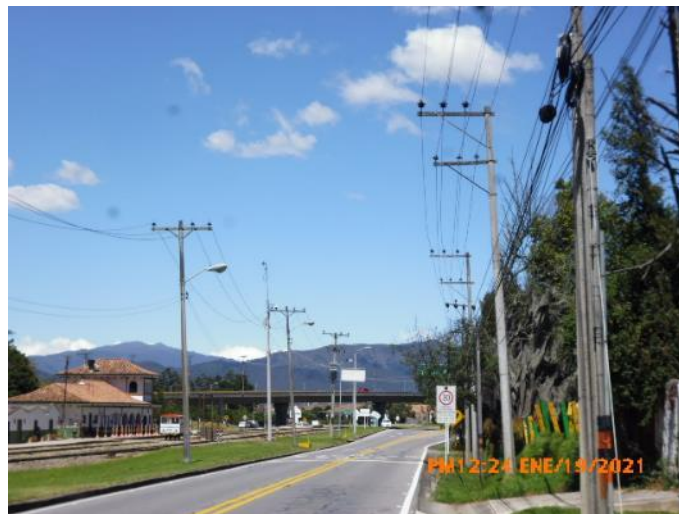
Operadores de redes telemáticas como Telefónica-Movistar tiene algunas redes aéreas dispuestas sobre infraestructura de postes de su propiedad:

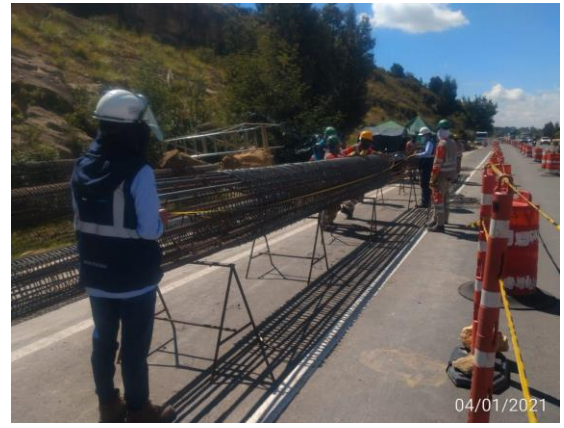
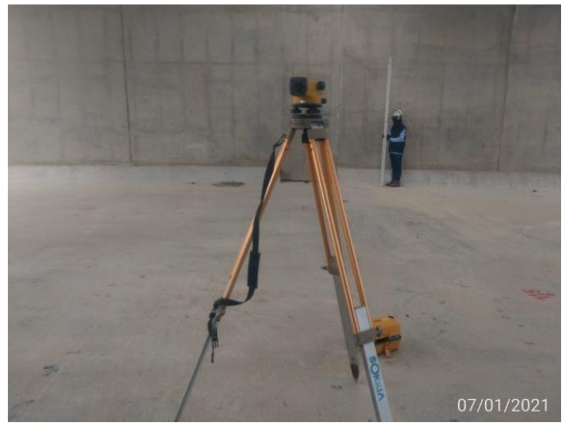
FOTOGRAFÍA N°		FECHA:	4-ene.-21	FOTOGRAFÍA N°		FECHA:	7-ene.-21
DESCRIPCIÓN				DESCRIPCIÓN			
Verificación longitudes de acero de refuerzo para pilotes en Puente Peatonal Tinjacá Yerbabuena.				Controles de asentamiento en Box No. 1 y 2 Placas Inferiores y muros. Intersección Humero.

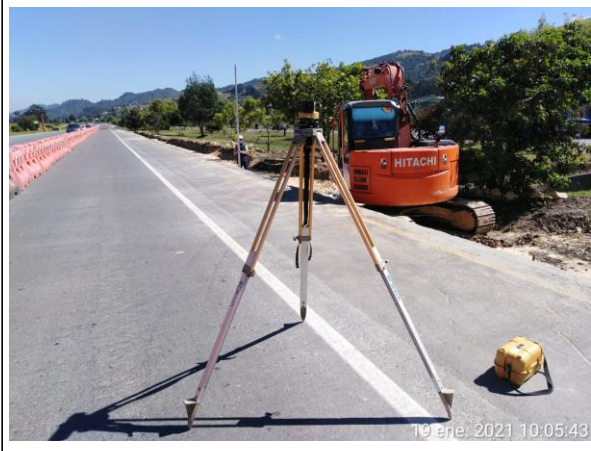
FOTOGRAFÍA N°		FECHA:	19-ene.-21
<b>DESCRIPCIÓN</b>			
Toma de secciones transversales en ampliación de vía zona Puente Peatonal Price Smart.

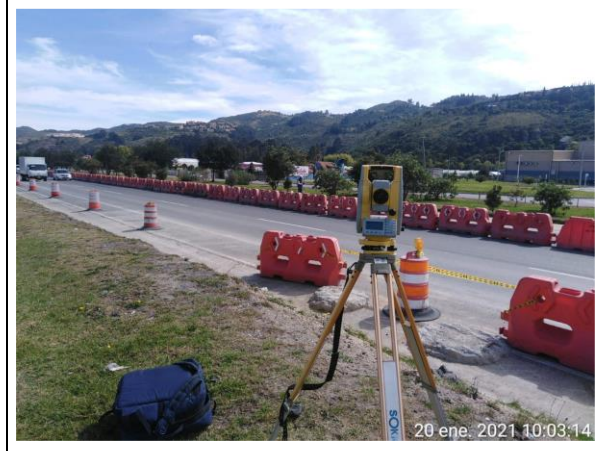
FOTOGRAFÍA N°		FECHA:	20-ene.-21
<b>DESCRIPCIÓN</b>			
Levantamiento topográfico en ampliación de vía zona Puente Peatonal Price Smart.

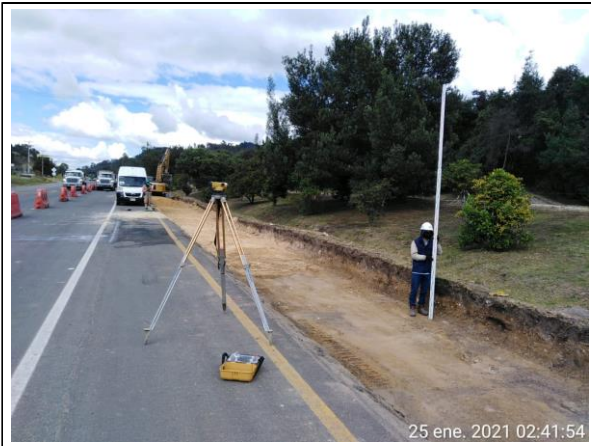
FOTOGRAFÍA N°		FECHA:	25-ene.-21
<b>DESCRIPCIÓN</b>			
Toma de secciones transversales en ampliación de vía zona Puente Peatonal Tinjacá Yerbabuena.

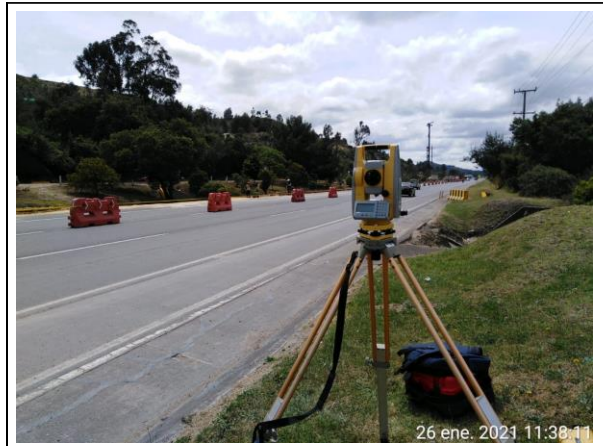
FOTOGRAFÍA N°		FECHA:	26-ene.-21
<b>DESCRIPCIÓN</b>			
Levantamiento topográfico en ampliación de vía zona Puente Peatonal Tinjacá Yerbabuena.

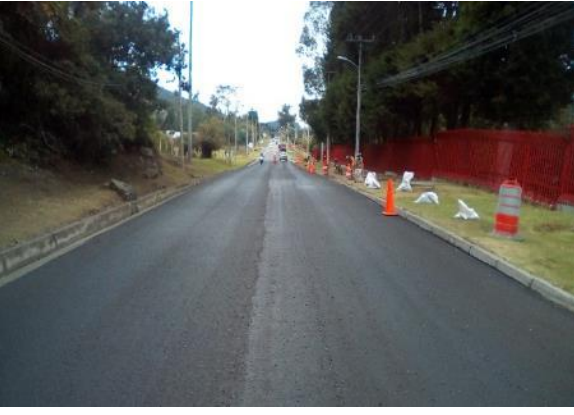
Las labores de aplicación de lechada asfáltica se desarrollan con el fin de mejorar la adherencia con los vehículos, el coeficiente de fricción transversal y la superficie de rodadura de los corredores viales a cargo de Accenorte.

<b>DESCRIPCIÓN</b>	
Actividades de ejecución de instalación de lechada asfáltica en algunos sectores de la ruta 5501, calzada bidireccional.

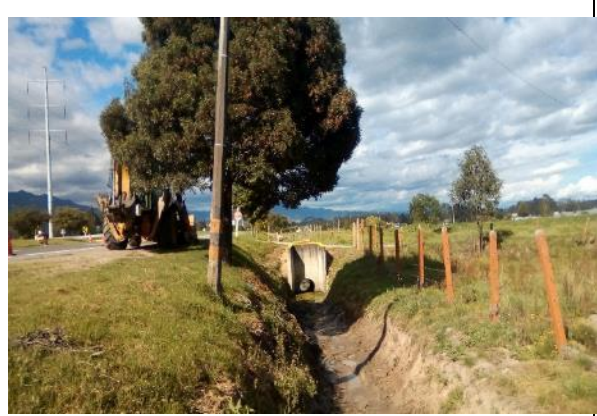
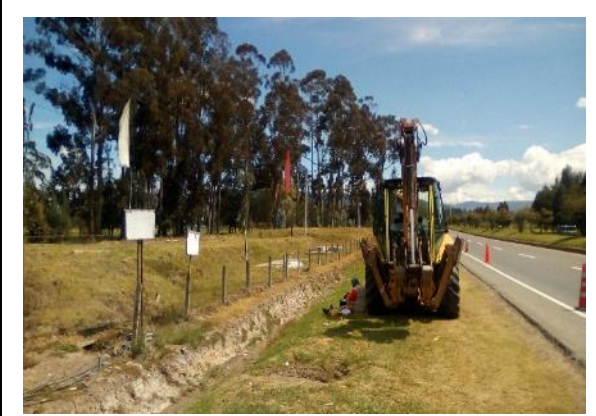
<b>DESCRIPCIÓN</b>	
Actividades de limpieza de drenajes y vallados, por las Rutas 5501 y Ruta 45A04, áreas de encole, descole y separador.

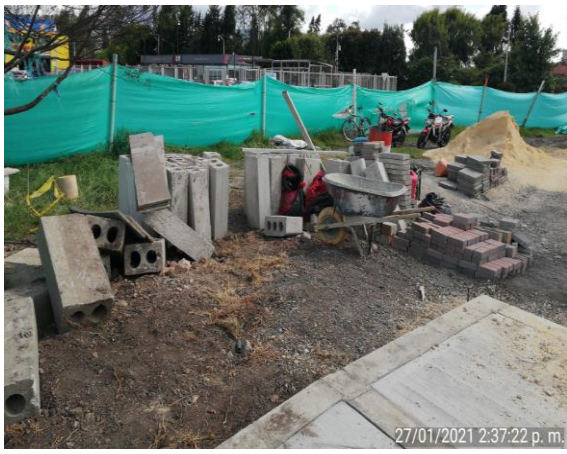
FOTOGRAFÍA N°	7	FECHA:	27-ene.-21
<b>DESCRIPCIÓN</b>			
<p><i>UF4, Puente peatonal ubicado la universidad Manuela Beltrán:</i>                  En constado oriental se evidencia acopio de bordillos de manera insegura, la posición es vertical y se encuentran inestables por la superficie, esta condición podría causar la caída y posible lesión al personal que transite por la zona</p>

FOTOGRAFÍA N°	8	FECHA:	29-ene.-21
<b>DESCRIPCIÓN</b>			
<p><i>UF4, Puente peatonal ubicado la universidad Manuela Beltrán:</i>                  Se modifica la metodología de acopio de bordillos, se realiza de manera horizontal y apilado, para garantizar estabilidad del material</p>

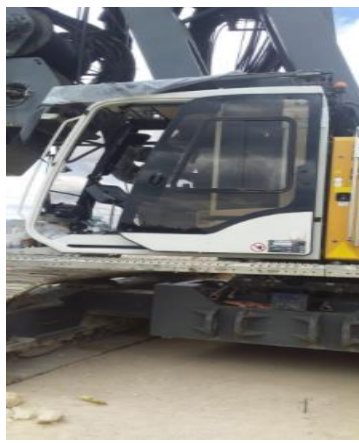
FOTOGRAFIA N°	14	FECHA:	29-ene.-21
<b>DESCRIPCIÓN</b>			
UF4, Puente peatonal ubicado en Yerbabuena: Se realiza mantenimiento e instalación de vidrio en puerta de la piloteadora como acción correctiva

FOTOGRAFIA N°	13	FECHA:	19-ene.-21
<b>DESCRIPCIÓN</b>			
UF4, Puente peatonal ubicado en Yerbabuena: Se evidencia en piloteadora de contratista de Pilotes Profundos, puerta en mal estado (ausencia de vidrio)

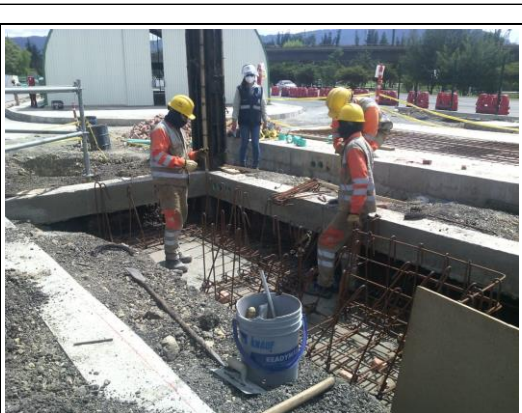
<b>FOTOGRAFÍA N°</b>	0016	<b>FECHA:</b>	8/01/2021
U.F.4, C.C.O. Briceño, armado estructura cuarto maquinas

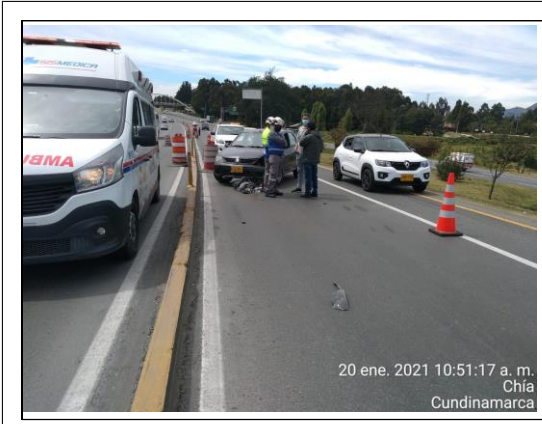
<b>FOTOGRAFÍA N°</b>	0025	<b>FECHA:</b>	20/01/2021
Toma registro fotográfico Accidente ocurrido en el Puente El Común

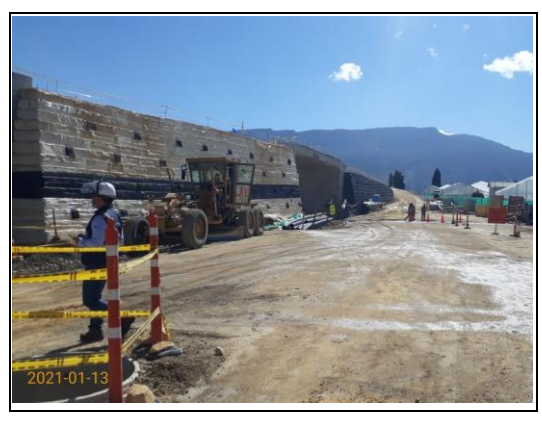
<b>FOTOGRAFÍA N°</b>	0028	<b>FECHA:</b>	13/01/2021
U.F.3. Sector el Humero, Actividades de Inspección de Interventoría
