CONTRATO DE INTERVENTORÍA No. 205 DE 2017

CONSORCIO ETSA – SIGA

INFORME MENSUAL DE INTERVENTORÍA No. 48 V0

01 AL 31 DE MARZO DE 2021

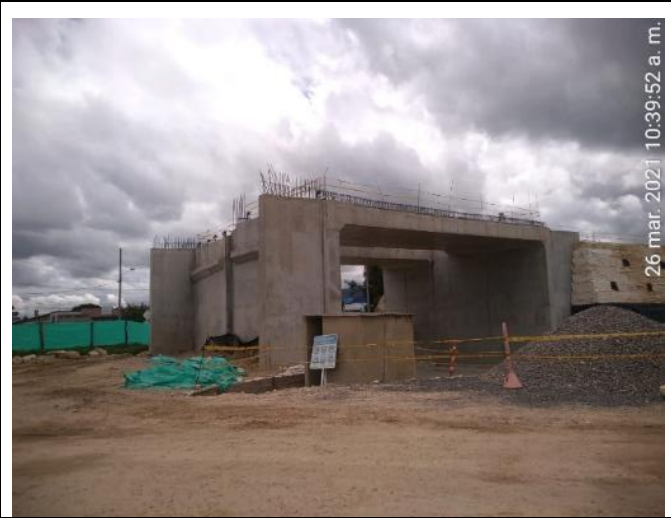
FOTOGRAFÍA N°	0004	FECHA:	23-Marzo-21
DESCRIPCIÓN			
Box No 2 El Humero, Estado de avance de estructura del Box, pendiente relleno de terraplén costado occidental.

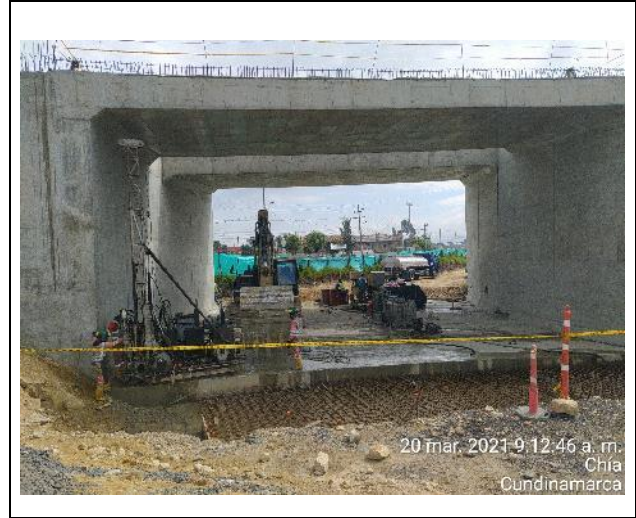
FOTOGRAFÍA N°	0005	FECHA:	23-Marzo-21
DESCRIPCIÓN			
Box No 2 El Humero: Maquinaria de perforación para mejoramiento del suelo, perforación a 3 metros de profundidad.

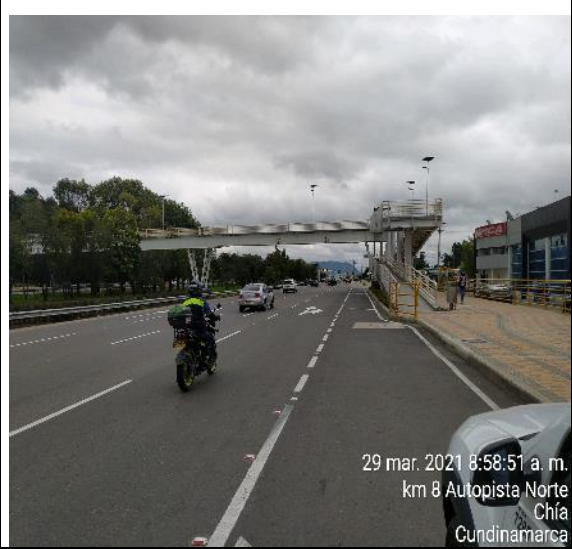
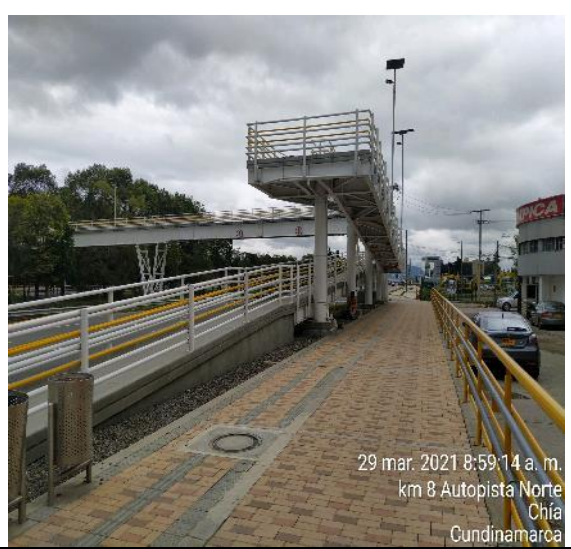
<p>29 mar. 2021 8:59:14 a. m. km 8 Autopista Norte Chía Cundinamarca</p>					
FOTOGRAFÍA N°	0014	FECHA:	29-Marzo-21	FOTOGRAFÍA N°	0015	FECHA:	29-Marzo-21
DESCRIPCIÓN				DESCRIPCIÓN			
Pasarela y rampa Oriental-Puente Peatonal Olímpica: Vista general.				Rampa Oriental Peatonal-Puente Peatonal Olímpica: Vista general.

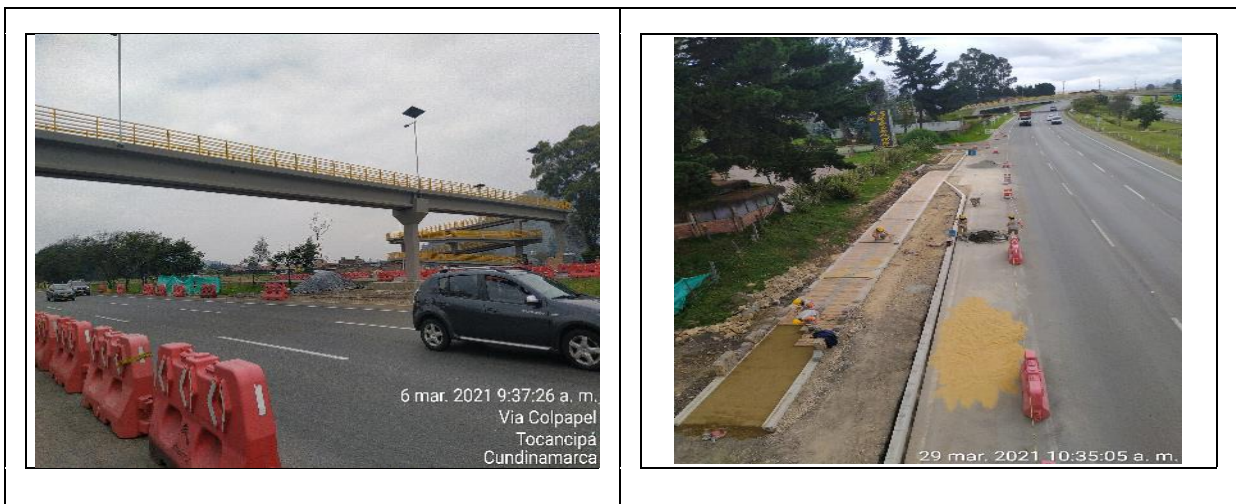
FOTOGRAFÍA N°	0019	FECHA:	6-Marzo-21	FOTOGRAFÍA N°	0020	FECHA:	29-Marzo-21
DESCRIPCIÓN				DESCRIPCIÓN			
Puente Peatonal La Diana: Vista general.				Puente Peatonal La Diana-.Construcción de espacio público, costado occidental.

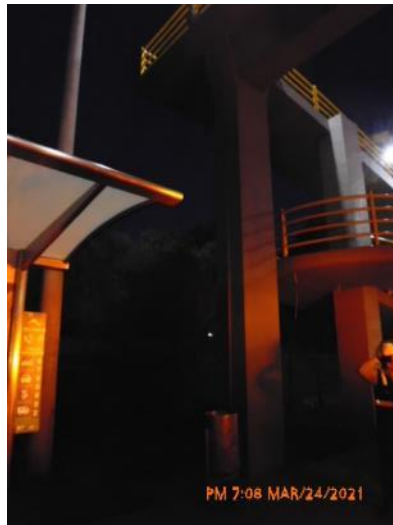
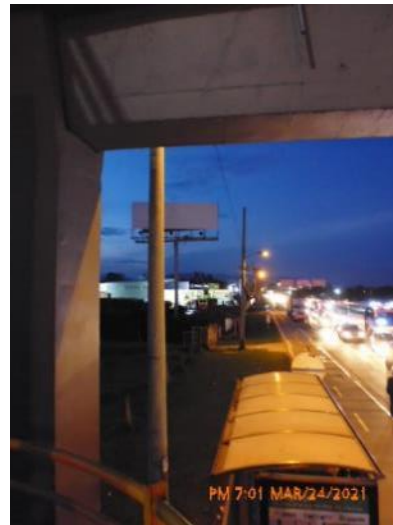
- **Paraderos 1 y 2 - Centro Chía - RN 45A04 PR7+970 Calzada Oriental - RN 45A04 PR7+980 Calzada Occidental:**

Se encuentran 2 paraderos (1 en cada costado de la vía) al lado del puente peatonal, con la siguiente disposición:

Se planteó la posibilidad de instalar la luminaria adosada a la estructura del puente y alimentada desde uno de los postes que están sobre el puente y que disponen de Sistema Fotovoltaico.

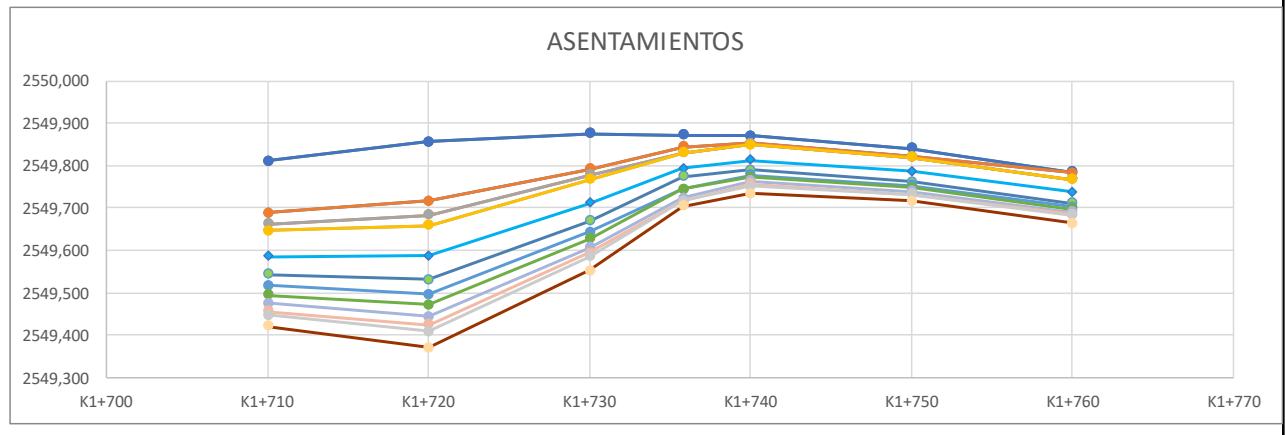
ASENTAMIENTO CALZADA PRINCIPAL NORTE UF3 SECTOR ANDES									
BORDE DERECHO									
		ABSCISA							
		K1+710	K1+720	K1+730	K1+735,8	K1+740	K1+750	K1+760	
COTAS	DISEÑO	COTA	2549,723	2549,766	2549,786	2549,783	2549,781	2549,751	2549,695
	5/10/2020	COTA	2549,571	2549,622	2549,717	2549,757	2549,763	2549,734	2549,690
		DIF VS DISEÑO	-0,151	-0,144	-0,069	-0,026	-0,018	-0,017	-0,005
	19/10/2020	COTA	2549,544	2549,588	2549,707	2549,753	2549,765	2549,734	2549,683
		DIF VS DISEÑO	-0,178	-0,178	-0,079	-0,030	-0,016	-0,017	-0,012
	6/11/2020	COTA	2549,516	2549,560	2549,696	2549,752	2549,771	2549,735	2549,682
		DIF VS DISEÑO	-0,206	-0,206	-0,090	-0,031	-0,010	-0,016	-0,013
	27/11/2020	COTA	2549,448	2549,486	2549,641	2549,710	2549,728	2549,700	2549,648
		DIF VS DISEÑO	-0,274	-0,280	-0,145	-0,073	-0,053	-0,051	-0,047
	16/12/2020	COTA	2549,392	2549,426	2549,599	2549,687	2549,703	2549,673	2549,623
		DIF VS DISEÑO	-0,331	-0,340	-0,187	-0,096	-0,078	-0,078	-0,072

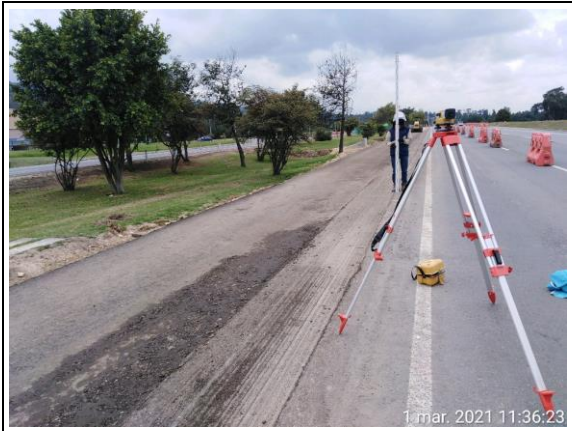
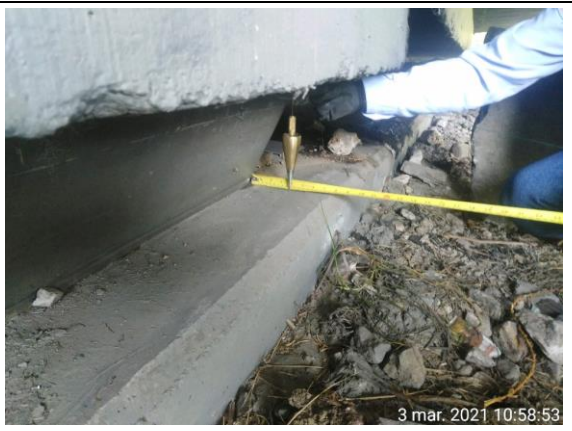
FOTOGRAFÍA N°		FECHA:	1-mar.-21	FOTOGRAFÍA N°		FECHA:	3-mar.-21
DESCRIPCIÓN				DESCRIPCIÓN			
Verificación de niveles de sub base de altas prestaciones, en carril de ampliación Price-Smart entre las abscisas K0+050 al K0+300.				Se realiza verificación de desplazamiento de neoprenos para estribos en Puente Vehicular Portachuelo.

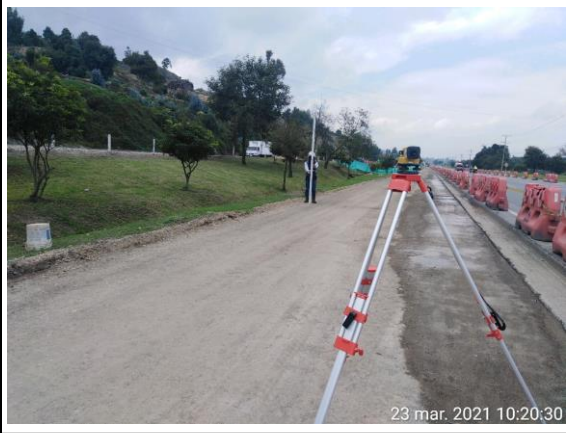
23 mar. 2021 10:20:30

FOTOGRAFÍA N°	FECHA:	23-mar.-21
DESCRIPCIÓN		
Verificación de niveles del ajuste sub base de altas prestaciones, en carril de ampliación Yerbabuena del K0+170 al K0+800.

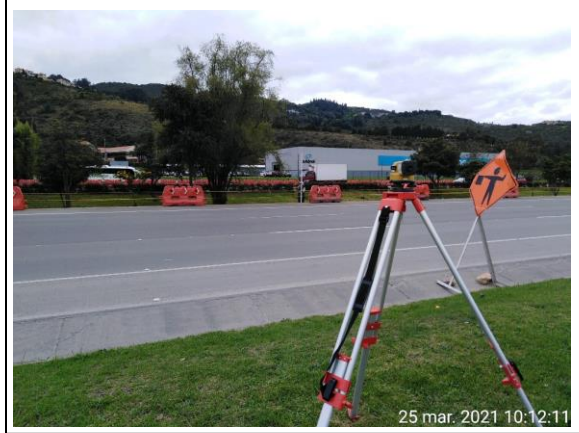
25 mar. 2021 10:12:11

FOTOGRAFÍA N°	FECHA:	25-mar.-21
DESCRIPCIÓN		
Verificación de niveles para secciones transversales en carril de ampliación ladrillera del K1+260 al K1+800, costado occidental.

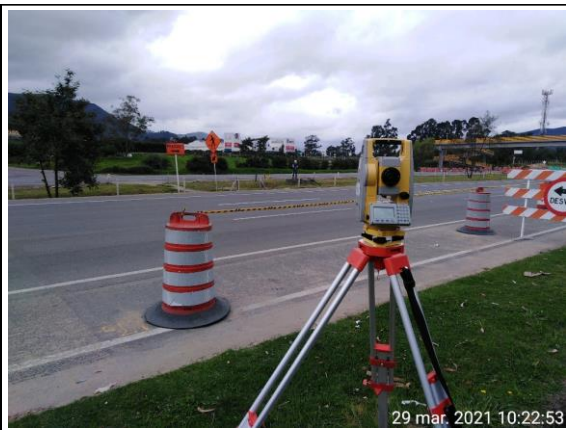
29 mar. 2021 10:22:53

FOTOGRAFÍA N°	FECHA:	29-mar.-21
DESCRIPCIÓN		
Verificación de equipos de topografía usados por la interventoría (Estación total).

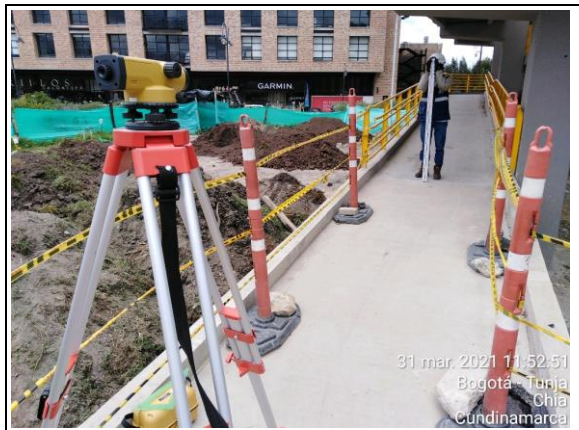
31 mar. 2021 11:52:51
 Bogotá - Tunja
 Chía
 Cundinamarca

FOTOGRAFÍA N°	FECHA:	31-mar.-21
DESCRIPCIÓN		
Verificación de la pendiente longitudinal, de las rampas de los módulos iniciales y finales en Puente Peatonal Manuela Beltrán.

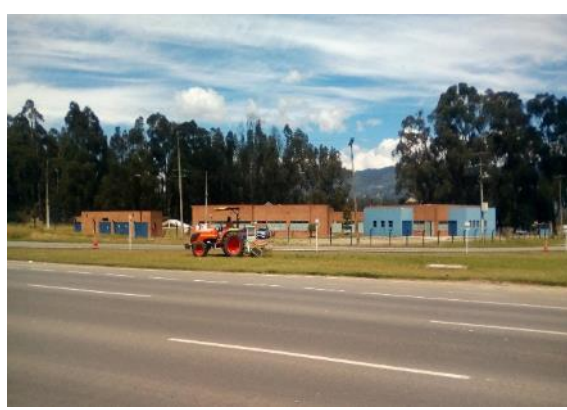
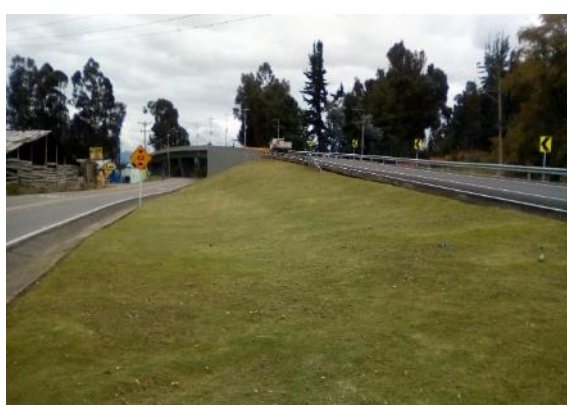
<p style="text-align: center;">DESCRIPCIÓN</p> <p>Actividades de rocería, por las Rutas 45A04 y 5501, ejecutando labores por separadores, conectantes y retornos de las rutas concesionadas.</p>

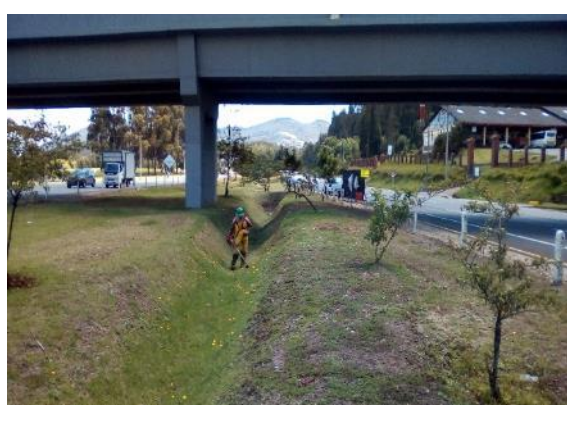
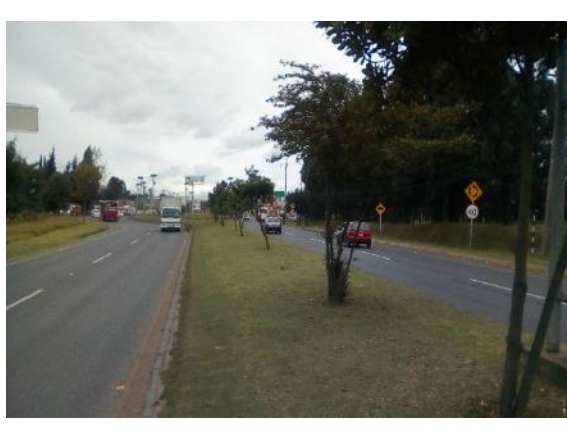
<p style="text-align: center;">DESCRIPCIÓN</p> <p>Actividades de rocería, por las Rutas 45A04 y 5501, ejecutando labores por separadores, conectantes y retornos de las rutas concesionadas.</p>

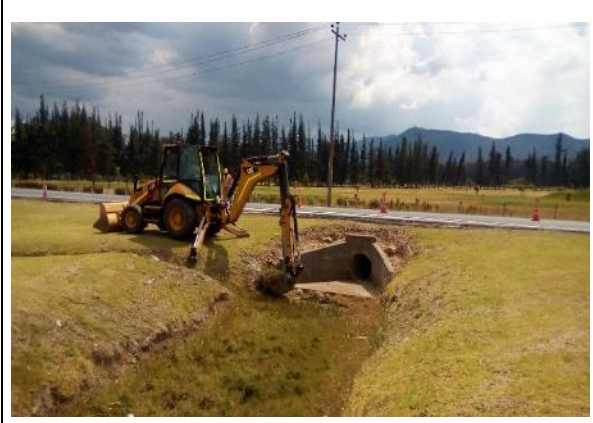
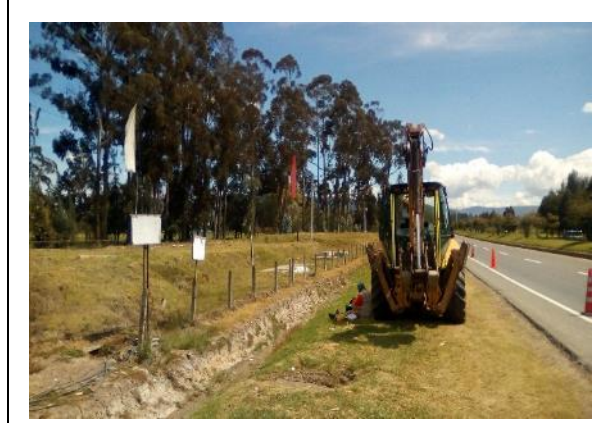
DESCRIPCIÓN	
Actividades de limpieza de drenajes, canales y vallados, por las Rutas 5501 y Ruta 45A04, áreas de encole, descole y separador.

Actividades de limpieza de drenajes, canales y vallados, por las Rutas 5501 y Ruta 45A04, áreas de encole, descole y separador.

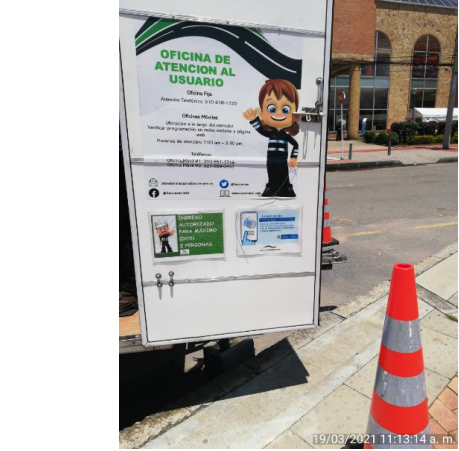
FOTOGRAFÍA N°	11	FECHA:	16-mar.-21
DESCRIPCIÓN			
UF4, aforo de oficinas y campamentos

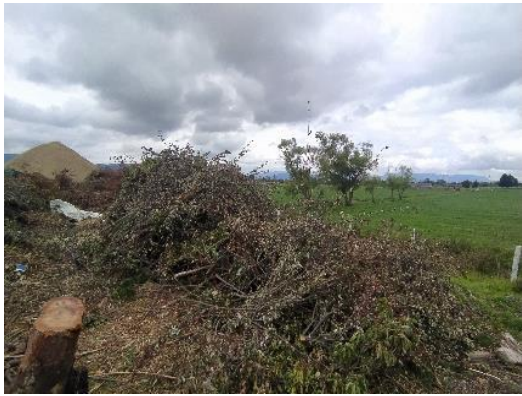
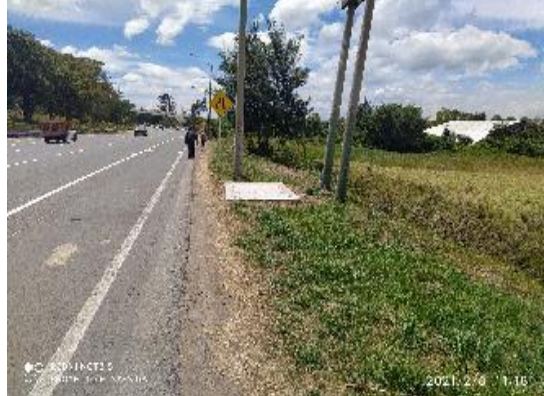
FOTOGRAFÍA°	11	FECHA:	15/03/2021	FOTOGRAFÍA°	12	FECHA:	09/03/2021
DESCRIPCIÓN				DESCRIPCIÓN			
BIO-05 MANEJO DEL APROVECHAMIENTO FORESTAL. Se evidencian procesos de recuperación del material vegetal en la UF 3 los cuales son usados en adecuaciones de algunas áreas o donado a la comunidad de los municipios aledaños, dando cumplimiento a lo estipulado en la licencia ambiental.				BIO-06 RECUPERACIÓN DE ÁREAS AFECTADAS. El Concesionario continuacon la recuperación de áreas intervenidas en la UF 2, por medio de la aplicación de tierra negra, cespedones o se ha dado de forma natural.

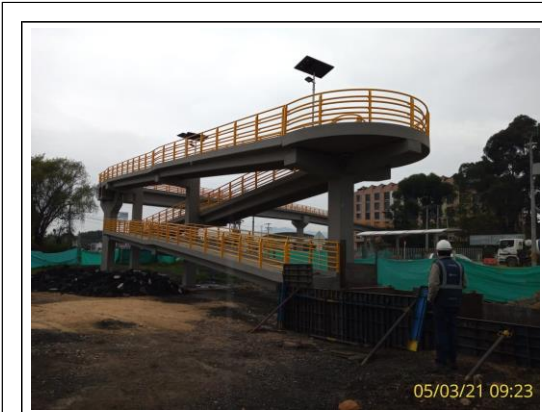
FOTOGRAFÍA N°	0005	FECHA:	5/03/2021
---------------	------	--------	-----------

Puente peatonal Universidad de Cundinamarca, seguimiento de Interventoría a los trabajos de soldadura en barandas.

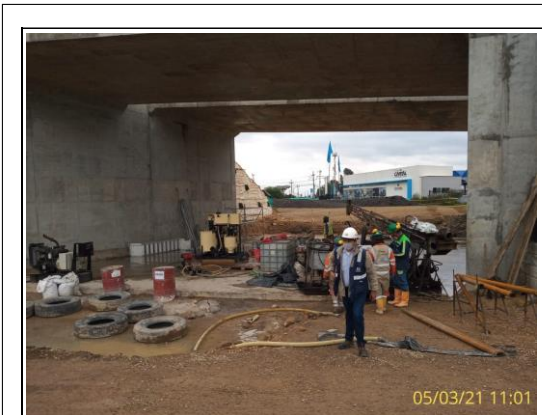
FOTOGRAFÍA N°	0007	FECHA:	5/03/2021
---------------	------	--------	-----------

Seguimiento al avance de actividades en el sector El humero

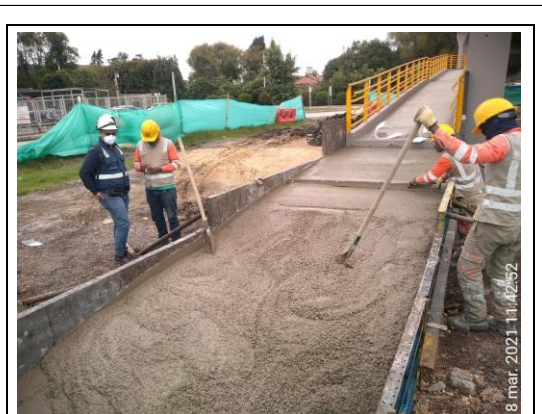
FOTOGRAFÍA N°	0010	FECHA:	8/03/2021
---------------	------	--------	-----------

Seguimiento a la construcción del módulo de inicio en ciclopeo, rampa oriental Puente Peatonal Manuela Beltrán

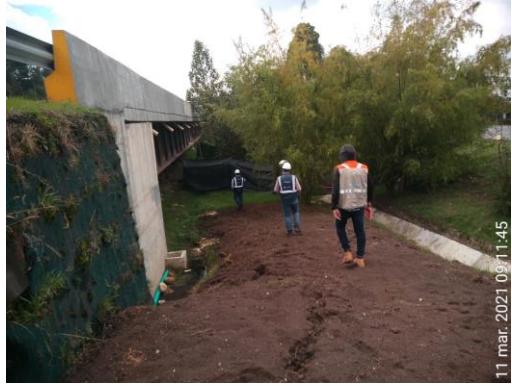
<table border="1"> <tr> <td>FOTOGRAFIA N°</td> <td>0015</td> <td>FECHA:</td> <td>11/03/2021</td> </tr> <tr> <td colspan="4">Recorrido toma de información en campo para determinar indicador E15 Puentes y Estructuras</td> </tr> </table>	FOTOGRAFIA N°	0015	FECHA:	11/03/2021	Recorrido toma de información en campo para determinar indicador E15 Puentes y Estructuras				<table border="1"> <tr> <td>FOTOGRAFIA N°</td> <td>0016</td> <td>FECHA:</td> <td>11/03/2021</td> </tr> <tr> <td colspan="4">Recorrido toma de información en campo para determinar indicador E15 Puentes y Estructuras</td> </tr> </table>	FOTOGRAFIA N°	0016	FECHA:	11/03/2021	Recorrido toma de información en campo para determinar indicador E15 Puentes y Estructuras			
FOTOGRAFIA N°	0015	FECHA:	11/03/2021														
Recorrido toma de información en campo para determinar indicador E15 Puentes y Estructuras																	
FOTOGRAFIA N°	0016	FECHA:	11/03/2021

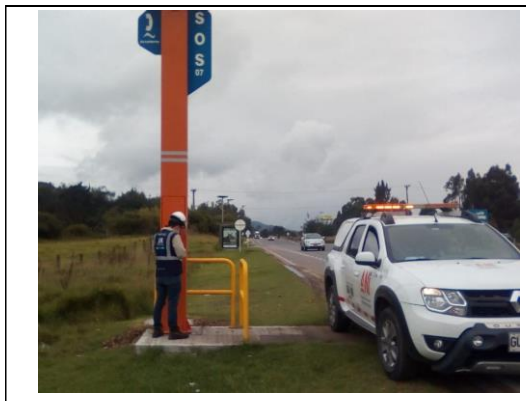
FOTOGRAFÍA N°	0025	FECHA:	18/03/2021
Revisión estado postes SOS por parte de la Interventoría

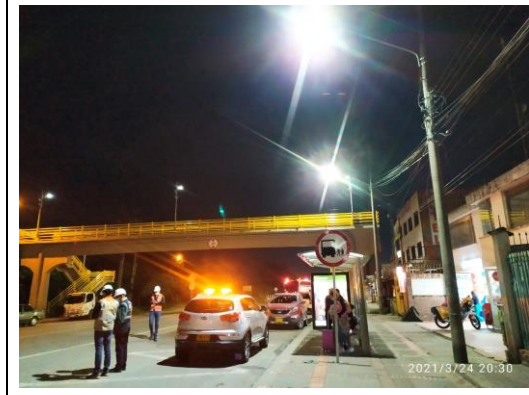
FOTOGRAFÍA N°	0030	FECHA:	24/03/2021
Toma de indicador E14, iluminación en acompañamiento con el Especialista de redes secas.

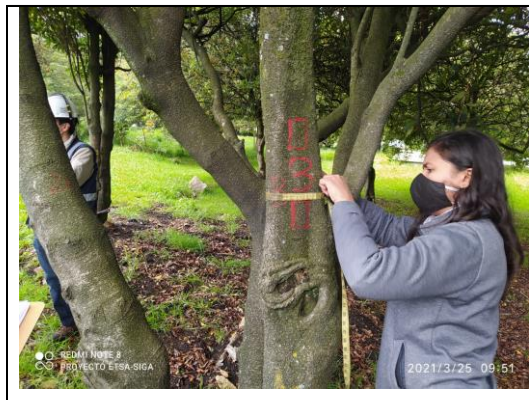
FOTOGRAFÍA N°	0034	FECHA:	25/03/2021
Acompañamiento Medición DAP retorno Norte- Norte calle 245
