CONTRATO DE INTERVENTORÍA No. 205 DE 2017

INTERVENTORÍA INTEGRAL QUE INCLUYE, PERO NO SE LIMITA A LA INTERVENTORÍA TÉCNICA, ECONÓMICA, FINANCIERA, CONTABLE, JURÍDICA, ADMINISTRATIVA, OPERATIVA, MEDIOAMBIENTAL Y SOCIO-PREDIAL DEL CONTRATO DE CONCESIÓN BAJO UN ESQUEMA DE ASOCIACIÓN PUBLICO PRIVADA DE INICIATIVA PRIVADA, QUE SE DERIVE DEL PROCESO DE SELECCIÓN VJ-VE-APP-IPV-SA-008-2016, CORRESPONDIENTE AL CORREDOR DENOMINADO “ACCESOS NORTE A LA CIUDAD DE BOGOTÁ D.C.”

CONSORCIO ETSA – SIGA

INFORME MENSUAL DE INTERVENTORÍA No. 52 V0

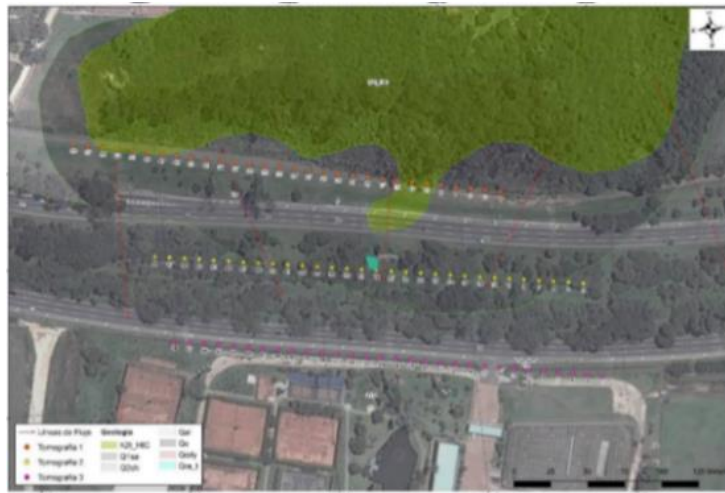
Gráfico 9 Localización General. Puente Manantial

Esta estructura se construyó a nivel de la calzada oriental, se utilizó como parte de la ampliación de la calzada, ubicado en el K0+348.55 al K0+403.55, diseñado para proteger el nacimiento de agua existente en este sector. Se inició la construcción del puente con el pilotaje del estribo No 1 el 21 de agosto de 2021.

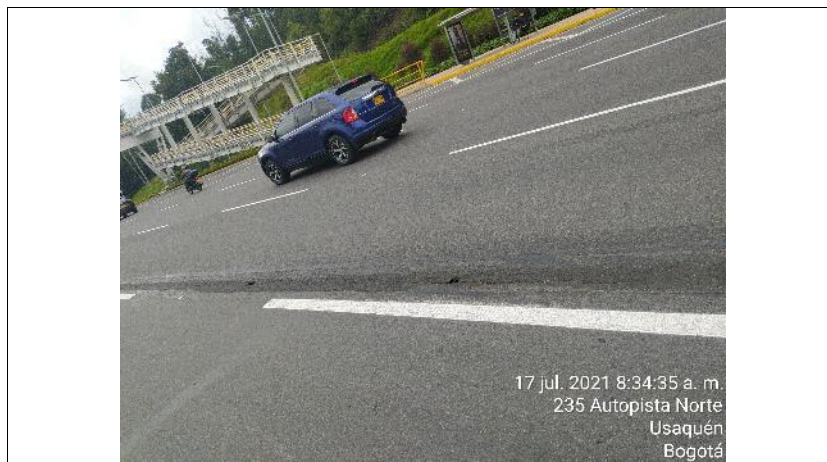
Se notificó al Concesionario sobre el levantamiento de asfalto en la junta longitudinal del puente vehicular Manantial y se solicitó una solución definitiva para evitar este inconveniente.

FOTOGRAFÍA N°	0001	FECHA:	7-Julio-2021
DESCRIPCIÓN			
Puente Vehicular Manantial: En la junta longitudinal, se presenta desprendimiento de asfalto.

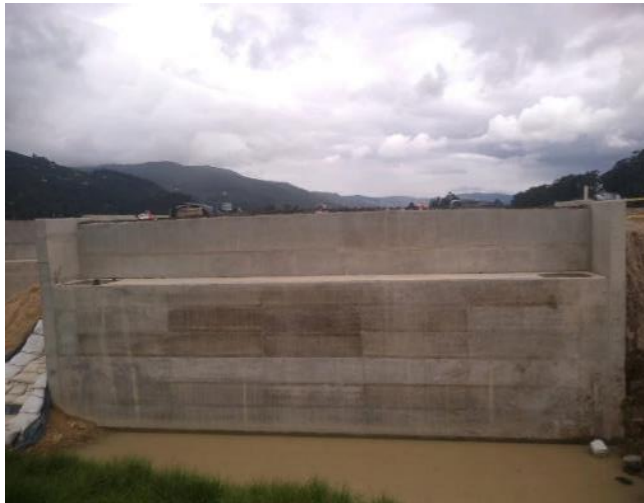
FOTOGRAFÍA N°	0003	FECHA:	6-Julio-21
DESCRIPCIÓN			
Puente Vehicular Rio Bogotá Calzado Sur: Vista estribo eje No 2 (Autopista Norte). Actividades suspendidas.

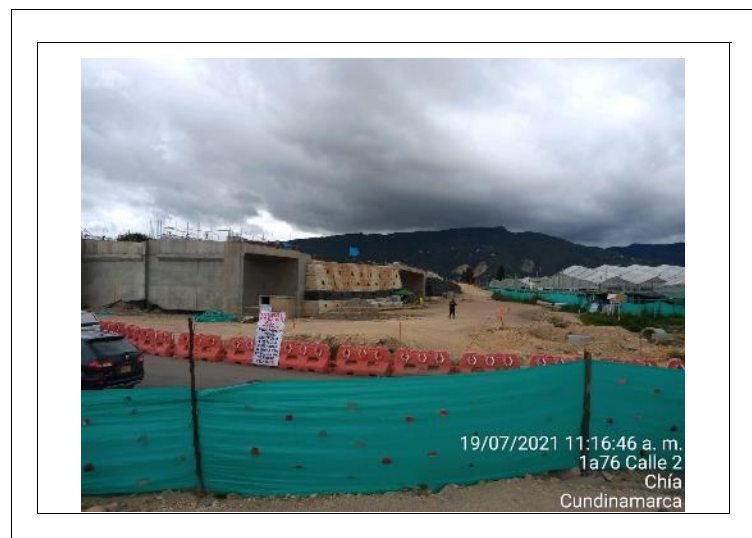
FOTOGRAFÍA N°	0004	FECHA:	19-Julio-2021
DESCRIPCIÓN			
Box No 2 El Humero, Se suspendieron las actividades de ejecución de obras desde el 24 de marzo de 2021, atendiendo la determinación del tribunal contencioso administrativo de Cundinamarca.

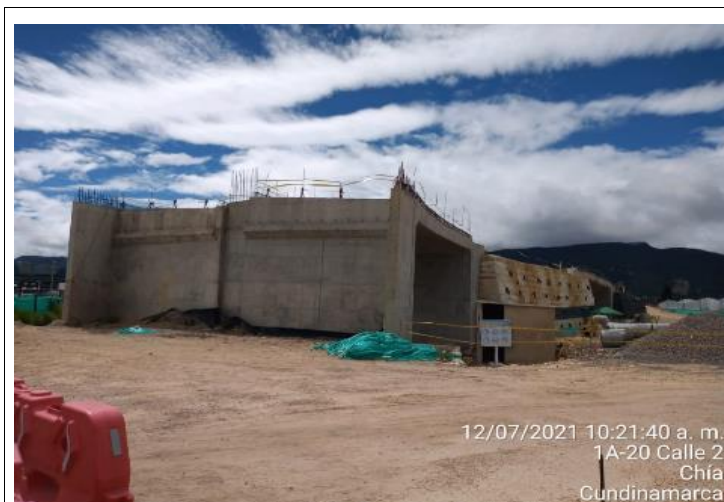
FOTOGRAFÍA N°	0005	FECHA:	12-Julio-21
DESCRIPCIÓN			
Box No 2 El Humero, Se suspendieron las actividades de ejecución de obras desde el 24 de marzo de 2021, atendiendo la determinación del tribunal contencioso administrativo de Cundinamarca.

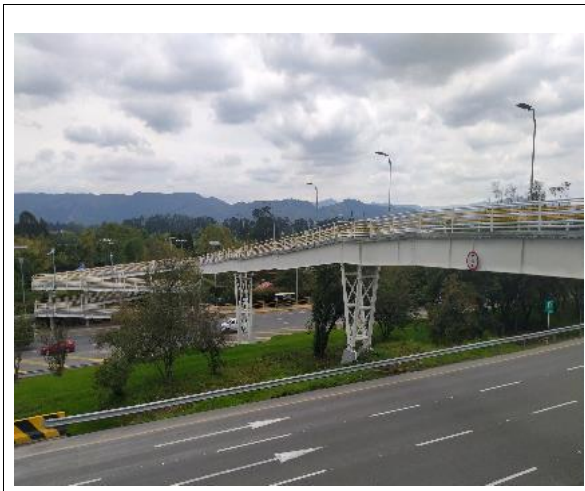
FOTOGRAFÍA N°	0006	FECHA:	8-Julio-21.
DESCRIPCIÓN			
Puente Peatonal Báscula: Vista General, pasarela.

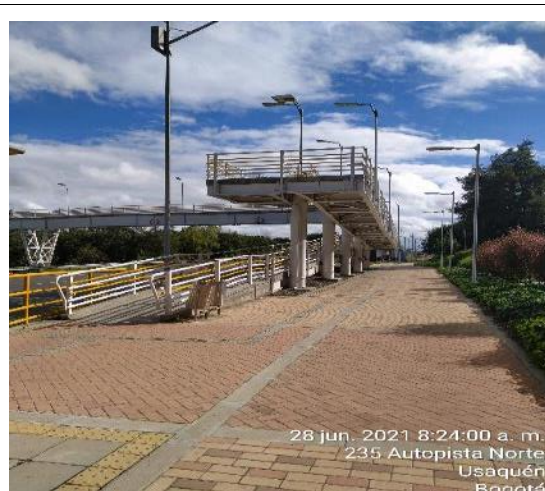
FOTOGRAFÍA N°	0007	FECHA:	8-Julio-21.
DESCRIPCIÓN			
Rampa Peatonal Costado Oriental-Puente Peatonal Báscula: Estado General.

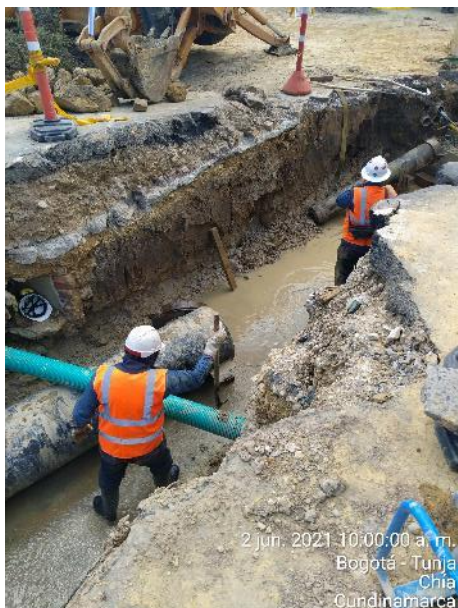
FOTOGRAFÍA N°	0012	FECHA:	2-Junio-21
DESCRIPCIÓN			
Proceso de lanzamiento de tubería horizontal de acero de 60 centímetros de diámetro, sobre la Autopista norte. Reemplazando red que quedo por debajo de los dados de la rampa del costado oriental Puente Peatonal Unicoc, actividades ejecutadas en junio de 2021

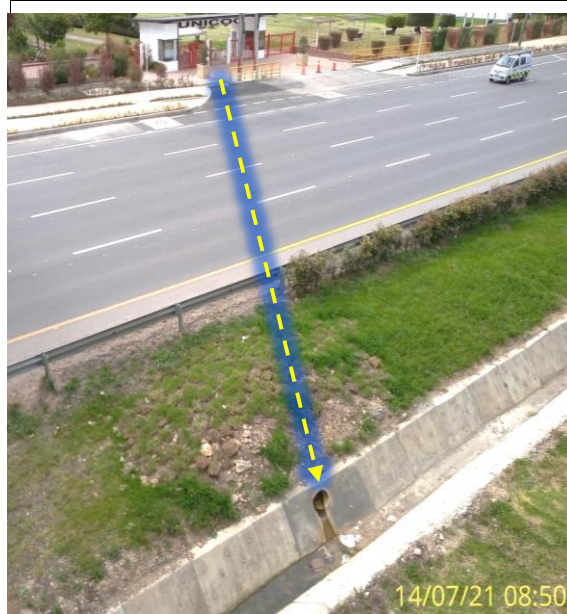
FOTOGRAFÍA N°	0013	FECHA:	14-Julio-21
DESCRIPCIÓN			
Trazado de tubería e instalación de tubería por el método de perforación dirigida costado oriental Puente Peatonal Unicoc, actividades ejecutadas en junio de 2021.

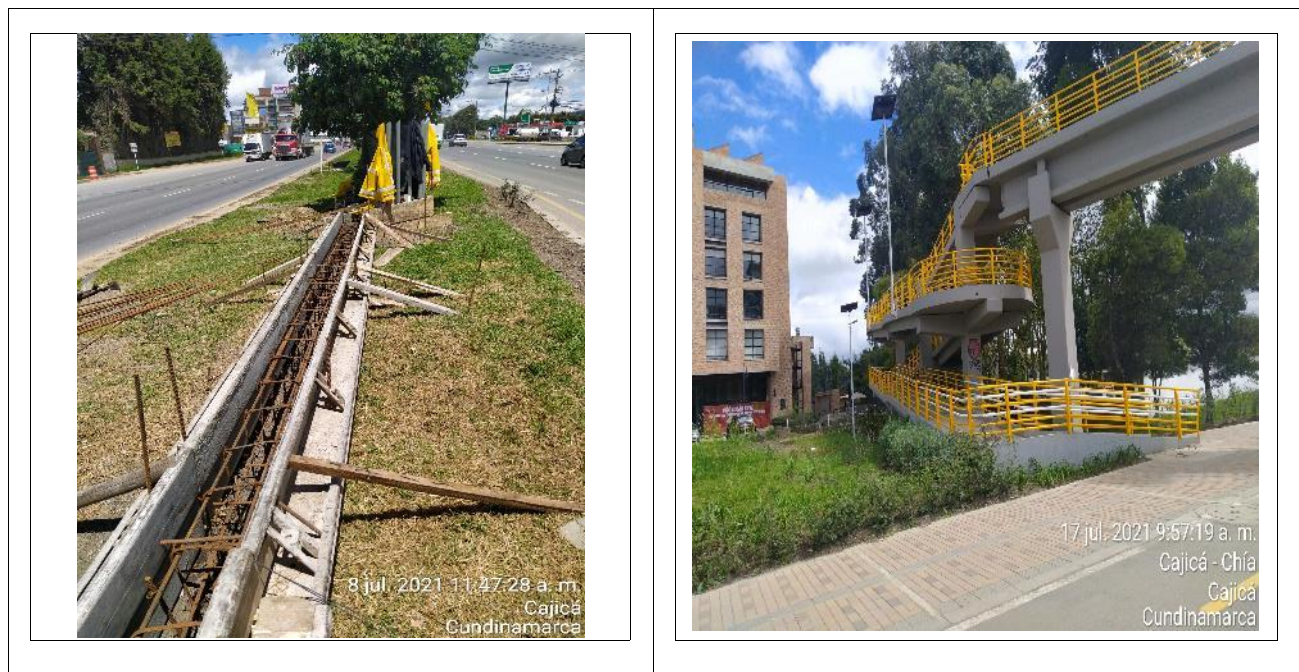
FOTOGRAFÍA N°	0016	FECHA:	8-Julio-21	FOTOGRAFÍA N°	0017	FECHA:	17-Julio-21
DESCRIPCIÓN				DESCRIPCIÓN			
Puente Peatonal Manuela Beltrán: Armado de viga para la construcción de muro en el separador central.				Puente Peatonal Manuela Beltrán: Estado general rampa, costado occidental.

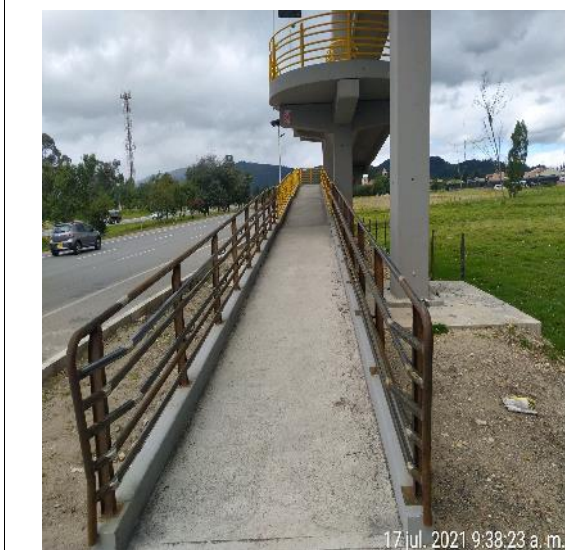
FOTOGRAFÍA N°	0019	FECHA:	17-Julio-21
DESCRIPCIÓN			
Puente Peatonal La Diana: Construcción de baranda módulo de inicio, rampa costado occidental.

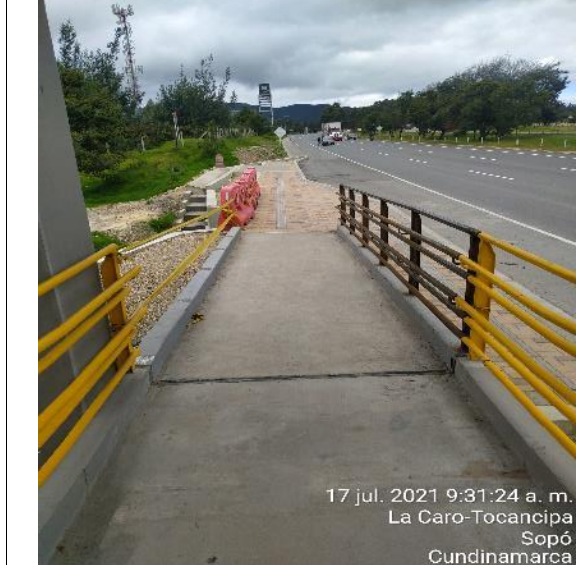
FOTOGRAFÍA N°	0020	FECHA:	17-Julio -21
DESCRIPCIÓN			
Puente Peatonal La Diana.-Construcción de baranda módulo de inicio, rampa costado oriental.

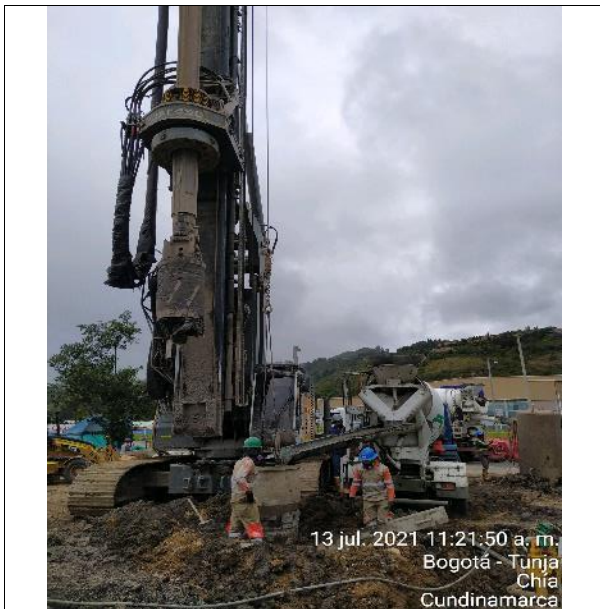
FOTOGRAFÍA N°	0019	FECHA:	13-Julio-21
DESCRIPCIÓN			
Puente Peatonal Price Smart: Vaciado de concreto en pilote J1 (Adicional), costado oriental pasarela.

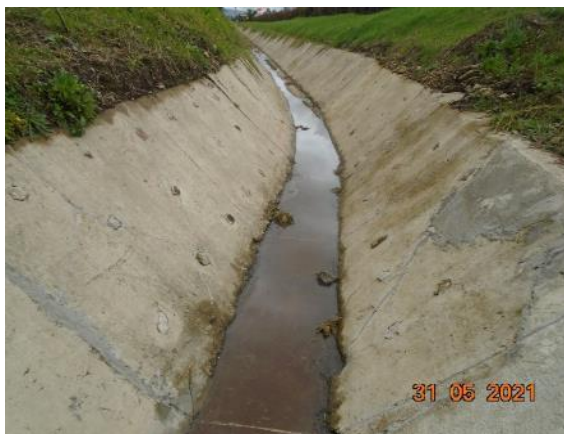
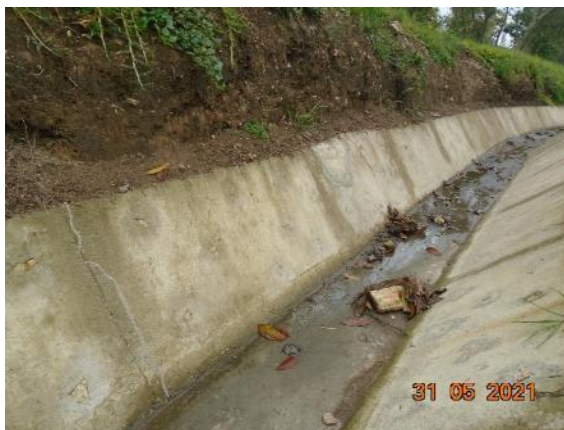
Actualmente se realiza seguimiento a las acciones que tomará el concesionario a lo evidenciado en el PR2+684 al PR3+055 calzada occidental costado derecho, donde se observan fisuras en el canal.

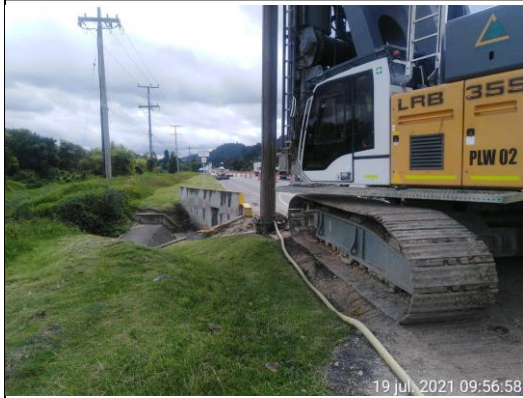
FOTOGRAFÍA N°	0009	FECHA:	19-jul.-21
DESCRIPCIÓN			
Verificación estado de avance de construcción de puentes peatonales, sobre Unidad Funcional No 4.

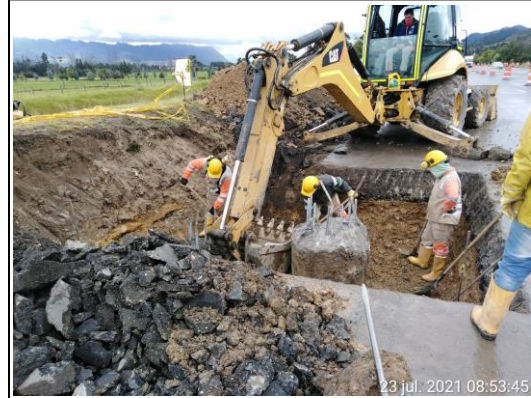
FOTOGRAFÍA N°	0010	FECHA:	23-jul.-21
DESCRIPCIÓN			
Verificación estado de avance de construcción de puentes peatonales, sobre Unidad Funcional No 4.

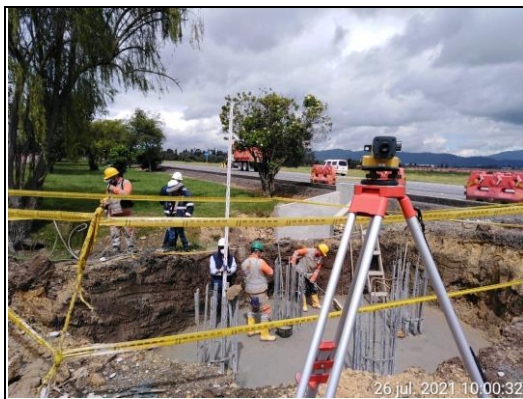
FOTOGRAFÍA N°	0011	FECHA:	26-jul.-21
DESCRIPCIÓN			
Levantamiento topográfico y niveles acero de pilotes, concreto de limpieza eje pila 1, eje pila 2, modulo de inicio puente Price Smart.

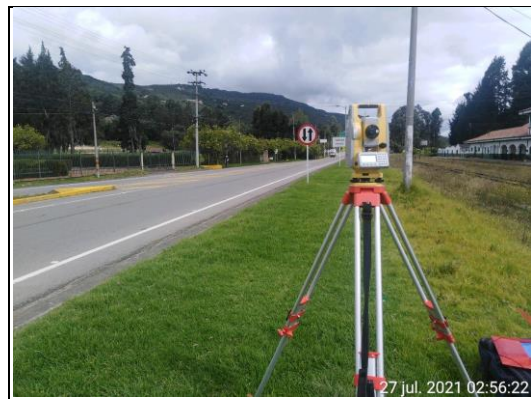
FOTOGRAFÍA N°	0012	FECHA:	27-jul.-21
DESCRIPCIÓN			
Levantamiento topográfico de vía existente y revisión de poligonal, carrera séptima UF1 entre abcisas K5+120 al K4+950.

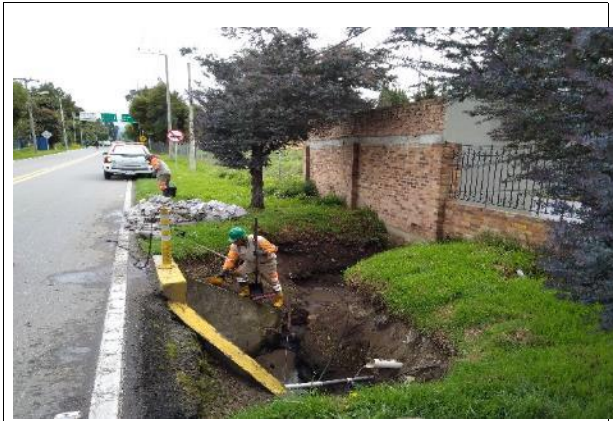
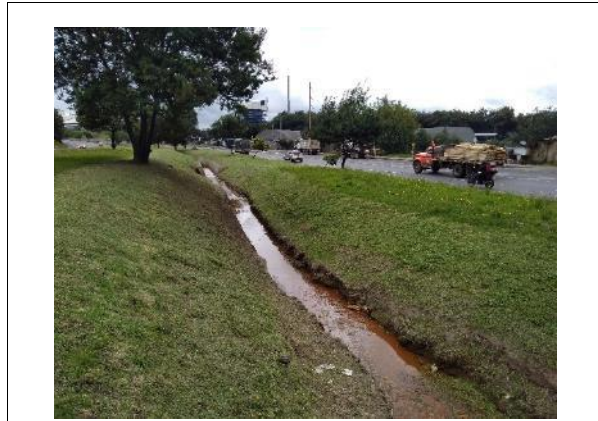
Actividades de limpieza de drenajes, sumideros y vallados, por las Rutas 5501 y Ruta 45A04, áreas de encole, descole y separador.

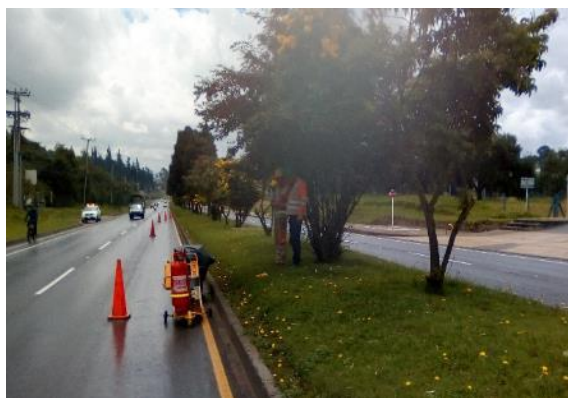
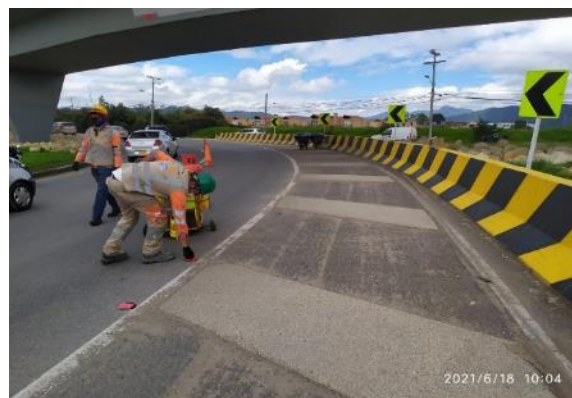
Actividades de instalación de tachas reflectivas, sector Cajicá – Zipaquirá, variante Portachuelo, e intercambiadores.

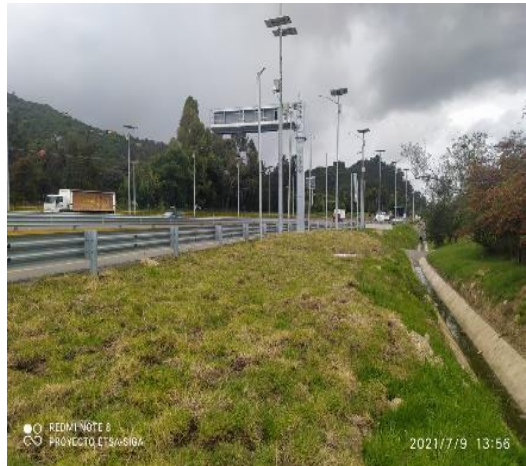
FOTOGRAFÍA°	9	FECHA:	09/07/2021
DESCRIPCIÓN			
BIO-06 RECUPERACIÓN DE ÁREAS AFECTADAS.			
El Concesionario continua con la recuperación de áreas intervenidas en la UF 2, por medio de la aplicación de tierra negra, cespedones o se ha dado de forma natural.			
FOTOGRAFÍA°	10	FECHA:	09/07/2021
DESCRIPCIÓN			
BIO-06 RECUPERACIÓN DE ÁREAS AFECTADAS.			
El Concesionario continúa con la recuperación de áreas intervenidas en la UF 2, por medio de la aplicación de tierra negra, cespedones o se ha dado de forma natural.

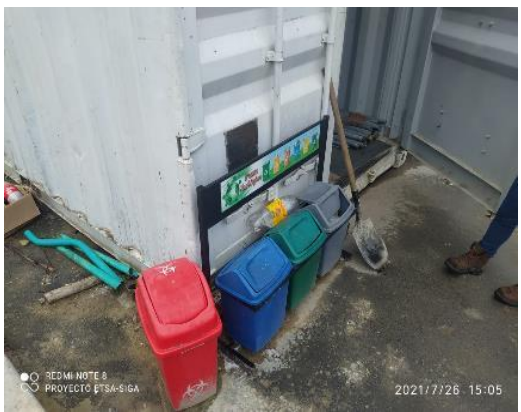
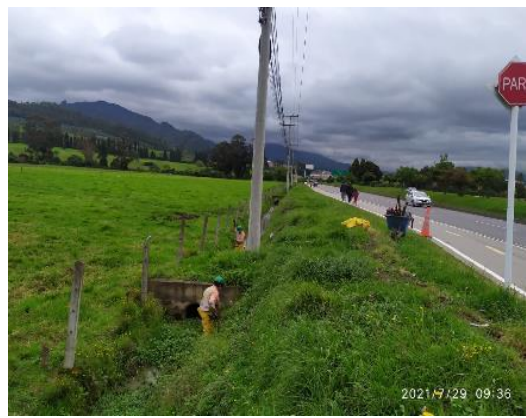
FOTOGRAFÍA°	5	FECHA:	19/07/2021
DESCRIPCIÓN			
PAC-2.4-07 Manejo y disposición final de residuos sólidos convencionales y especiales. En el sector del Área de Servicio se evidencia punto ecológico con presencia de residuos dispuestos en las canecas de acuerdo a su clasificación por color.			
FOTOGRAFÍA°	6	FECHA:	29/07/2021
DESCRIPCIÓN			
PBSE-4.1-10 Proyecto de manejo del descapote y cobertura vegetal. Levantamiento de material vegetal para la adecuación de canales en el corredor de la RN 45A04 en el PR 24+200

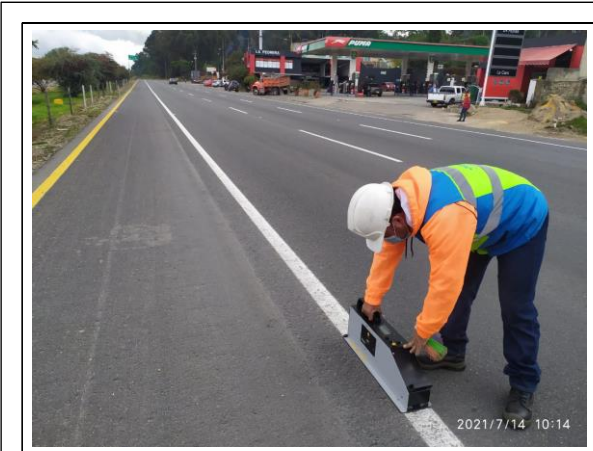
FOTOGRAFIA N°	0005	FECHA:	14/07/2021
RN 5501 Calzada Oriental. Acompañamiento a medición de indicador semestral E12 Señalización horizontal

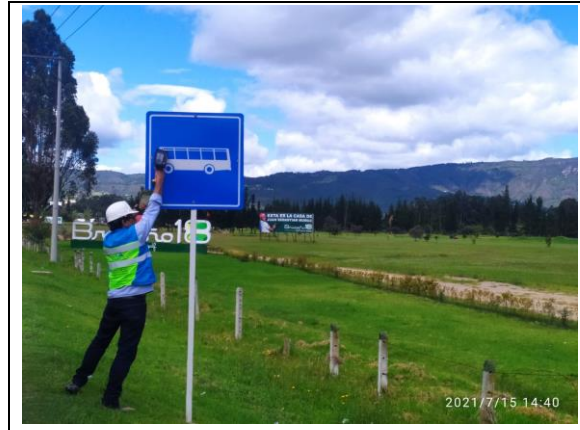
FOTOGRAFIA N°	0006	FECHA:	15/07/2021
RN 5501 Toma de información, medición de indicador E11 Señalización vertical

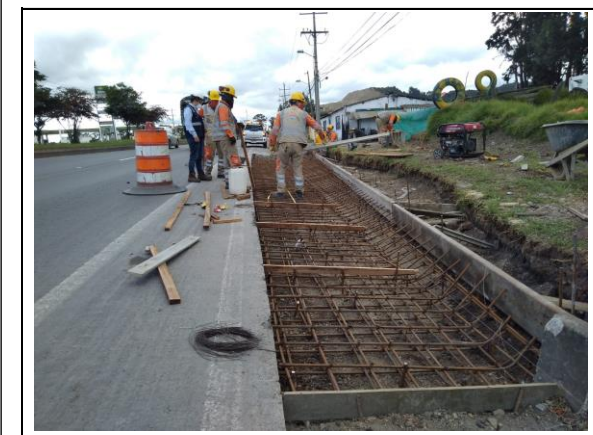
FOTOGRAFIA N°	0007	FECHA:	15/07/2021
Verificación de la construcción de cunetas reforzadas, Ruta 45A, PR19+000 costado occidental

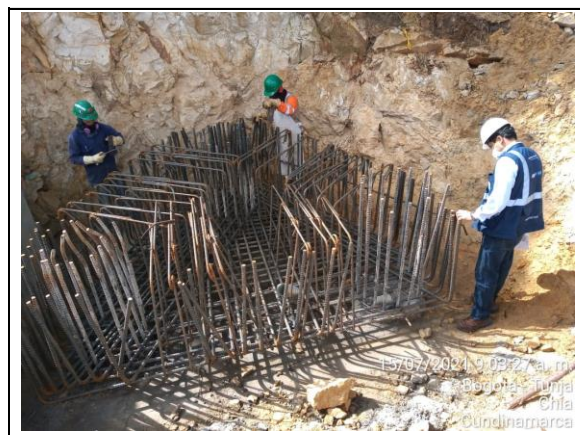
FOTOGRAFIA N°	0008	FECHA:	15/07/2021
U.F.4, Puente Peatonal Yerbabuena seguimiento a labores de armado estructura aceros dado pila eje 3, revisión cantidades, calzada oriental.

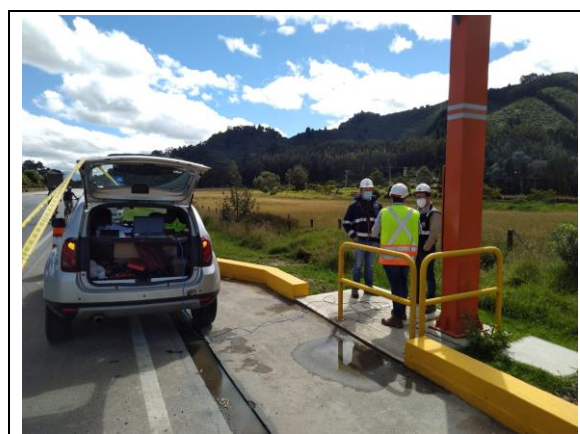
FOTOGRAFIA N°	0010	FECHA:	15/07/2021
Verificación a Redes Fibra óptica en postes SOS

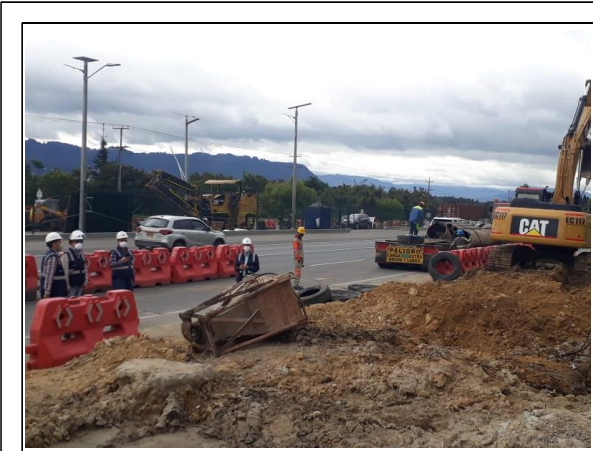
FOTOGRAFIA N°	0017	FECHA:	17/07/2021
Puente Peatonal Ladrillera seguimiento a labores en margen Oriental, se evidencia construcción de 26 Pilotes de 24 m.

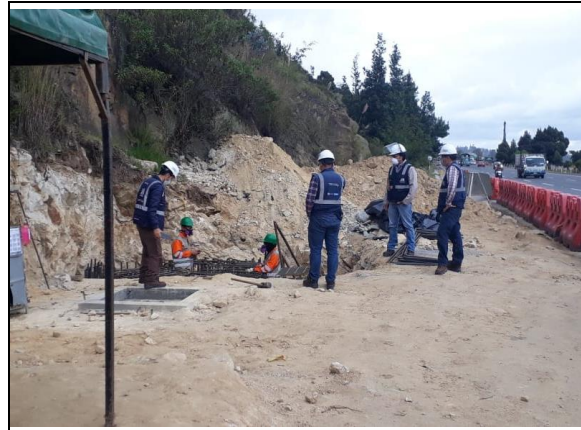
FOTOGRAFIA N°	0018	FECHA:	17/07/2021
Puente peatonal yerbabuena, armado de aceros dado pasarela margen Oriental

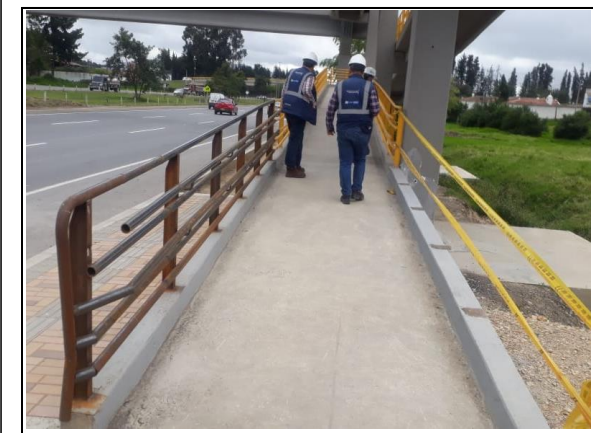
FOTOGRAFIA N°	0019	FECHA:	17/07/2021
Puente Peatonal La Diana, instalación de barandas en rampa margen Oriental

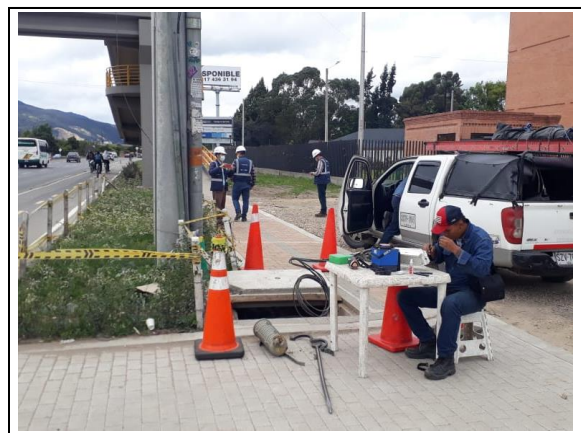
FOTOGRAFIA N°	0020	FECHA:	17/07/2021
Puente Peatonal Cundinamarca, Seguimiento al avance de la adecuación de Redes

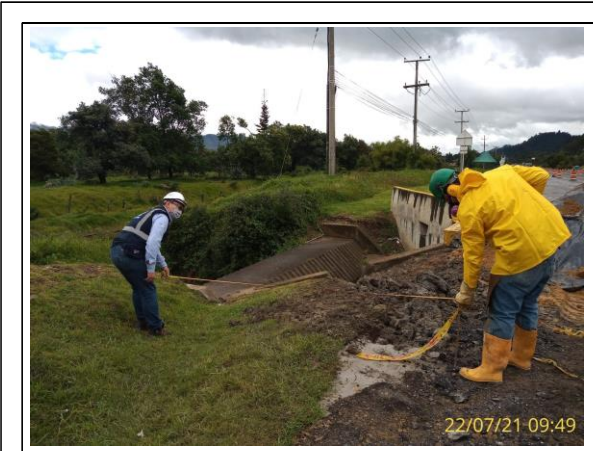
FOTOGRAFIA N°	0023	FECHA:	22/07/2021
Puente peatonal Ladrillera costado occidental verificación distanciamiento de pilotes a tubería tibitoc 2.90m

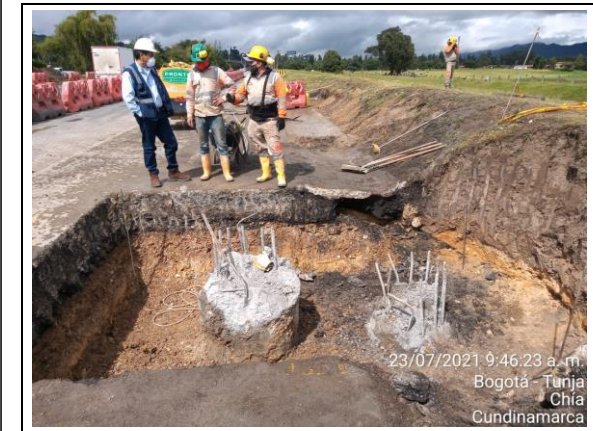
FOTOGRAFIA N°	0025	FECHA:	23/07/2021
U.F.4, labores de descabece de pilotes adicionales dado módulo de inicio, puente peatonal Pricemart, calzada occidental

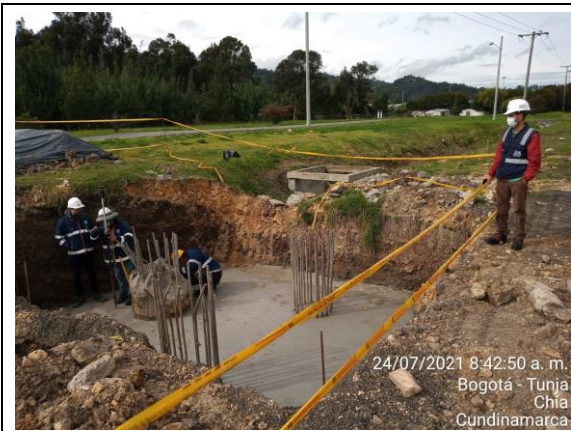
FOTOGRAFIA N°	0026	FECHA:	24/07/2021
U.F.4, fundida solao, dado eje 1, puente peatonal Pricemart, calzada oriental

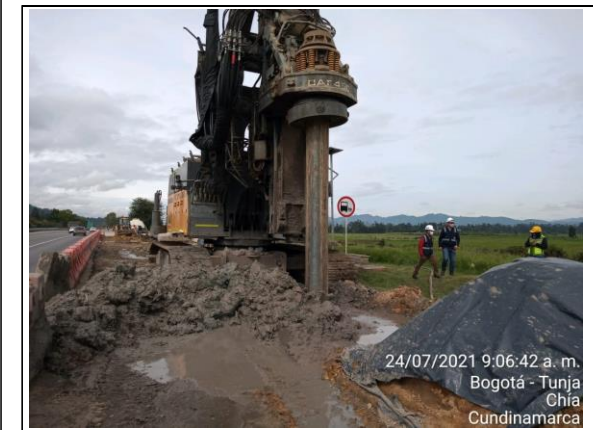
FOTOGRAFIA N°	0027	FECHA:	24/07/2021
U.F.4, labores de perforación pilote S1, puente peatonal Ladrillera, calzada occidental

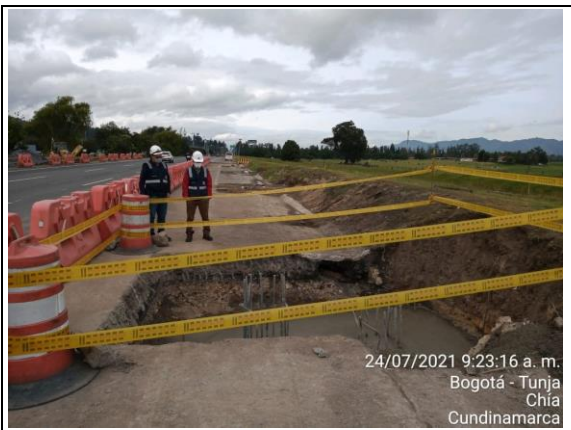
FOTOGRAFIA N°	0028	FECHA:	24/07/2021
U.F.4, fundida solao, dado módulo de inicio, pilotes adicionales, puente peatonal Pricemart, calzada occidental
