CONTRATO DE INTERVENTORÍA No. 205 DE 2017

INTERVENTORÍA INTEGRAL QUE INCLUYE, PERO NO SE LIMITA A LA INTERVENTORÍA TÉCNICA, ECONÓMICA, FINANCIERA, CONTABLE, JURÍDICA, ADMINISTRATIVA, OPERATIVA, MEDIOAMBIENTAL Y SOCIO-PREDIAL DEL CONTRATO DE CONCESIÓN BAJO UN ESQUEMA DE ASOCIACIÓN PÚBLICO PRIVADA DE INICIATIVA PRIVADA, QUE SE DERIVE DEL PROCESO DE SELECCIÓN VJ-VE-APP-IPV-SA-008-2016, CORRESPONDIENTE AL CORREDOR DENOMINADO “ACCESOS NORTE A LA CIUDAD DE BOGOTÁ D.C.”

CONSORCIO ETSA – SIGA

INFORME MENSUAL DE INTERVENTORÍA No. 56 V0

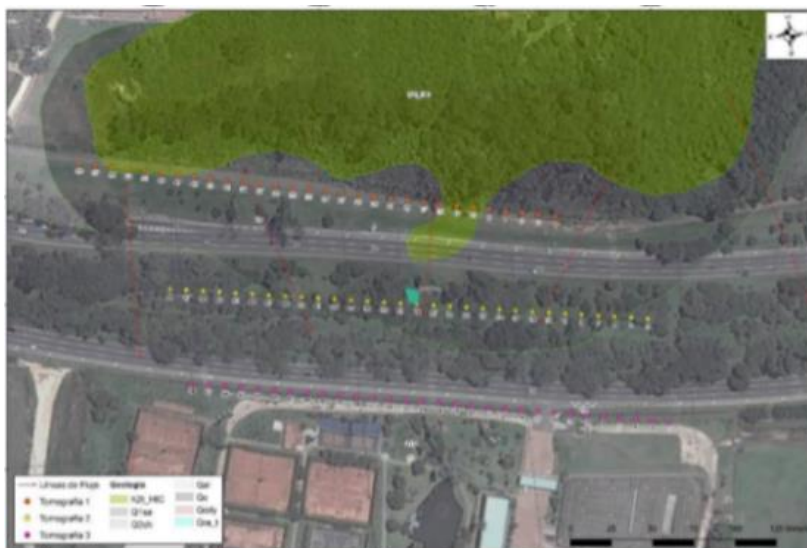
Gráfico 8 Localización General. Puente Manantial

Esta estructura se construyó a nivel de la calzada oriental, se utilizó como parte de la ampliación de la calzada, ubicado en el K0+348.55 al K0+403.55, diseñado para proteger el nacimiento de agua existente en este sector. Se inició la construcción del puente con el pilotaje del estribo No 1 el 21 de agosto de 2021.

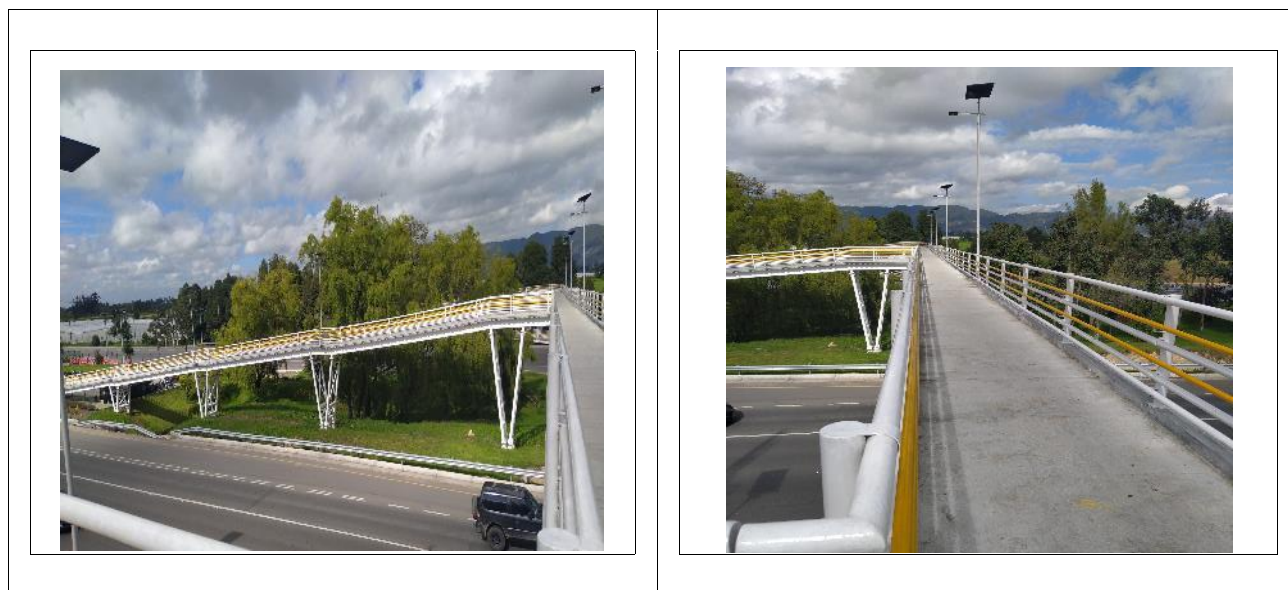
FOTOGRAFÍA N°	0008	FECHA:	28- Noviembre-21	FOTOGRAFÍA N°	0009	FECHA:	28- Noviembre- 21
DESCRIPCIÓN				DESCRIPCIÓN			
Puente Peatonal Cuernavaca, Rampa Central: Vista general.				Puente Peatonal Cuernavaca, Vista Pasarela.

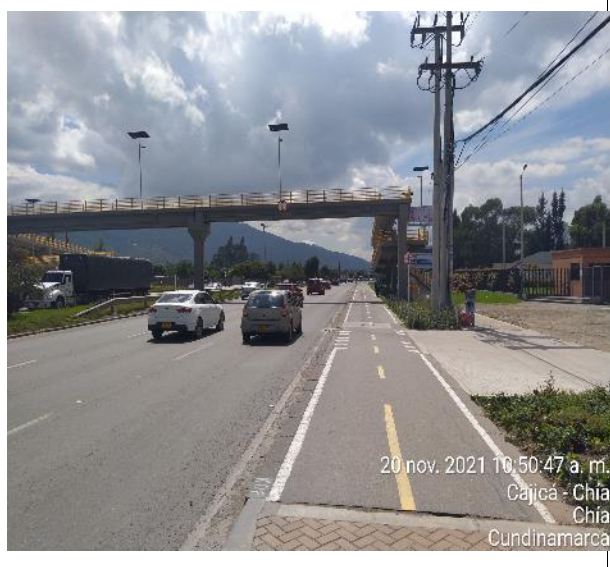
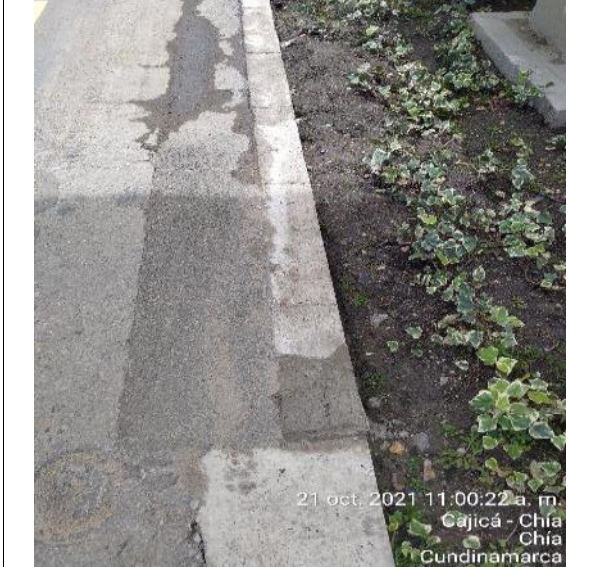
<table border="1"> <tr> <td>FOTOGRAFÍA N°</td> <td>0018</td> <td>FECHA:</td> <td>20-Noviembre-21</td> </tr> <tr> <td colspan="4">DESCRIPCIÓN</td> </tr> <tr> <td colspan="4">Puente Peatonal Cundinamarca: Vista General</td> </tr> </table>	FOTOGRAFÍA N°	0018	FECHA:	20-Noviembre-21	DESCRIPCIÓN				Puente Peatonal Cundinamarca: Vista General				<table border="1"> <tr> <td>FOTOGRAFÍA N°</td> <td>0019</td> <td>FECHA:</td> <td>22-Octubre-21</td> </tr> <tr> <td colspan="4">DESCRIPCIÓN</td> </tr> <tr> <td colspan="4">Puente Peatonal Cundinamarca: Costado occidental: Reparación en daño en asfalto de ciclo ruta durante el izaje de vigas pretensadas.</td> </tr> </table>	FOTOGRAFÍA N°	0019	FECHA:	22-Octubre-21	DESCRIPCIÓN				Puente Peatonal Cundinamarca: Costado occidental: Reparación en daño en asfalto de ciclo ruta durante el izaje de vigas pretensadas.			
FOTOGRAFÍA N°	0018	FECHA:	20-Noviembre-21

DESCRIPCIÓN																									
Puente Peatonal Cundinamarca: Vista General																									
FOTOGRAFÍA N°	0019	FECHA:	22-Octubre-21																						
DESCRIPCIÓN																									
Puente Peatonal Cundinamarca: Costado occidental: Reparación en daño en asfalto de ciclo ruta durante el izaje de vigas pretensadas.

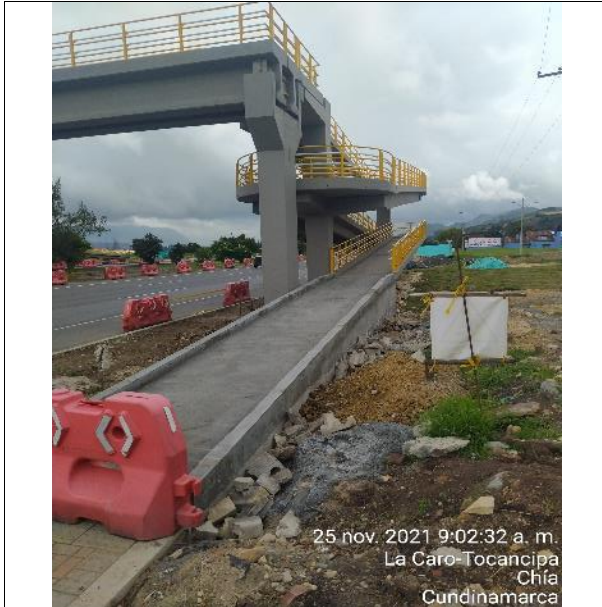
FOTOGRAFÍA N°	0019	FECHA:	25-Noviembre-21
DESCRIPCIÓN			
Puente Peatonal Price Smart: Construcción de rampa módulo de inicio costado oriental.

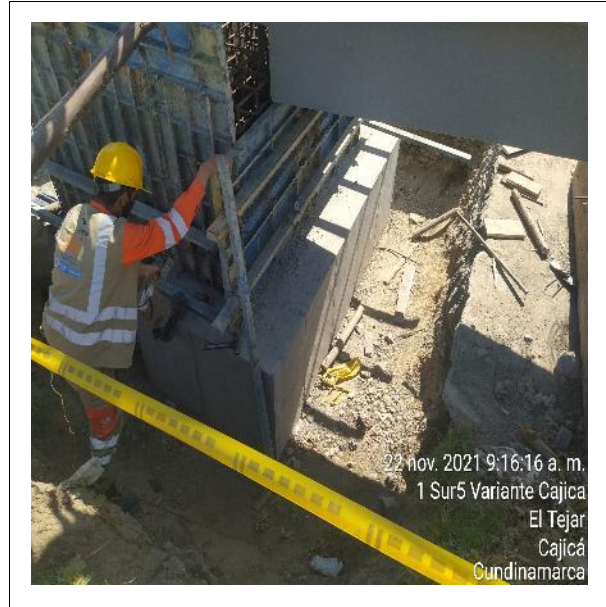
FOTOGRAFÍA N°	0020	FECHA:	25-Noviembre-21
DESCRIPCIÓN			
Puente Peatonal Price Smart: Dado módulo de inicio costado occidental.

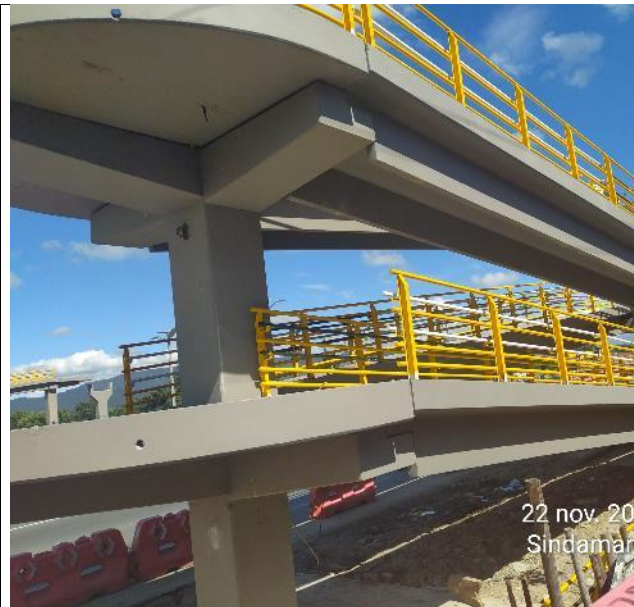
FOTOGRAFÍA N°	0019	FECHA:	22-Noviembre-21
DESCRIPCIÓN			
Puente Peatonal La Ladrillera: Vista rampa costado oriental.

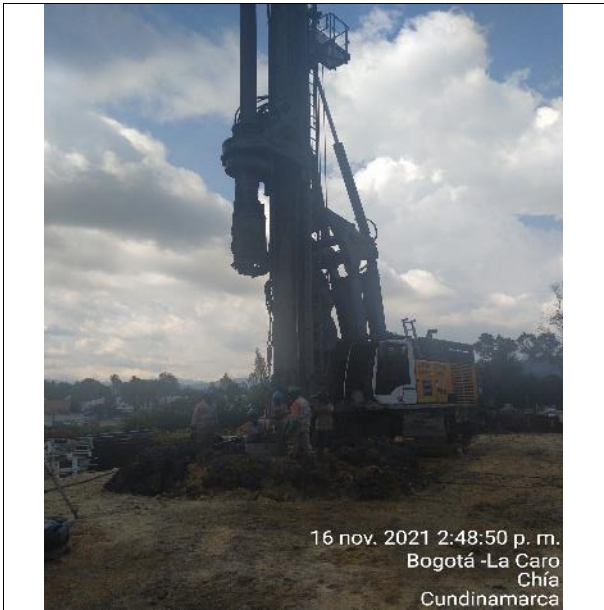
16 nov. 2021 2:48:50 p. m. Bogotá -La Caro Chía Cundinamarca				29 nov. 2021 8:37:56 a. m. Bogotá -La Caro Chía Cundinamarca			
FOTOGRAFÍA N°	0021	FECHA:	16- Noviembre-21	FOTOGRAFÍA N°	0022	FECHA:	29- Noviembre-21
DESCRIPCIÓN				DESCRIPCIÓN			
Puente Peatonal Olímpica UF-1: Construcción de pilotes costado occidental.				Puente Peatonal Olímpica UF-1: Construcción de pilotes costado oriental.

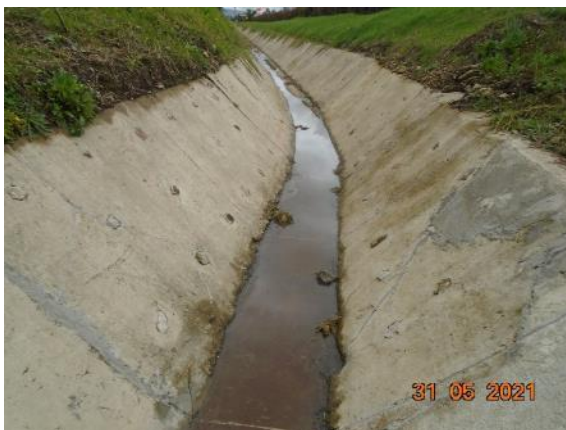
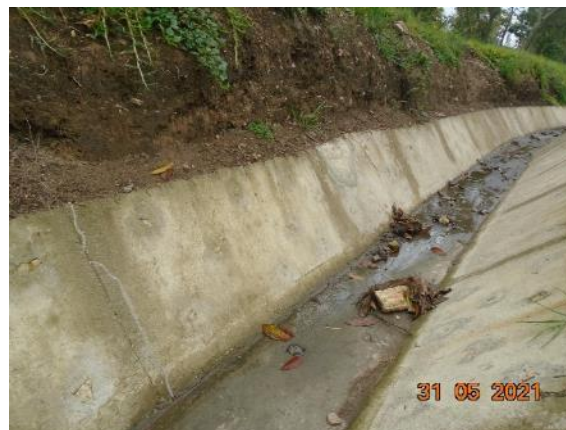
Actualmente se realiza seguimiento a las acciones que tomará el concesionario a lo evidenciado en el PR2+684 al PR3+055 calzada occidental costado derecho, donde se observan fisuras en el canal.

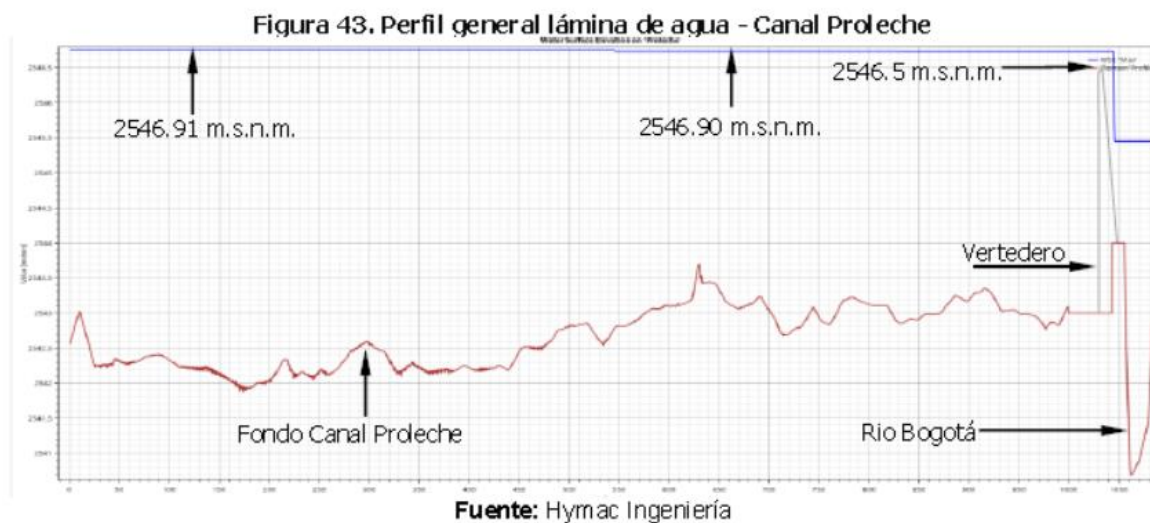
4. Dentro de la figura 43 se muestra lo siguiente para la determinación de la cota de hombro de los jarillones del canal Proleche a lo largo de todo el canal y en su nuevo alineamiento.

Se solicita aclarar en el tramo del nuevo alineamiento cual sería la pendiente y cota de fondo del canal, ya que si es un canal nuevo, las condiciones cambiarían en el nuevo tramo.

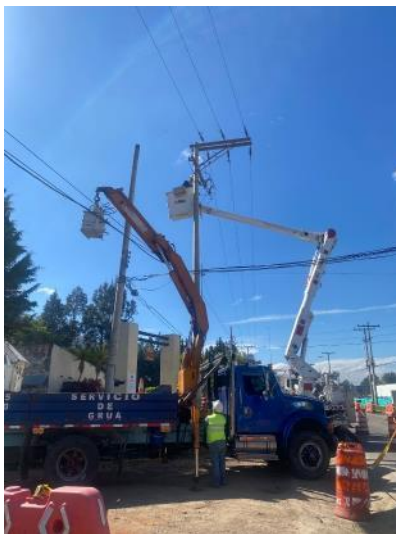
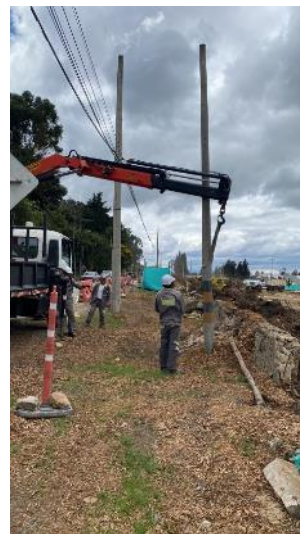
Traslado de postiería y redes aéreas de MT y BT de Codensa.

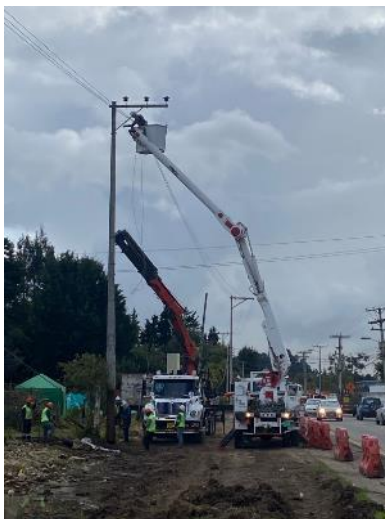
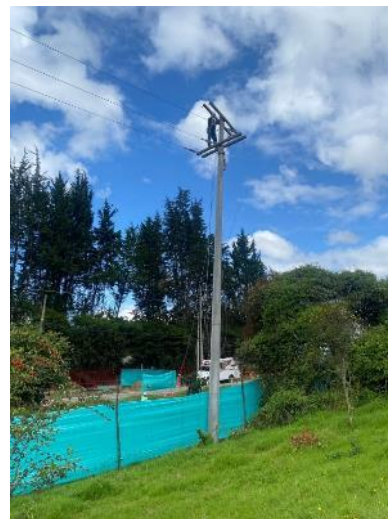
Traslado de postes de Telefónica-Movistar.

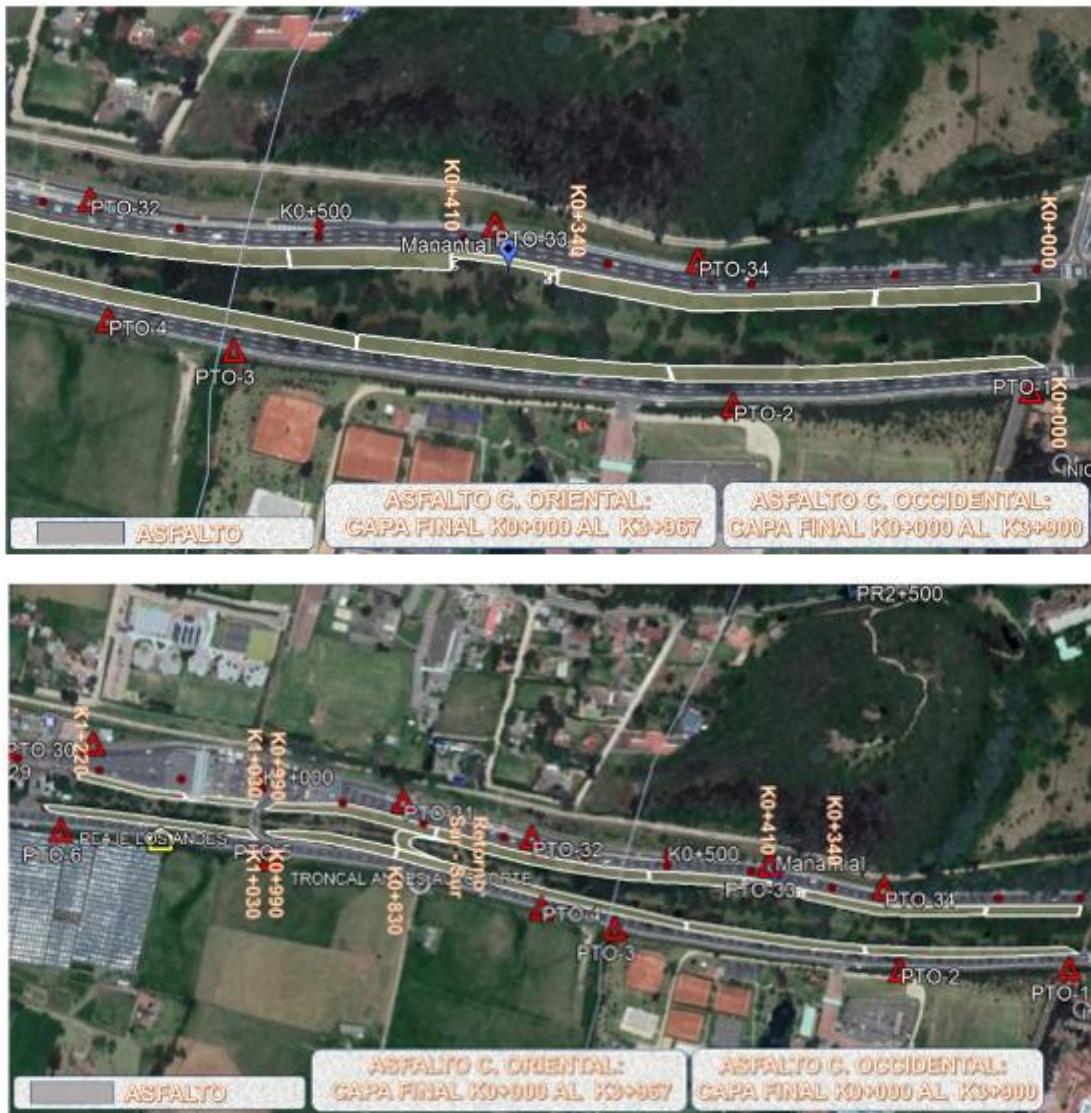
Gráfico 40 Avance de Excavación Calzada Oriental y Occidental.

A continuación, se observa la ubicación de la ampliación de la estructura de la vía.

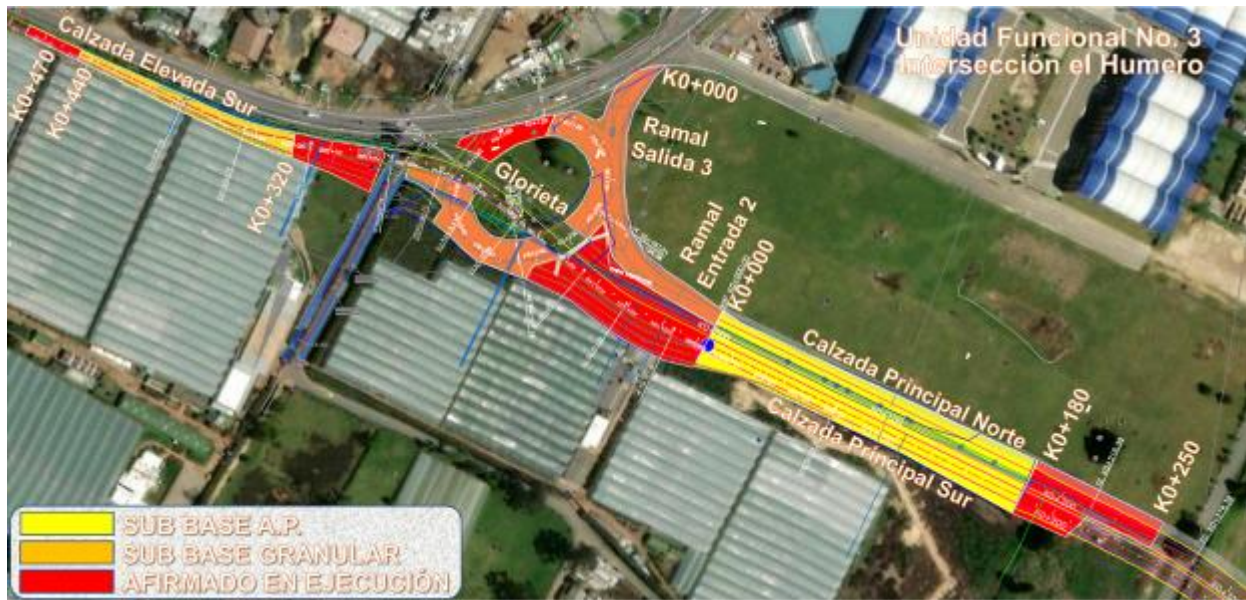
Gráfico 41 Avance en rellenos Unidad Funcional No. 3 – Intersección Humero.

A continuación, se observa la ubicación y el avance de los rellenos en la estructura de la vía.

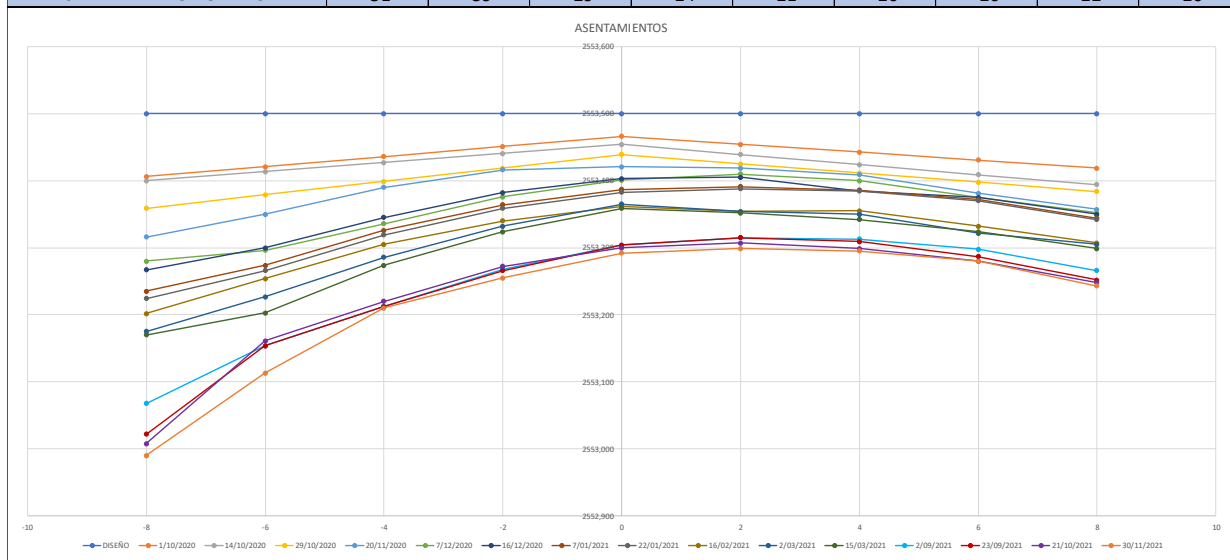
ASENTAMIENTO BOX No. 1 CALZADA SUR											
CORTE D											
		ABSCISA									
		-8	-6	-4	-2	0	2	4	6	8	
COTAS	DISEÑO	COTA	2553,500	2553,500	2553,500	2553,500	2553,500	2553,500	2553,500	2553,500	
	1/10/2020	COTA	2553,406	2553,421	2553,436	2553,451	2553,466	2553,454	2553,443	2553,431	2553,419
		DIF VS DISEÑO	-0,094				-0,034				-0,081
	14/10/2020	COTA	2553,400	2553,414	2553,427	2553,441	2553,454	2553,439	2553,424	2553,409	2553,394
		DIF VS DISEÑO	-0,100				-0,046				-0,106
	29/10/2020	COTA	2553,359	2553,379	2553,399	2553,419	2553,439	2553,425	2553,412	2553,398	2553,384
		DIF VS DISEÑO	-0,141				-0,061				-0,116
	20/11/2020	COTA	2553,316	2553,350	2553,390	2553,416	2553,421	2553,419	2553,409	2553,381	2553,357
		DIF VS DISEÑO	-0,184	-0,150	-0,110	-0,084	-0,079	-0,081	-0,091	-0,119	-0,143
	7/12/2020	COTA	2553,280	2553,296	2553,336	2553,376	2553,401	2553,410	2553,400	2553,375	2553,352
		DIF VS DISEÑO	-0,220	-0,204	-0,164	-0,124	-0,099	-0,090	-0,100	-0,125	-0,148

DIF VS DISEÑO	-0,330	-0,297	-0,226	-0,176	-0,141	-0,148	-0,158	-0,176	-0,201	
2/09/2021	COTA	2553,068	2553,154	2553,213	2553,268	2553,304	2553,315	2553,313	2553,298	2553,266	
	DIF VS DISEÑO	-0,432	-0,346	-0,287	-0,232	-0,196	-0,185	-0,187	-0,202	-0,234	
23/09/2021	COTA	2553,022	2553,154	2553,212	2553,266	2553,304	2553,315	2553,309	2553,287	2553,252	
	DIF VS DISEÑO	-0,478	-0,346	-0,288	-0,234	-0,196	-0,185	-0,191	-0,213	-0,248	
21/10/2021	COTA	2553,008	2553,161	2553,220	2553,272	2553,300	2553,307	2553,299	2553,280	2553,248	
	DIF VS DISEÑO	-0,492	-0,339	-0,280	-0,228	-0,200	-0,193	-0,201	-0,220	-0,252	
30/11/2021	COTA	2552,990	2553,113	2553,210	2553,255	2553,292	2553,299	2553,295	2553,280	2553,243	
	DIF VS DISEÑO	-0,510	-0,387	-0,290	-0,245	-0,208	-0,201	-0,205	-0,220	-0,257	
ASENTAMIENTO TOTAL CM		-51	-39	-29	-24	-21	-20	-20	-22	-26

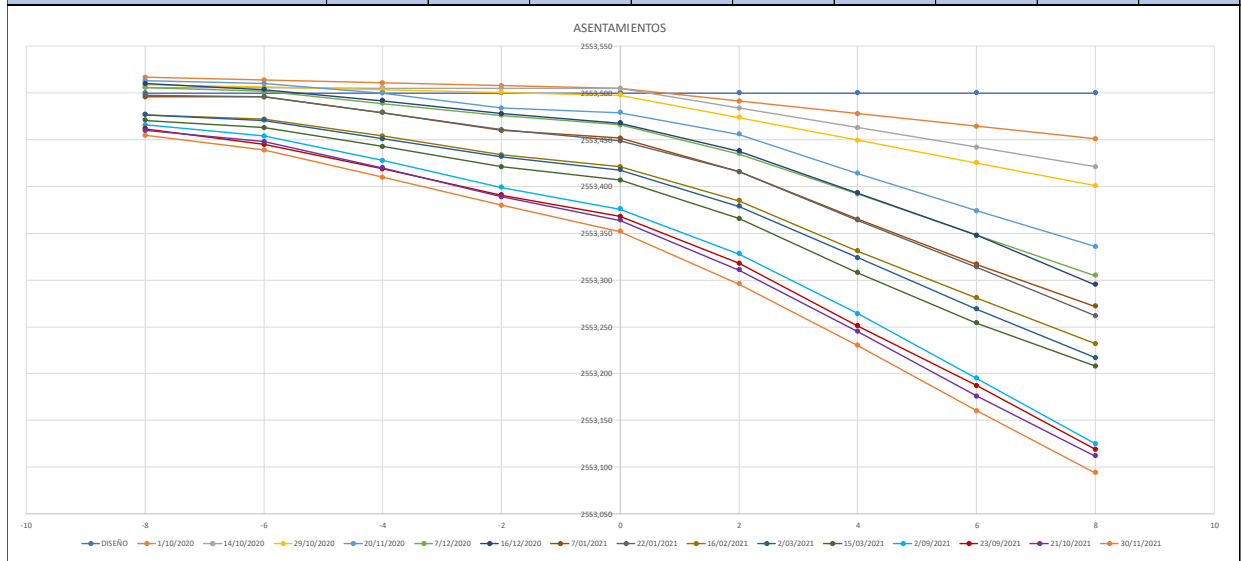
ASENTAMIENTO BOX No. 2 CALZADA SUR											
CORTE C											
		ABSCISA									
		-8	-6	-4	-2	0	2	4	6	8	
COTAS	DISEÑO	COTA	2553,500	2553,500	2553,500	2553,500	2553,500	2553,500	2553,500	2553,500	
	1/10/2020	COTA	2553,517	2553,514	2553,511	2553,508	2553,505	2553,492	2553,478	2553,465	2553,451
		DIF VS DISEÑO	0,017				0,005				-0,049
	14/10/2020	COTA	2553,506	2553,506	2553,506	2553,505	2553,505	2553,484	2553,463	2553,442	2553,421
		DIF VS DISEÑO	0,006				0,005				-0,079
	29/10/2020	COTA	2553,509	2553,506	2553,504	2553,501	2553,498	2553,474	2553,450	2553,425	2553,401
		DIF VS DISEÑO	0,009				-0,002				-0,099
	20/11/2020	COTA	2553,513	2553,510	2553,500	2553,484	2553,479	2553,456	2553,414	2553,374	2553,336
		DIF VS DISEÑO	0,013	0,010	0,000	-0,016	-0,021	-0,044	-0,086	-0,126	-0,164
	7/12/2020	COTA	2553,506	2553,502	2553,489	2553,476	2553,466	2553,435	2553,392	2553,348	2553,305
		DIF VS DISEÑO	0,006	0,002	-0,011	-0,024	-0,034	-0,065	-0,108	-0,152	-0,195

DIF VS DISEÑO	-0,029	-0,037	-0,057	-0,079	-0,093	-0,134	-0,192	-0,246	-0,292	
2/09/2021	COTA	2553,466	2553,454	2553,428	2553,399	2553,376	2553,328	2553,264	2553,195	2553,125	
	DIF VS DISEÑO	-0,034	-0,046	-0,072	-0,101	-0,124	-0,172	-0,236	-0,305	-0,375	
23/09/2021	COTA	2553,462	2553,445	2553,419	2553,391	2553,368	2553,318	2553,251	2553,187	2553,119	
	DIF VS DISEÑO	-0,038	-0,055	-0,081	-0,109	-0,132	-0,182	-0,249	-0,313	-0,381	
21/10/2021	COTA	2553,460	2553,448	2553,420	2553,389	2553,364	2553,311	2553,245	2553,176	2553,112	
	DIF VS DISEÑO	-0,040	-0,052	-0,080	-0,111	-0,136	-0,189	-0,255	-0,324	-0,388	
30/11/2021	COTA	2553,455	2553,439	2553,410	2553,380	2553,352	2553,296	2553,230	2553,160	2553,094	
	DIF VS DISEÑO	-0,045	-0,061	-0,090	-0,120	-0,148	-0,204	-0,270	-0,340	-0,406	
ASENTAMIENTO TOTAL CM		-5	-6	-9	-12	-15	-20	-27	-34	-41

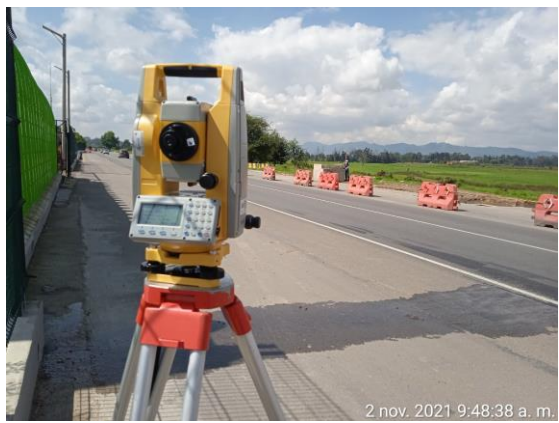
FOTOGRAFÍA N°	0001	FECHA:	2-nov.-21	FOTOGRAFÍA N°	0002	FECHA:	5-nov.-21
DESCRIPCIÓN				DESCRIPCIÓN			
Levantamiento topográfico y verificación de niveles Datos: Columnas C-4 y Módulo de inicio, Puente peatonal Ladrillera costado Occidental.				Nivelación de secciones transversales de la subrasante entre las abscisas K3+740 al K3+790, Calzada Occidental. U.F.1.

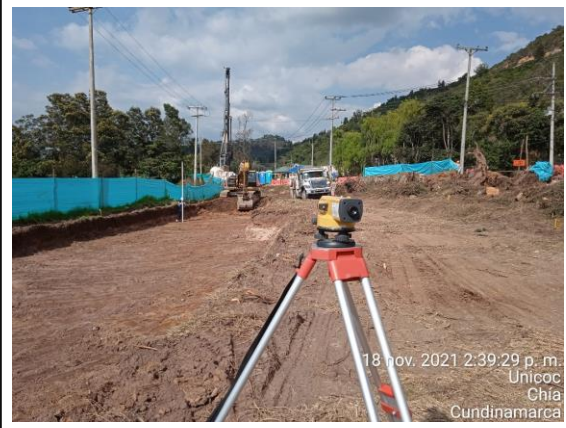
FOTOGRAFÍA N°	0009	FECHA:	18-nov.-21
DESCRIPCIÓN			
Verificación de niveles para excavación de estructura de vía margen izquierdo Calzada Occidental entre abscisas K3+460 al K3+530, UF1

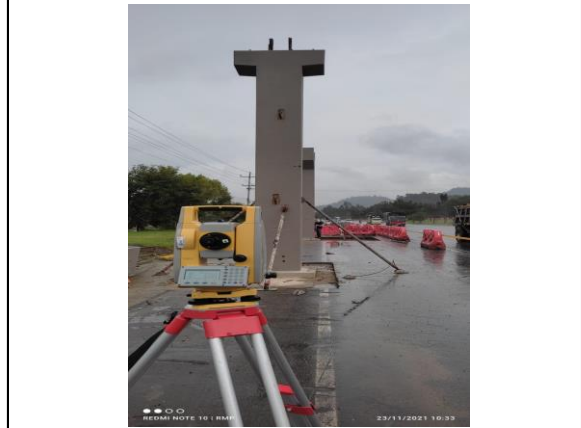
FOTOGRAFÍA N°	0010	FECHA:	23-nov.-21
DESCRIPCIÓN			
Verificación de verticalidad en columnas para Puente peatonal Yerbabuena, sobre costados oriental y occidental.

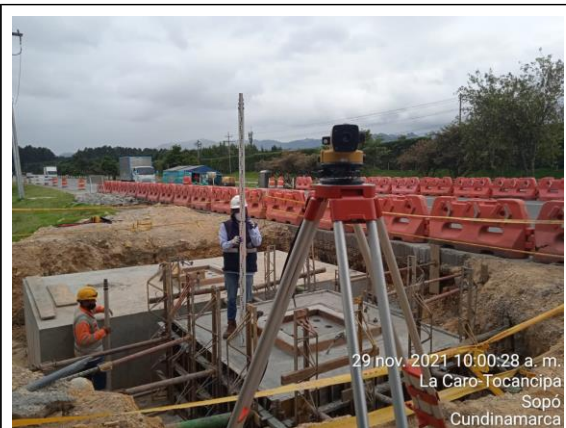
FOTOGRAFÍA N°	#	F	FECHA:	29-nov.-21
DESCRIPCIÓN				
Levantamiento topográfico y verificación de niveles para Dado Columna C-5, Punete peatonal Aposentos, Costado oriental.

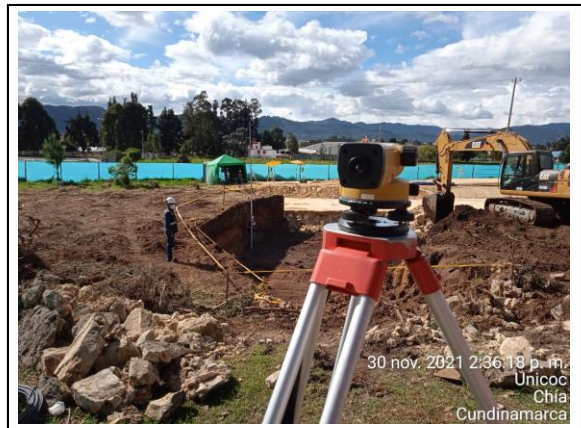
FOTOGRAFÍA N°	0012	FECHA:	30-nov.-21
DESCRIPCIÓN			
Verificación de niveles para excavación de estructura de vía en Retorno No. 3, Calzada Occidental Unidad Funcional No 1.

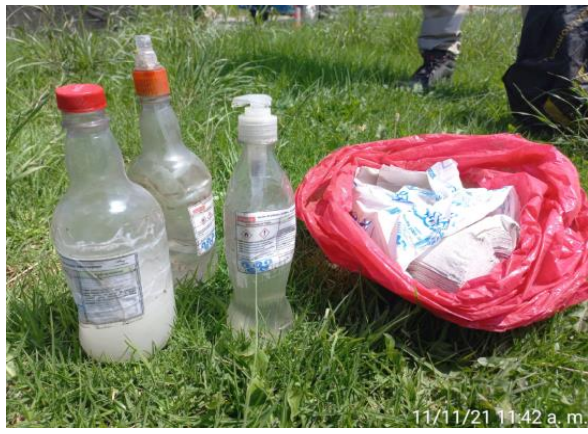
FOTOGRAFÍA N°	13	FECHA:	11-nov.-21
DESCRIPCIÓN			
UF4, Insumos móviles de limpieza y desinfección para cuadrillas de personal de rocería y mantenimiento

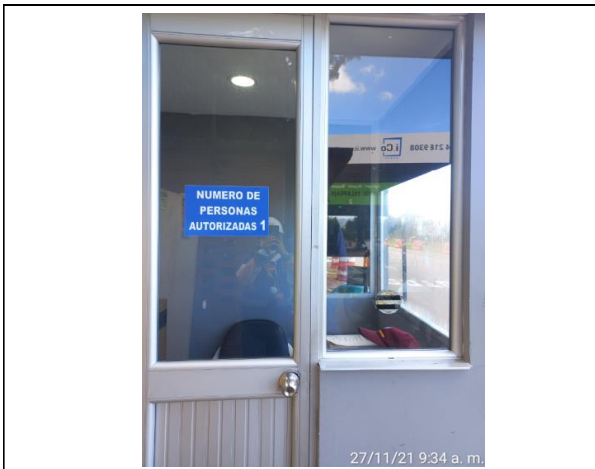
FOTOGRAFÍA N°	15	FECHA:	27-nov.-21
DESCRIPCIÓN			
UF1, Peaje Fusca: Aforo de zonas comunes (Caseta de vigilancia)

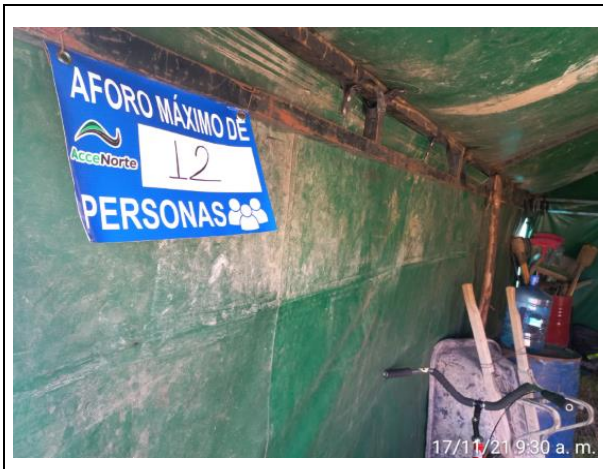
FOTOGRAFÍA N°	16	FECHA:	17-nov.-21
DESCRIPCIÓN			
UF1, Campamento Accenorte: Aforo de zonas comunes (RN 5501 PR3+100)

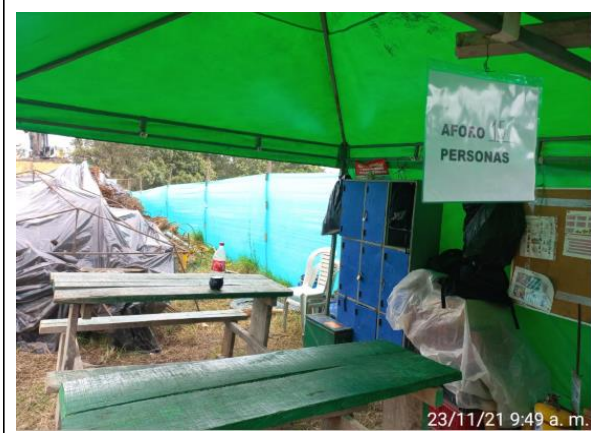
FOTOGRAFÍA N°	17	FECHA:	23-nov.-21
DESCRIPCIÓN			
UF1, Campamento Mincivil: Aforo de comedor (Costado occidental, RN 5501 PR3+650)

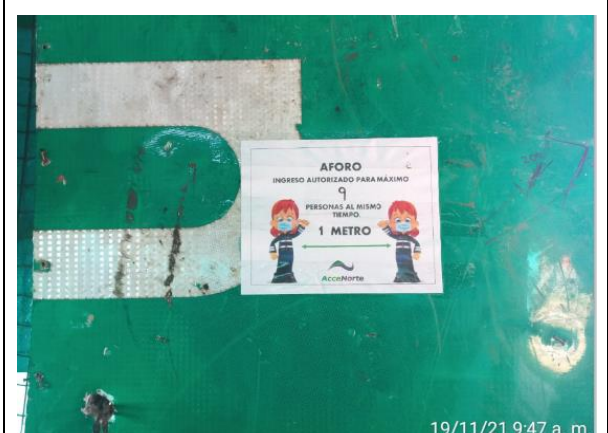
FOTOGRAFÍA N°	18	FECHA:	19-nov.-21
DESCRIPCIÓN			
UF4, Puente peatonal Price Smart: Aforo de zonas comunes (Calzada oriental, Campamento Accenorte)

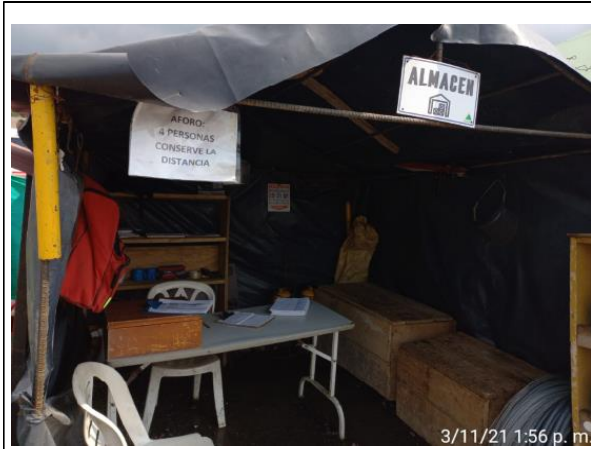
FOTOGRAFÍA N°	19	FECHA:	3-nov.-21
DESCRIPCIÓN			
UF4, Puente peatonal Ladrillera: Aforo de zonas comunes (Almacén de contratista Mincivil)

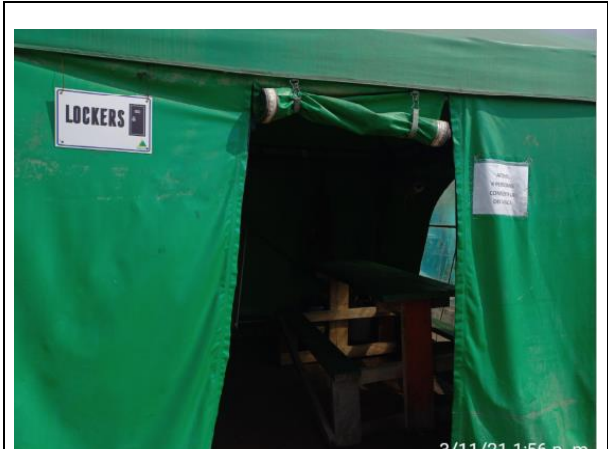
FOTOGRAFÍA N°	20	FECHA:	3-nov.-21
DESCRIPCIÓN			
UF4, Puente peatonal Ladrillera: Aforo de zonas comunes (Casilleros de contratista Mincivil)

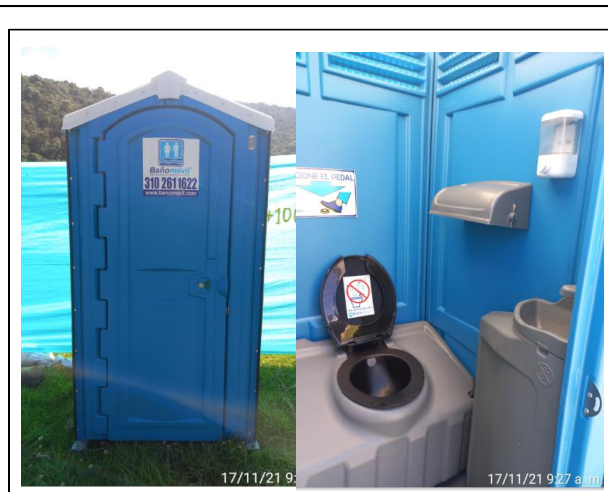
FOTOGRAFÍA N°	24	FECHA:	17-nov.-21
DESCRIPCIÓN			
UF1, Campamento Accenorte: Baños portátiles disponibles en calzada occidental (RN 5501 PR3+100)

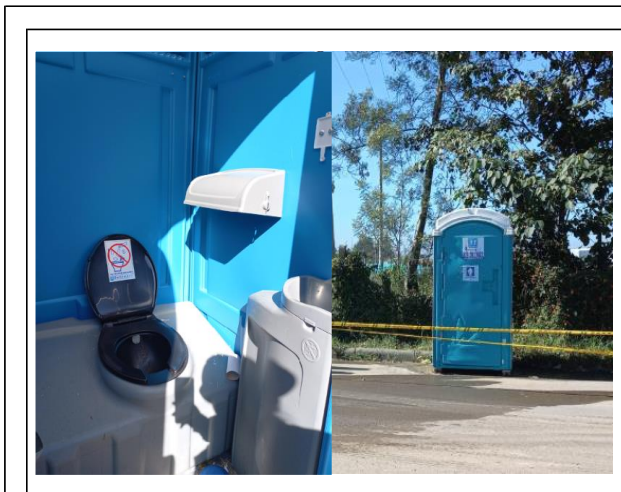
FOTOGRAFÍA N°	25	FECHA:	5-nov.-21
DESCRIPCIÓN			
UF1, Accenorte: Baños portátiles disponibles en calzada occidental (RN 5501 PR3+650)

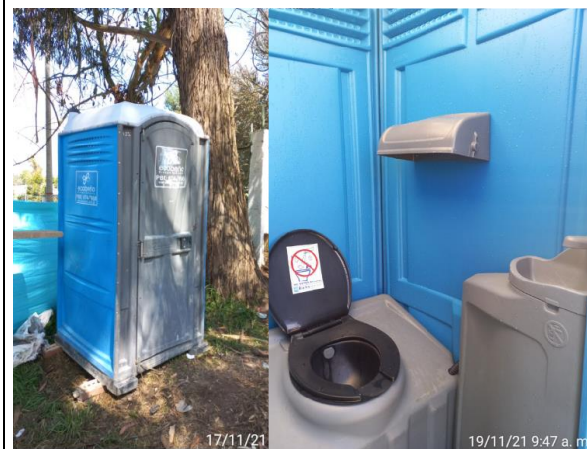
FOTOGRAFÍA N°	26	FECHA:	17-nov.-21
DESCRIPCIÓN			
UF1, Contratista Mincivil: Baños portátiles disponibles en calzada occidental (RN 5501 PR3+650)

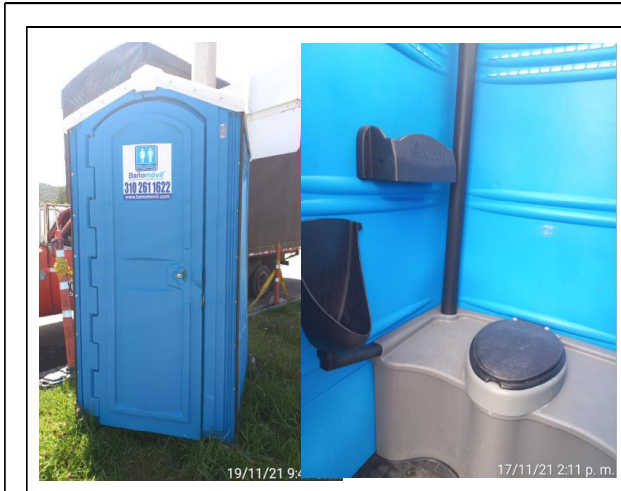
FOTOGRAFÍA N°	27	FECHA:	19-nov.-21
DESCRIPCIÓN			
UF4, Puente peatonal Prince Smart: Baños portátiles disponibles en calzada oriental

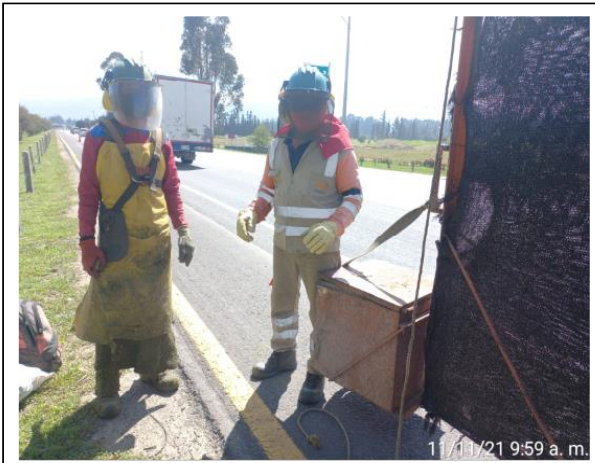
FOTOGRAFÍA N°	37	FECHA:	11-nov.-21
DESCRIPCIÓN			
UF4, Cuadrillas de rocería y manto de vía: Uso adecuado y completo de Elementos de protección personal durante la ejecución de actividades

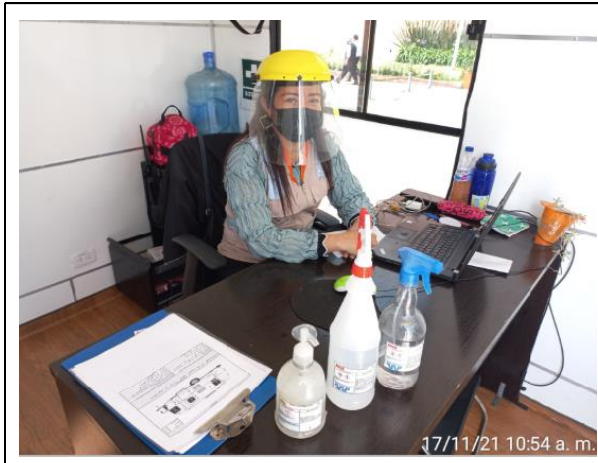
FOTOGRAFÍA N°	38	FECHA:	17-nov.-21
DESCRIPCIÓN			
UF4, Unidad móvil, para atención al usuario: Personal disponible, Uso de Epps e insumos de limpieza y desinfección

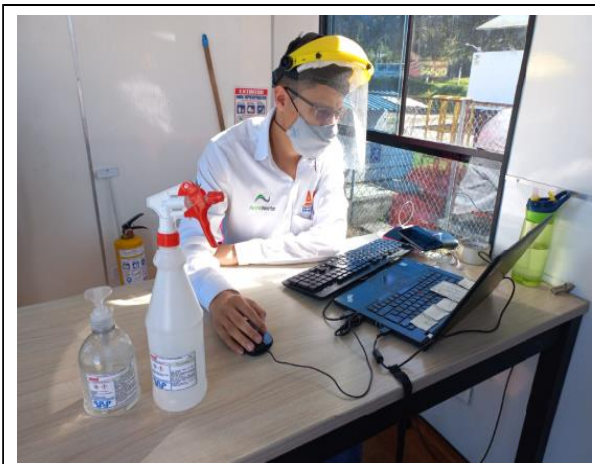
FOTOGRAFÍA N°	39	FECHA:	5-nov.-21
DESCRIPCIÓN			
UF4, Unidad móvil, para atención al usuario: Personal disponible, Uso de Epps e insumos de limpieza y desinfección

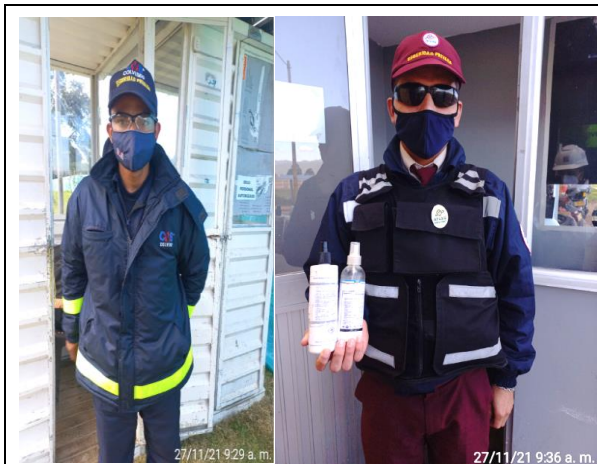
FOTOGRAFÍA N°	40	FECHA:	27-nov.-21
DESCRIPCIÓN			
UF4, Personal de vigilancia: Uso de Epps e insumos de limpieza y desinfección

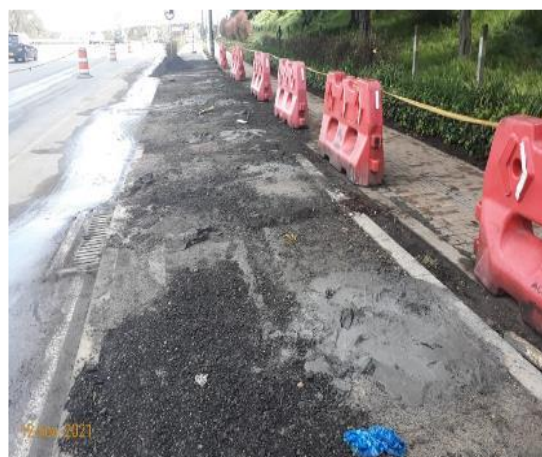
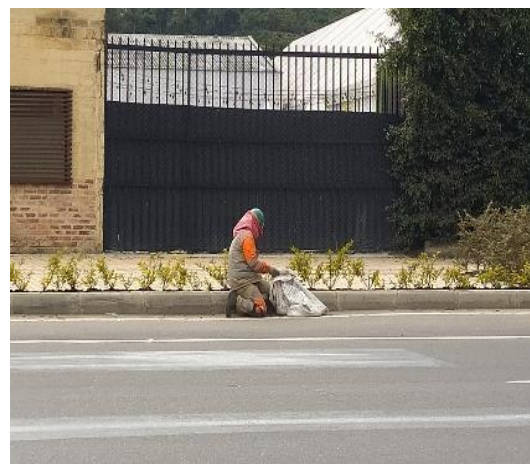
FOTOGRAFÍA N°	5	FECHA:	12/11/2021
DESCRIPCIÓN			
AB-03 Programa de Manejo Integral de Materiales de Construcción			
En la UF2 en el área de la cicloruta se presentan fallas en el pavimento de la ciclo ruta entre los PR 1+826 al PR 1+896, para lo cual se hacen perforaciones de micropilotes con concreto y de manera posterior se procede a realizar a las adecuaciones de la cicloruta con materiales pétreos que cuentan con sus respectivos permisos ambientales.

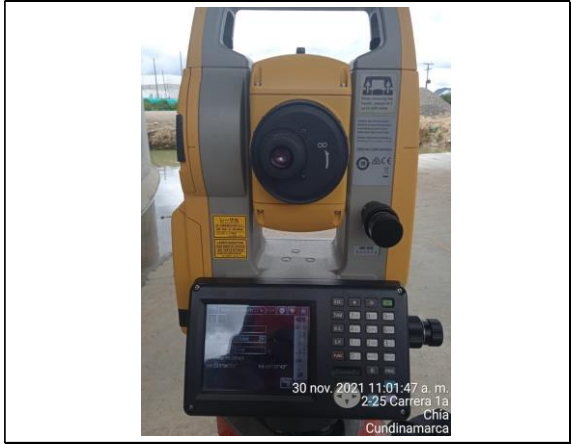
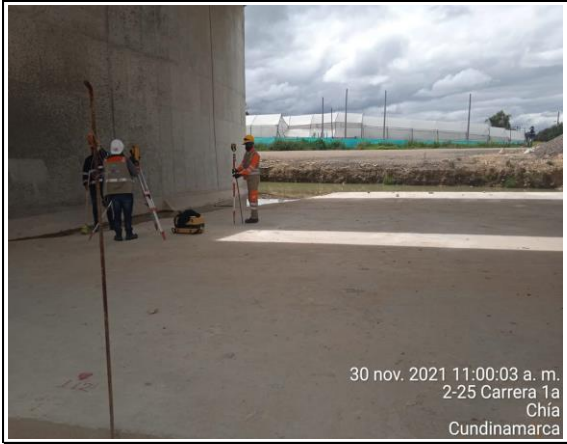
EQUIPO No. 4 VERIFICADO	
Equipo:	ESTACION TOTAL
Marca:	TOPCON
Modelo:	OS-105
Serial:	CU4006
Fecha de Calibración:	17/06/2021 - 17/12/2021
No. Certificado de calibración:	CU4006 - 17062021
Actividad:	Controles de desplazamiento en Intersección Humero.
Resultado de verificación	Si cumple.

FOTOGRAFIA N°	0003	FECHA:	30-nov.-21
DESCRIPCIÓN			
Verificación de equipos de topografía. Estación Topcon OS-105 CU4006.			
FOTOGRAFIA N°	0004	FECHA:	30-nov.-21
DESCRIPCIÓN			
Verificación de equipos de topografía. Estación Topcon OS-105 CU4006.

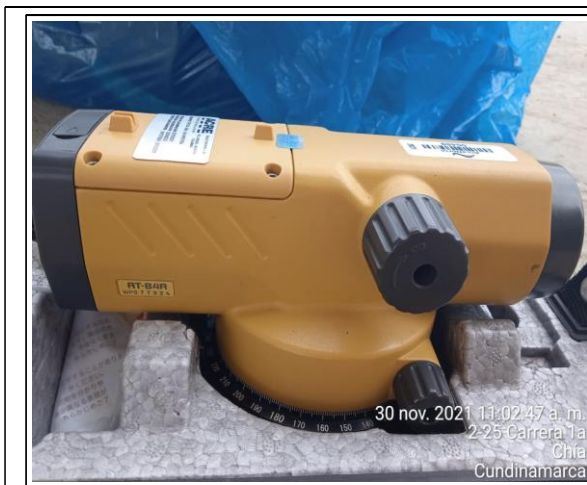
Modelo:	AT-B4A
Serial:	WP077924
Fecha de Calibración:	25/10/2021 - 25/04/2022
No. Certificado de calibración:	WP077924 - 25102021
Actividad:	Control de asentamientos en Intersección el Humero.
Resultado de verificación	Si cumple.

FOTOGRAFÍA N°	0009	FECHA:	30-nov.-21
DESCRIPCIÓN			
Verificación de equipos de topografía. Nivel Topcon AT-B4A WP077924.

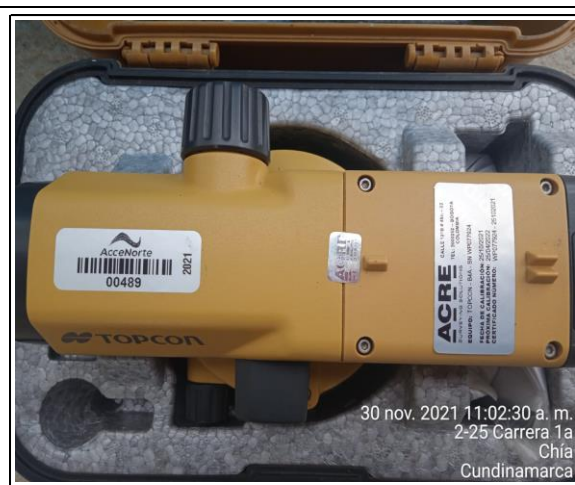
FOTOGRAFÍA N°	0010	FECHA:	30-nov.-21
DESCRIPCIÓN			
Verificación de equipos de topografía. Nivel Topcon AT-B4A WP077924.

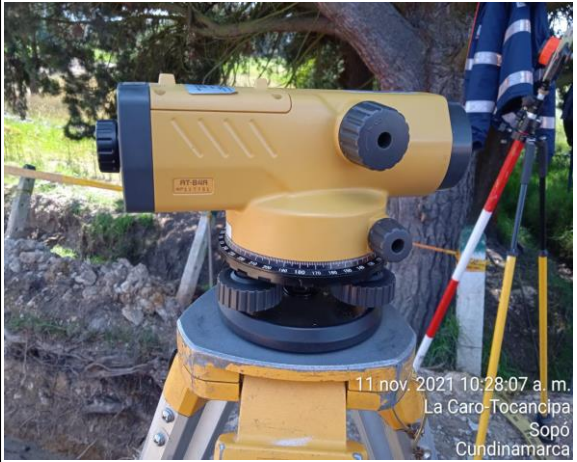
FOTOGRAFÍA N°	0011	FECHA:	11-nov.-21
DESCRIPCIÓN			
Verificación de equipos de topografía. Nivel Topcon AT-B4A WP117751.			
FOTOGRAFÍA N°	0012	FECHA:	11-nov.-21
DESCRIPCIÓN			
Verificación de equipos de topografía. Nivel Topcon AT-B4A WP117751.

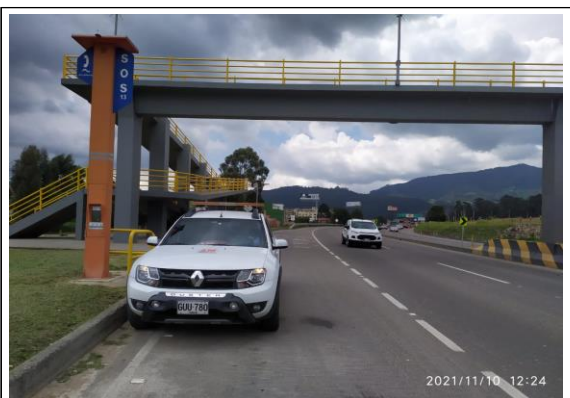
FOTOGRAFÍA N°	0021	FECHA:	25/10/2021
RN 45A04, 45ACNA, 45ACNB Verificación de la comunicación por medio de postes SOS con radioperadores en el CCO.

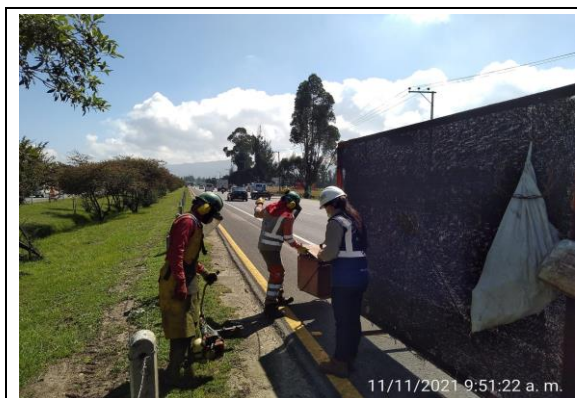
FOTOGRAFÍA N°	0022	FECHA:	25/10/2021
Inspección de seguridad y verificación al protocolo de bioseguridad (Disponibilidad de insumos para limpieza y desinfección) ruta 5501, PR
