CONTRATO DE INTERVENTORÍA No. 205 DE 2017

CONSORCIO ETSA – SIGA

INFORME MENSUAL DE INTERVENTORÍA No. 93 V3

01 AL 31 DE DICIEMBRE DE 2024

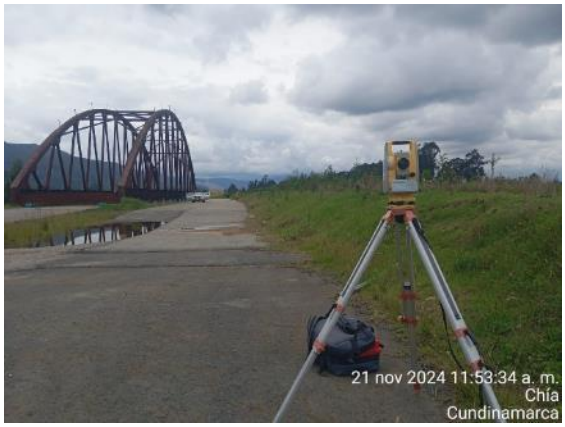
FOTOGRAFÍA	0009	FECHA:	21-NOV-24
DESCRIPCIÓN			
Puente Vehicular Rio Bogotá Calzada Norte: Preensamble de la estructura metálica del puente

No se presentaron actividades constructivas en el presente periodo, continúa pre ensamblada la estructura metálica del puente vehicular norte aproximadamente 60 metros de la ubicación real del puente vehicular, el concesionario realizó actividades de protección de los apoyos del puente para evitar deterioro y programó realizar seguimientos periódicos mediante topografía para verificar el comportamiento de la estructura.

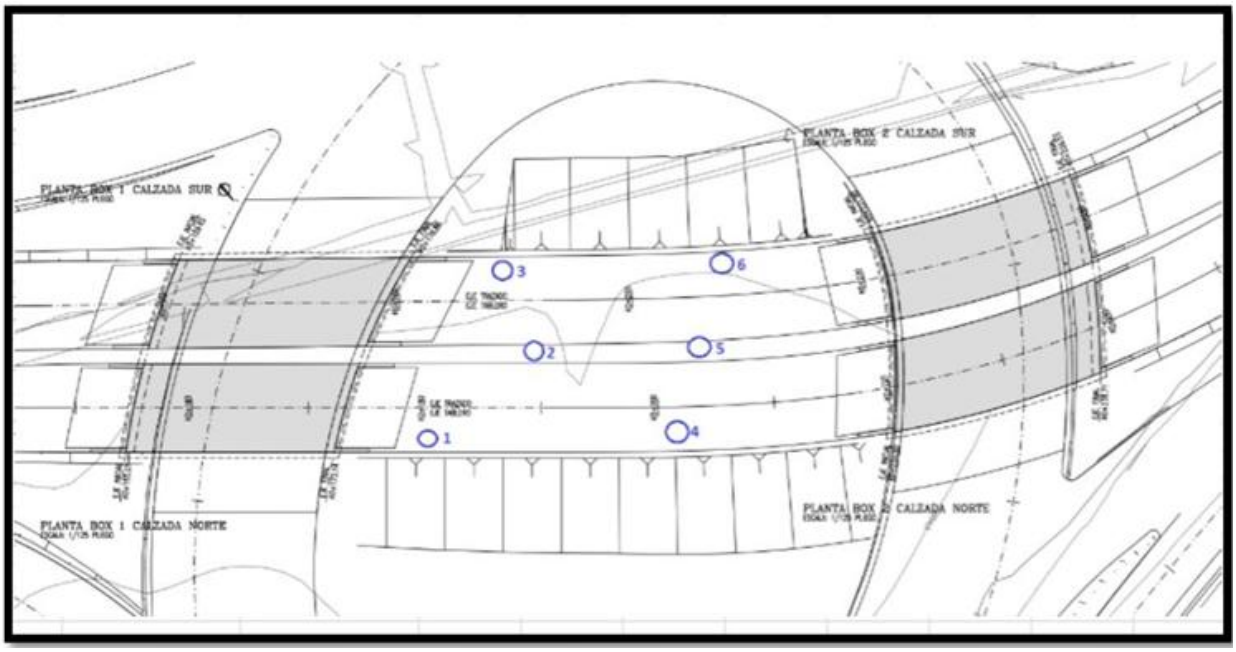
La interventoría continúa con el seguimiento de los puntos de monitoreo (6) localizados en el terraplén localizado entre los box 1 y box 2. Evaluando el comportamiento obtenido en el mes de diciembre, se mantiene la tasa de desplazamiento de 1,3cm/mes.

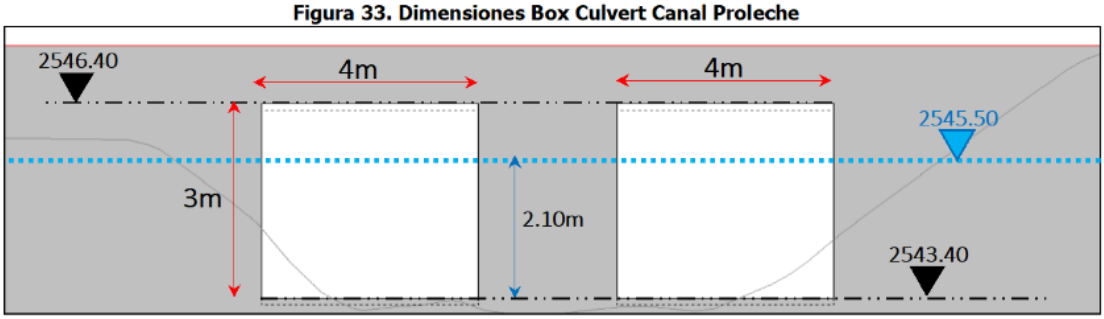
Figura 33. Dimensiones Box Culvert Canal Proleche

En cuanto al Box culvert de dos celdas de 4.0 m x 3.0 m para el cruce del canal Proleche bajo la doble calzada, se mantiene en las dos versiones la geometría y cotas del mismo, con solo un cambio en la cota de la lámina de agua que pasa de la 2545.55 msnm a la 2545.50msnm como se aprecia en la figura tomada de la versión 11A.

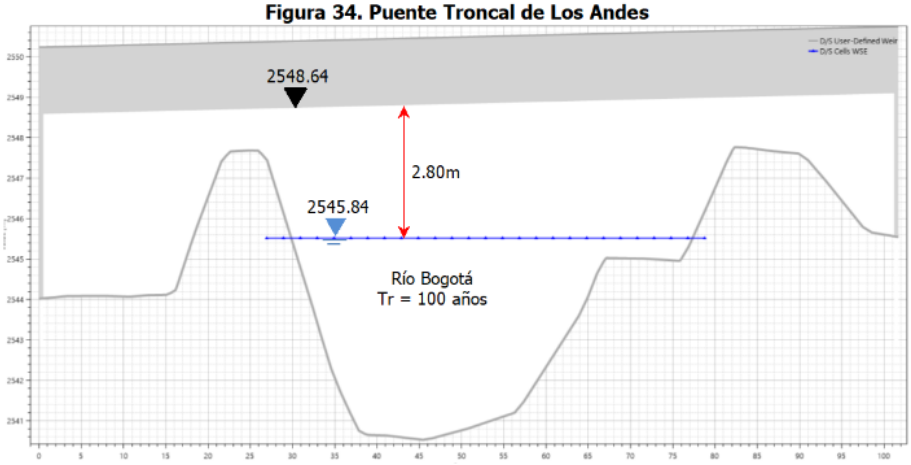
Figura 34. Puente Troncal de Los Andes

Para el puente de la UF3 sobre el río Bogotá, la solución luego de la nueva modelación realizada es a nuestro criterio coherente desde los aspectos hidrológicos e hidráulicos, y los resultados acordes a lo que se ha observado en el sitio. La recomendación del gálibo de 2.80 m par TR=100 AÑOS tiene una holgura mayor a la normalmente recomendada, lo que puede llevar a tener alturas y volúmenes de terraplén mayores, siendo esto factible de revisión y/o ajuste, si así lo requirieran las demás especialidades. Estos resultados son iguales en las dos versiones recibidas

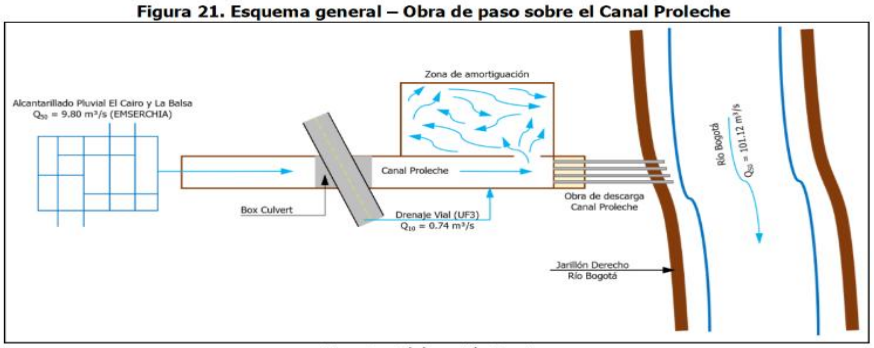
Figura 21. Esquema general – Obra de paso sobre el Canal Proleche

Finalmente, en el numeral 4.4 Obra de paso canal Proleche, que se mantiene en las versiones 11 y 11A, se encuentra el que a nuestro criterio es el cambio fundamental entre las dos versiones y en las cuales de una forma que no es del todo clara se OMITE en las conclusiones cualquier alusión a esta modificación, que corresponde al cambio de la OBRA DE DESCARGA DEL CANAL PROLECHE.

Obra de descarga canal Proleche versión 11 y anteriores

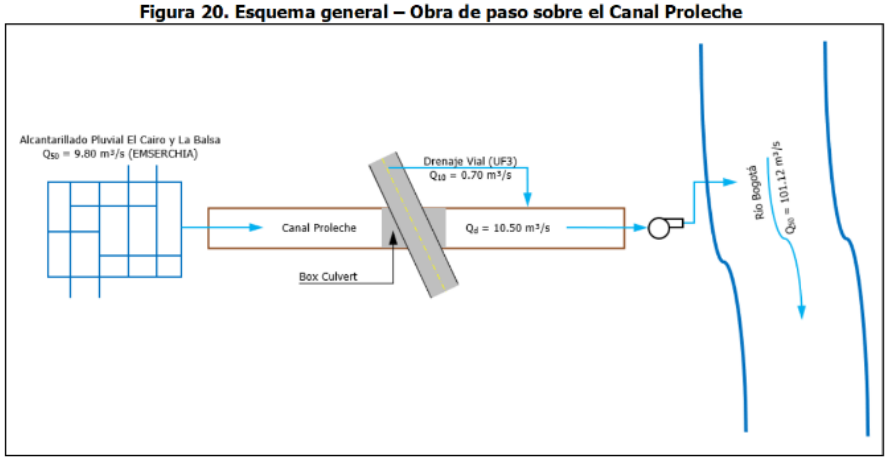
Figura 20. Esquema general – Obra de paso sobre el Canal Proleche

Obra de descarga canal Proleche versión 11A – BOMBEO

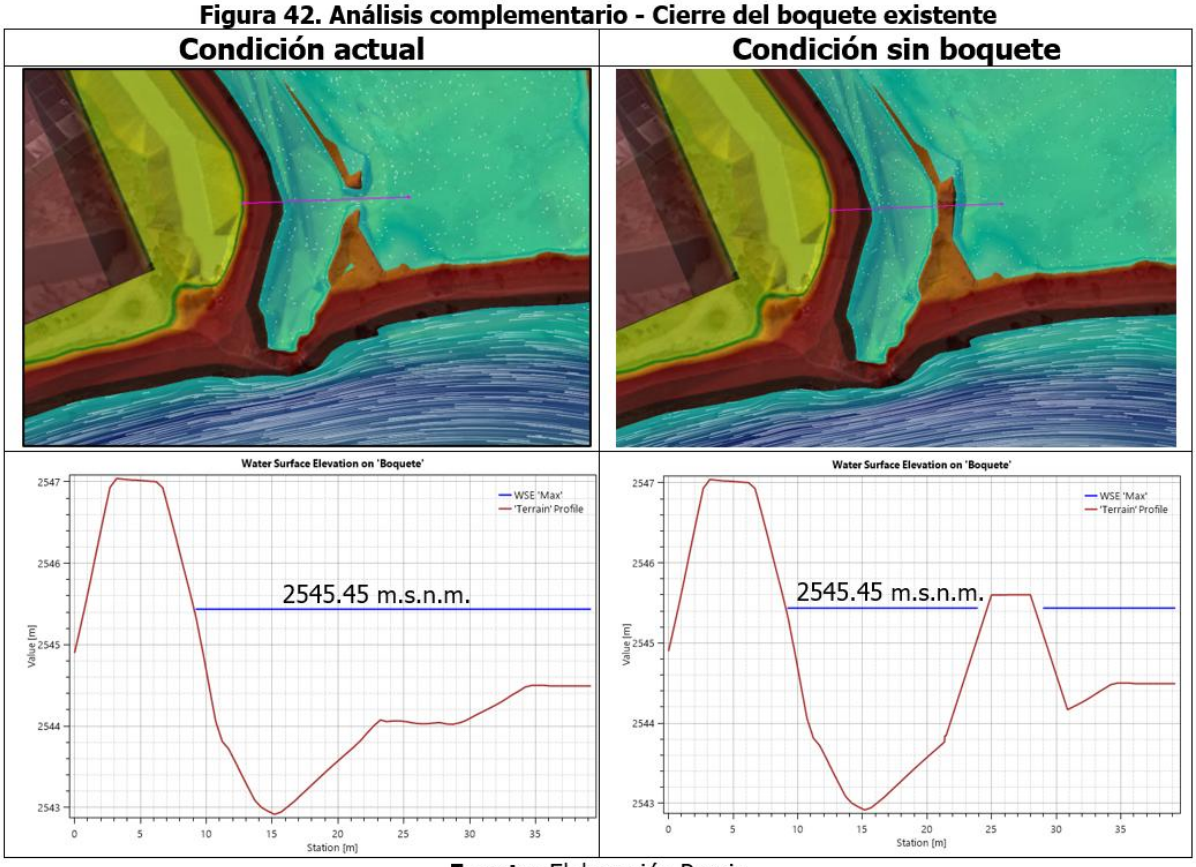
Figura 42. Análisis complementario - Cierre del boquete existente

"Como análisis complementario, se desarrolló la modelación hidráulica considerando que el boquete existente es cerrado, nivelando de esta manera el jarillón que divide la zona de amortiguación y el Canal Proleche. Los resultados muestran que, bajo esta hipótesis, no hay incremento en la altura de la lámina de agua (ver Figura 42). Lo anterior se debe a que, en comparación con los diques perimetrales, la mayor parte del jarillón divisorio tiene menor altura, la cual es superada por el nivel asociado al periodo de retorno de diseño para cualquiera de los dos escenarios (con o sin boquete)."

En la siguiente tabla presentaron el resumen de los resultados obtenidos para Tr=100 años con las condiciones de cierre del "boquete" del jarillón del canal Proleche en la zona de amortiguación, observando que finalmente en los dos escenarios la situación no varía apreciablemente y se mantiene la condición de NO afectación de la infraestructura de la vía.

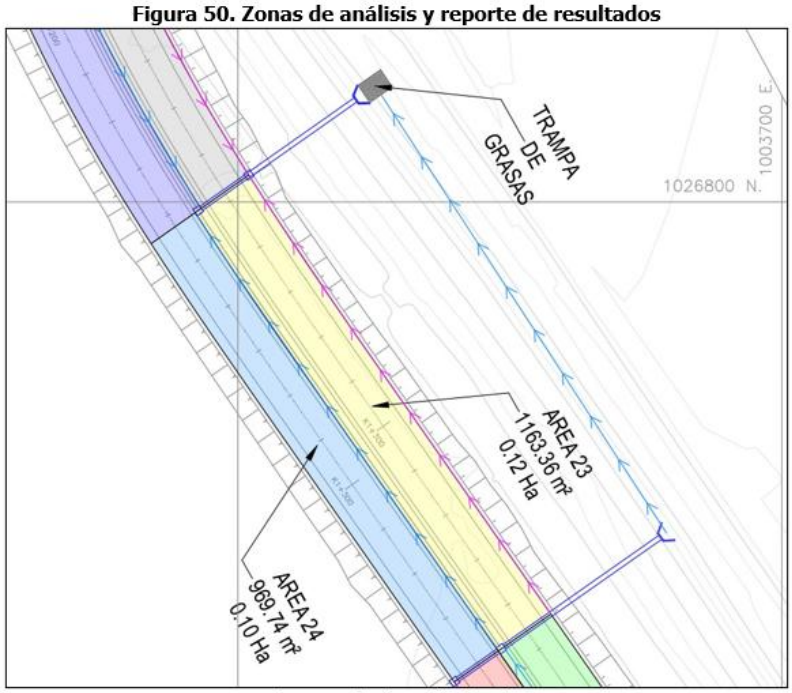
Figura 50. Zonas de análisis y reporte de resultados

Estas trampas de grasas fueron dimensionadas según el artículo 172. Trampas de grasa de la Resolución 0330 del 2017, y se consideran adecuadas en el caso que finalmente se implementen en el proyecto. Sin embargo, dentro del documento recibido en la página 90, se plantean aun a nivel esquemático y no como un diseño definitivo, como se muestra en la siguiente figura.

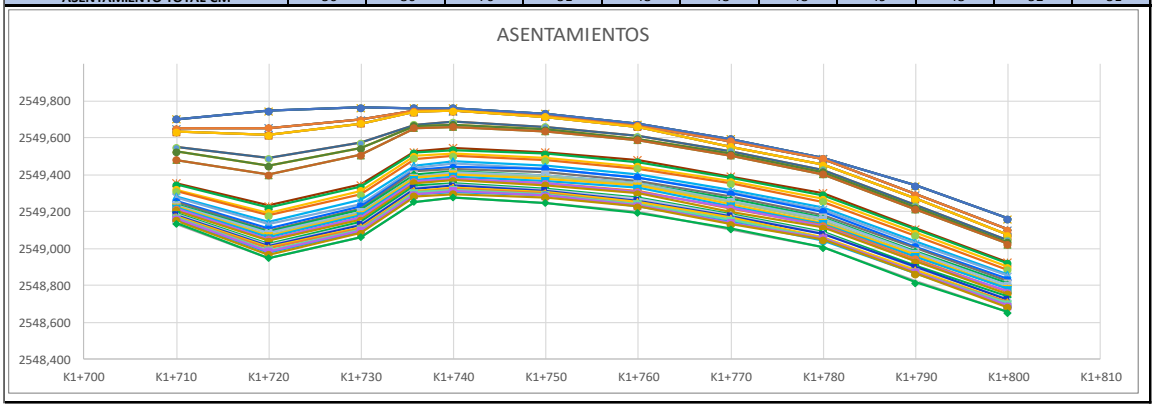
DIF VS DISEÑO	-0,568	-0,796	-0,704	-0,508	-0,485	-0,482	-0,476	-0,491	-0,482	-0,519	-0,507
	21/11/2024	COTA	2549,139	2548,951	2549,063	2549,255	2549,279	2549,248	2549,196	2549,107	2549,007	2548,817	2548,654
		DIF VS DISEÑO	-0,564	-0,795	-0,703	-0,508	-0,482	-0,483	-0,479	-0,488	-0,482	-0,524	-0,507
	ASENTAMIENTO TOTAL CM		-56	-80	-70	-51	-48	-48	-48	-49	-48	-52	-51

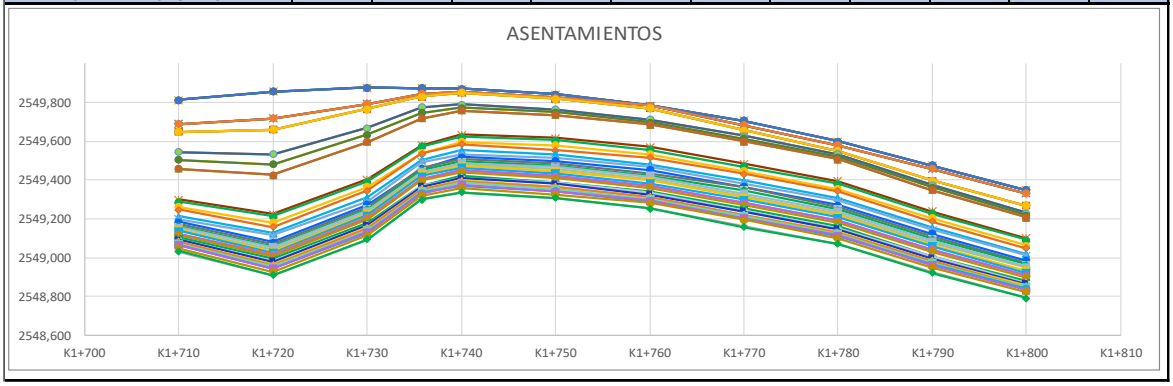
DIF VS DISEÑO	-0,780	-0,946	-0,781	-0,573	-0,533	-0,534	-0,531	-0,542	-0,528	-0,550	-0,554
	21/11/2024	COTA	2549,035	2548,910	2549,095	2549,300	2549,337	2549,307	2549,254	2549,159	2549,072	2548,920	2548,793
		DIF VS DISEÑO	-0,776	-0,945	-0,780	-0,572	-0,533	-0,533	-0,530	-0,545	-0,526	-0,554	-0,555
	ASENTAMIENTO TOTAL CM		-78	-95	-78	-57	-53	-53	-53	-54	-53	-55	-56

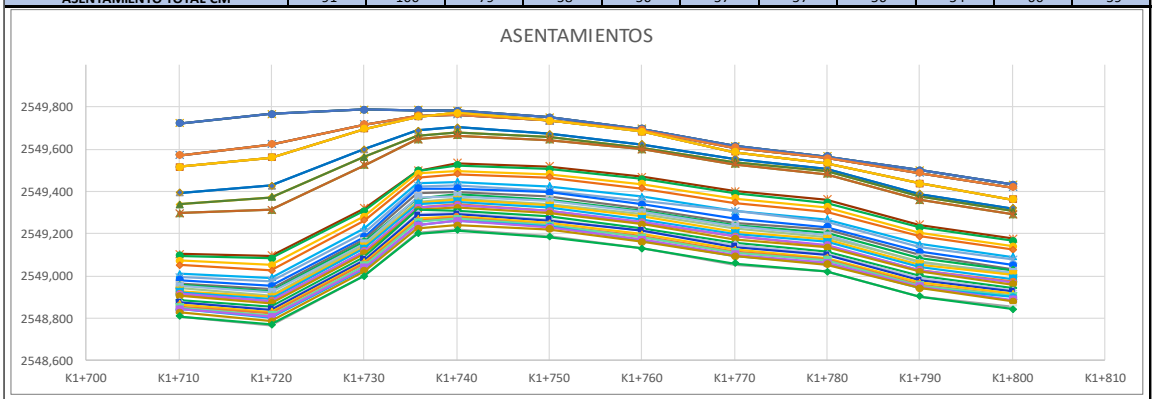
DIF VS DISEÑO	-0,914	-0,998	-0,787	-0,579	-0,562	-0,560	-0,566	-0,561	-0,542	-0,595	-0,578
	21/11/2024	COTA	2548,809	2548,770	2549,000	2549,201	2549,217	2549,185	2549,129	2549,059	2549,020	2548,904	2548,844
		DIF VS DISEÑO	-0,914	-0,996	-0,786	-0,582	-0,564	-0,566	-0,566	-0,556	-0,544	-0,595	-0,589
	ASENTAMIENTO TOTAL CM		-91	-100	-79	-58	-56	-57	-57	-56	-54	-60	-59

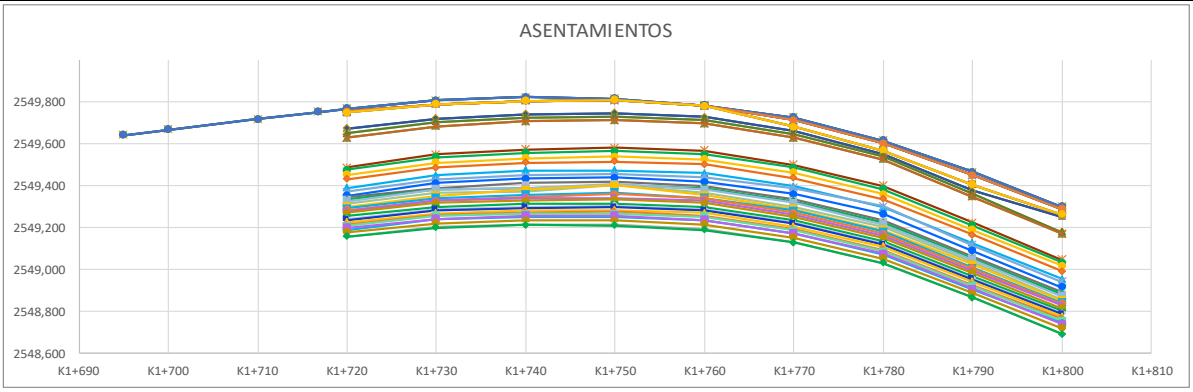
ASENTAMIENTO CALZADA PRINCIPAL SUR UF3 SECTOR ANDES
BORDE IZQUIERDO

22/08/2024	COTA					2549,177	2549,221	2549,233	2549,234	2549,215	2549,153	2549,053	2548,887	2548,722
		DIF VS DISEÑO					-0,588	-0,585	-0,589	-0,579	-0,566	-0,571	-0,561	-0,577	-0,578
	29/10/2024	COTA					2549,154	2549,202	2549,214	2549,216	2549,192	2549,129	2549,030	2548,865	2548,694
		DIF VS DISEÑO					-0,611	-0,604	-0,608	-0,597	-0,589	-0,595	-0,584	-0,599	-0,606
	21/11/2024	COTA					2549,157	2549,200	2549,212	2549,211	2549,189	2549,129	2549,030	2548,865	2548,693
		DIF VS DISEÑO					-0,608	-0,606	-0,610	-0,602	-0,592	-0,595	-0,584	-0,599	-0,607
	ASENTAMIENTO TOTAL CM						-61	-61	-61	-60	-59	-60	-58	-60	-61

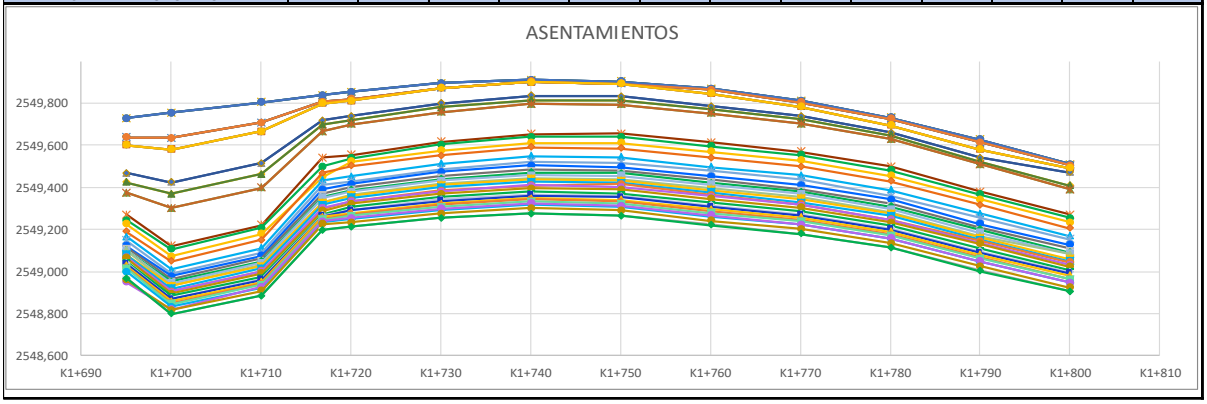
ASENTAMIENTO CALZADA PRINCIPAL SUR UF3 SECTOR ANDES

21/11/2024	COTA	2548,969	2548,798	2548,885	2549,198	2549,212	2549,255	2549,276	2549,266	2549,221	2549,178	2549,113	2549,001	2548,905
		DIF VS DISEÑO	-0,760	-0,956	-0,919	-0,640	-0,642	-0,640	-0,635	-0,636	-0,649	-0,635	-0,619	-0,626	-0,605
	ASENTAMIENTO TOTAL CM		-76	-96	-92	-64	-64	-64	-63	-64	-65	-64	-62	-63	-61

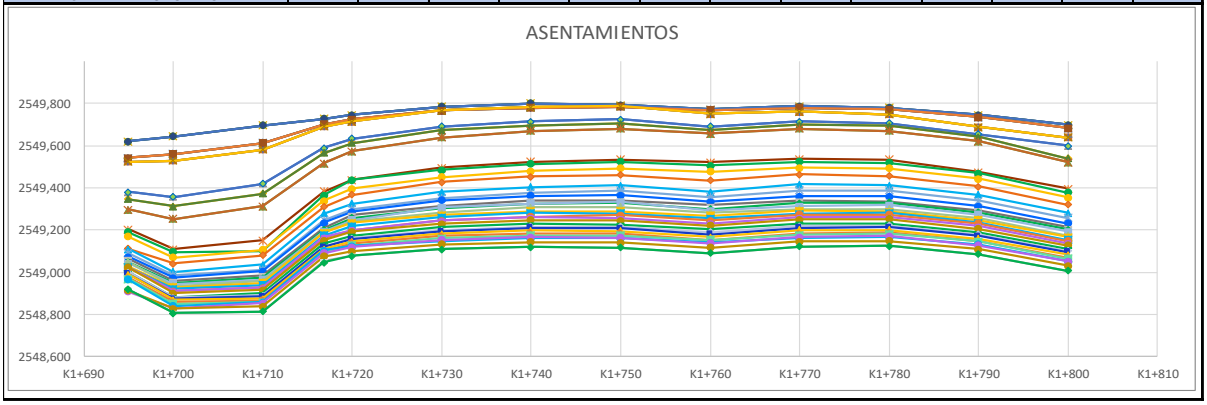
ASENTAMIENTO CALZADA PRINCIPAL SUR UF3 SECTOR ANDES
BORDE DERECHO

21/11/2024	COTA	2548,919	2548,806	2548,814	2549,047	2549,079	2549,109	2549,120	2549,117	2549,092	2549,123	2549,124	2549,085	2549,009
		DIF VS DISEÑO	-0,701	-0,839	-0,881	-0,682	-0,666	-0,677	-0,682	-0,676	-0,680	-0,665	-0,656	-0,662	-0,691
	ASENTAMIENTO TOTAL CM		-70	-84	-88	-68	-67	-68	-68	-68	-68	-67	-66	-66	-69

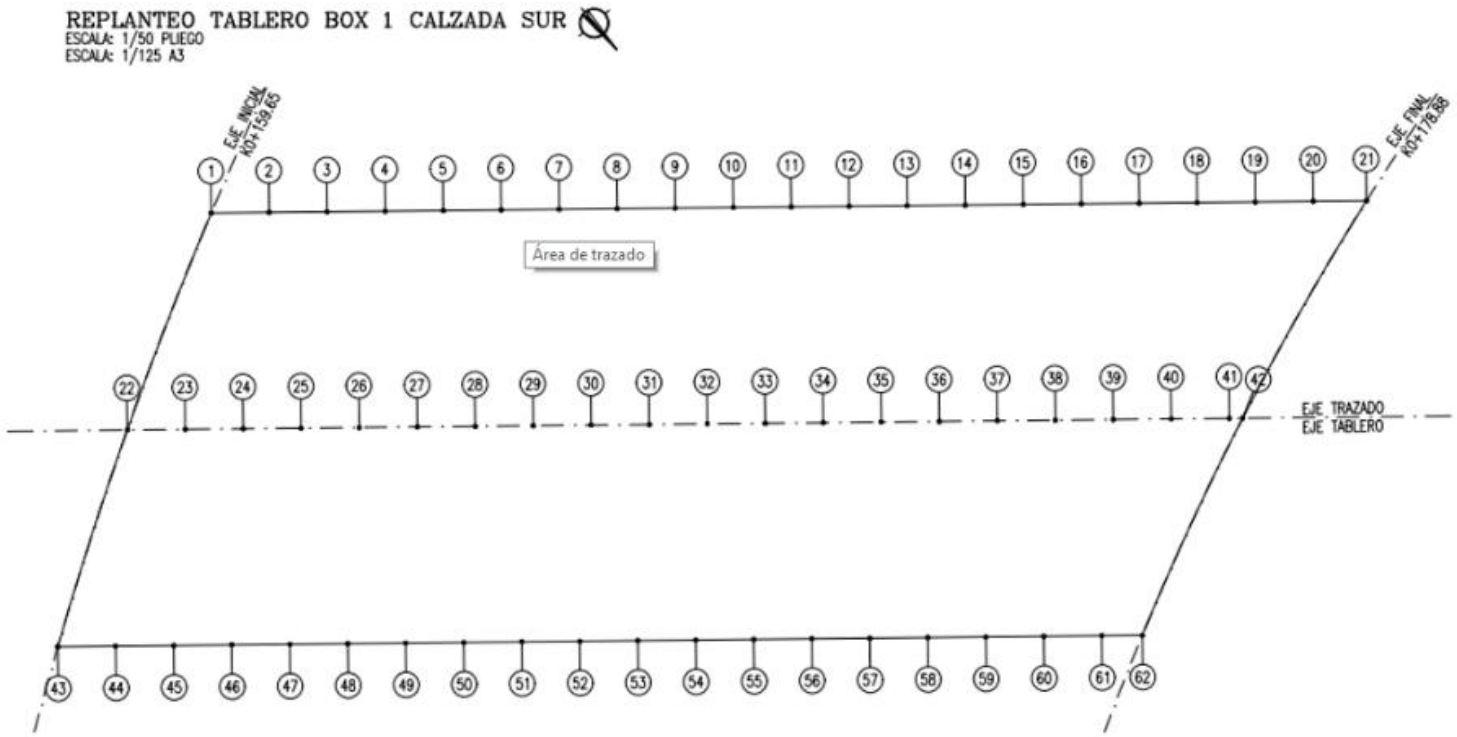
REPLANTEO TABLERO BOX 1 CALZADA SUR
ESCALA: 1/50 PLIEGO
ESCALA: 1/125 A3
EJE INICIAL KM 1+59.65
EJE FINAL KM 1+78.68
Área de trazado
EJE TRAZADO
EJE TABLERO

Desde el mes de octubre del año 2020 se evidenciaron asentamientos en las estructuras tipo Box Coulvert construidas en la Intersección Humero, por ello se han venido realizando controles de asentamiento sobre las placas superiores, inferiores y muros.

En las siguientes gráficas se muestra el consolidado de los perfiles transversales de las nivelaciones tomadas mensualmente; comparadas con el perfil proyectado de diseño y la diferencia total en centímetros. Última nivelación tomada el día 2 de diciembre del 2024.

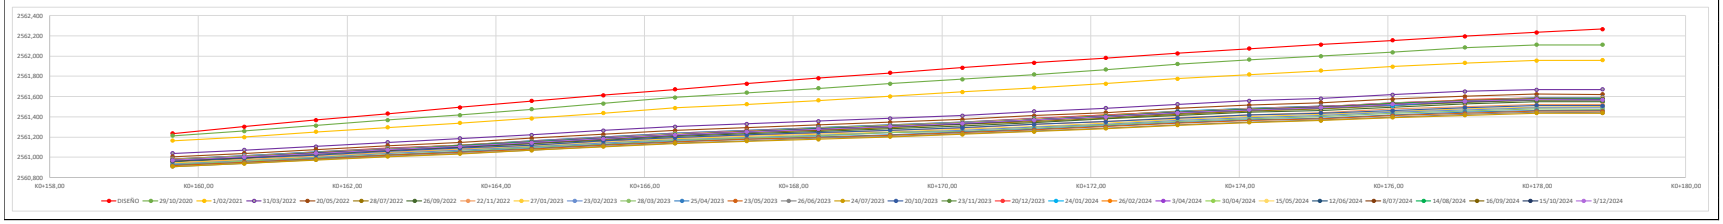
VERIFICACIÓN NIVELES PLACAS SUPERIORES BOX COULVERT
BORDE IZQUIERDO CALZADA SUR - BOX No. 1

DIF VS DISEÑO	-0,266	-0,301	-0,328	-0,357	-0,389	-0,411	-0,427	-0,452	-0,475	-0,501	-0,529	-0,551	-0,565	-0,580	-0,587	-0,603	-0,624	-0,632	-0,646	-0,662	-0,697
3/12/2024	COTA NIVELADA	2560,970	2561,002	2561,039	2561,075	2561,107	2561,144	2561,183	2561,220	2561,250	2561,278	2561,304	2561,334	2561,367	2561,400	2561,439	2561,469	2561,490	2561,524	2561,552	2561,572	2561,567
	DIF VS DISEÑO	-0,265	-0,300	-0,329	-0,356	-0,387	-0,411	-0,430	-0,451	-0,477	-0,503	-0,529	-0,550	-0,567	-0,581	-0,588	-0,603	-0,624	-0,631	-0,643	-0,661	-0,699
ASENTAMIENTO TOTAL CM		-27	-30	-33	-36	-39	-41	-43	-45	-48	-50	-53	-55	-57	-58	-59	-60	-62	-63	-64	-66	-70

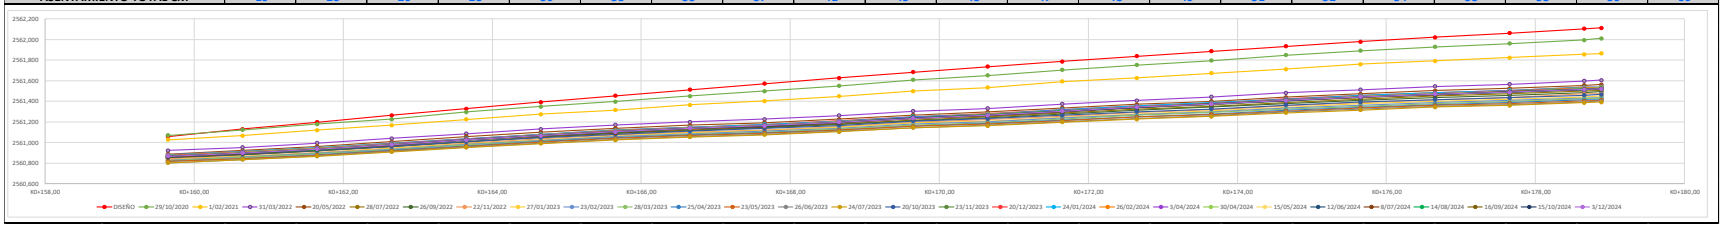
VERIFICACIÓN NIVELES PLACAS SUPERIORES BOX COULVERT
EJE CALZADA SUR - BOX No. 1

DIF VS DISEÑO	-0,197	-0,231	-0,262	-0,284	-0,305	-0,325	-0,350	-0,373	-0,411	-0,433	-0,443	-0,471	-0,484	-0,498	-0,511	-0,528	-0,537	-0,553	-0,573	-0,589	-0,592
3/12/2024	COTA NIVELADA	2560,865	2560,898	2560,936	2560,979	2561,024	2561,065	2561,104	2561,139	2561,161	2561,196	2561,235	2561,263	2561,303	2561,342	2561,373	2561,408	2561,442	2561,469	2561,486	2561,513	2561,520
	DIF VS DISEÑO	-0,194	-0,231	-0,260	-0,284	-0,303	-0,326	-0,348	-0,373	-0,409	-0,430	-0,446	-0,472	-0,483	-0,494	-0,512	-0,524	-0,535	-0,551	-0,576	-0,590	-0,592
ASENTAMIENTO TOTAL CM		-19	-23	-26	-28	-30	-33	-35	-37	-41	-43	-45	-47	-48	-49	-51	-52	-54	-55	-58	-59	-59

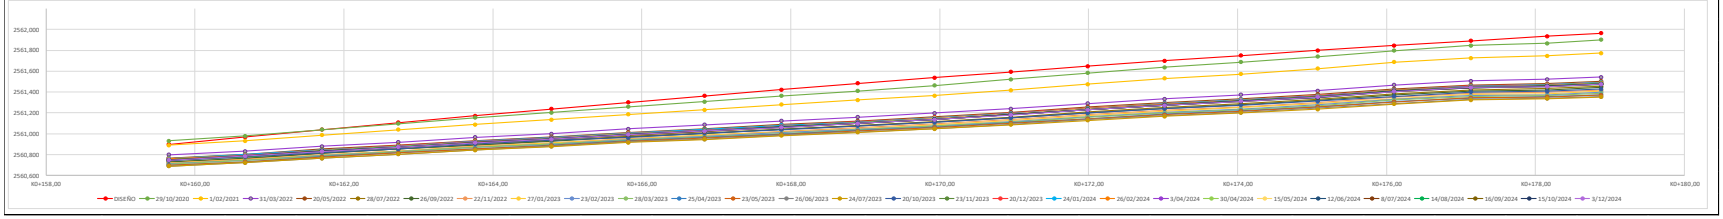
VERIFICACIÓN NIVELES PLACAS SUPERIORES BOX COULVERT
BORDE DERECHO CALZADA SUR - BOX No. 1

DIF VS DISEÑO	-0,150	-0,183	-0,205	-0,234	-0,260	-0,290	-0,311	-0,342	-0,364	-0,383	-0,403	-0,413	-0,420	-0,427	-0,441	-0,445	-0,441	-0,450	-0,483	-0,489
15/10/2024	COTA NIVELADA	2560,746	2560,784	2560,834	2560,871	2560,914	2560,950	2560,995	2561,024	2561,062	2561,100	2561,138	2561,181	2561,230	2561,273	2561,312	2561,350	2561,406	2561,440	2561,456	2561,476
	DIF VS DISEÑO	-0,151	-0,184	-0,204	-0,235	-0,259	-0,288	-0,306	-0,339	-0,361	-0,382	-0,400	-0,413	-0,418	-0,426	-0,438	-0,449	-0,440	-0,451	-0,480	-0,489
3/12/2024	COTA NIVELADA	2560,746	2560,786	2560,830	2560,872	2560,914	2560,948	2560,990	2561,024	2561,060	2561,099	2561,135	2561,180	2561,229	2561,272	2561,311	2561,351	2561,405	2561,443	2561,452	2561,475
	DIF VS DISEÑO	-0,151	-0,182	-0,208	-0,234	-0,259	-0,290	-0,311	-0,339	-0,363	-0,383	-0,403	-0,414	-0,419	-0,427	-0,439	-0,448	-0,441	-0,448	-0,484	-0,490
ASENTAMIENTO TOTAL CM		-15	-18	-21	-23	-26	-29	-31	-34	-36	-38	-40	-41	-42	-43	-44	-45	-44	-45	-48	-49

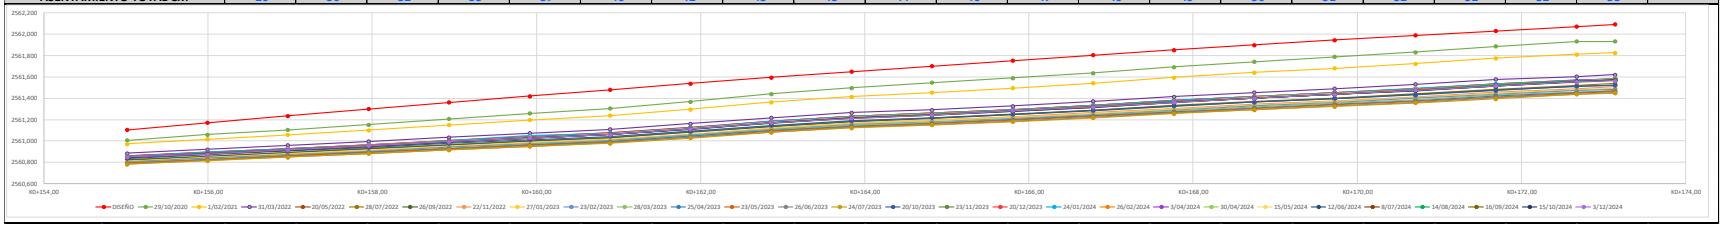
VERIFICACIÓN NIVELES PLACAS SUPERIORES BOX COULVERT
BORDE IZQUIERDO CALZADA NORTE - BOX No. 1

DIF VS DISEÑO	-0,260	-0,292	-0,323	-0,350	-0,369	-0,399	-0,420	-0,428	-0,427	-0,439	-0,459	-0,477	-0,489	-0,494	-0,500	-0,510	-0,519	-0,516	-0,517	-0,523
15/10/2024	COTA NIVELADA	2560,845	2560,876	2560,914	2560,950	2560,990	2561,023	2561,060	2561,110	2561,169	2561,214	2561,244	2561,278	2561,316	2561,359	2561,400	2561,436	2561,470	2561,514	2561,556	2561,569
	DIF VS DISEÑO	-0,260	-0,295	-0,322	-0,350	-0,372	-0,399	-0,421	-0,429	-0,426	-0,436	-0,458	-0,476	-0,488	-0,494	-0,500	-0,510	-0,520	-0,518	-0,517	-0,524
3/12/2024	COTA NIVELADA	2560,849	2560,874	2560,915	2560,954	2560,992	2561,026	2561,060	2561,111	2561,170	2561,213	2561,242	2561,283	2561,319	2561,361	2561,401	2561,436	2561,474	2561,515	2561,555	2561,565
	DIF VS DISEÑO	-0,256	-0,297	-0,321	-0,346	-0,370	-0,396	-0,421	-0,428	-0,425	-0,437	-0,460	-0,471	-0,485	-0,492	-0,499	-0,510	-0,516	-0,517	-0,518	-0,528
ASENTAMIENTO TOTAL CM		-26	-30	-32	-35	-37	-40	-42	-43	-43	-44	-46	-47	-49	-49	-50	-51	-52	-52	-52	-53

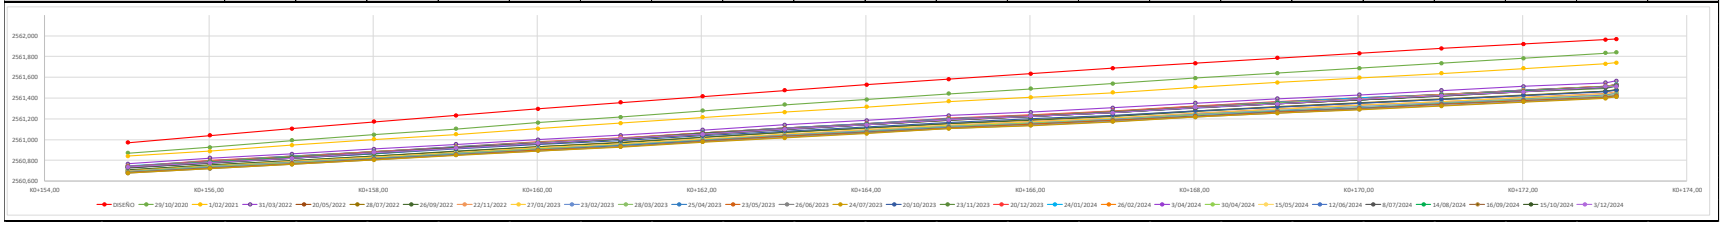
VERIFICACIÓN NIVELES PLACAS SUPERIORES BOX COULVERT
EJE CALZADA NORTE - BOX No. 1

DIF VS DISEÑO	-0,236	-0,260	-0,280	-0,299	-0,314	-0,333	-0,350	-0,360	-0,372	-0,385	-0,394	-0,413	-0,427	-0,431	-0,441	-0,449	-0,455	-0,459	-0,457	-0,455
15/10/2024	COTA NIVELADA	2560,732	2560,775	2560,822	2560,874	2560,919	2560,964	2561,004	2561,056	2561,102	2561,141	2561,186	2561,221	2561,260	2561,306	2561,344	2561,382	2561,420	2561,459	2561,507	2561,514
	DIF VS DISEÑO	-0,239	-0,264	-0,283	-0,296	-0,314	-0,331	-0,351	-0,358	-0,370	-0,386	-0,396	-0,413	-0,426	-0,430	-0,440	-0,449	-0,457	-0,461	-0,456	-0,454
3/12/2024	COTA NIVELADA	2560,734	2560,778	2560,820	2560,874	2560,916	2560,965	2561,009	2561,052	2561,100	2561,141	2561,190	2561,223	2561,259	2561,309	2561,344	2561,385	2561,422	2561,460	2561,509	2561,513
	DIF VS DISEÑO	-0,237	-0,261	-0,285	-0,296	-0,317	-0,330	-0,346	-0,362	-0,372	-0,386	-0,392	-0,411	-0,427	-0,427	-0,440	-0,446	-0,455	-0,460	-0,454	-0,455
ASENTAMIENTO TOTAL CM		-24	-26	-28	-30	-32	-33	-35	-36	-37	-39	-39	-41	-43	-43	-44	-45	-45	-46	-45	-46

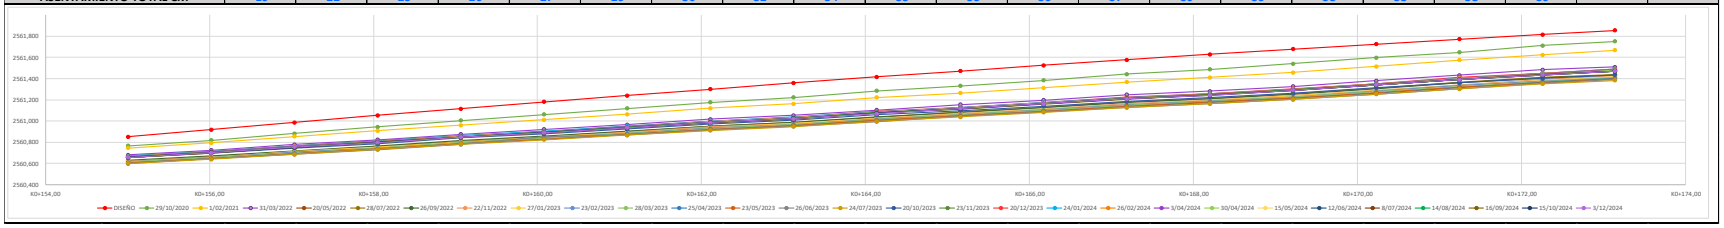
VERIFICACIÓN NIVELES PLACAS SUPERIORES BOX COULVERT
BORDE DERECHO CALZADA NORTE - BOX No. 1

DIF VS DISEÑO	-0,193	-0,217	-0,234	-0,253	-0,270	-0,289	-0,305	-0,316	-0,337	-0,341	-0,356	-0,364	-0,372	-0,384	-0,388	-0,388	-0,382	-0,384	-0,384
15/10/2024	COTA NIVELADA	2560,660	2560,704	2560,752	2560,800	2560,849	2560,893	2560,938	2560,989	2561,025	2561,075	2561,116	2561,162	2561,209	2561,244	2561,290	2561,340	2561,390	2561,432	2561,471
	DIF VS DISEÑO	-0,191	-0,216	-0,235	-0,253	-0,268	-0,287	-0,303	-0,312	-0,334	-0,341	-0,355	-0,363	-0,369	-0,385	-0,388	-0,386	-0,382	-0,385	-0,384
3/12/2024	COTA NIVELADA	2560,659	2560,701	2560,756	2560,798	2560,850	2560,892	2560,939	2560,986	2561,023	2561,071	2561,119	2561,164	2561,210	2561,244	2561,291	2561,342	2561,390	2561,434	2561,470
	DIF VS DISEÑO	-0,192	-0,219	-0,231	-0,255	-0,267	-0,288	-0,302	-0,315	-0,336	-0,345	-0,352	-0,361	-0,368	-0,385	-0,387	-0,384	-0,382	-0,383	-0,385
ASENTAMIENTO TOTAL CM		-19	-22	-23	-26	-27	-29	-30	-32	-34	-35	-35	-36	-37	-39	-39	-38	-38	-38	-39

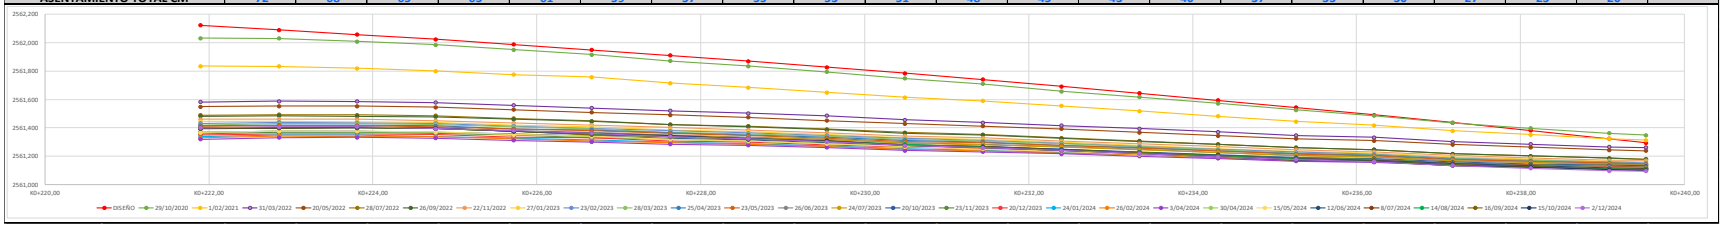
VERIFICACIÓN NIVELES PLACAS SUPERIORES BOX COULVERT
BORDE IZQUIERDO CALZADA SUR - BOX No. 2

DIF VS DISEÑO	-0,725	-0,693	-0,656	-0,629	-0,610	-0,599	-0,574	-0,553	-0,516	-0,507	-0,478	-0,452	-0,419	-0,394	-0,370	-0,328	-0,302	-0,255	-0,217	-0,190
15/10/2024	COTA NIVELADA	2561,400	2561,400	2561,405	2561,399	2561,375	2561,362	2561,344	2561,322	2561,308	2561,275	2561,262	2561,242	2561,220	2561,196	2561,174	2561,163	2561,135	2561,122	2561,105	2561,100
	DIF VS DISEÑO	-0,723	-0,691	-0,653	-0,625	-0,613	-0,588	-0,567	-0,549	-0,520	-0,510	-0,478	-0,451	-0,425	-0,399	-0,370	-0,328	-0,302	-0,259	-0,219	-0,195
2/12/2024	COTA NIVELADA	2561,401	2561,407	2561,408	2561,396	2561,381	2561,362	2561,339	2561,324	2561,302	2561,275	2561,260	2561,241	2561,220	2561,196	2561,176	2561,162	2561,134	2561,116	2561,098	2561,095
	DIF VS DISEÑO	-0,722	-0,684	-0,650	-0,628	-0,607	-0,588	-0,572	-0,547	-0,526	-0,510	-0,480	-0,452	-0,425	-0,399	-0,368	-0,329	-0,303	-0,265	-0,226	-0,200
ASENTAMIENTO TOTAL CM		-72	-68	-65	-63	-61	-59	-57	-55	-53	-51	-48	-45	-43	-40	-37	-33	-30	-27	-23	-20

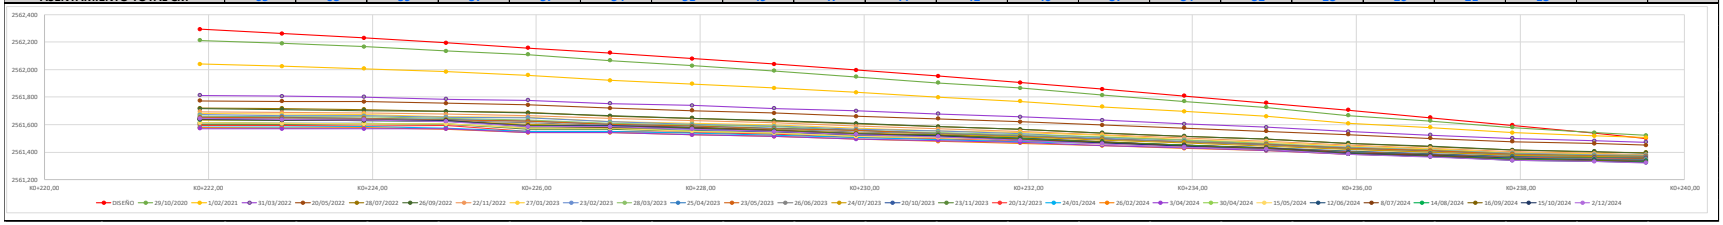
DIF VS DISEÑO	-0,656	-0,629	-0,598	-0,567	-0,564	-0,527	-0,503	-0,481	-0,463	-0,433	-0,402	-0,381	-0,360	-0,327	-0,307	-0,271	-0,237	-0,191	-0,161
8/07/2024	COTA NIVELADA	2561,640	2561,637	2561,633	2561,627	2561,591	2561,588	2561,579	2561,557	2561,531	2561,521	2561,501	2561,475	2561,450	2561,428	2561,391	2561,375	2561,350	2561,341	2561,332
	DIF VS DISEÑO	-0,653	-0,626	-0,596	-0,567	-0,566	-0,533	-0,501	-0,483	-0,465	-0,431	-0,405	-0,383	-0,359	-0,330	-0,315	-0,276	-0,245	-0,196	-0,168
14/08/2024	COTA NIVELADA	2561,637	2561,634	2561,630	2561,627	2561,589	2561,582	2561,576	2561,555	2561,529	2561,523	2561,498	2561,473	2561,451	2561,425	2561,388	2561,370	2561,348	2561,339	2561,330
	DIF VS DISEÑO	-0,656	-0,629	-0,599	-0,567	-0,568	-0,538	-0,504	-0,484	-0,467	-0,429	-0,407	-0,384	-0,357	-0,332	-0,318	-0,280	-0,247	-0,198	-0,170
16/09/2024	COTA NIVELADA	2561,638	2561,633	2561,629	2561,630	2561,588	2561,580	2561,576	2561,553	2561,530	2561,521	2561,494	2561,470	2561,448	2561,424	2561,387	2561,368	2561,346	2561,337	2561,327

DIF VS DISEÑO	-0,655	-0,630	-0,600	-0,564	-0,569	-0,540	-0,504	-0,486	-0,466	-0,431	-0,411	-0,387	-0,360	-0,333	-0,319	-0,282	-0,249	-0,200	-0,174
15/10/2024	COTA NIVELADA	2561,641	2561,635	2561,632	2561,629	2561,584	2561,584	2561,570	2561,550	2561,527	2561,518	2561,489	2561,467	2561,445	2561,418	2561,388	2561,367	2561,340	2561,334	2561,324
	DIF VS DISEÑO	-0,652	-0,627	-0,597	-0,565	-0,573	-0,536	-0,510	-0,489	-0,469	-0,434	-0,416	-0,390	-0,363	-0,339	-0,317	-0,283	-0,255	-0,203	-0,176
2/12/2024	COTA NIVELADA	2561,644	2561,636	2561,635	2561,622	2561,585	2561,585	2561,567	2561,549	2561,527	2561,512	2561,486	2561,460	2561,436	2561,420	2561,385	2561,366	2561,339	2561,331	2561,322
	DIF VS DISEÑO	-0,649	-0,626	-0,594	-0,572	-0,572	-0,535	-0,513	-0,490	-0,469	-0,440	-0,419	-0,397	-0,372	-0,337	-0,320	-0,284	-0,256	-0,206	-0,178
ASENTAMIENTO TOTAL CM		-65	-63	-59	-57	-57	-54	-51	-49	-47	-44	-42	-40	-37	-34	-32	-28	-26	-21	-18

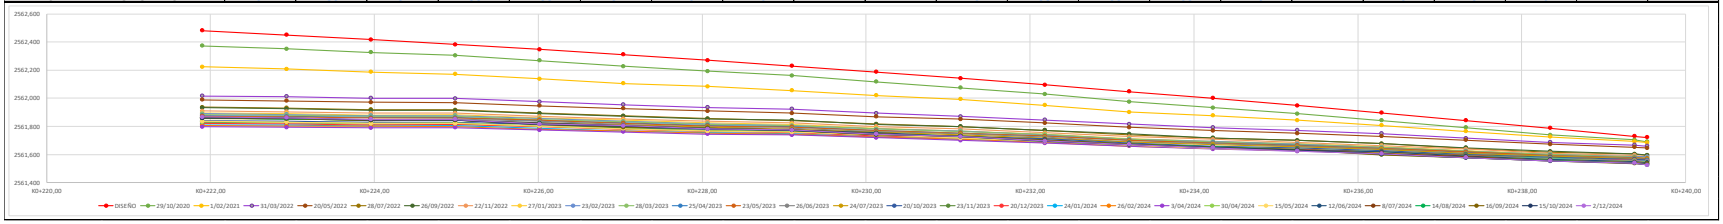
DIF VS DISEÑO	-0,622	-0,597	-0,572	-0,538	-0,523	-0,505	-0,484	-0,455	-0,432	-0,414	-0,392	-0,375	-0,352	-0,316	-0,278	-0,252	-0,221	-0,181	-0,178
8/07/2024	COTA NIVELADA	2561,862	2561,857	2561,845	2561,845	2561,821	2561,800	2561,787	2561,773	2561,749	2561,729	2561,701	2561,673	2561,651	2561,633	2561,609	2561,584	2561,558	2561,543	2561,535
	DIF VS DISEÑO	-0,620	-0,594	-0,573	-0,538	-0,526	-0,510	-0,483	-0,456	-0,437	-0,413	-0,395	-0,375	-0,349	-0,316	-0,287	-0,258	-0,229	-0,186	-0,186
14/08/2024	COTA NIVELADA	2561,859	2561,854	2561,844	2561,845	2561,818	2561,795	2561,788	2561,772	2561,744	2561,730	2561,698	2561,673	2561,654	2561,633	2561,600	2561,578	2561,556	2561,538	2561,532
	DIF VS DISEÑO	-0,623	-0,597	-0,574	-0,538	-0,529	-0,515	-0,482	-0,457	-0,442	-0,412	-0,398	-0,375	-0,346	-0,316	-0,296	-0,264	-0,231	-0,191	-0,189
16/09/2024	COTA NIVELADA	2561,859	2561,855	2561,842	2561,844	2561,815	2561,793	2561,787	2561,771	2561,740	2561,730	2561,699	2561,672	2561,651	2561,630	2561,597	2561,577	2561,554	2561,535	2561,531

DIF VS DISEÑO	-0,623	-0,596	-0,576	-0,539	-0,532	-0,517	-0,483	-0,458	-0,446	-0,412	-0,397	-0,376	-0,349	-0,319	-0,299	-0,265	-0,233	-0,194	-0,190
15/10/2024	COTA NIVELADA	2561,859	2561,859	2561,845	2561,846	2561,814	2561,802	2561,782	2561,772	2561,743	2561,729	2561,694	2561,669	2561,650	2561,630	2561,602	2561,576	2561,553	2561,539	2561,526
	DIF VS DISEÑO	-0,623	-0,592	-0,573	-0,537	-0,533	-0,508	-0,488	-0,457	-0,443	-0,413	-0,402	-0,379	-0,350	-0,319	-0,294	-0,266	-0,234	-0,190	-0,195
2/12/2024	COTA NIVELADA	2561,866	2561,860	2561,850	2561,850	2561,816	2561,805	2561,782	2561,773	2561,745	2561,727	2561,696	2561,670	2561,647	2561,624	2561,604	2561,577	2561,554	2561,538	2561,525
	DIF VS DISEÑO	-0,616	-0,591	-0,568	-0,533	-0,531	-0,505	-0,488	-0,456	-0,441	-0,415	-0,400	-0,378	-0,353	-0,325	-0,292	-0,265	-0,233	-0,191	-0,196
ASENTAMIENTO TOTAL CM		-62	-59	-57	-53	-53	-51	-49	-46	-44	-42	-40	-38	-35	-33	-29	-27	-23	-19	-20

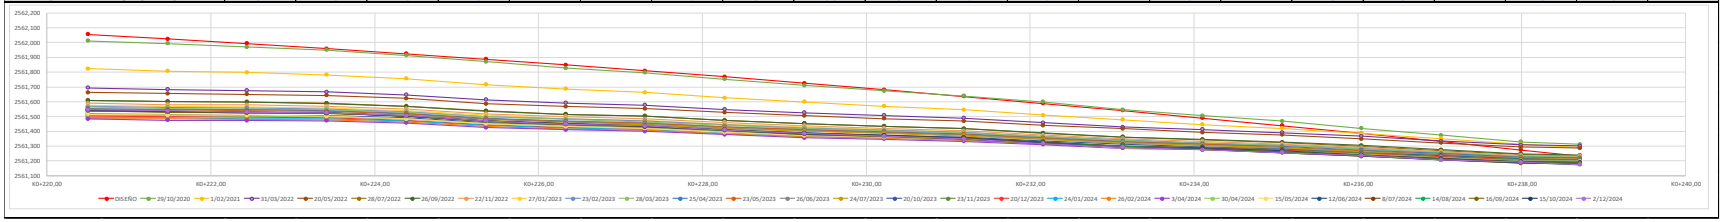
DIF VS DISEÑO	-0,514	-0,492	-0,468	-0,436	-0,421	-0,416	-0,398	-0,371	-0,356	-0,337	-0,308	-0,278	-0,261	-0,241	-0,201	-0,169	-0,144	-0,111	-0,078	-0,040
8/07/2024	COTA NIVELADA	2561,541	2561,536	2561,530	2561,523	2561,504	2561,471	2561,449	2561,435	2561,409	2561,384	2561,370	2561,353	2561,324	2561,298	2561,283	2561,263	2561,238	2561,213	2561,191	2561,187
	DIF VS DISEÑO	-0,515	-0,489	-0,463	-0,436	-0,420	-0,416	-0,400	-0,374	-0,359	-0,341	-0,311	-0,282	-0,264	-0,242	-0,206	-0,175	-0,147	-0,117	-0,083	-0,044
14/08/2024	COTA NIVELADA	2561,540	2561,533	2561,527	2561,523	2561,502	2561,471	2561,447	2561,432	2561,406	2561,380	2561,367	2561,349	2561,321	2561,297	2561,278	2561,259	2561,235	2561,210	2561,186	2561,183
	DIF VS DISEÑO	-0,516	-0,492	-0,466	-0,436	-0,422	-0,416	-0,402	-0,377	-0,362	-0,345	-0,314	-0,286	-0,267	-0,243	-0,211	-0,179	-0,150	-0,120	-0,088	-0,048
16/09/2024	COTA NIVELADA	2561,540	2561,530	2561,523	2561,520	2561,504	2561,468	2561,446	2561,429	2561,409	2561,380	2561,364	2561,347	2561,316	2561,294	2561,275	2561,256	2561,232	2561,207	2561,183	2561,180

DIF VS DISEÑO	-0,516	-0,495	-0,470	-0,439	-0,420	-0,419	-0,403	-0,380	-0,359	-0,345	-0,317	-0,288	-0,272	-0,246	-0,214	-0,182	-0,153	-0,123	-0,091	-0,051
15/10/2024	COTA NIVELADA	2561,544	2561,536	2561,529	2561,525	2561,504	2561,470	2561,450	2561,433	2561,406	2561,383	2561,370	2561,349	2561,320	2561,290	2561,280	2561,255	2561,232	2561,205	2561,190	2561,175
	DIF VS DISEÑO	-0,512	-0,489	-0,464	-0,434	-0,420	-0,417	-0,399	-0,376	-0,362	-0,342	-0,311	-0,286	-0,268	-0,250	-0,209	-0,183	-0,153	-0,125	-0,084	-0,056
2/12/2024	COTA NIVELADA	2561,545	2561,539	2561,529	2561,525	2561,506	2561,471	2561,448	2561,436	2561,409	2561,385	2561,366	2561,348	2561,317	2561,291	2561,275	2561,255	2561,235	2561,206	2561,191	2561,175
	DIF VS DISEÑO	-0,511	-0,486	-0,464	-0,434	-0,418	-0,416	-0,401	-0,373	-0,359	-0,340	-0,315	-0,287	-0,271	-0,249	-0,214	-0,183	-0,150	-0,124	-0,083	-0,056
ASENTAMIENTO TOTAL CM		-51	-49	-46	-43	-42	-42	-40	-37	-36	-34	-32	-29	-27	-25	-21	-18	-15	-12	-8	-6

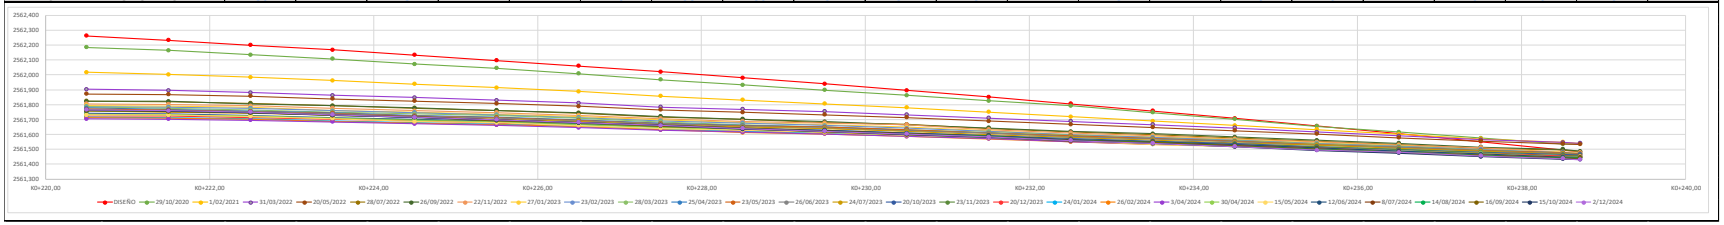
DIF VS DISEÑO	-0,502	-0,474	-0,454	-0,437	-0,417	-0,398	-0,380	-0,358	-0,337	-0,311	-0,286	-0,259	-0,240	-0,208	-0,176	-0,148	-0,116	-0,083	-0,048	-0,038
8/07/2024	COTA NIVELADA	2561,759	2561,760	2561,751	2561,731	2561,718	2561,696	2561,679	2561,660	2561,641	2561,623	2561,606	2561,589	2561,562	2561,548	2561,524	2561,503	2561,482	2561,461	2561,442	2561,444
	DIF VS DISEÑO	-0,502	-0,472	-0,449	-0,436	-0,415	-0,401	-0,381	-0,361	-0,339	-0,317	-0,290	-0,262	-0,244	-0,210	-0,183	-0,154	-0,122	-0,090	-0,054	-0,040
14/08/2024	COTA NIVELADA	2561,759	2561,757	2561,748	2561,729	2561,716	2561,694	2561,678	2561,657	2561,639	2561,621	2561,602	2561,586	2561,558	2561,546	2561,522	2561,499	2561,480	2561,459	2561,440	2561,442
	DIF VS DISEÑO	-0,502	-0,476	-0,452	-0,438	-0,417	-0,403	-0,382	-0,364	-0,341	-0,319	-0,293	-0,265	-0,247	-0,211	-0,185	-0,158	-0,124	-0,092	-0,056	-0,042
16/09/2024	COTA NIVELADA	2561,760	2561,752	2561,744	2561,726	2561,715	2561,692	2561,678	2561,655	2561,640	2561,619	2561,598	2561,583	2561,555	2561,545	2561,522	2561,497	2561,478	2561,456	2561,437	2561,440

DIF VS DISEÑO	-0,501	-0,481	-0,456	-0,441	-0,418	-0,405	-0,382	-0,366	-0,340	-0,321	-0,297	-0,268	-0,250	-0,212	-0,185	-0,160	-0,126	-0,095	-0,059	-0,044
15/10/2024	COTA NIVELADA	2561,764	2561,757	2561,746	2561,729	2561,714	2561,696	2561,678	2561,661	2561,634	2561,621	2561,600	2561,581	2561,559	2561,539	2561,516	2561,493	2561,474	2561,451	2561,433	2561,432
	DIF VS DISEÑO	-0,497	-0,475	-0,454	-0,438	-0,419	-0,401	-0,382	-0,360	-0,346	-0,318	-0,295	-0,270	-0,246	-0,218	-0,191	-0,164	-0,130	-0,100	-0,063	-0,052
2/12/2024	COTA NIVELADA	2561,764	2561,759	2561,750	2561,732	2561,715	2561,698	2561,680	2561,660	2561,639	2561,622	2561,602	2561,583	2561,559	2561,540	2561,518	2561,495	2561,480	2561,456	2561,438	2561,429
	DIF VS DISEÑO	-0,497	-0,473	-0,450	-0,435	-0,418	-0,399	-0,380	-0,361	-0,341	-0,317	-0,293	-0,268	-0,246	-0,217	-0,189	-0,162	-0,124	-0,095	-0,058	-0,055
ASENTAMIENTO TOTAL CM		-50	-47	-45	-44	-42	-40	-38	-36	-34	-32	-29	-27	-25	-22	-19	-16	-12	-10	-6	-6

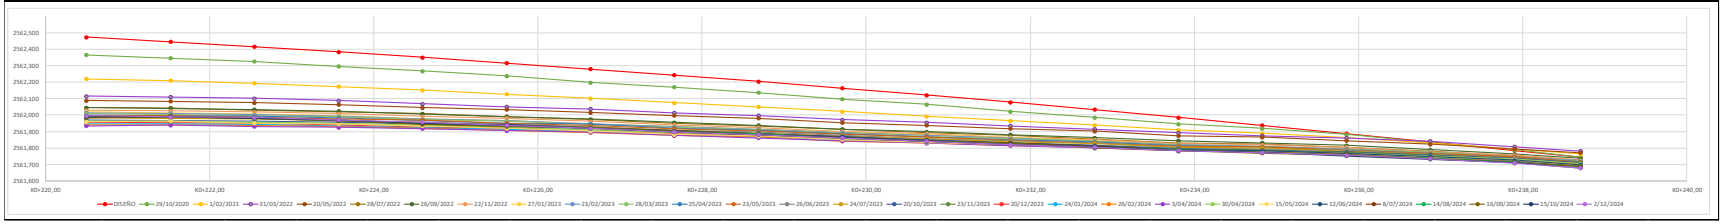
DIF VS DISEÑO	-0,485	-0,455	-0,434	-0,415	-0,404	-0,373	-0,357	-0,337	-0,316	-0,293	-0,273	-0,247	-0,220	-0,196	-0,155	-0,120	-0,090	-0,059	-0,045
8/07/2024	COTA NIVELADA	2561,989	2561,990	2561,986	2561,969	2561,949	2561,938	2561,923	2561,903	2561,887	2561,863	2561,844	2561,829	2561,809	2561,788	2561,774	2561,762	2561,739	2561,717	2561,691
	DIF VS DISEÑO	-0,484	-0,455	-0,429	-0,414	-0,401	-0,378	-0,357	-0,340	-0,317	-0,300	-0,277	-0,249	-0,224	-0,198	-0,164	-0,126	-0,099	-0,068	-0,052
14/08/2024	COTA NIVELADA	2561,986	2561,990	2561,983	2561,967	2561,947	2561,933	2561,923	2561,900	2561,886	2561,861	2561,840	2561,827	2561,805	2561,786	2561,772	2561,759	2561,737	2561,715	2561,689
	DIF VS DISEÑO	-0,487	-0,455	-0,432	-0,416	-0,403	-0,383	-0,357	-0,343	-0,318	-0,302	-0,281	-0,251	-0,228	-0,200	-0,166	-0,129	-0,101	-0,070	-0,054
16/09/2024	COTA NIVELADA	2561,984	2561,991	2561,981	2561,966	2561,944	2561,931	2561,922	2561,899	2561,882	2561,861	2561,841	2561,826	2561,802	2561,784	2561,769	2561,758	2561,735	2561,712	2561,688

DIF VS DISEÑO	-0,489	-0,454	-0,434	-0,417	-0,406	-0,385	-0,358	-0,344	-0,322	-0,302	-0,280	-0,252	-0,231	-0,202	-0,169	-0,130	-0,103	-0,073	-0,055
15/10/2024	COTA NIVELADA	2561,990	2561,991	2561,981	2561,969	2561,950	2561,938	2561,919	2561,898	2561,881	2561,864	2561,841	2561,821	2561,806	2561,784	2561,773	2561,752	2561,732	2561,710	2561,679
	DIF VS DISEÑO	-0,483	-0,454	-0,434	-0,414	-0,400	-0,378	-0,361	-0,345	-0,323	-0,299	-0,280	-0,257	-0,227	-0,202	-0,165	-0,136	-0,106	-0,075	-0,064
2/12/2024	COTA NIVELADA	2561,995	2561,989	2561,985	2561,970	2561,957	2561,938	2561,919	2561,897	2561,881	2561,861	2561,842	2561,820	2561,805	2561,785	2561,771	2561,756	2561,735	2561,708	2561,679
	DIF VS DISEÑO	-0,478	-0,456	-0,430	-0,413	-0,393	-0,378	-0,361	-0,346	-0,323	-0,302	-0,279	-0,258	-0,228	-0,201	-0,167	-0,132	-0,103	-0,077	-0,064
ASENTAMIENTO TOTAL CM		-48	-46	-43	-41	-39	-38	-36	-35	-32	-30	-28	-26	-23	-20	-17	-13	-10	-8	-6

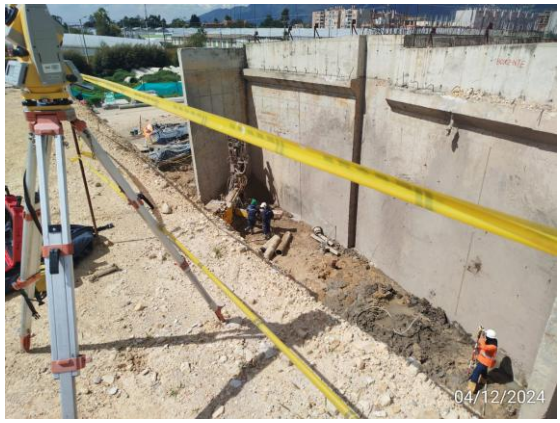
FOTOGRAFÍA N°	0003	FECHA:	3-dic.-24
DESCRIPCIÓN			
Verificación de asentamientos en placa inferior de Box Culvert No. 1 luego de fundir parte occidental de viga recrecido.

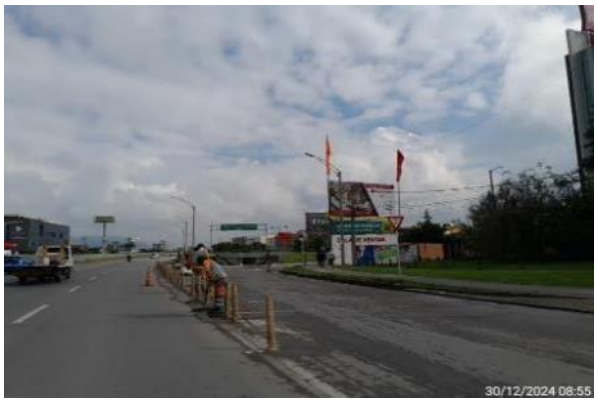
FOTOGRAFÍA N°	0011	FECHA:	30-DIC-24
DESCRIPCIÓN			
Actividades de lavado y limpieza de señales verticales ubicadas por la ruta 45A04 PR08+900.

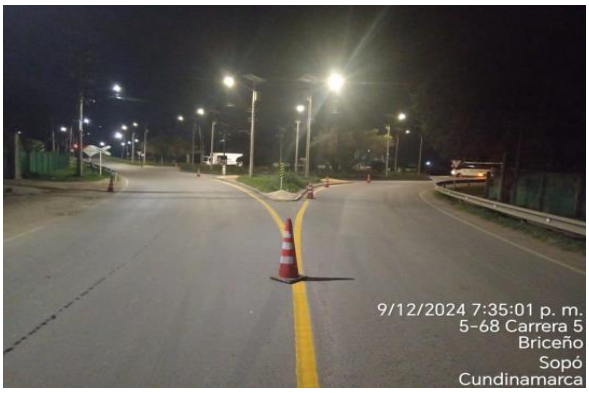
FOTOGRAFÍA N°	0015	FECHA:	10-DIC-24
DESCRIPCIÓN			
Actividades de repinte de líneas de borde y segmentadas, intercambiador Briceño III.

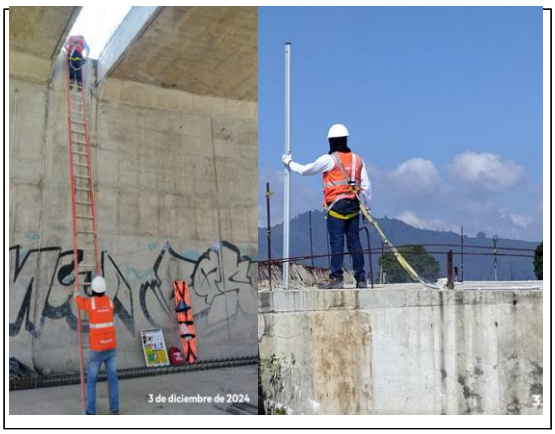
FOTOGRAFÍA N°	07	FECHA:	3-dic.-24
DESCRIPCIÓN			
U.F.3 Sector El húmero: Medición topográfica en boxcoulvert con exposición en alturas

FOTOGRAFÍA N°	08	FECHA:	27-dic.-24
DESCRIPCIÓN			
UF4 - RN 45A04 PR 20+520 calzada oriental, instalación de equipos para la automatización del cruce férreo Brinsa con exposición en alturas

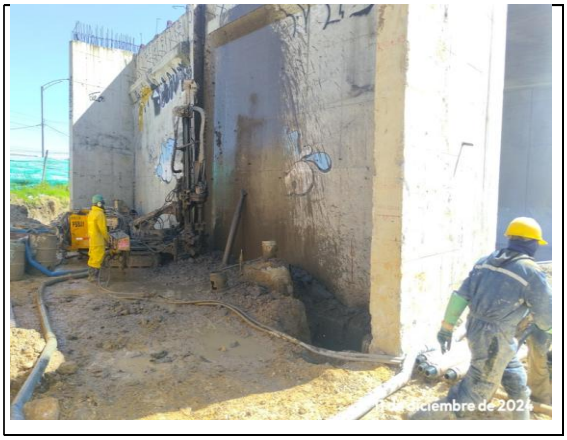
FOTOGRAFÍA N°	09	FECHA:	11-dic.-24
DESCRIPCIÓN			
U.F.3 sector El Húmero, labores perforación micropilote tipo 2 # 41, box 2, costado oriental

FOTOGRAFÍA N°	10	FECHA:	11-dic.-24
DESCRIPCIÓN			
U.F.3 sector El Húmero, labores perforación micropilote tipo 2 # 41, box 2, costado oriental

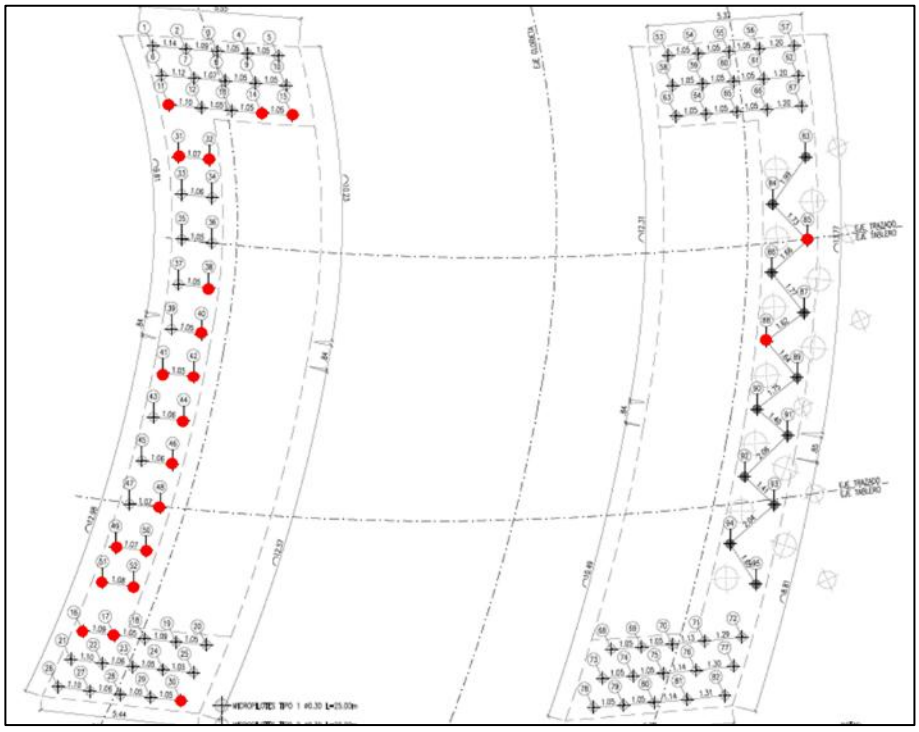
Gráfico 102 Avance en la ejecución de micro pilotes - Box 2 – UF3

El presente mes el concesionario continúa con la ejecución de micropilotes para el reforzamiento de la cimentación en ambos costados del box culvert No 2, completando a la fecha 22 micropilotes de los 95 micropilotes en total a construir en este box, para esto se realizan las actividades de amarre de parrillas, perforación de micropilote, instalación de canasta y tubería de inyección, llenado, inyección y reinyección de lechada de 28 Mpa.
