CONTRATO DE INTERVENTORÍA No. 205 DE 2017

INTERVENTORÍA INTEGRAL QUE INCLUYE, PERO NO SE LIMITA A LA INTERVENTORÍA TÉCNICA, ECONÓMICA, FINANCIERA, CONTABLE, JURÍDICA, ADMINISTRATIVA, OPERATIVA, MEDIOAMBIENTAL Y SOCIO-PREDIAL DEL CONTRATO DE CONCESIÓN BAJO UN ESQUEMA DE ASOCIACIÓN PÚBLICO PRIVADA DE INICIATIVA PRIVADA, QUE SE DERIVE DEL PROCESO DE SELECCIÓN VJ-VE-APP-IPV-SA-008-2016, CORRESPONDIENTE AL CORREDOR DENOMINADO "ACCESOS NORTE A LA CIUDAD DE BOGOTÁ D.C."

INFORME MENSUAL DE INTERVENTORÍA No. 97 V2

01 AL 30 DE ABRIL DE 2025

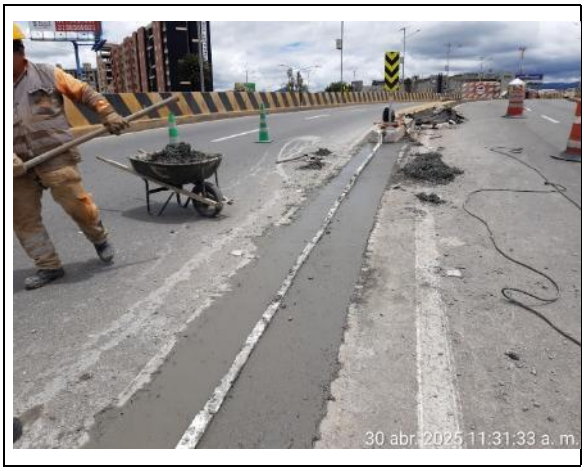
FOTOGRAFÍA	0001	FECHA:	28-ABR-25
DESCRIPCIÓN			
Puente Vehicular Centro Chía - arreglo de junta longitudinal entre puente oriental y central - UF4.

FOTOGRAFÍA N°	0002	FECHA:	30-ABR-25
DESCRIPCIÓN			
Puente Vehicular Centro Chía - arreglo de junta longitudinal entre puente oriental y central - UF4.

Durante el periodo del presente informe, el Concesionario inició con las intervenciones en los puentes vehiculares CENTRO CHIA ORIENTAL, LA CARO ANTIGUO + AMPLIACION, PORTACHUELO OCCIDENTAL, RIO BOGOTÁ ANTIGUO + AMPLIACIÓN poseen observaciones en las juntas de dilatación, se realizaron intervenciones generales en las juntas deficientes donde se realizó la demolición de las áreas de las juntas afectadas y el reemplazo por concreto de alta resistencia acelerado a 3 días, ancladas a las losas del puente vehicular.

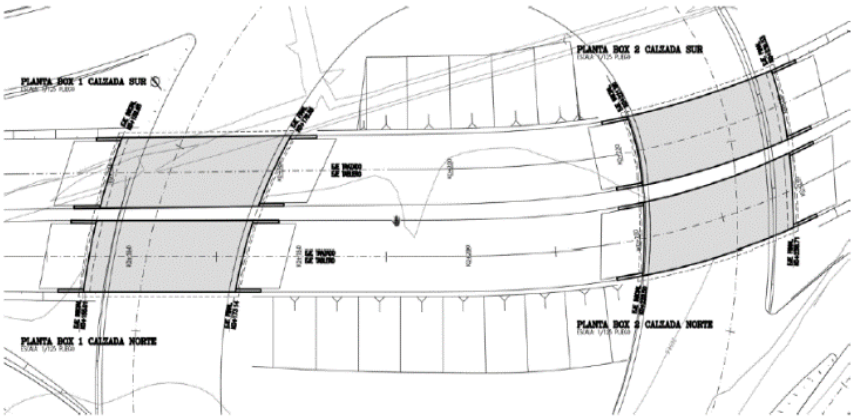
Gráfico 15 Sección en Planta - Boxes el Humero - UF3

El presente mes, continúan las actividades constructivas de la intersección El Humero con las intervenciones del reforzamiento de la cimentación del Box Culvert No 1, de acuerdo con los diseños NO OBJETADOS mediante comunicación 5143.013ANI-OP-0477-2024 rad ANI 20244090396682 del 3 de abril de 2024.

Para el reforzamiento de los boxes culvert, el concesionario planteó la intervención de las pantallas de los boesx, mediante vigas de concreto recrecido que “abrazan” la parte inferior de las pantallas y sujetadas a ellas mediante aceros anclados y soportadas sobre micro pilotes reforzados con parrilla de hierro de 30 cms de diámetro tipo 1 y tipo 2, que corresponden a pilotes de 25 y 20 metros de altura respectivamente, como lo muestra el esquema siguiente.

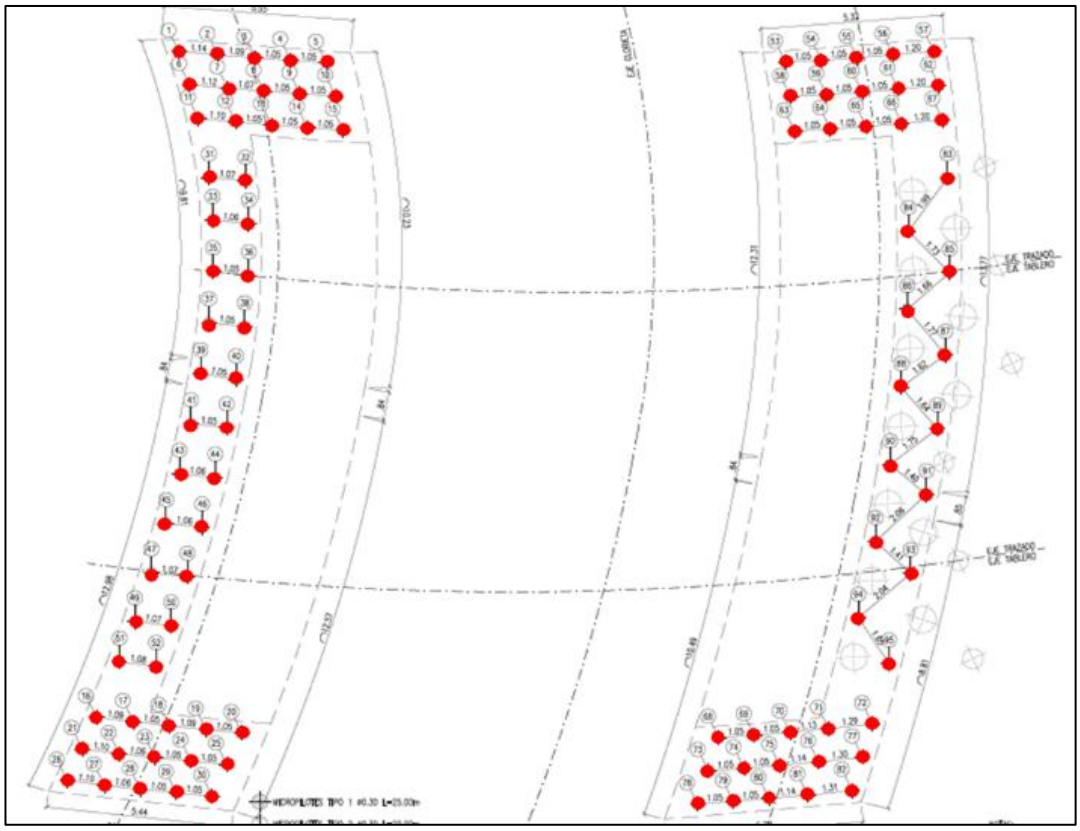
Gráfico 18 Avance en la ejecución de micro pilotes - Box 2 – UF3

El presente mes el concesionario inició con la adecuación de solados y descabece de micropilotes para la construcción de las vigas recrecidos del costado occidental y está realizando la perforación para los anclajes de los aceros principales de la viga en el costado oriental.

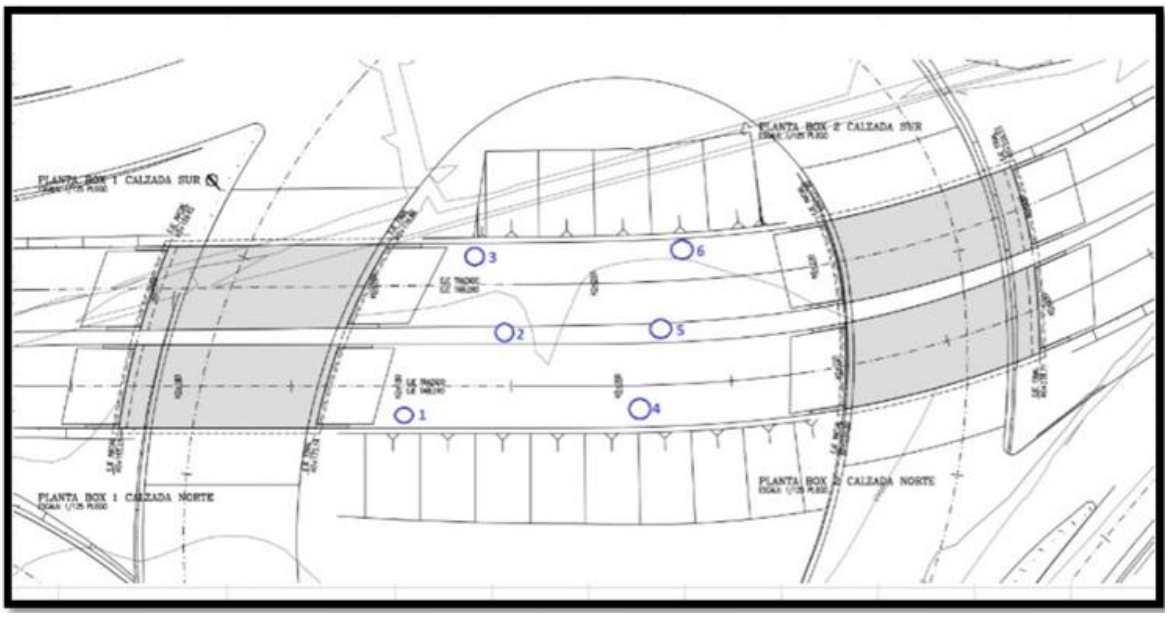
- **Seguimiento de asentamientos en terraplén entre los box 1 y 2**

La Interventoría continúa con el seguimiento de los puntos de monitoreo localizados en el terraplén localizado entre los box 1 y box 2. Se mantiene la tasa de desplazamiento de 1,0cm a 1,5cm/mes, con mayor magnitud en el punto topográfico #6. Ver figura 1 y tablas de resultados de abril de 2025.

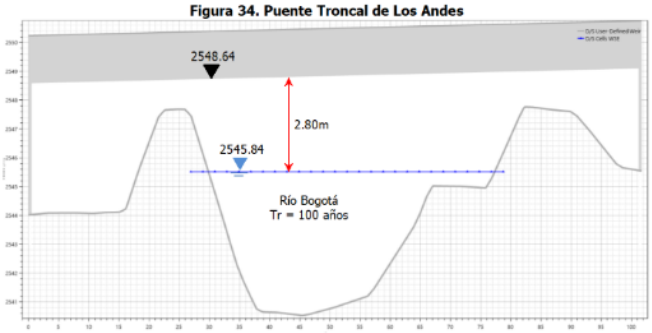
Figura 34. Puente Troncal de Los Andes

Para el puente de la UF3 sobre el río Bogotá, la solución luego de la nueva modelación realizada es a nuestro criterio coherente desde los aspectos hidrológicos e hidráulicos, y los resultados acordes a lo que se ha observado en el sitio. La recomendación del gálibo de 2.80 m par TR=100 AÑOS tiene una holgura mayor a la normalmente recomendada, lo que puede llevar a tener alturas y volúmenes de terraplén mayores, siendo esto factible de revisión y/o ajuste, si así lo requirieran las demás especialidades. Estos resultados son iguales en las dos versiones recibidas

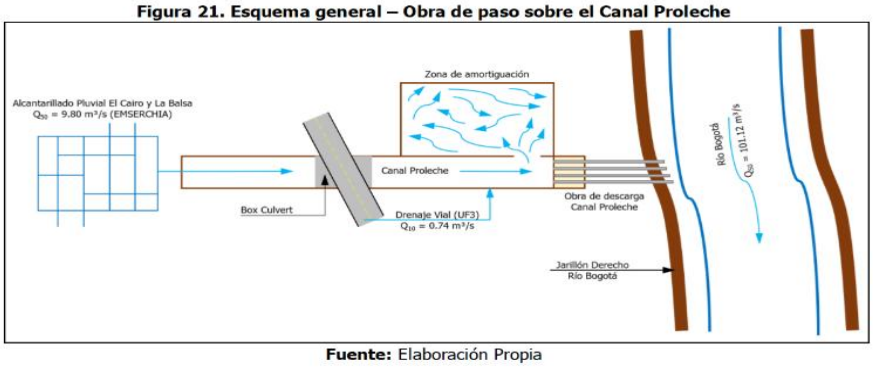
Figura 21. Esquema general – Obra de paso sobre el Canal Proleche

ii. Establecer como nivel máximo de operación el equivalente a la altura de la lámina de agua del Canal Proleche asociada a un periodo de retorno de 50 años en la condición actual (2545.45 m.s.n.m.). Lo anterior permite asegurar que la capacidad hidráulica de la obra de paso propuesta (ver numeral 4.4) no sea mayor al 90%."

En la siguiente figura tomada de la versión 11 se indicaba lo expuesto:

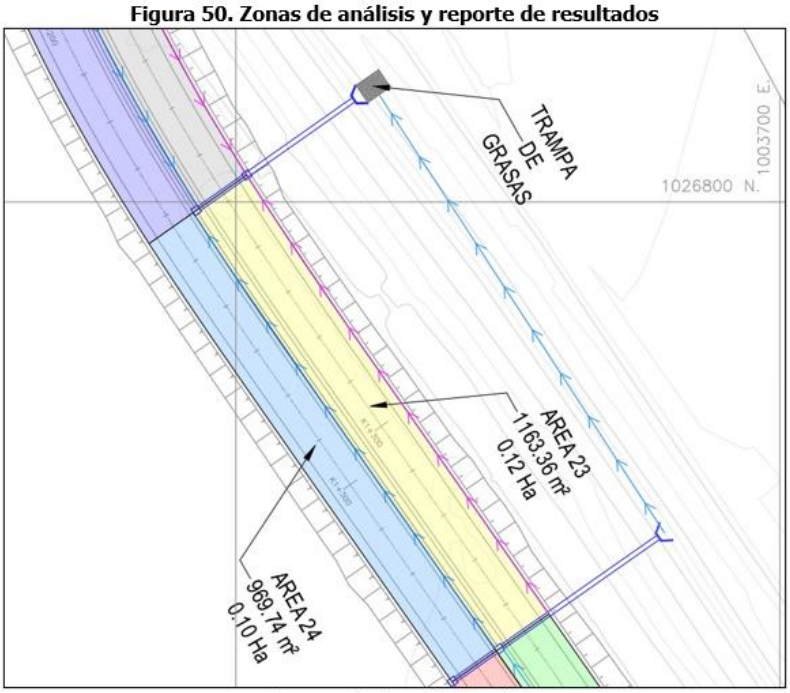
Figura 50. Zonas de análisis y reporte de resultados

Estas trampas de grasas fueron dimensionadas según el artículo 172. Trampas de grasa de la Resolución 0330 del 2017, y se consideran adecuadas en el caso que finalmente se implementen en el proyecto. Sin embargo, dentro del documento recibido en la página 90, se plantean aun a nivel esquemático y no como un diseño definitivo, como se muestra en la siguiente figura.

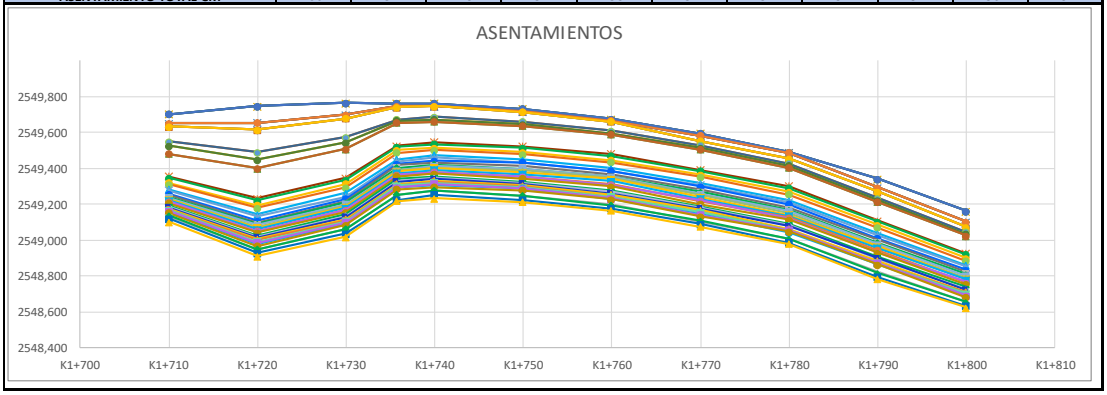
ASENTAMIENTO CALZADA PRINCIPAL NORTE UF3 SECTOR ANDES

DIF VS DISEÑO	-0,568	-0,796	-0,704	-0,508	-0,485	-0,482	-0,476	-0,491	-0,482	-0,519	-0,507
	21/11/2024	COTA	2549,139	2548,951	2549,063	2549,255	2549,279	2549,248	2549,196	2549,107	2549,007	2548,817	2548,654
		DIF VS DISEÑO	-0,564	-0,795	-0,703	-0,508	-0,482	-0,483	-0,479	-0,488	-0,482	-0,524	-0,507
	29/01/2025	COTA	2549,119	2548,929	2549,038	2549,225	2549,254	2549,226	2549,176	2549,089	2548,987	2548,795	2548,634
		DIF VS DISEÑO	-0,584	-0,817	-0,728	-0,538	-0,507	-0,505	-0,499	-0,506	-0,502	-0,546	-0,527
	7/04/2025	COTA	2549,102	2548,910	2549,018	2549,219	2549,234	2549,214	2549,166	2549,076	2548,979	2548,784	2548,625
		DIF VS DISEÑO	-0,601	-0,836	-0,748	-0,544	-0,527	-0,517	-0,509	-0,519	-0,510	-0,557	-0,536
	ASENTAMIENTO TOTAL CM		-60	-84	-75	-54	-53	-52	-51	-52	-51	-56	-54

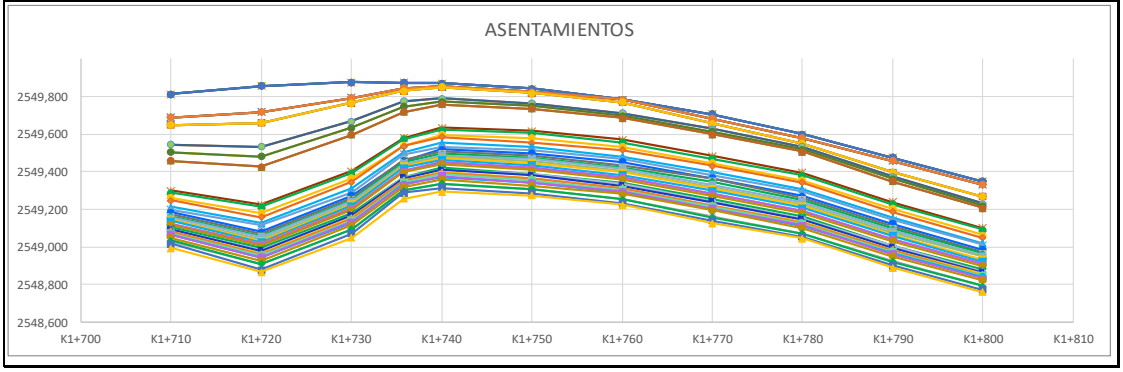
ASENTAMIENTO CALZADA PRINCIPAL NORTE UF3 SECTOR ANDES
BORDE DERECHO

DIF VS DISEÑO		-0,780	-0,946	-0,781	-0,573	-0,533	-0,534	-0,531	-0,542	-0,528	-0,550	-0,554
	21/11/2024	COTA		2549,035	2548,910	2549,095	2549,300	2549,337	2549,307	2549,254	2549,159	2549,072	2548,920	2548,793
		DIF VS DISEÑO		-0,776	-0,945	-0,780	-0,572	-0,533	-0,533	-0,530	-0,545	-0,526	-0,554	-0,555
	29/01/2025	COTA		2549,015	2548,878	2549,070	2549,286	2549,314	2549,284	2549,232	2549,139	2549,054	2548,900	2548,771
		DIF VS DISEÑO		-0,796	-0,977	-0,805	-0,586	-0,556	-0,556	-0,552	-0,565	-0,544	-0,574	-0,577
	7/04/2025	COTA		2548,993	2548,868	2549,048	2549,255	2549,292	2549,272	2549,223	2549,125	2549,046	2548,889	2548,760
		DIF VS DISEÑO		-0,818	-0,987	-0,827	-0,617	-0,578	-0,568	-0,561	-0,579	-0,552	-0,585	-0,588
	ASENTAMIENTO TOTAL CM			-82	-99	-83	-62	-58	-57	-56	-58	-55	-58	-59

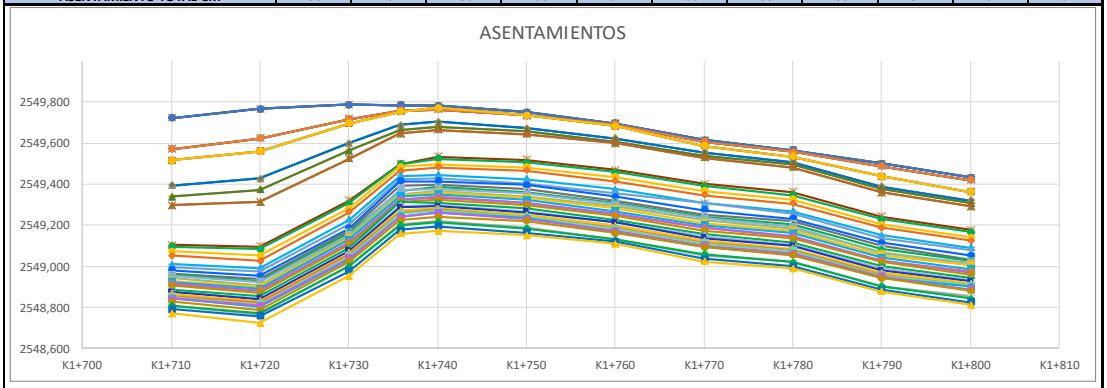
ASENTAMIENTO CALZADA PRINCIPAL SUR UF3 SECTOR ANDES
BORDE IZQUIERDO

DIF VS DISEÑO	-0,914	-0,998	-0,787	-0,579	-0,562	-0,560	-0,566	-0,561	-0,542	-0,595	-0,578
	21/11/2024	COTA	2548,809	2548,770	2549,000	2549,201	2549,217	2549,185	2549,129	2549,059	2549,020	2548,904	2548,844
		DIF VS DISEÑO	-0,914	-0,996	-0,786	-0,582	-0,564	-0,566	-0,566	-0,556	-0,544	-0,595	-0,589
	29/01/2025	COTA	2548,790	2548,756	2548,977	2549,178	2549,194	2549,165	2549,119	2549,037	2549,000	2548,886	2548,824
		DIF VS DISEÑO	-0,933	-1,010	-0,809	-0,605	-0,587	-0,586	-0,576	-0,578	-0,564	-0,613	-0,609
	7/04/2025	COTA	2548,770	2548,724	2548,953	2549,158	2549,172	2549,150	2549,108	2549,024	2548,990	2548,877	2548,811
		DIF VS DISEÑO	-0,952	-1,042	-0,833	-0,625	-0,609	-0,601	-0,587	-0,591	-0,575	-0,622	-0,622
ASENTAMIENTO TOTAL CM			-95	-104	-83	-63	-61	-60	-59	-59	-57	-62	-62

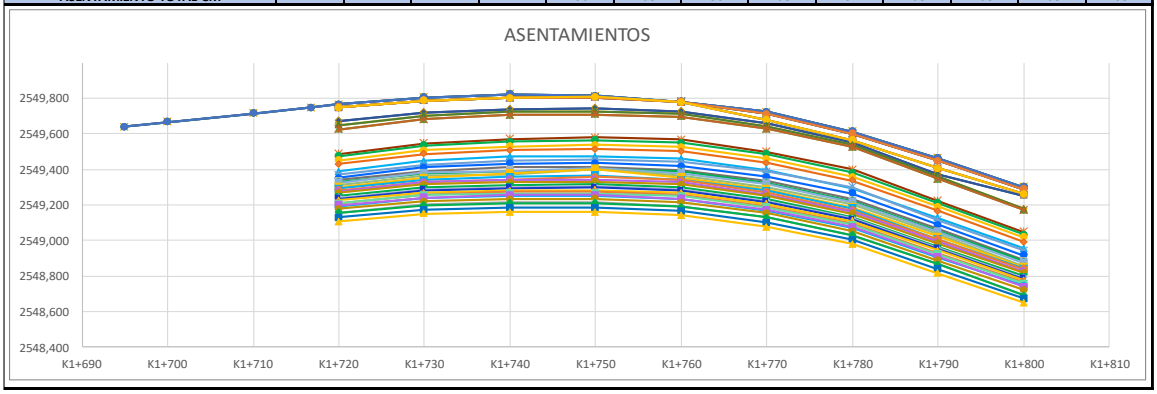
ASENTAMIENTO CALZADA PRINCIPAL SUR UF3 SECTOR ANDES

ASENTAMIENTO TOTAL CM						-66	-65	-66	-65	-64	-65	-63	-65	-65

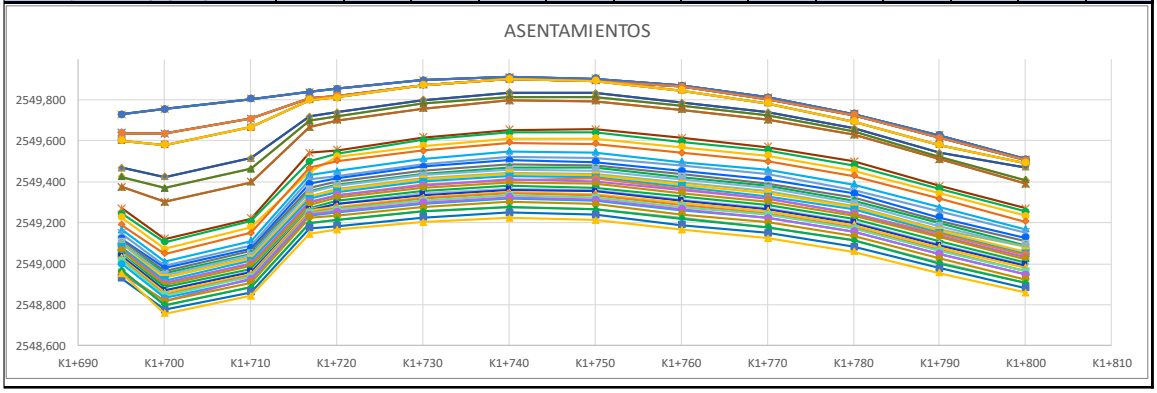
21/11/2024	COTA	2548,969	2548,798	2548,885	2549,198	2549,212	2549,255	2549,276	2549,266	2549,221	2549,178	2549,113	2549,001	2548,905
		DIF VS DISEÑO	-0,760	-0,956	-0,919	-0,640	-0,642	-0,640	-0,635	-0,636	-0,649	-0,635	-0,619	-0,626	-0,605
	29/01/2025	COTA	2548,930	2548,776	2548,861	2549,174	2549,184	2549,227	2549,250	2549,238	2549,190	2549,150	2549,084	2548,978	2548,882
		DIF VS DISEÑO	-0,799	-0,978	-0,943	-0,664	-0,670	-0,668	-0,661	-0,664	-0,680	-0,663	-0,648	-0,649	-0,628
	7/04/2025	COTA	2548,952	2548,757	2548,842	2549,146	2549,165	2549,203	2549,224	2549,212	2549,167	2549,125	2549,060	2548,954	2548,858
		DIF VS DISEÑO	-0,777	-0,997	-0,962	-0,692	-0,689	-0,691	-0,686	-0,690	-0,703	-0,688	-0,672	-0,673	-0,652
ASENTAMIENTO TOTAL CM			-78	-100	-96	-69	-69	-69	-69	-69	-70	-69	-67	-67	-65

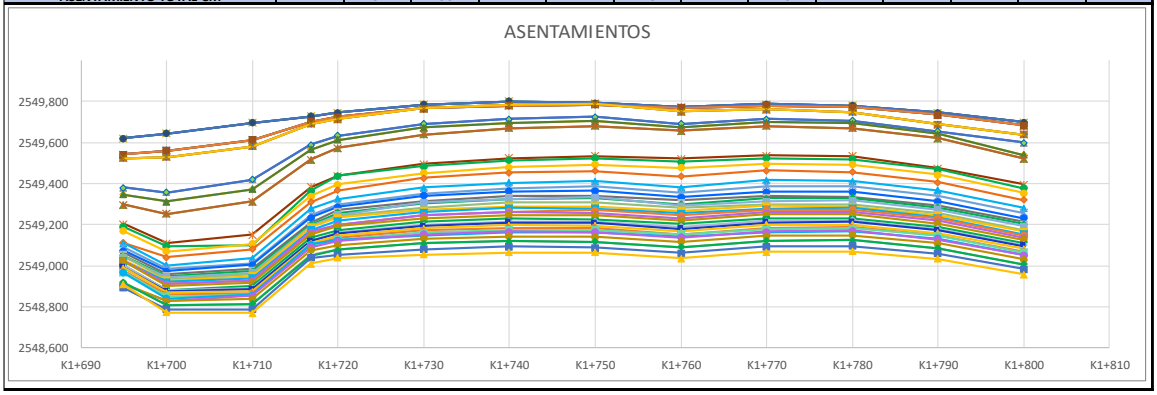
21/11/2024	COTA	2548,919	2548,806	2548,814	2549,047	2549,079	2549,109	2549,120	2549,117	2549,092	2549,123	2549,124	2549,085	2549,009
		DIF VS DISEÑO	-0,701	-0,839	-0,881	-0,682	-0,666	-0,677	-0,682	-0,676	-0,680	-0,665	-0,656	-0,662	-0,691
	29/01/2025	COTA	2548,894	2548,790	2548,788	2549,039	2549,054	2549,082	2549,093	2549,089	2549,062	2549,094	2549,096	2549,060	2548,984
		DIF VS DISEÑO	-0,726	-0,855	-0,907	-0,690	-0,691	-0,704	-0,709	-0,704	-0,710	-0,694	-0,684	-0,687	-0,716
	7/04/2025	COTA	2548,908	2548,772	2548,770	2549,010	2549,038	2549,056	2549,066	2549,064	2549,036	2549,068	2549,071	2549,034	2548,959
		DIF VS DISEÑO	-0,712	-0,873	-0,925	-0,719	-0,707	-0,729	-0,736	-0,729	-0,736	-0,720	-0,709	-0,713	-0,741
	ASENTAMIENTO TOTAL CM		-71	-87	-93	-72	-71	-73	-74	-73	-74	-72	-71	-71	-74

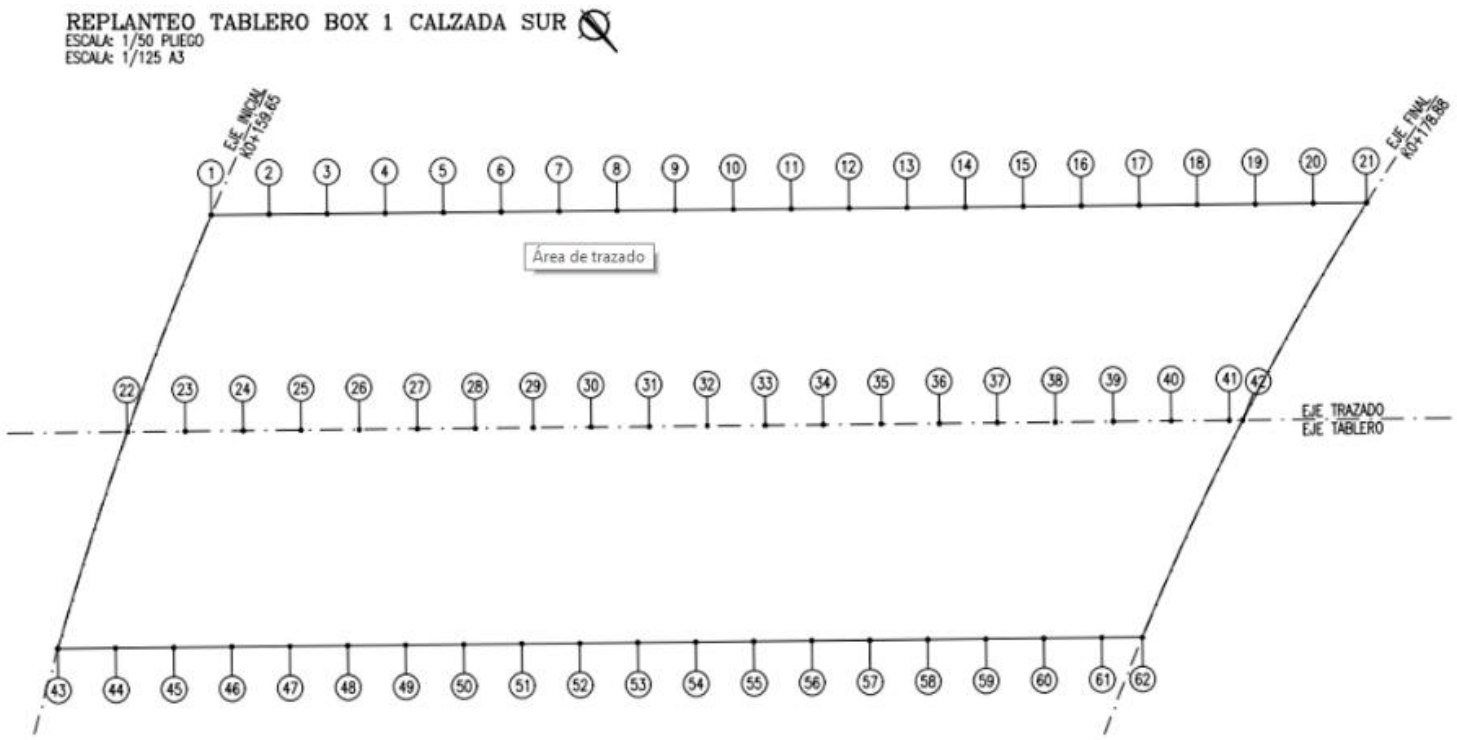
Para el presente mes se reporta el comportamiento de las placas superiores de cada uno de los Box Coulvert.

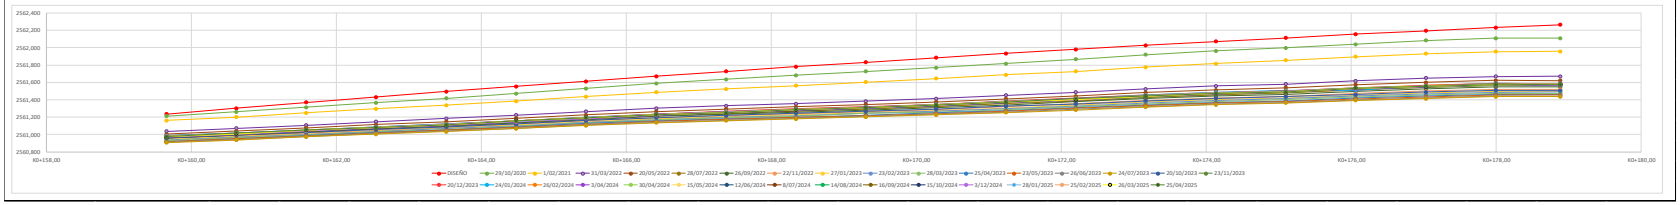
DIF VS DISEÑO	-0,260	-0,285	-0,315	-0,351	-0,384	-0,398	-0,419	-0,441	-0,478	-0,495	-0,524	-0,544	-0,562	-0,569	-0,584	-0,600	-0,624	-0,622	-0,639	-0,659	-0,689
ASENTAMIENTO TOTAL CM		-26	-29	-32	-35	-38	-40	-42	-44	-48	-49	-52	-54	-56	-57	-58	-60	-62	-62	-64	-66	-69

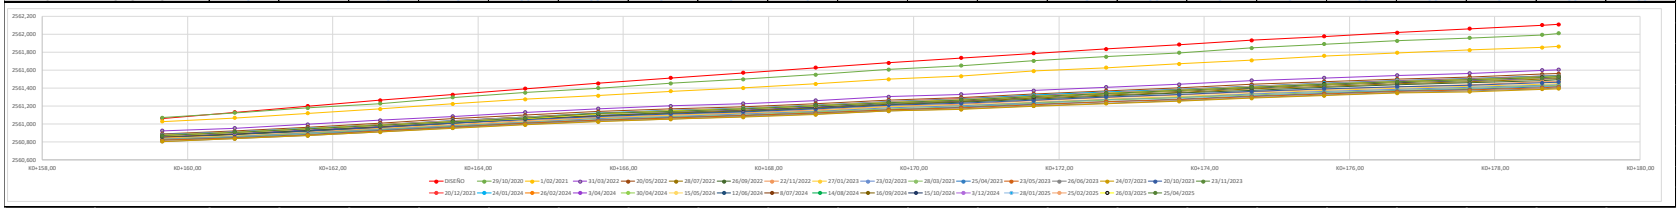
VERIFICACIÓN NIVELES PLACAS SUPERIORES BOX COULVERT
EJE CALZADA SUR - BOX No. 1

DIF VS DISEÑO	-0,191	-0,224	-0,253	-0,280	-0,303	-0,328	-0,338	-0,372	-0,402	-0,423	-0,444	-0,468	-0,480	-0,496	-0,512	-0,523	-0,535	-0,551	-0,571	-0,588	-0,586
ASENTAMIENTO TOTAL CM		-19	-22	-25	-28	-30	-33	-34	-37	-40	-42	-44	-47	-48	-50	-51	-52	-53	-55	-57	-59	-59

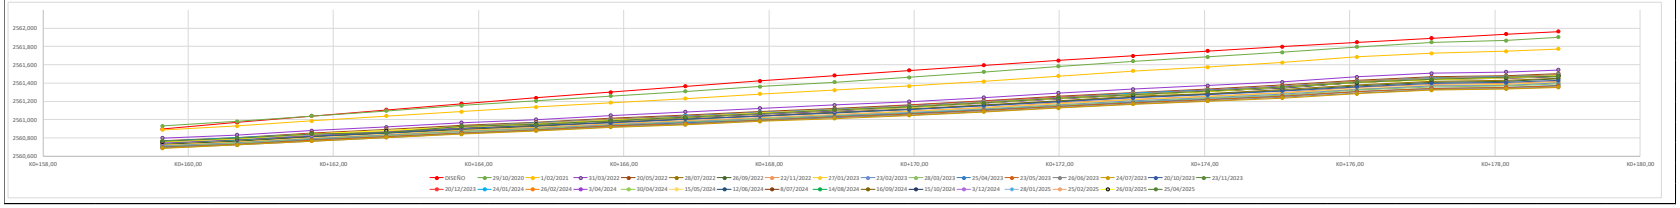
VERIFICACIÓN NIVELES PLACAS SUPERIORES BOX COULVERT
BORDE DERECHO CALZADA SUR - BOX No. 1

DIF VS DISEÑO	-0,133	-0,169	-0,194	-0,250	-0,246	-0,291	-0,312	-0,339	-0,356	-0,375	-0,401	-0,413	-0,413	-0,424	-0,440	-0,443	-0,437	-0,452	-0,475	-0,488
ASENTAMIENTO TOTAL CM		-13	-17	-19	-25	-25	-29	-31	-34	-36	-38	-40	-41	-41	-42	-44	-44	-44	-45	-48	-49

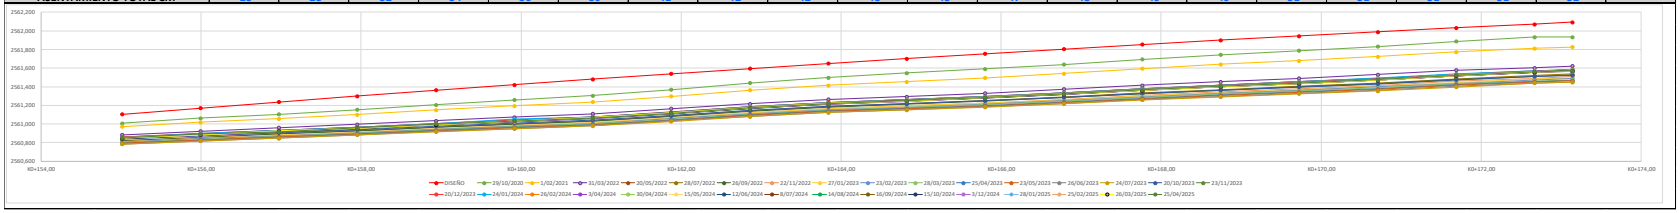
VERIFICACIÓN NIVELES PLACAS SUPERIORES BOX COULVERT
BORDE IZQUIERDO CALZADA NORTE - BOX No. 1

DIF VS DISEÑO	-0,254	-0,280	-0,321	-0,343	-0,363	-0,389	-0,415	-0,424	-0,422	-0,430	-0,451	-0,471	-0,483	-0,486	-0,492	-0,507	-0,513	-0,509	-0,511	-0,522
ASENTAMIENTO TOTAL CM		-25	-28	-32	-34	-36	-39	-41	-42	-42	-43	-45	-47	-48	-49	-49	-51	-51	-51	-51	-52

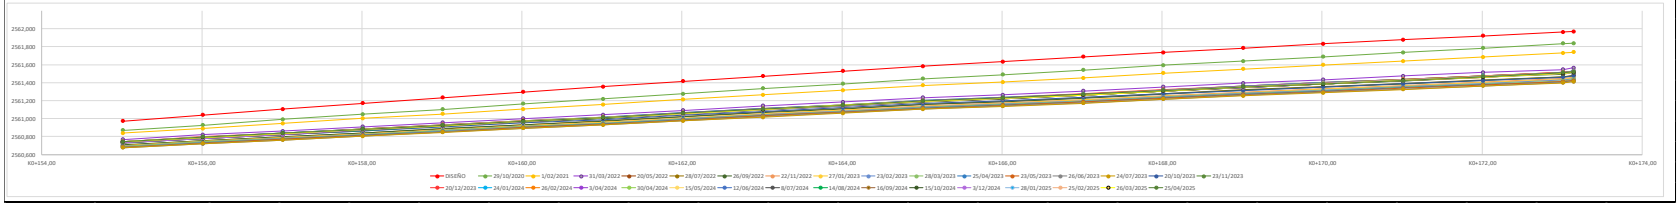
VERIFICACIÓN NIVELES PLACAS SUPERIORES BOX COULVERT
EJE CALZADA NORTE - BOX No. 1

DIF VS DISEÑO	-0,229	-0,243	-0,268	-0,289	-0,306	-0,326	-0,344	-0,354	-0,367	-0,380	-0,387	-0,404	-0,417	-0,425	-0,431	-0,444	-0,454	-0,454	-0,452	-0,449
ASENTAMIENTO TOTAL CM		-23	-24	-27	-29	-31	-33	-34	-35	-37	-38	-39	-40	-42	-42	-43	-44	-45	-45	-45	-45

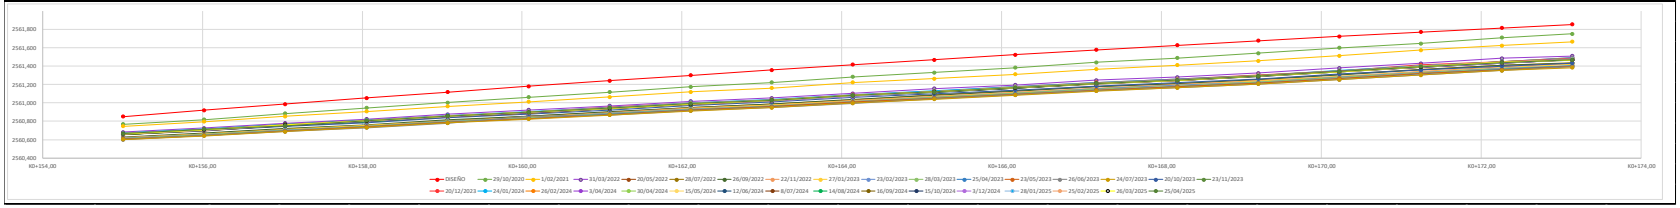
BORDE DERECHO CALZADA NORTE - BOX No. 1

DIF VS DISEÑO	-0,187	-0,207	-0,235	-0,246	-0,261	-0,281	-0,296	-0,308	-0,330	-0,334	-0,352	-0,357	-0,366	-0,380	-0,386	-0,384	-0,378	-0,379	-0,384
ASENTAMIENTO TOTAL CM		-19	-21	-24	-25	-26	-28	-30	-31	-33	-33	-35	-36	-37	-38	-39	-38	-38	-38	-38

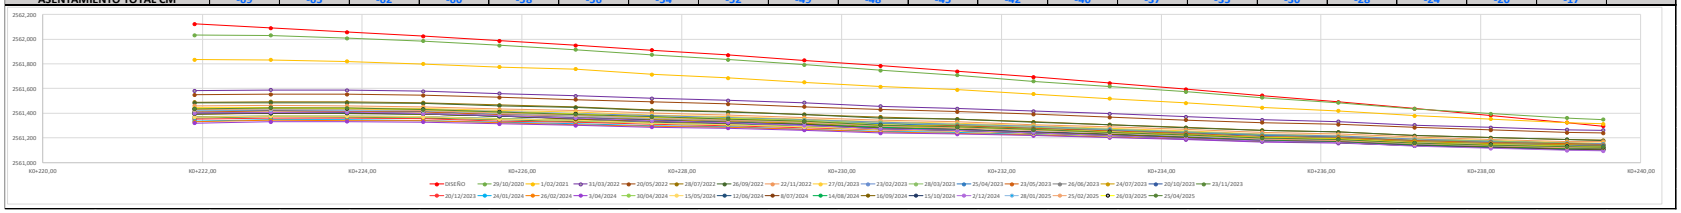
VERIFICACIÓN NIVELES PLACAS SUPERIORES BOX COULVERT
BORDE IZQUIERDO CALZADA SUR - BOX No. 2

DIF VS DISEÑO	-0,688	-0,648	-0,617	-0,595	-0,580	-0,560	-0,540	-0,519	-0,493	-0,481	-0,451	-0,424	-0,399	-0,372	-0,346	-0,304	-0,279	-0,239	-0,196	-0,169
ASENTAMIENTO TOTAL CM		-69	-65	-62	-60	-58	-56	-54	-52	-49	-48	-45	-42	-40	-37	-35	-30	-28	-24	-20	-17

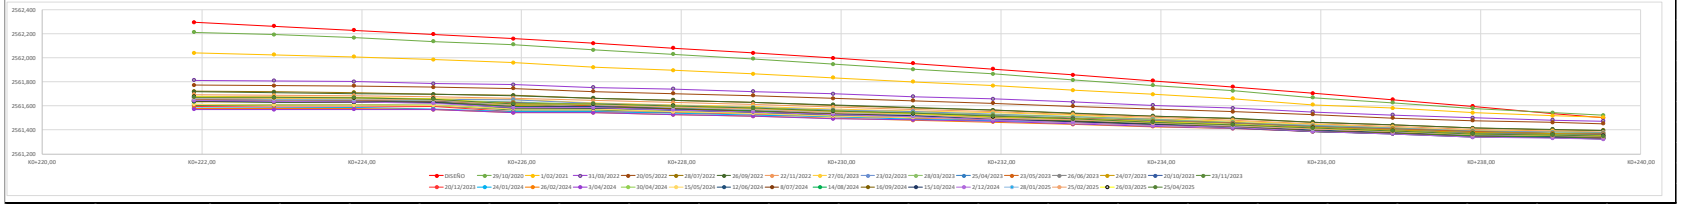
VERIFICACIÓN NIVELES PLACAS SUPERIORES BOX COULVERT
EJE CALZADA SUR - BOX No. 2

DIF VS DISEÑO	-0,620	-0,592	-0,562	-0,538	-0,539	-0,502	-0,481	-0,459	-0,439	-0,414	-0,390	-0,365	-0,343	-0,313	-0,290	-0,257	-0,228	-0,179	-0,152
ASENTAMIENTO TOTAL CM		-62	-59	-56	-54	-54	-50	-48	-46	-44	-41	-39	-36	-34	-31	-29	-26	-23	-18	-15

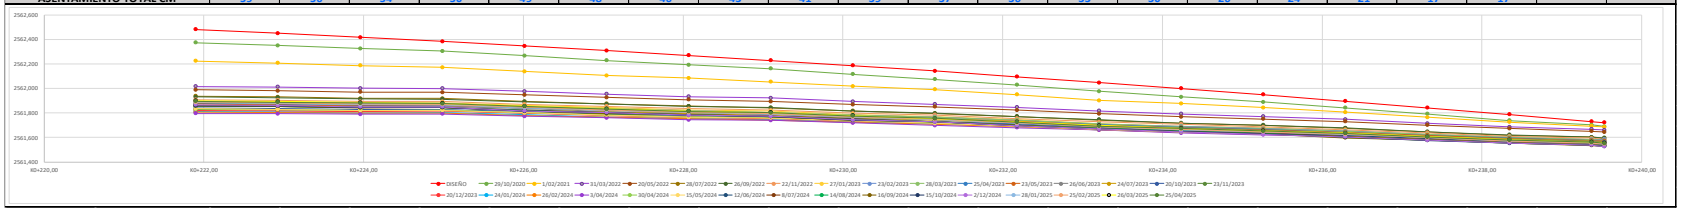
BORDE DERECHO CALZADA SUR - BOX No. 2

DIF VS DISEÑO	-0,586	-0,563	-0,536	-0,505	-0,492	-0,478	-0,458	-0,427	-0,410	-0,386	-0,370	-0,355	-0,326	-0,297	-0,263	-0,238	-0,208	-0,168	-0,169
ASENTAMIENTO TOTAL CM		-59	-56	-54	-50	-49	-48	-46	-43	-41	-39	-37	-36	-33	-30	-26	-24	-21	-17	-17

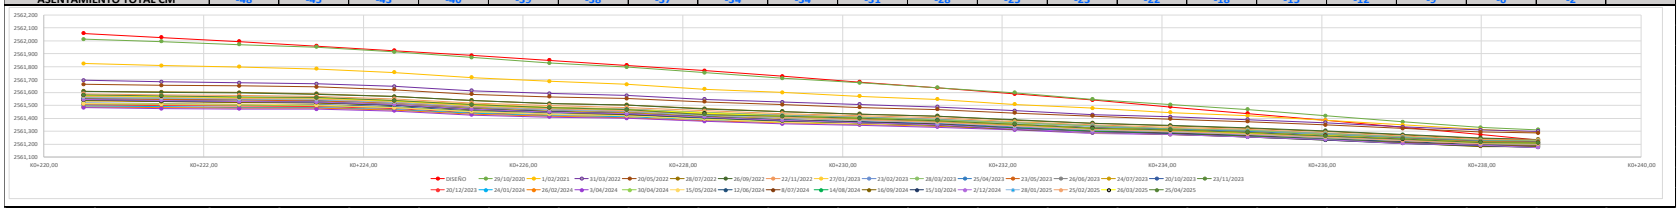
VERIFICACIÓN NIVELES PLACAS SUPERIORES BOX COULVERT
BORDE IZQUIERDO CALZADA NORTE - BOX No. 2

DIF VS DISEÑO	-0,476	-0,451	-0,428	-0,398	-0,386	-0,381	-0,365	-0,342	-0,338	-0,309	-0,281	-0,252	-0,234	-0,218	-0,178	-0,147	-0,122	-0,089	-0,060	-0,022
ASENTAMIENTO TOTAL CM		-48	-45	-43	-40	-39	-38	-37	-34	-34	-31	-28	-25	-23	-22	-18	-15	-12	-9	-6	-2

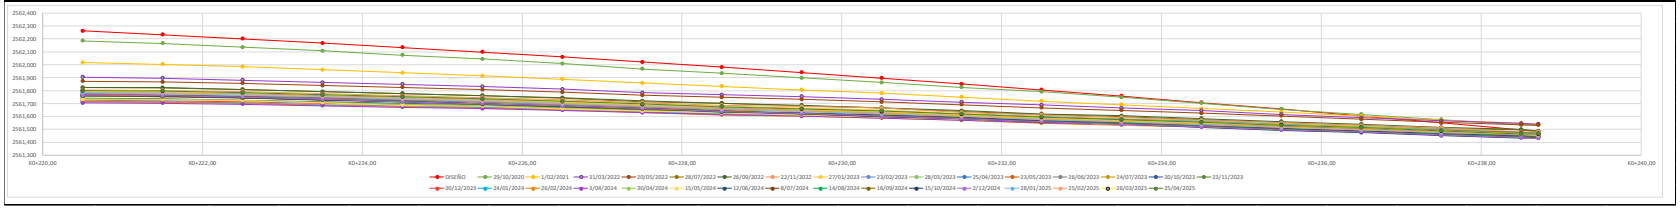
VERIFICACIÓN NIVELES PLACAS SUPERIORES BOX COULVERT
EJE CALZADA NORTE - BOX No. 2

DIF VS DISEÑO	-0,459	-0,435	-0,416	-0,400	-0,382	-0,361	-0,344	-0,324	-0,305	-0,281	-0,253	-0,232	-0,209	-0,183	-0,152	-0,127	-0,090	-0,062	-0,030	-0,019
ASENTAMIENTO TOTAL CM		-46	-43	-42	-40	-38	-36	-34	-32	-30	-28	-25	-23	-21	-18	-15	-13	-9	-6	-3	-2

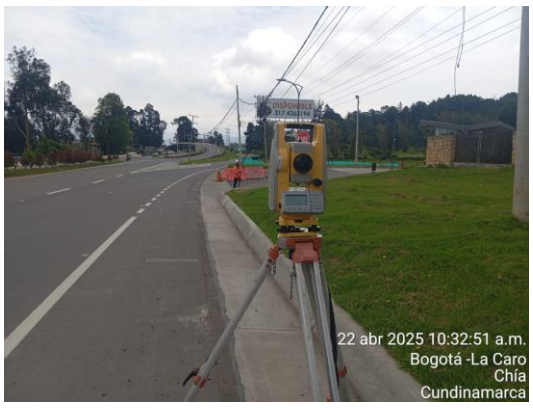
FOTOGRAFÍA N°	0008	FECHA:	22-abr.-25
DESCRIPCIÓN			
Levantamiento topográfico para verificar localización de accesos vehículares a predios CASS y laboratorios Universidad de la Sabana UF1.

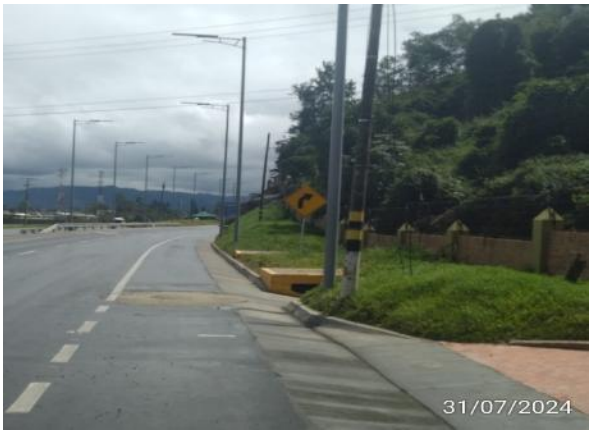
- Traslado de postes de servicios públicos: Solicitud que se realizó a todo lo largo de los tres (3) días de visita por las unidades funcipnales 1 – 2 y 4; sin encontrarse dentro del alcance contratual para su ejecución.

FOTOGRAFÍA N°	0037	FECHA:	31-JUL-24
DESCRIPCIÓN			
Localización de postes de servicios públicos a borde de vía que, en caso de presentarse alguna salida de un vehículo de la vía, se convierte en elemento de alto riesgo.
